Tesis

**Análisis de la afectación Social derivado del paso de agua rodada de la Microcuenca regional del Punhuato, en la colonia Vasco de Quiroga, en Morelia, Michoacán.**

**P. Arq. Abel Toriche Núñez**

Morelia, Michoacán. Agosto 2018

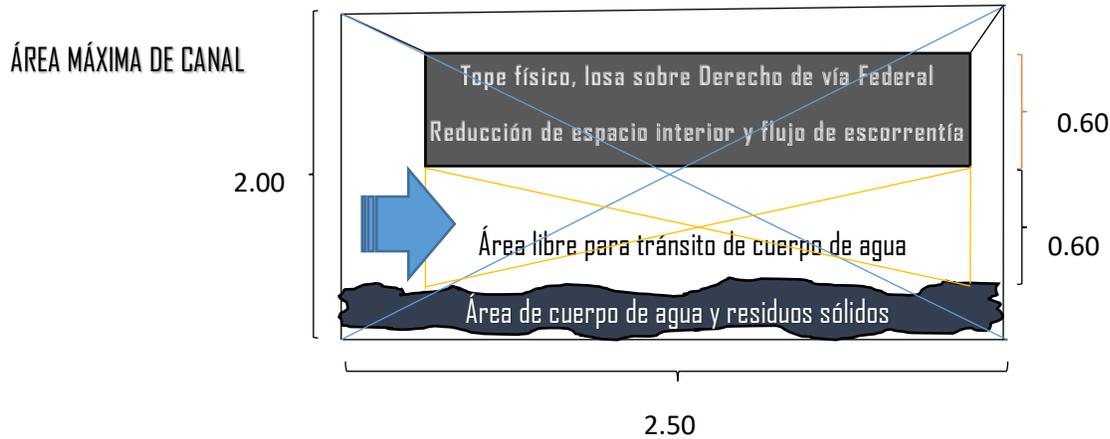
Imagen # 8 Vista sección en donde se ubica la reducción del área del canal encofrado, localizado en la traza de la calle de Platanarez de Ziracuaretiro y la bifurcación donde los colonos in situ que colindan construyeron sobre el espacio correspondiente a los derechos de vía federal.

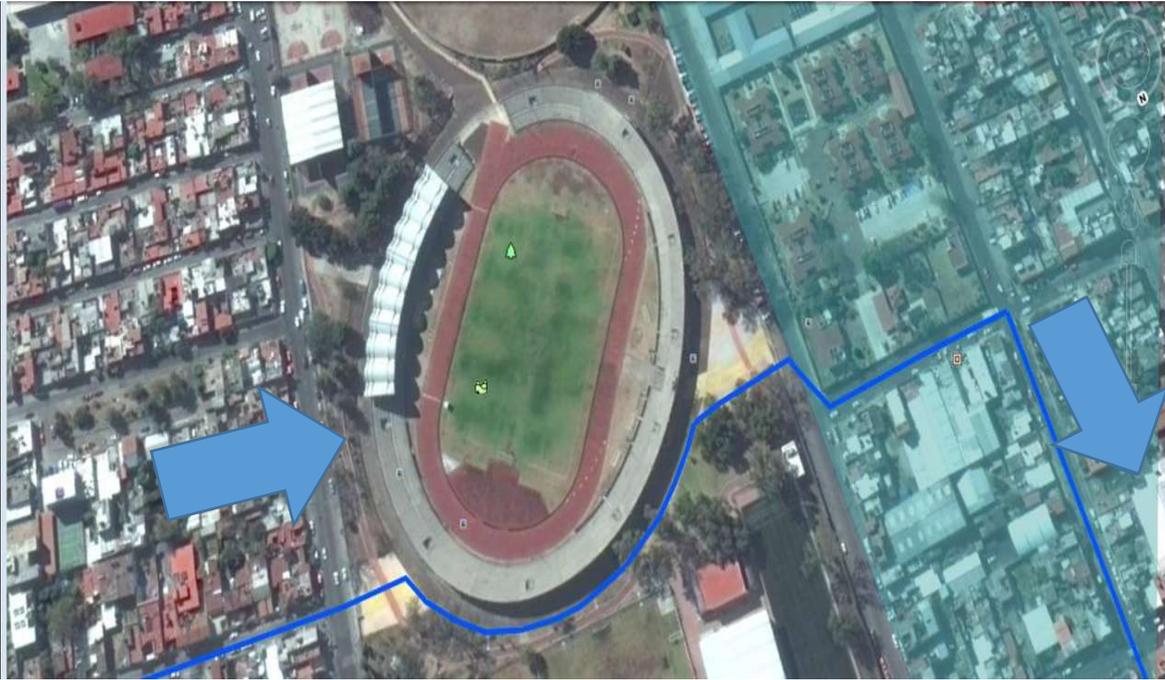
Imagen # 13 Calle Periban y continuación calle Cinco por donde las demasías pluviales mezcladas con aguas negras emergen de las redes de drenajes sanitarios invadiendo en el interior de las Instalaciones de la Unidad Deportiva Ejercito de la Revolución Mexicana. (U.D.E.R.M.). En la mayoría de los eventos climáticos de efluentes considerados de una fuerza relevante es aquí donde la invasión de las aguas mezcladas recorre el espacio destinado como área para actividades deportivas aún las personas que acuden conocen la existencia de dicho canal del cual se despiden olores desagradables y es un punto del cual pueden manifestarse diversas enfermedades: físicas, ojos, respiratorias y de contacto con la piel.

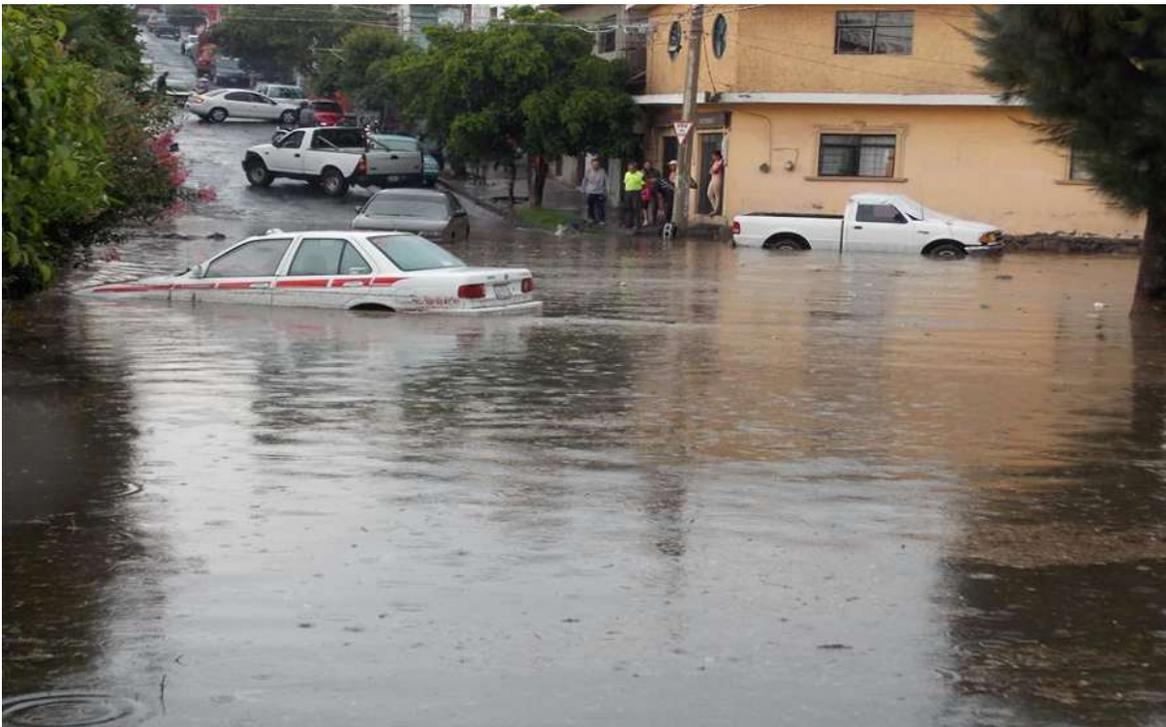
Imagen # 14 Imprevisto por la falta de balizamiento adecuado como prevención de riesgo latente. Elevación y acumulación de las Aguas mixtas en las calles de Lacas de Uruapan y cruce con la calle Colegio de san Nicolás, condiciones después de un evento donde se observan los daños tanto en la infraestructura, inmuebles, propiedades y en las personas vecinas, transporte particular, público y peatones transeúntes en los sitios de riesgo naturales fortuitos dentro del periodo de lluvia. Notoriamente se observa la falta de balizamiento adecuado como elemento de previsión y cultura de protección de desastres en los diferentes puntos de alto riesgo de forma permanente, de manera obligatoria para la reducción de riesgos y posibles alternativas para su transitar seguro.

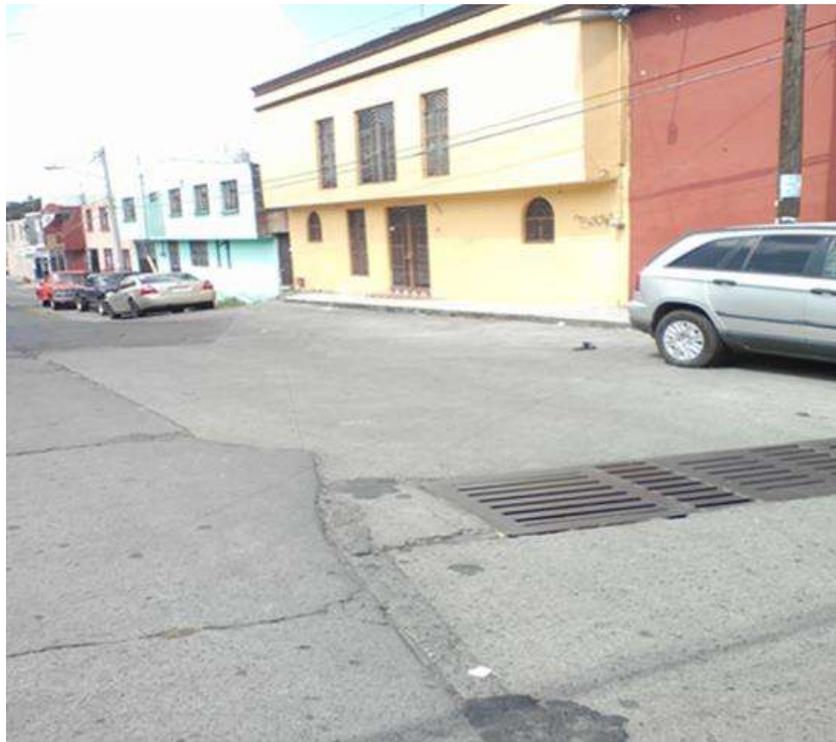
Imagen # 17 Remembranza del último tramo que fue cubierto en el año de 1998, donde se observa la continuación a partir de la rejilla y la forma irregular de concreto e incluyendo el área triangular que ocupa la construcción en la calle Platanares de Ziracuaretiro # 237, el cual al pasar mucho tiempo sin uso y de forma arbitraria el encargado de la colonia 5 de Mayo tomo posición del predio y edificó la vivienda sobre los derechos federales según las normas restrictivas por ser un cauce natural de aguas pluviales.

En el año de 1998 se realizó la ejecución del último tramo hasta la terminación con el muro límite de la propiedad del lado opuesta de la vía pluvial; el cual al empatar los niveles se presenta la reducción del espacio libre, en donde dejaron fuera de su consideración de más de 0.60 metros la diferencia entre el encofrado y los bordes existentes de invasión sobre el área del canal en dicho tiempo, sin considerar los derechos de vía federales correspondiente a los caudales pluviales. Es en donde se inician físicamente los problemas de reversión de presión al verse reducido el espacio de conducción actual y la continuidad de con las losas de los vecinos de la colonia 5 de Mayo, en cuyo lugar se comenzaron a observar la obstrucción de los

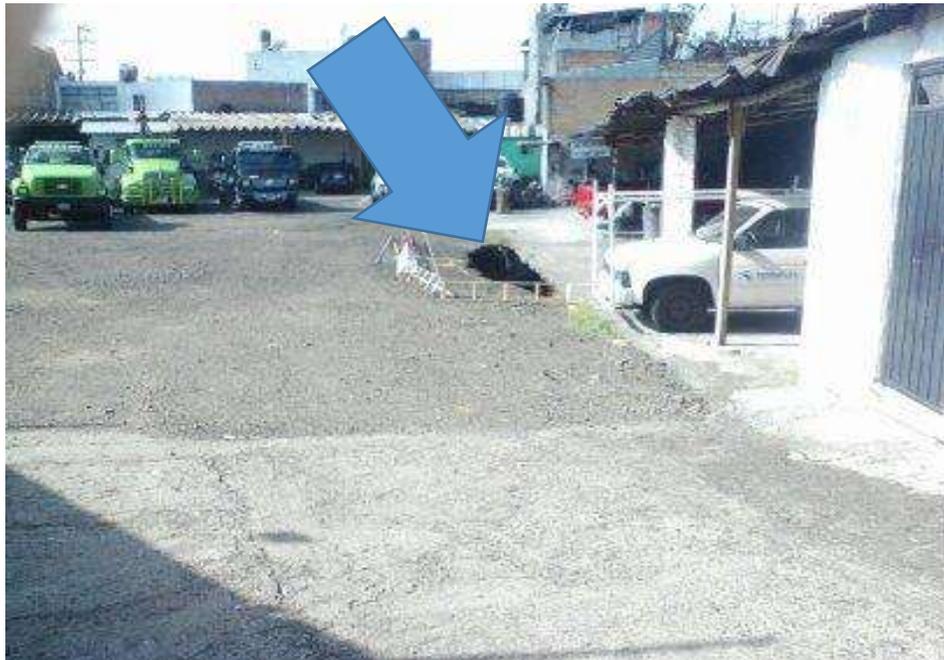
Imagen # 21 Aparición de oquedad a causa de deslave por la avenida pluvial con fuerza, esquina de Hacienda de Corralejo y 16 de Septiembre; colonia Independencia. Riesgo latente de la integridad física y posible pérdida de vidas humanas.

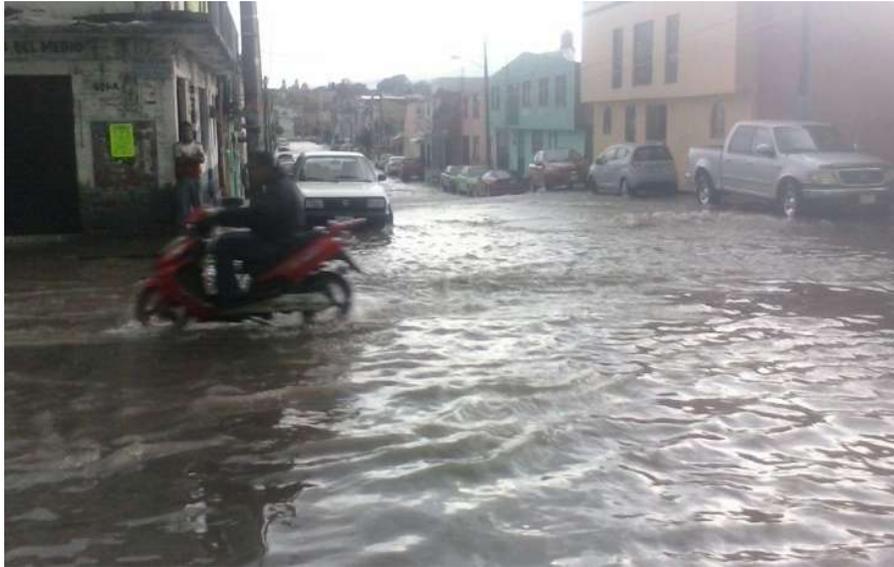
Imagen # 22 Escorrentía después del evento, acción de cruce de transporte particular; esquina de Platanares de Ziracuaretiro y Carpinteros de Paracho.

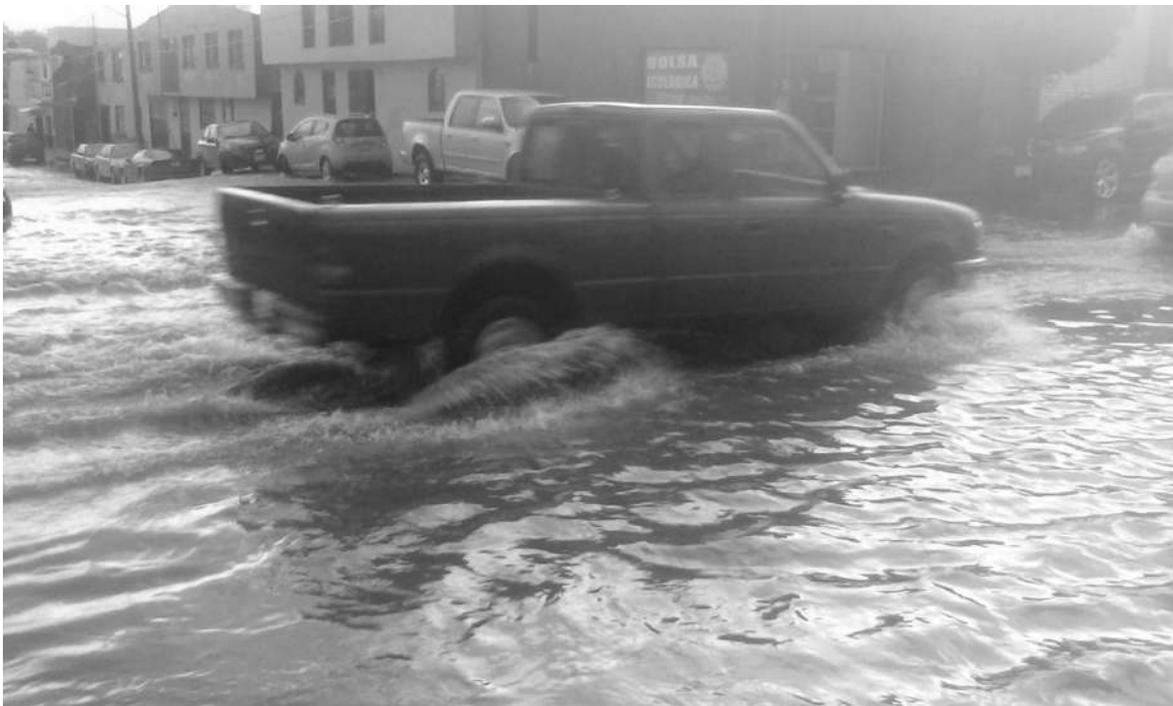
Imagen # 23 Desplazamiento de vehículos cruzando el caudal de la avenida de lluvia rodada, esquina de Platanares de Ziracuaretiro y Carpinteros de Paracho.

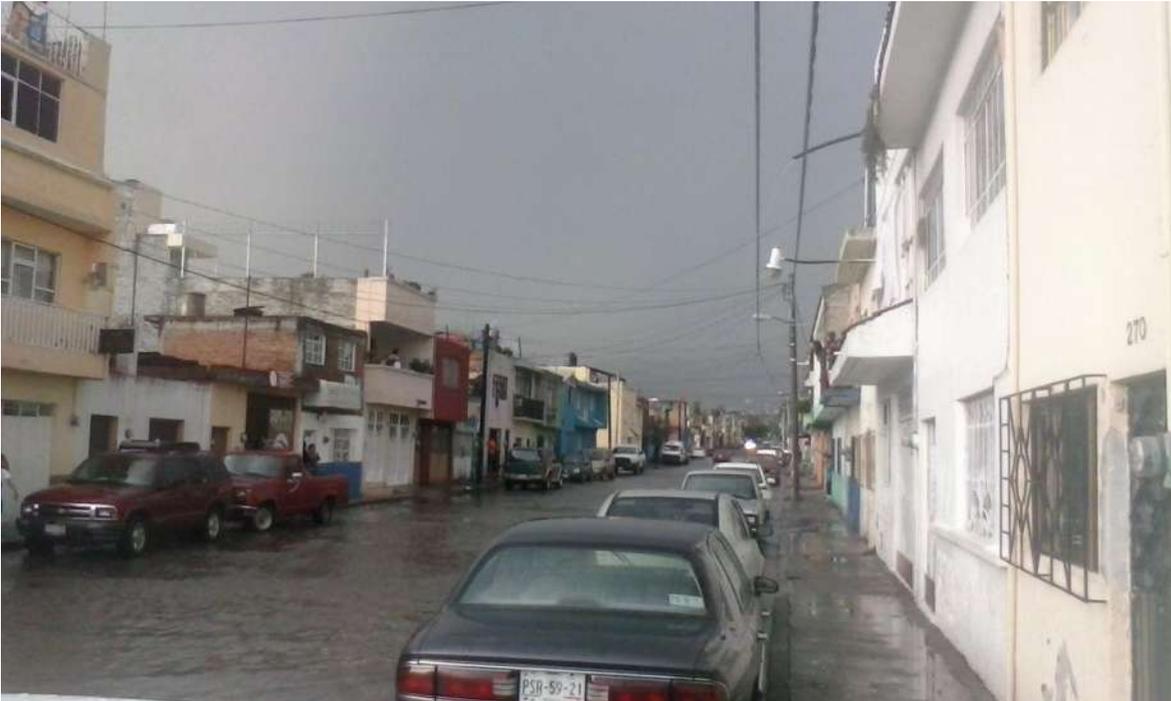
Imagen # 24 El desbordamiento de las aguas rodadas, vista hacia donde inicia sobre la vialidad Platanares de Ziracuaretiro

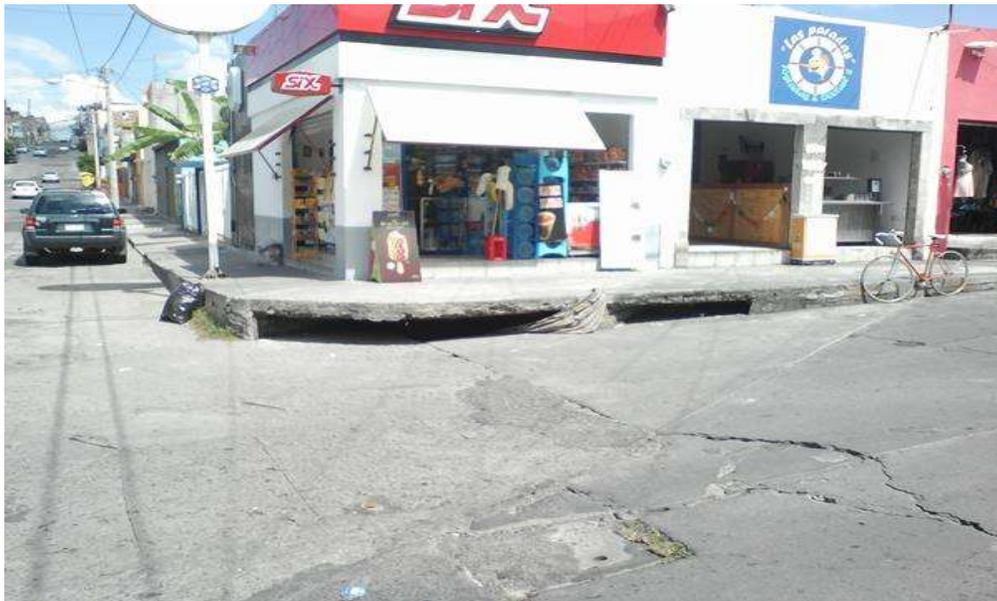
Imagen # 25 Sitio en el cual inician las demasías y son desbordadas a la vía superficial y vehicular. Cruce de las calles de Platanares de Ziracuaretiro y Tejedores de Aranza.

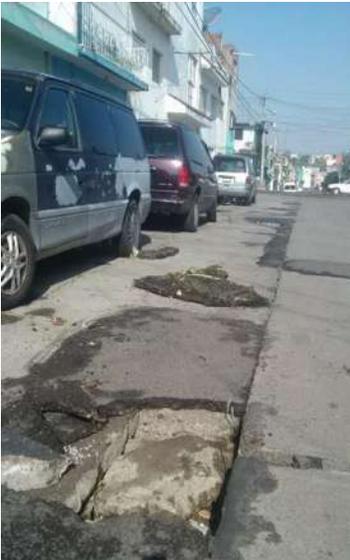
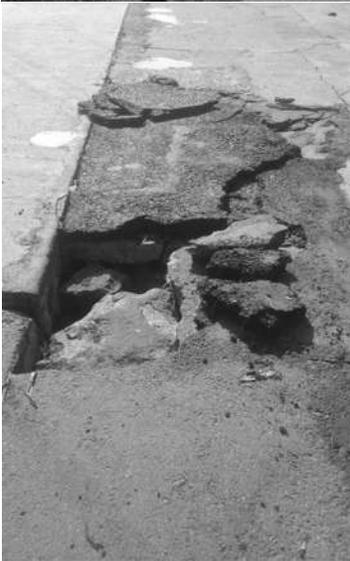
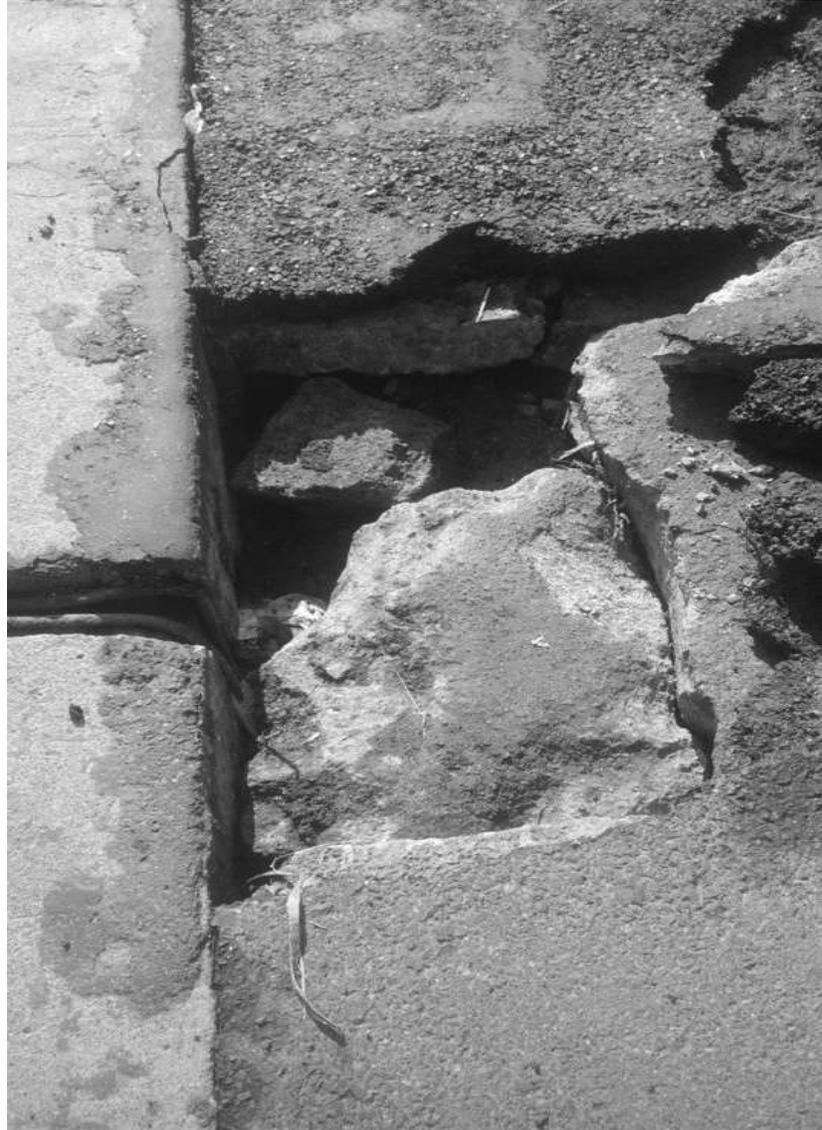
2018 madrugada: fractura de losas de concreto por la fuerza desplazada desde el interior del encofrado al exterior por las cavidades existentes en sus muros estructurales, el desprendimiento de las diferentes capas de concreto asfáltico como paliativo a la solución (Bacheo)

Imagen # 26 Platanares de Ziracuaretiro, afectación en la infraestructura vial.

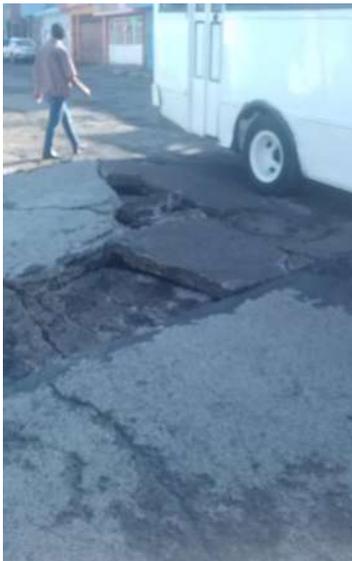
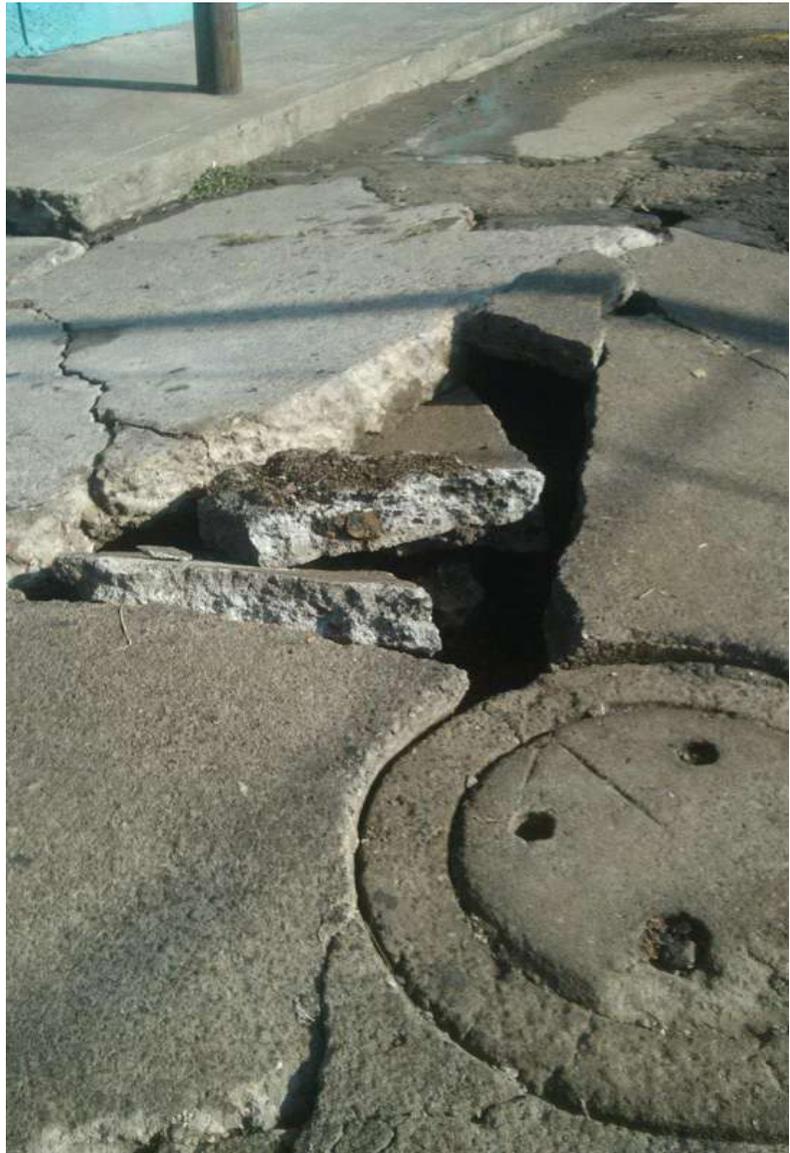
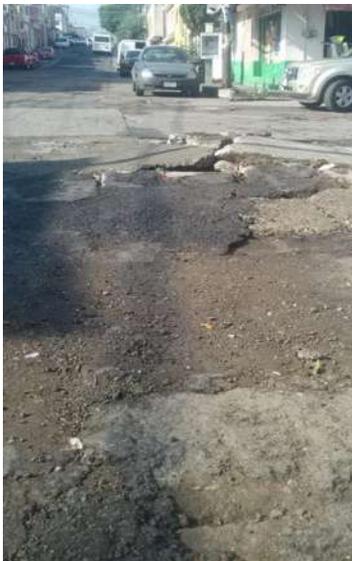
Fractura y elevación de tapa de registro de redes de aguas negras. realización de trabajos de recuperacion ejecutados en el mes de Agosto de 2017 por el OOAPAS.

Imagen # 27 Fractura de concreto, elevación de complementos de las redes de aguas negras.

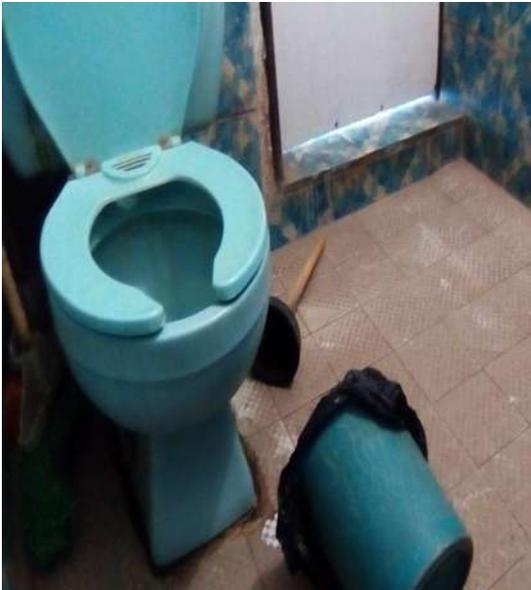
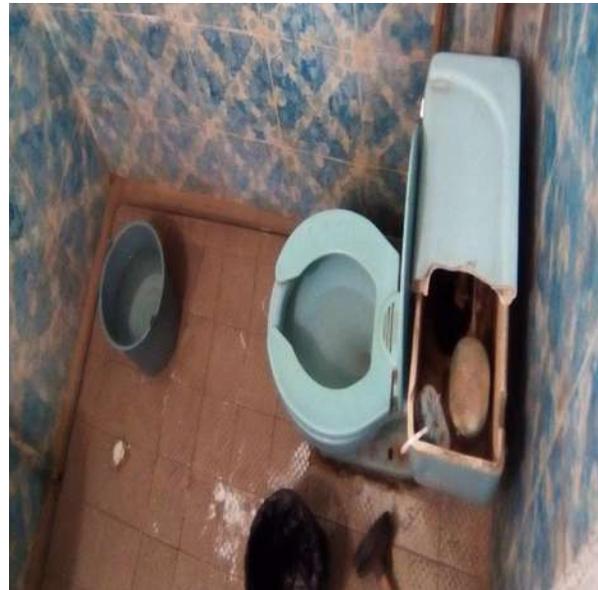
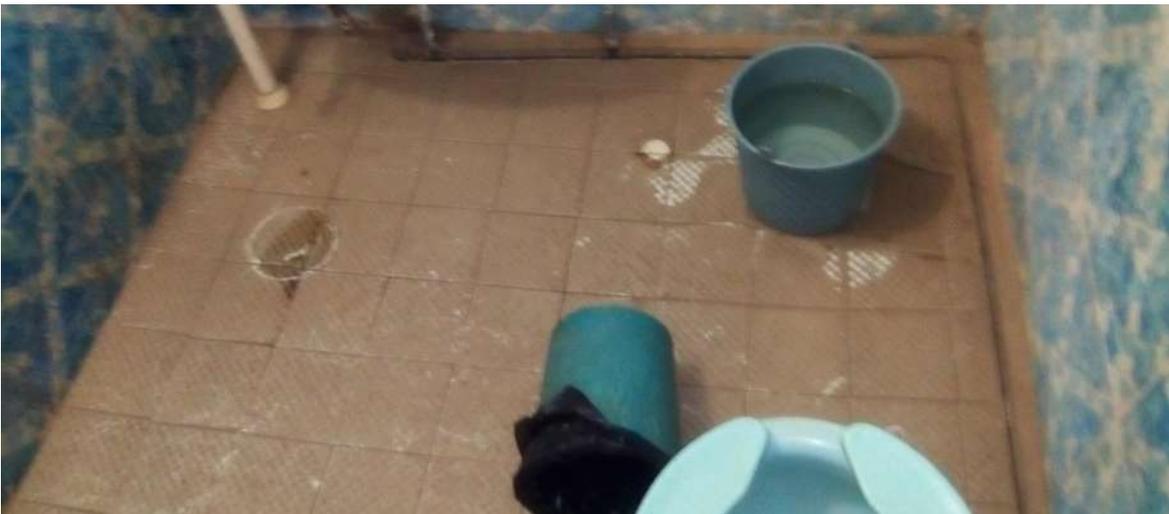
Por la reversión de las aguas rodadas en el interior del encofrado la presión de aguas mixtas son enviadas adentro de las viviendas a través de los drenajes domiciliarios. Dicha acción es la posibilidad de propagación de diversas enfermedades respiratorias, pulmonares, infecciones de piel y bacteriológicos.

Imagen # 28 Se aprecian los restos de la invasión de aguas mixtas dentro de las áreas Sanitarias.

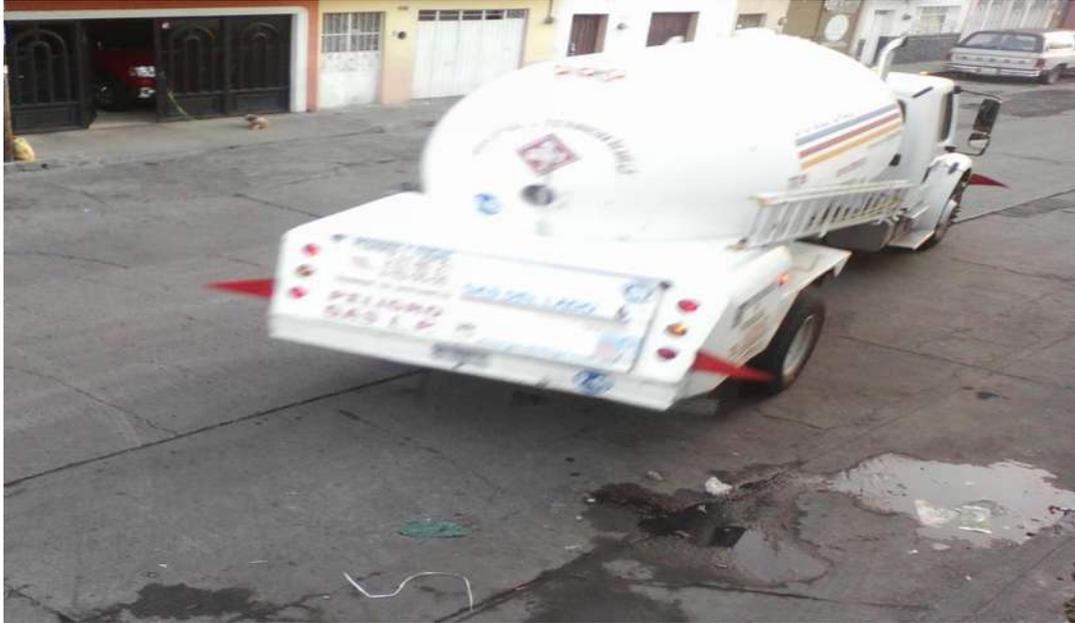
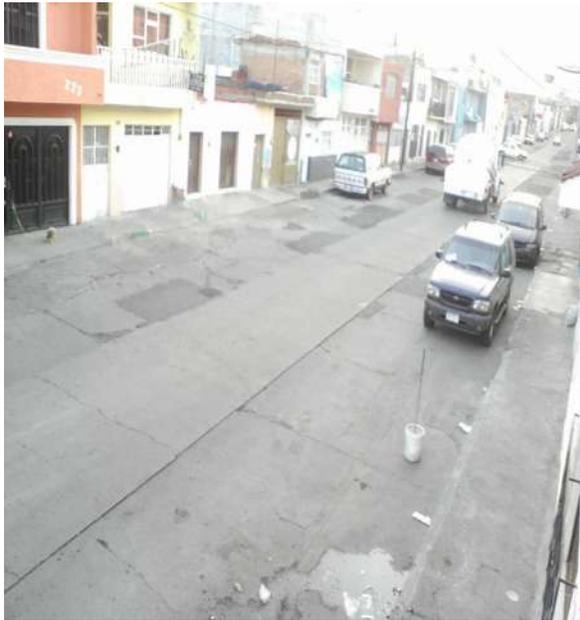
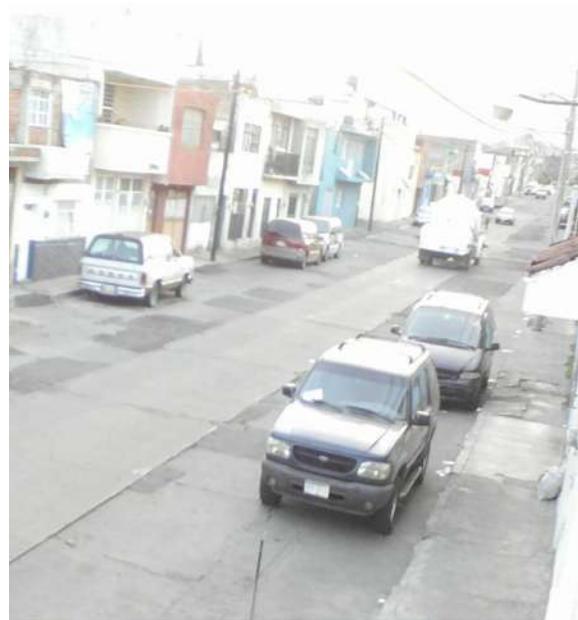
Donde la aplicación de carga de más de 45 000 kilogramos a los concretos ya fatigados por el tiempo, las fuerzas aplicadas al interior del encofrado y el Riesgo Latente a expuesto a la población diariamente a un posible Desastre Mortal ?

Imagen # 29 Registro del tráfico pesado sobre la vialidad en riesgo de Colapso.

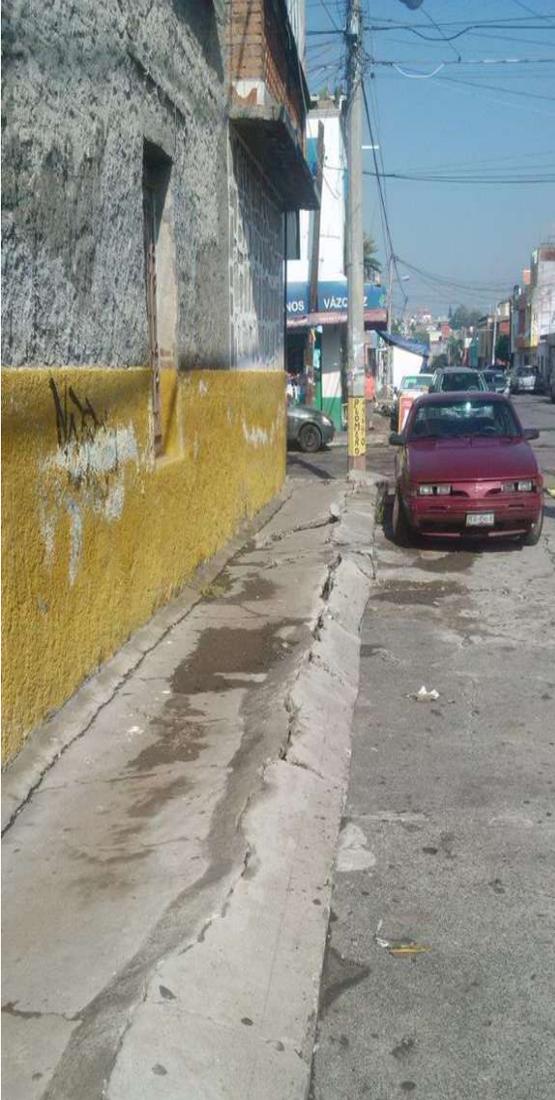
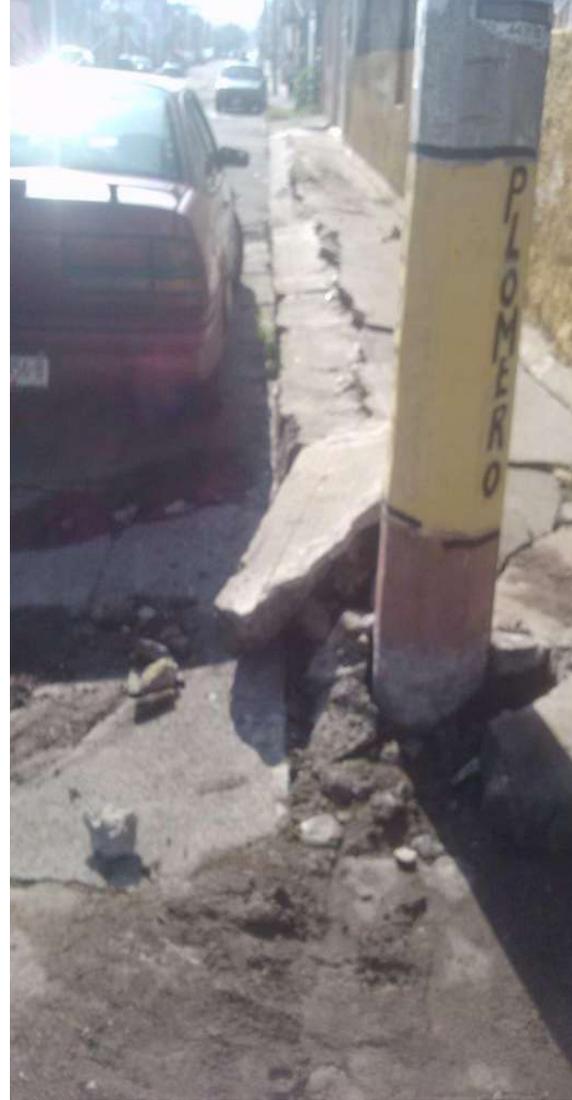
A simple vista se aprecia la fuerza y destrucción de la infraestructura urbana por el arrastre de las aguas rodadas por la superficie de las losas de vialidades expuestas.

Imagen # 30 Arrastre y destrucción de diversa infraestructura urbana.
