**UNIVERSIDAD MICHOACANA DE SAN NICOLÁS
DE HIDALGO**

**PROYECTO DE RESTAURACIÓN DE LA PLAZA SAN AGUSTIN
COLONIA CENTRO HISTORICO, EN LA CIUDAD DE MORELIA MICH.**

TESIS

FEBRERO DE 2021

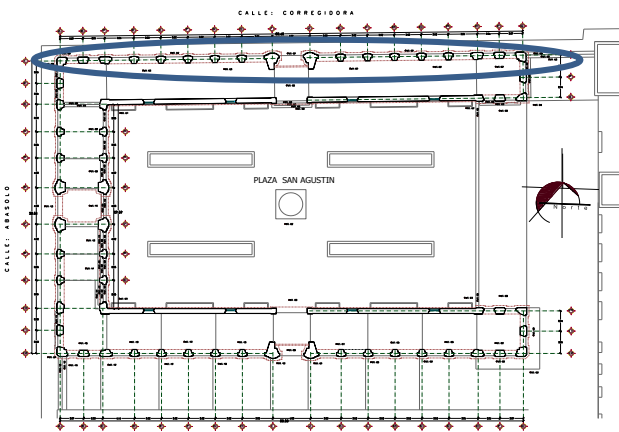
FACHADA CALLE CORREGIDORA

DESCRIPCION	MATERIAL EMPLEADO																		% DETERIORO							
	ADOBE	APLANADO	BALDOSAS DE CANTERIA	CAL	CANTERIA	CEMENTO O CONCRETO	ESCALON DE CANTERIA	IMPERMEABILIZANTE	MAMPOSTERIA	METAL	MORTERO	MOSAICO DE PASTA	PINTURA VINILICA	TAPA DE LADRILLO	TABIQUE	TEJA	TEPETATE	TERRADO		TEZONTLE	TIERRA	VIDRIO	VIGUERIA DE MADERA	YESO	OTRO	
1.- CIMENTACION								X																		0%
2.- FACHADA					X																					40%
3.- PISOS					X																					20%
3.1.- INTERIOR ARQUERIA							X				X															60%
3.2.- PLAZA			X				X																			20%
3.- MUROS INTERIORES		X			X							X														35%
4.- CUBIERTA								X					X			X	X					X				20%

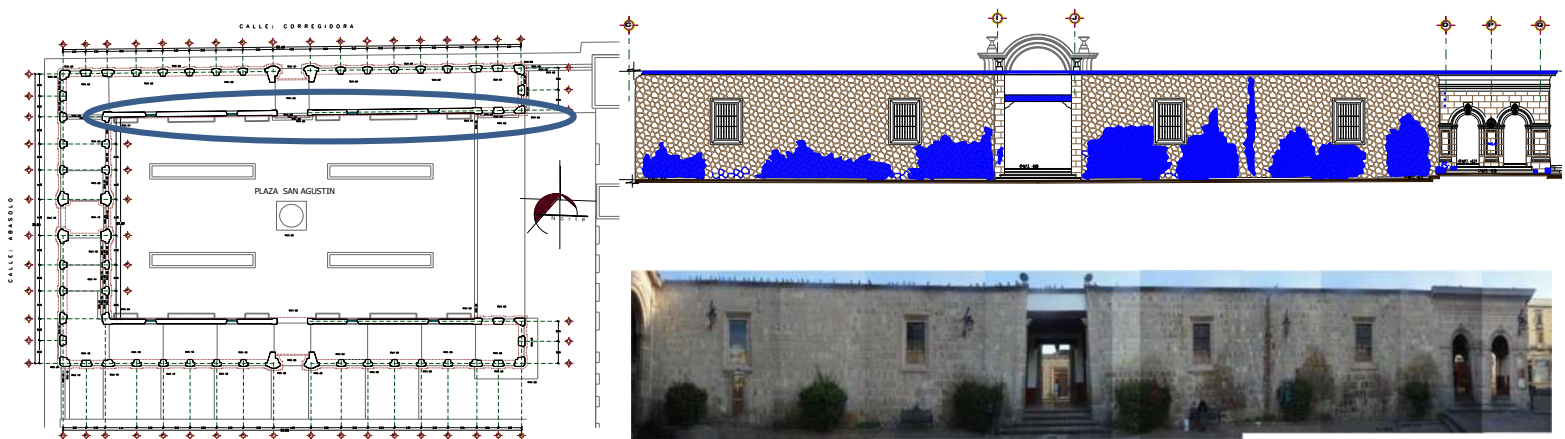
FACHADA INTERIOR CALLE CORREGIDORA

DESCRIPCION	MATERIAL EMPLEADO																	% DETERIORO								
	ADOBE	APLANADO	BALDOSAS DE CANTERIA	CAL	CANTERIA	CEMENTO O CONCRETO	ESCALON DE CANTERIA	IMPERMEABILIZANTE	MAMPOSTERIA	METAL	MORTERO	MOSAICO DE PASTA	PINTURA VINILICA	TAPA DE LADRILLO	TABIQUE	TEJA	TEPETATE		TERRADO	TEZONTLE	TIERRA	VIDRIO	VIGUERIA DE MADERA	YESO	OTRO	
1.- CIMENTACION								X																		0%
2.- FACHADA					X					X												X				35%
3.- PISOS							X					X														65%
3.1.- INTERIOR ARQUERIA																										0%
3.2.- PLAZA			X				X																			15%
3.- MUROS INTERIORES																										0%
4.- CUBIERTA																										0%

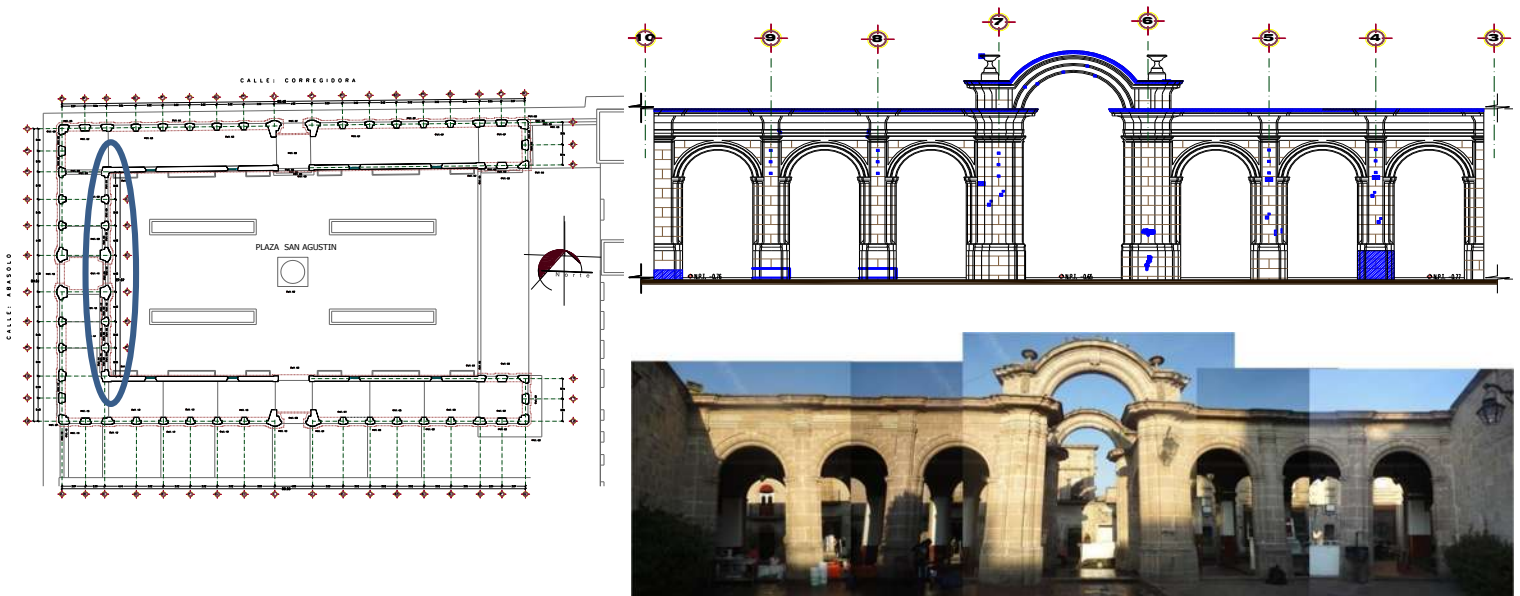
FACHADA INTERIOR CALLE ABASOLO

DESCRIPCION	MATERIAL EMPLEADO																% DETERIORO								
	ADOBE	APLANADO	BALDOSAS DE CANTERIA	CAL	CANTERIA	CEMENTO O CONCRETO	ESCALON DE CANTERIA	IMPERMEABILIZANTE	MAMPOSTERIA	METAL	MORTERO	MOSAICO DE PASTA	PINTURA VINILICA	TAPA DE LADRILLO	TABIQUE	TEJA		TEPETATE	TERRADO	TEZONTLE	TIERRA	VIDRIO	VIGUERIA DE MADERA	YESO	OTRO
1.- CIMENTACION								X																	0%
2.- FACHADA					X																				10%
3.- PISOS											X														60%
3.1.- INTERIOR ARQUERIA																									0%
3.2.- PLAZA			X				X																		15%
3.- MUROS INTERIORES																									0%
4.- CUBIERTA																									0%

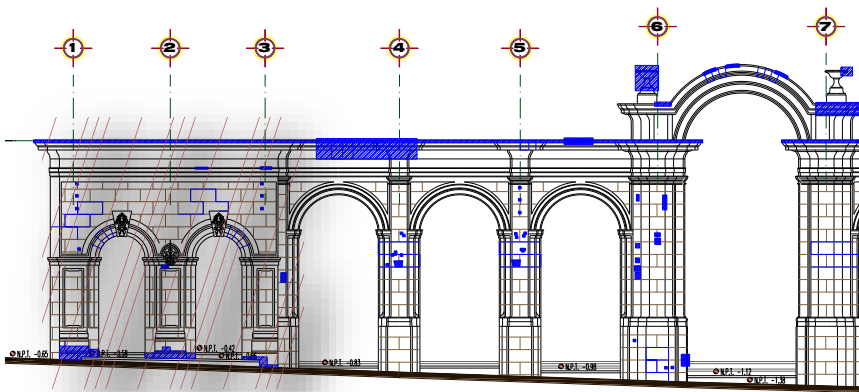
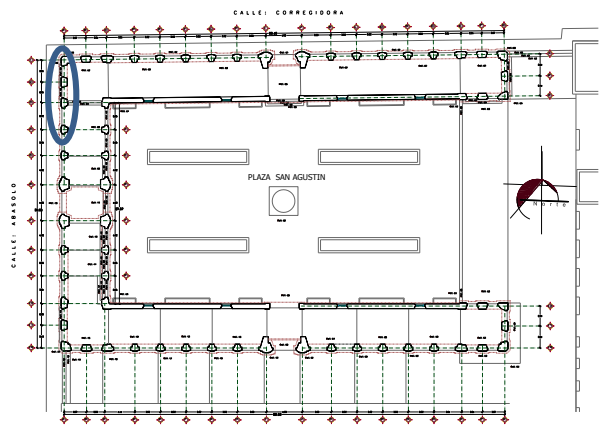
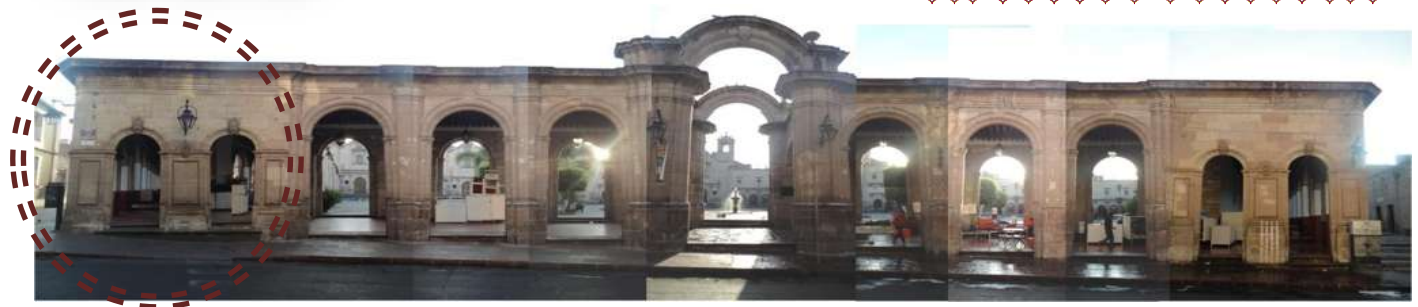
FACHADA PONIENTE CALLE ABASOLO

DESCRIPCIÓN DEL DETERIORO		Resanes a base de cemento	Exfoliación de Cantera	Pérdida de Junta	Fractura de Pieza de Cantera	Presencia de Pintura y/o Grafiti	Pérdida de Elementos de Cantera	Desgaste por Abrasión	Presencia de Humedad por Capilaridad	Presencia de Macro y/o Micro Flora	Suciedad	Humedad por Escurecimiento o Pre colación	Hongo en Cantera	DIAGNÓSTICO						
														ACCION A INTERVENIR EN LA RESTAURACIÓN						
														A	B	C	D	E	F	G
COLUMNA O PILÁSTRA	PEDESTAL		X	X							X			X	X	X				
	BASE			X							X			X	X					
	FUSTE	X		X							X			X	X		X		X	
	CAPITEL			X							X			X	X					
ARCO	CERRAMIENTO			X							X			X	X					
	INTRADOS			X							X			X	X					
	JAMBA			X							X			X	X					
ENTABLAMENTO	ARQUITRABE										X			X						
	FRISO										X			X						
	CORNISA				X						X		X	X					X	
MARCO	VENTANA																			
MURO Ó PARAMENTO		X		X										X	X			X	X	
ESCALON		X			X									X		X		X	X

ZAPATA																				
BALAUTRADAS																				
ACCIONES DE RESTAURACIÓN:																				
A) Limpieza B) Rejunteo C) Sustitución D) Injerto E) Mimetizado F) Liberación de Grafiti G) Resane

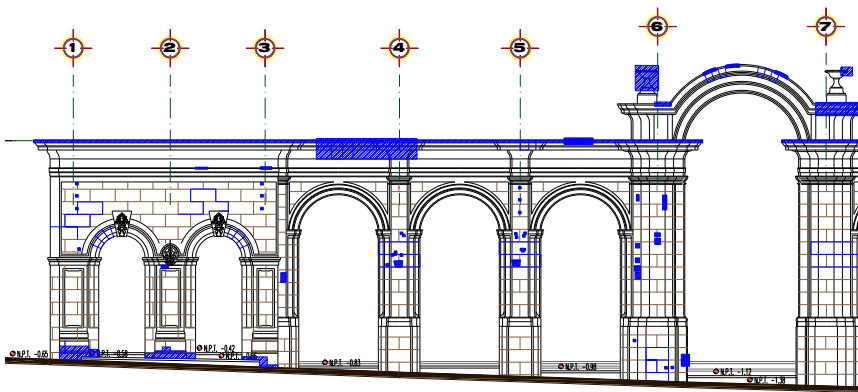
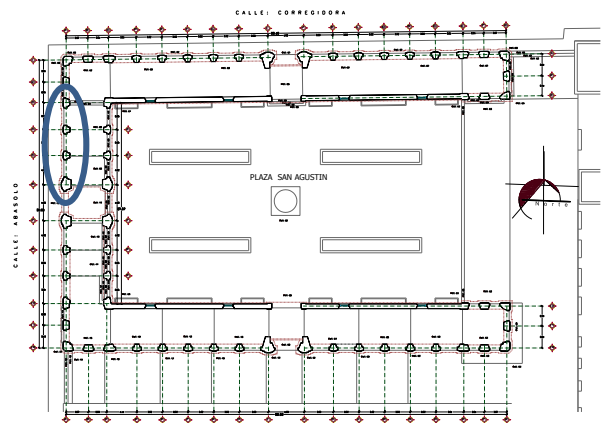
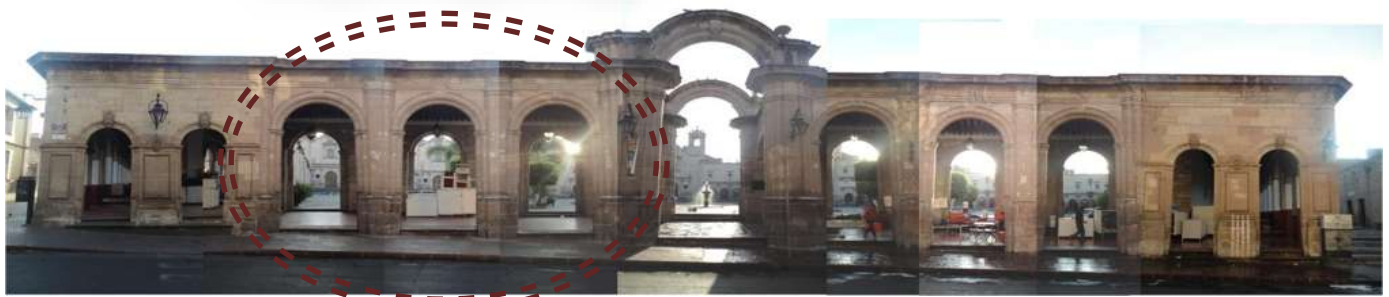
FACHADA PONIENTE CALLE ABASOLO

DESCRIPCIÓN DEL DETERIORO		Resanes a base de cemento	Exfoliación de Cantera	Pérdida de Junta	Fractura de Pieza de Cantera	Presencia de Pintura y/o Grafiti	Pérdida de Elementos de Cantera	Desgaste por Abrasión	Presencia de Humedad por Capilaridad	Presencia de Macro y/o Micro Flora	Suciedad	Humedad por Escurecimiento o Pre colación	Hongo en Cantera	DIAGNÓSTICO						
														ACCION A INTERVENIR EN LA RESTAURACIÓN						
														A	B	C	D	E	F	G
COLUMNA O PILÁSTRA	PEDESTAL			X										X	X	X				
	BASE			X										X	X					
	FUSTE	X		X										X	X		X		X	
	CAPITEL				X						X			X					X	
ARCO	CERRAMIENTO			X							X			X	X					
	INTRADOS			X							X			X	X					
	JAMBA			X							X			X	X					
ENTABLAMENTO	ARQUITRABE										X			X						
	FRISO										X			X						
	CORNISA										X	X	X	X					X	
MARCO	VENTANA																			
MURO Ó PARAMENTO														X	X	X				
ESCALON				X	X															
ZAPATA

BALAUTRADAS																				
ACCIONES DE RESTAURACIÓN:																				
A) Limpieza B) Rejunteo C) Sustitución D) Injerto E) Mimetizado F) Liberación de Grafiti G) Resane

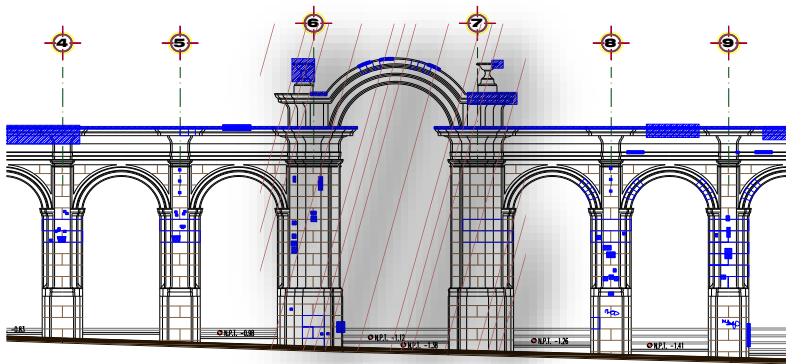
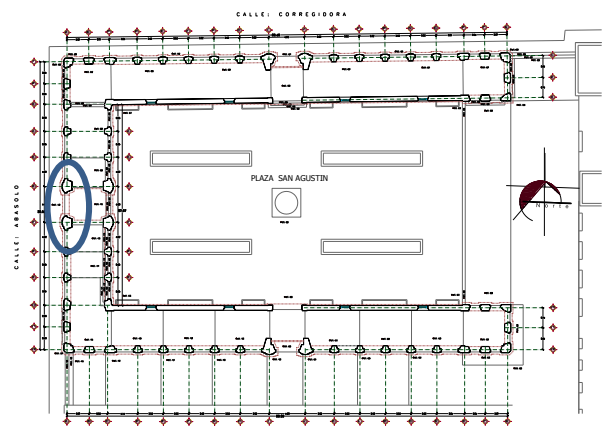
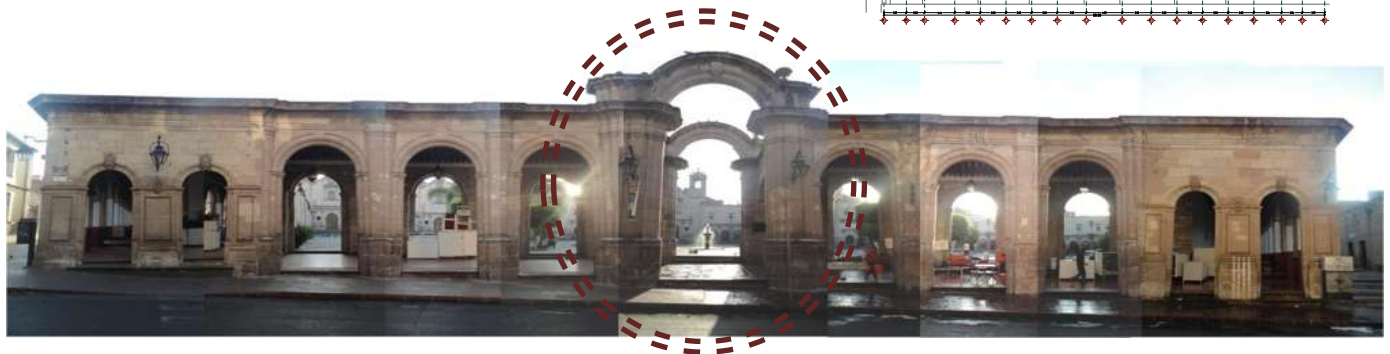
FACHADA PONIENTE CALLE ABASOLO

DESCRIPCIÓN DEL DETERIORO		Resanes a base de cemento	Exfoliación de Cantera	Pérdida de Junta	Fractura de Pieza de Cantera	Presencia de Pintura y/o Grafiti	Pérdida de Elementos de Cantera	Desgaste por Abrasión	Presencia de Humedad por Capilaridad	Presencia de Macro y/o Micro Flora	Suciedad	Humedad por Escurecimiento o Pre colación	Hongo en Cantera	DIAGNÓSTICO						
														ACCION A INTERVENIR EN LA RESTAURACIÓN						
														A	B	C	D	E	F	G
COLUMNA O PILÁSTRA	PEDESTAL	X	X	X					X	X	X			X	X					
	BASE			X					X		X			X						
	FUSTE	X		X										X			X			
	CAPITEL				X									X			X			
ARCO	CERRAMIENTO			X	X					X	X	X	X	X			X			
	INTRADOS			X	X									X						
	JAMBA																			
ENTABLA-MENTO	ARQUITRABE																			
	FRISO																			
	CORNISA																			
MARCO	VENTANA																			
MURO Ó PARAMENTO																				
ESCALON		X		X										X			X			
ZAPATA

BALAUTRADAS				X		X								X	X	X				
ACCIONES DE RESTAURACIÓN:																				
A) Limpieza B) Rejunteo C) Sustitución D) Injerto E) Mimetizado F) Liberación de Grafiti G) Resane

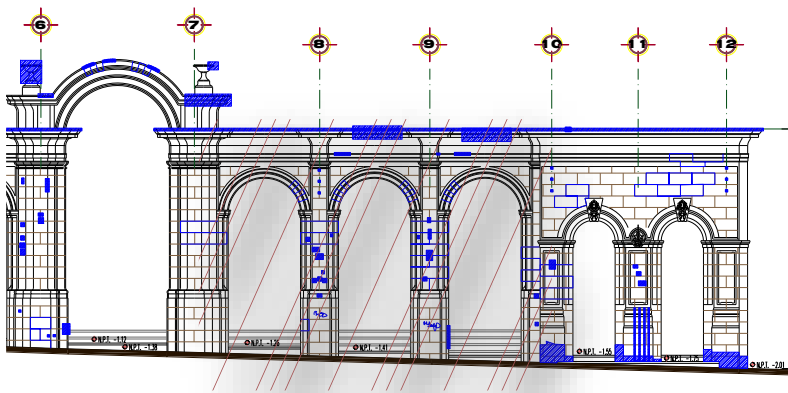
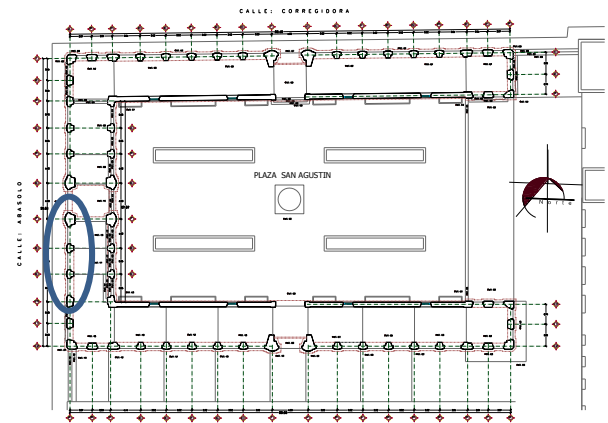
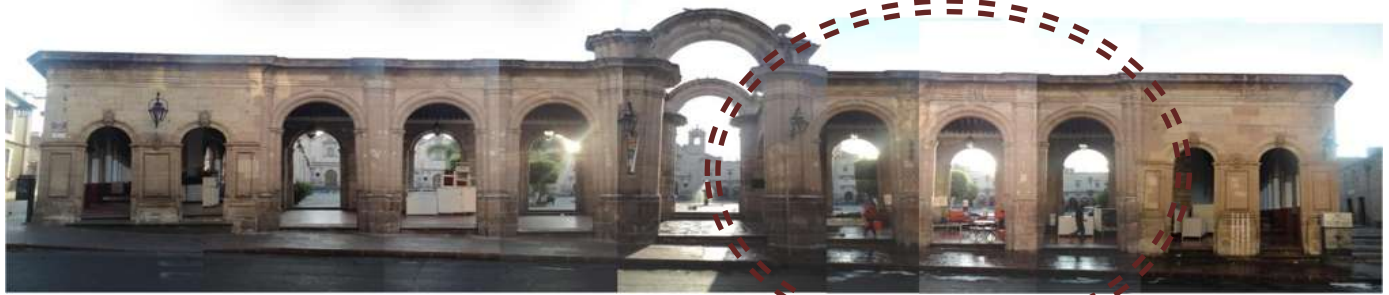
FACHADA PONIENTE CALLE ABASOLO

DESCRIPCIÓN DEL DETERIORO		Resanes a base de cemento	Exfoliación de Cantera	Perdida de Junta	Fractura de Pieza de Cantera	Presencia de Pintura y/o Grafiti	Perdida de Elementos de Cantera	Desgaste por Abrasión	Presencia de Humedad por Capilaridad	Presencia de Macro y/o Micro Flora	Suciedad	Humedad por Escurecimiento o Precoleción	Hongo en Cantera	DIAGNÓSTICO						
														ACCION A INTERVENIR EN LA RESTAURACIÓN						
														A	B	C	D	E	F	G
COLUMNA O PILASTRA	PEDESTAL	X		X		X			X		X			X	X					X
	BASE								X		X				X	X				
	FUSTE	X		X											X	X				X
	CAPITEL										X				X					
ARCO	CERRAMIENTO			X	X						X			X	X					X
	INTRADOS			X	X						X			X	X					X
	JAMBA	X		X	X						X			X	X					X
ENTABLAMENTO	ARQUITRABE										X			X						
	FRISO			X							X			X	X					X
	CORNISA				X						X		X	X						
MARCO	VENTANA												X	X						
MURO Ó PARAMENTO																				
ESCALON		X		X	X									X	X	X				X

ZAPATA																				
BALAUTRADAS																				
ACCIONES DE RESTAURACIÓN:																				
A) Limpieza B) Rejunteo C) Sustitución D) Injerto E) Mimetizado F) Liberación de Grafiti G) Resane

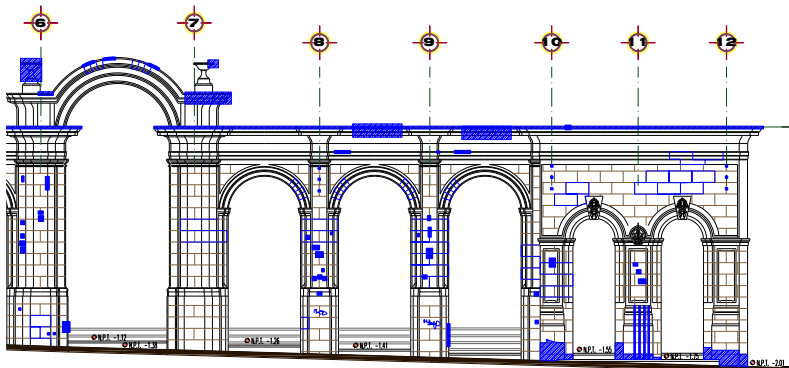
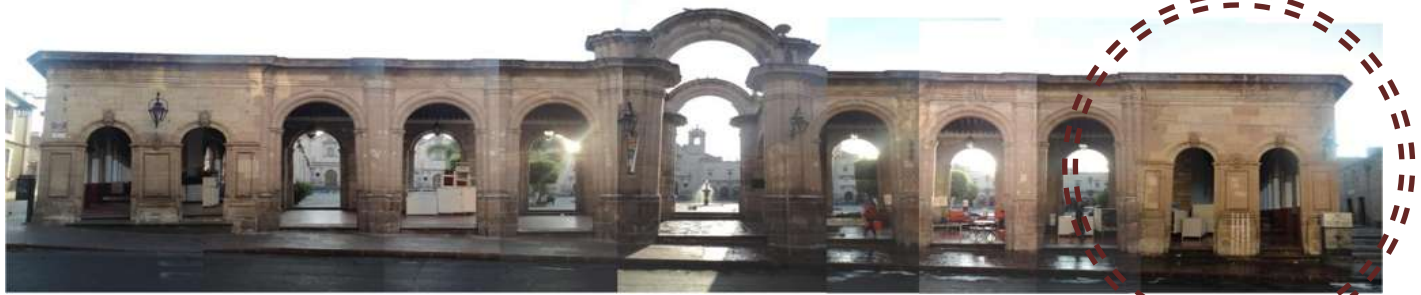
FACHADA PONIENTE CALLE ABASOLO

DESCRIPCIÓN DEL DETERIORO		Resanes a base de cemento	Exfoliación de Cantera	Pérdida de Junta	Fractura de Pieza de Cantera	Presencia de Pintura y/o Grafiti	Pérdida de Elementos de Cantera	Desgaste por Abrasión	Presencia de Humedad por Capilaridad	Presencia de Macro y/o Micro Flora	Suciedad	Humedad por Escurecimiento o Precoleción	Hongo en Cantera	DIAGNÓSTICO						
														ACCION A INTERVENIR EN LA RESTAURACIÓN						
														A	B	C	D	E	F	G
COLUMNA O PILASTRA	PEDESTAL	X	X	X							X			X	X		X			
	BASE	X		X							X			X	X		X			
	FUSTE	X									X				X		X			
	CAPITEL										X									
ARCO	CERRAMIENTO			X							X			X	X					
	INTRADOS			X							X									
	JAMBA			X							X			X	X					
ENTABLAMENTO	ARQUITRABE													X						
	FRISO													X						
	CORNISA			X	X							X	X	X	X					
MARCO	VENTANA																			
MURO Ó PARAMENTO		X		X										X	X		X			
ESCALON					X									X		X				
ZAPATA

BALAUTRADAS																				
ACCIONES DE RESTAURACIÓN:																				
A) Limpieza B) Rejunteo C) Sustitución D) Injerto E) Mimetizado F) Liberación de Grafiti G) Resane

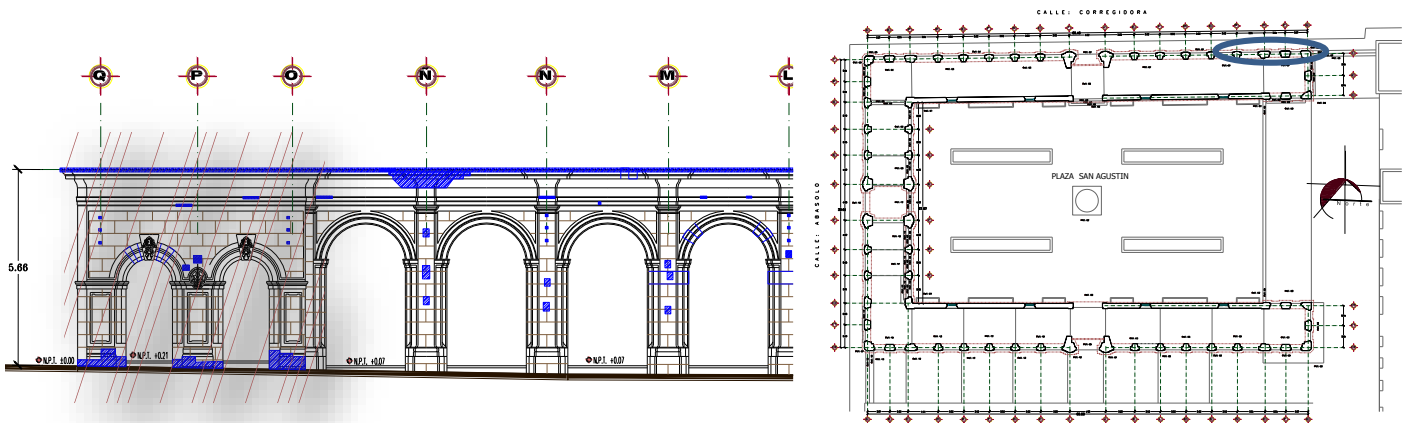
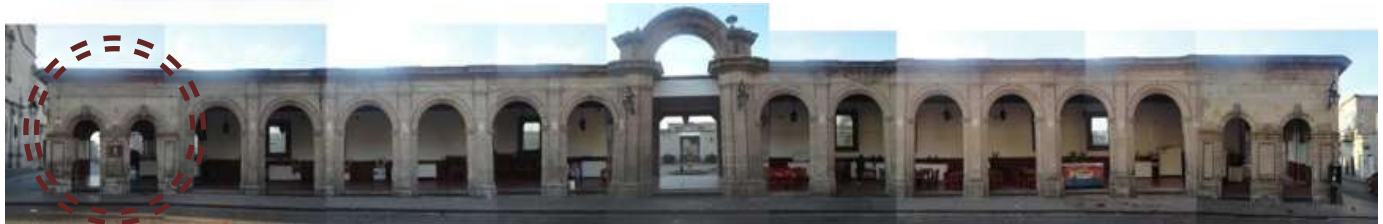
FACHADA NORTE CALLE CORREGIDORA

DESCRIPCIÓN DEL DETERIORO		Resanes a base de cemento	Exfoliación de Cantera	Perdida de Junta	Fractura de Pieza de Cantera	Presencia de Pintura y/o Grafiti	Perdida de Elementos de Cantera	Desgaste por Abrasión	Presencia de Humedad por Capilaridad	Presencia de Macro y/o Micro Flora	Suciedad	Humedad por Escurecimiento o Pre colación	Hongo en Cantera	DIAGNÓSTICO						
														ACCION A INTERVENIR EN LA RESTAURACIÓN						
														A	B	C	D	E	F	G
COLUMNA O PILASTRA	PEDESTAL		X	X	X						X			X	X	X				X
	BASE			X							X			X	X					
	FUSTE										X			X						
	CAPITEL										X			X						
ARCO	CERRAMIENTO			X							X			X	X					
	INTRADOS			X							X			X	X					
	JAMBA										X			X						
ENTABLAMENTO	ARQUITRABE			X							X			X	X					
	FRISO				X						X			X			X			X
	CORNISA				X						X		X	X			X			X
MARCO	VENTANA																			
MURO Ó PARAMENTO		X		X							X			X	X					X
ESCALON					X						X			X						X

ZAPATA																				
BALAUTRADAS																				
ACCIONES DE RESTAURACIÓN:																				
A) Limpieza B) Rejunteo C) Sustitución D) Injerto E) Mimetizado F) Liberación de Grafiti G) Resane

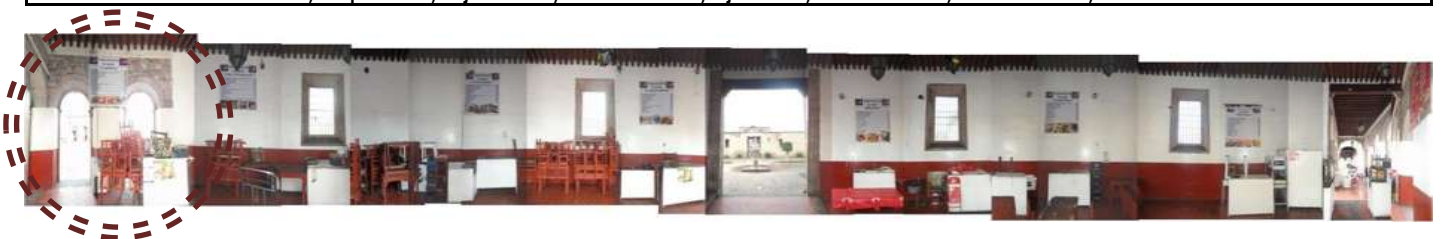
INTERIOR ARQUERIA NORTE CALLE CORREGIDORA

A) Limpieza B) Consolidación de Madera C) Consolidación de Pintura D) Liberación de Madera E) Liberación de Pintura G) Resane																								
DESCRIPCIÓN DEL DETERIORO		Pérdidas de Juntas	Pieza Fracturada	Exfoliación de Bajidosas de Cantera	Pérdida de Elementos	Desgaste por Abrasión	Presencia de micro/macro flora	Pieza Decolorada	Pieza Manchada									DIAGNÓSTICO						
																		ACCION A INTERVENIR DE LA RESTAURACIÓN						
																		A	B	C	D	E	F	G
PISOS	REGISTROS																							
	GUARNICIONES																							
	ARRIATES																							
	ESCALON DE CANTERIA	X	X					X						X	X			X						
	MOSAICO DE PASTA	X	X				X	X						X	X	X								
ACCIONES DE RESTAURACIÓN

A) Limpieza B) Rejunteo C) Sustitución D) Injerto E) Mimetizado F) Liberación G) Resane

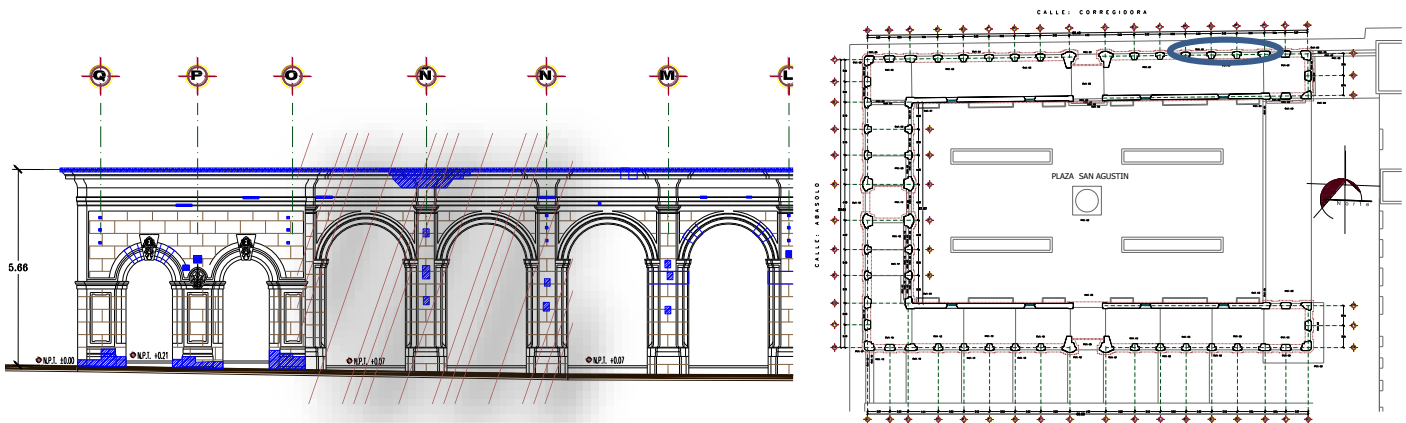
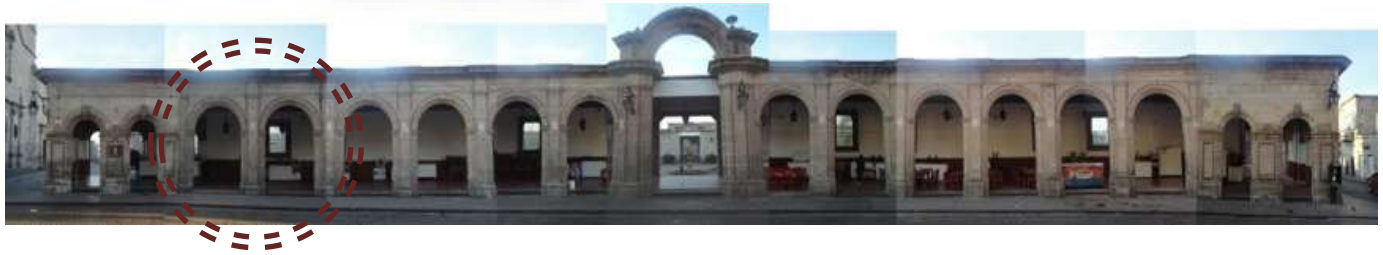
FACHADA NORTE CALLE CORREGIDORA

DESCRIPCIÓN DEL DETERIORO		Resanes a base de cemento	Exfoliación de Cantera	Perdida de Junta	Fractura de Pieza de Cantera	Presencia de Pintura y/o Grafiti	Perdida de Elementos de Cantera	Desgaste por Abrasión	Presencia de Humedad por Capilaridad	Presencia de Macro y/o Micro Flora	Suciedad	Humedad por Escurecimiento o Pre colación	Hongo en Cantera	DIAGNÓSTICO						
														ACCION A INTERVENIR EN LA RESTAURACIÓN						
														A	B	C	D	E	F	G
COLUMNA O PILASTRA	PEDESTAL		X								X			X						
	BASE		X								X			X						
	FUSTE										X									
	CAPITEL	X									X				X		X			
ARCO	CERRAMIENTO													X						
	INTRADOS										X			X						
	JAMBA										X			X						
ENTABLAMENTO	ARQUITRABE										X			X						
	FRISO				X				X		X			X			X			
	CORNISA				X				X		X		X	X			X			
MARCO	VENTANA																			
MURO Ó PARAMENTO																				
ESCALON											X			X						
ZAPATA

BALAUSTRADAS																				
ACCIONES DE RESTAURACIÓN:																				
A) Limpieza B) Rejunteo C) Sustitución D) Injerto E) Mimetizado F) Liberación de Grafiti G) Resane

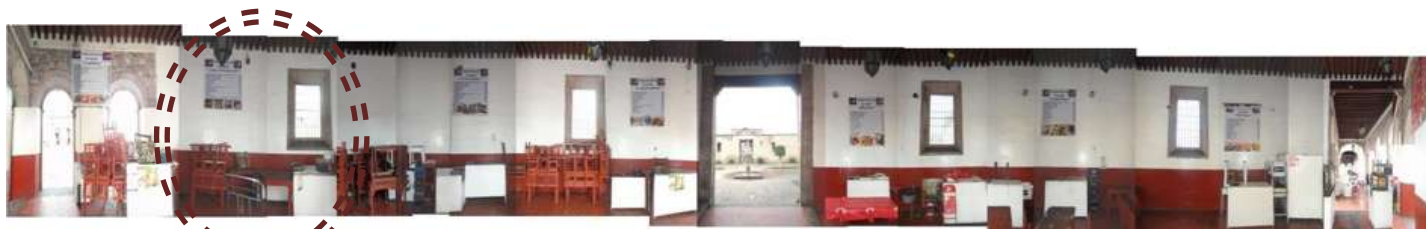
INTERIOR ARQUERIA NORTE CALLE CORREGIDORA

A) Limpieza B) Consolidación de Madera C) Consolidación de Pintura D) Liberación de Madera E) Liberación de Pintura G) Resane																									
DESCRIPCIÓN DEL DETERIORO		Pérdidas de Juntas	Pieza Fracturada	Exfoliación de Baldosas de Cantera	Pérdida de Elementos	Desgaste por Abrasión	Presencia de micro/macro flora	Pieza Decolorada	Pieza Manchada										DIAGNÓSTICO						
																			ACCION A INTERVENIR DE LA RESTAURACIÓN						
																			A	B	C	D	E	F	G
PISOS	REGISTROS																								
	GUARNICIONES																								
	ARRIATES																								
	ESCALON DE CANTERIA	X						X						X	X										
	MOSAICO DE PASTA		X				X	X						X		X									
ACCIONES DE RESTAURACIÓN

A) Limpieza B) Rejunteo C) Sustitución D) Injerto E) Mimetizado F) Liberación G) Resane

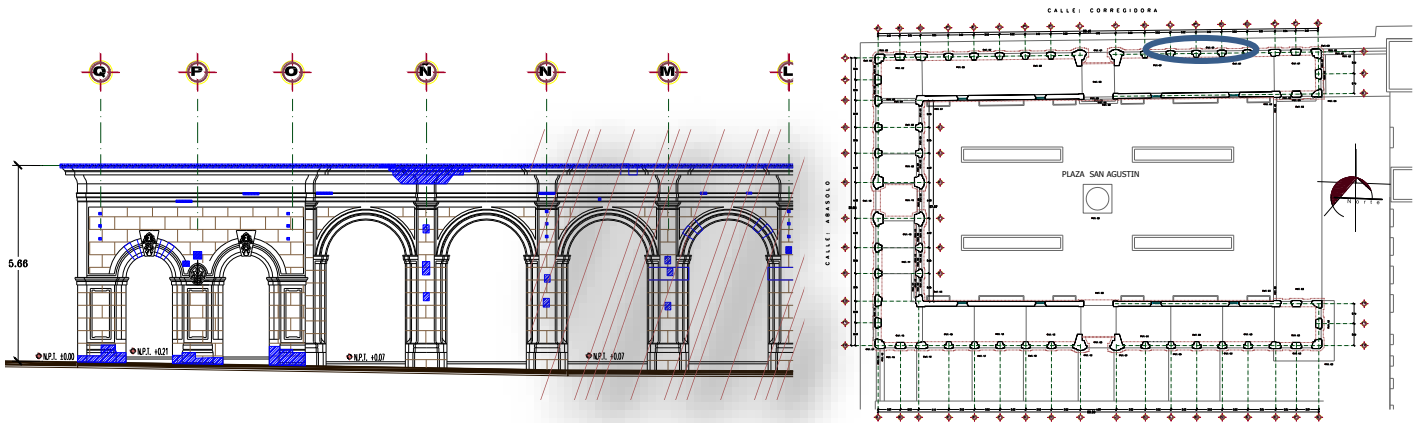
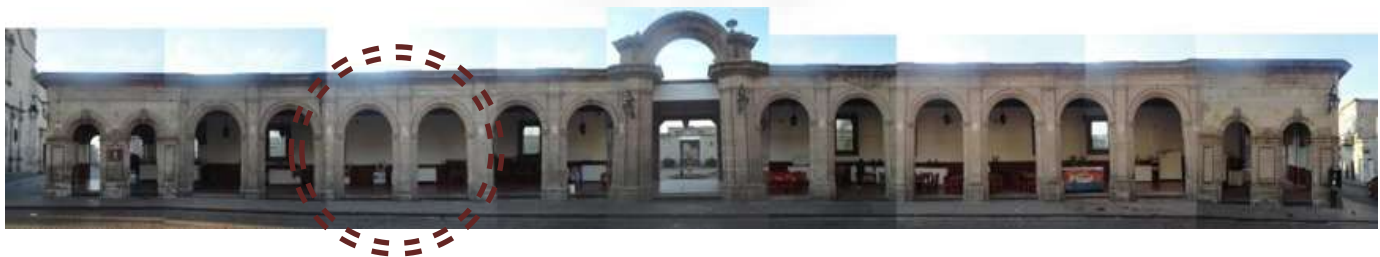
FACHADA NORTE CALLE CORREGIDORA

DESCRIPCIÓN DEL DETERIORO		Resanes a base de cemento	Exfoliación de Cantera	Perdida de Junta	Fractura de Pieza de Cantera	Presencia de Pintura y/o Grafiti	Perdida de Elementos de Cantera	Desgaste por Abrasión	Presencia de Humedad por Capilaridad	Presencia de Macro y/o Micro Flora	Suciedad	Humedad por Escurrimiento o Pre colación	Hongo en Cantera	DIAGNÓSTICO						
														ACCION A INTERVENIR EN LA RESTAURACIÓN						
														A	B	C	D	E	F	G
COLUMNA O PILÁSTRA	PEDESTAL		X								X						X			
	BASE										X									
	FUSTE	X		X													X			
	CAPITEL										X									
ARCO	CERRAMIENTO																X			
	INTRADOS			X							X						X			
	JAMBA																			
ENTABLAMENTO	ARQUITRABE																X			
	FRISO	X			X					X							X			
	CORNISA				X					X		X					X			
MARCO	VENTANA																			
MURO Ó PARAMENTO																				
ESCALON											X						X			
ZAPATA																				
BALAUTRADAS

ACCIONES DE RESTAURACIÓN:																				
A) Limpieza B) Rejunteo C) Sustitución D) Injerto E) Mimetizado F) Liberación de Grafiti G) Resane

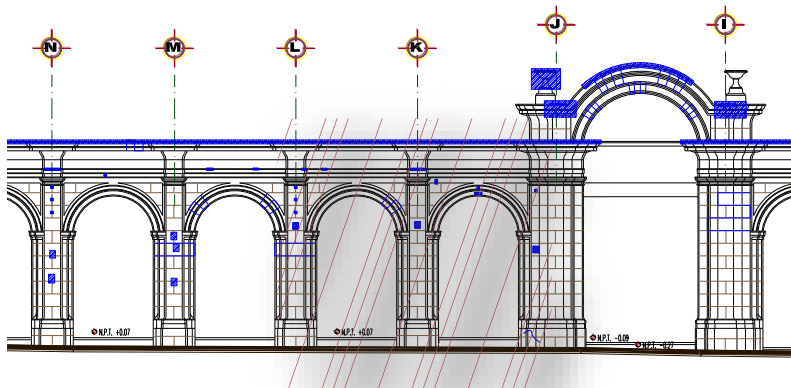
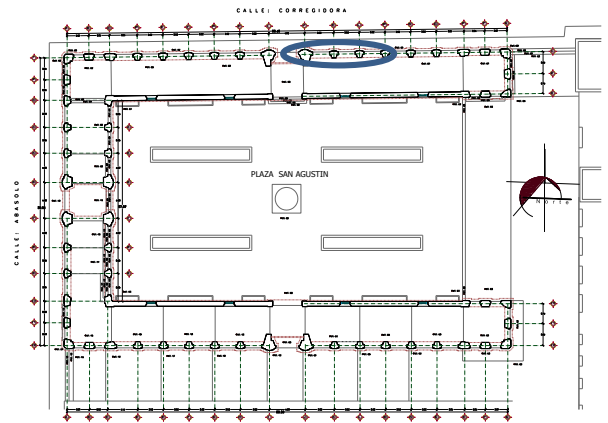
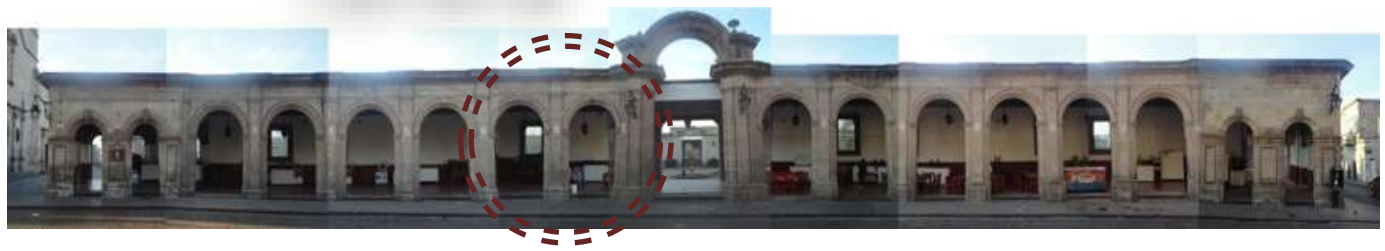
FACHADA NORTE CALLE CORREGIDORA

DESCRIPCIÓN DEL DETERIORO		Resanes a base de cemento	Exfoliación de Cantera	Perdida de Junta	Fractura de Pieza de Cantera	Presencia de Pintura y/o Grafiti	Perdida de Elementos de Cantera	Desgaste por Abrasión	Presencia de Humedad por Capilaridad	Presencia de Macro y/o Micro Flora	Suciedad	Humedad por Escurecimiento o Pre colación	Hongo en Cantera	DIAGNÓSTICO						
														ACCION A INTERVENIR EN LA RESTAURACIÓN						
														A	B	C	D	E	F	G
COLUMNA O PILASTRA	PEDESTAL		X								X						X			
	BASE			X							X									
	FUSTE	X													X					
	CAPITEL										X									
ARCO	CERRAMIENTO	X									X					X				
	INTRADOS										X									
	JAMBA																			
ENTABLAMENTO	ARQUITRABE	X													X					
	FRISO			X	X					X							X			
	CORNISA			X	X					X		X					X			
MARCO	VENTANA																			
MURO Ó PARAMENTO																				
ESCALON				X							X				X	X				
ZAPATA

BALAUTRADAS																				
ACCIONES DE RESTAURACIÓN:																				
A) Limpieza B) Rejunteo C) Sustitución D) Injerto E) Mimetizado F) Liberación de Grafiti G) Resane

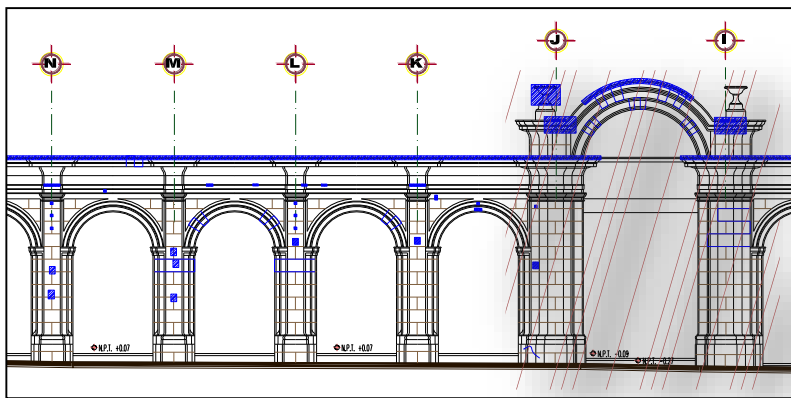
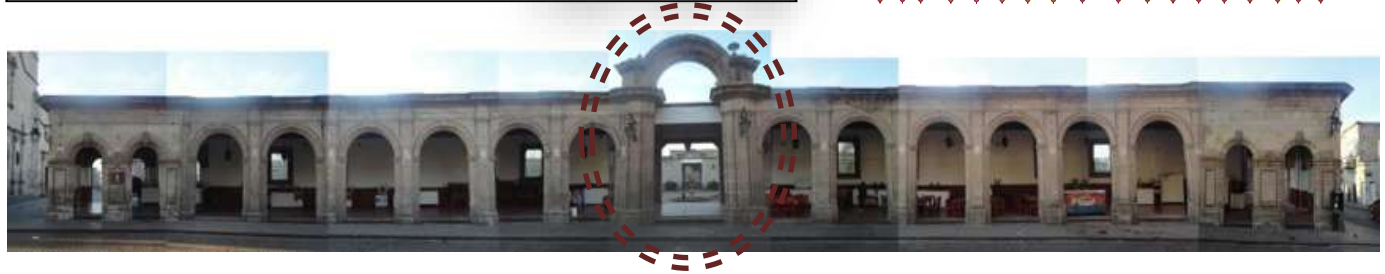
FACHADA NORTE CALLE CORREGIDORA

DESCRIPCIÓN DEL DETERIORO		Resanes a base de cemento	Exfoliación de Cantera	Perdida de Junta	Fractura de Pieza de Cantera	Presencia de Pintura y/o Grafiti	Perdida de Elementos de Cantera	Desgaste por Abrasión	Presencia de Humedad por Capilaridad	Presencia de Macro y/o Micro Flora	Suciedad	Humedad por Escurecimiento o Pre colación	Hongo en Cantera	DIAGNÓSTICO						
														ACCION A INTERVENIR EN LA RESTAURACIÓN						
														A	B	C	D	E	F	G
COLUMNA O PILASTRA	PEDESTAL		X								X									
	BASE				X						X						X			
	FUSTE	X												X						
	CAPITEL										X									
ARCO	CERRAMIENTO			X	X								X	X				X		
	INTRADOS			X									X	X						
	JAMBA																			
ENTABLAMENTO	ARQUITRABE																			
	FRISO																			
	CORNISA			X									X	X						
MARCO	VENTANA																			
MURO Ó PARAMENTO																				
ESCALON					X						X			X						
ZAPATA											X			X						
BALAUTRADAS				X	X									X	X	X

ACCIONES DE RESTAURACIÓN:																				
A) Limpieza B) Rejunteo C) Sustitución D) Injerto E) Mimetizado F) Liberación de Grafiti G) Resane

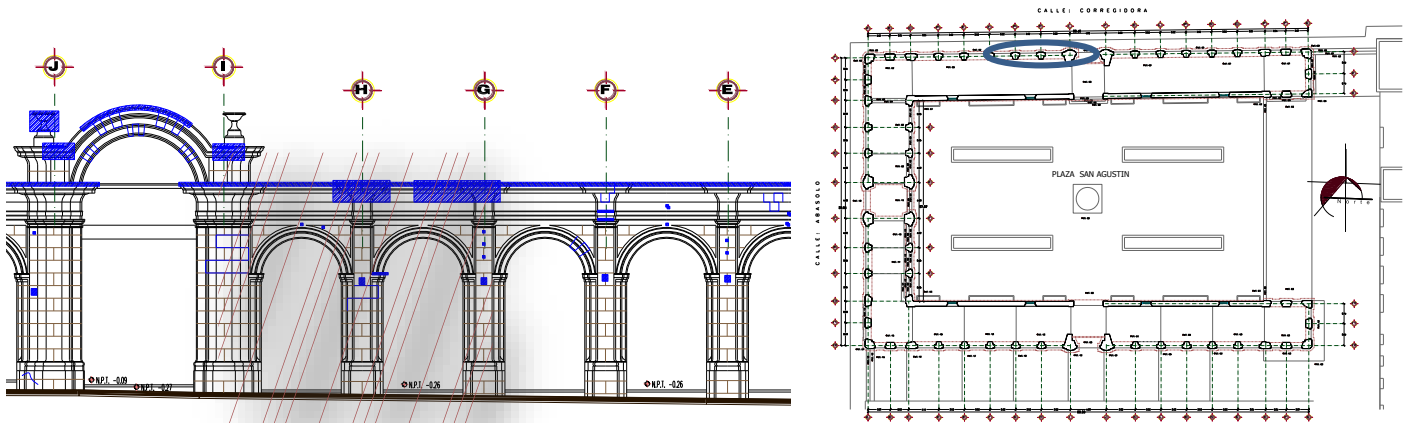
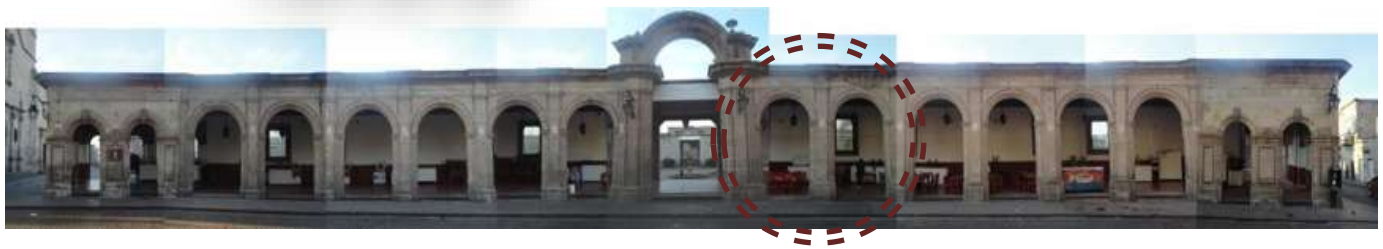
FACHADA NORTE CALLE CORREGIDORA

DESCRIPCIÓN DEL DETERIORO		Resanes a base de cemento	Exfoliación de Cantera	Pérdida de Junta	Fractura de Pieza de Cantera	Presencia de Pintura y/o Grafiti	Pérdida de Elementos de Cantera	Desgaste por Abrasión	Presencia de Humedad por Capilaridad	Presencia de Macro y/o Micro Flora	Suciedad	Humedad por Escurecimiento o Pre colación	Hongo en Cantera	DIAGNÓSTICO						
														ACCION A INTERVENIR EN LA RESTAURACIÓN						
														A	B	C	D	E	F	G
COLUMNA O PILASTRA	PEDESTAL		X	X							X			X	X					
	BASE										X			X						
	FUSTE	X		X							X			X	X			X		
	CAPITEL										X			X						
ARCO	CERRAMIENTO										X			X						
	INTRADOS			X							X			X	X					
	JAMBA										X			X						
ENTABLAMENTO	ARQUITRABE	X									X			X				X		
	FRISO	X		X										X	X			X		
	CORNISA			X									X	X	X					
MARCO	VENTANA																			
MURO Ó PARAMENTO																				
ESCALON				X	X									X	X	X				
ZAPATA

BALAUTRADAS																				
ACCIONES DE RESTAURACIÓN:																				
A) Limpieza B) Rejunteo C) Sustitución D) Injerto E) Mimetizado F) Liberación de Grafiti G) Resane

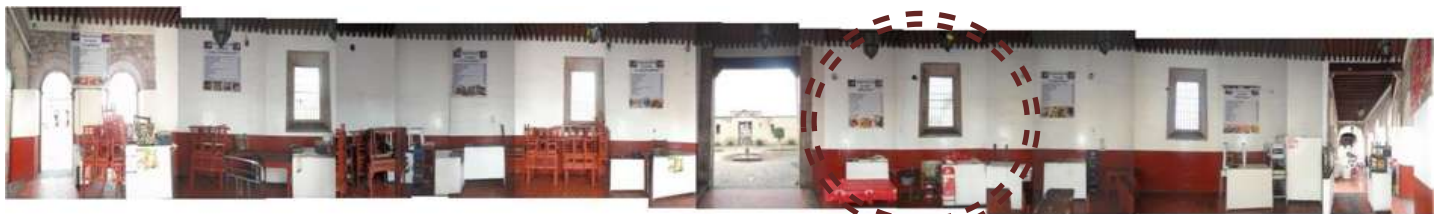
INTERIOR ARQUERIA NORTE CALLE CORREGIDORA

A) Limpieza B) Consolidación de Madera C) Consolidación de Pintura D) Liberación de Madera E) Liberación de Pintura F) Sustitución																								
DESCRIPCIÓN DEL DETERIORO		Perdidas de Juntas	Pieza Fracturada	Exfoliación de Bajosas de Cantera	Perdida de Elementos	Desgaste por Abrasión	Presencia de microorganismos	Pieza Decolorada	Pieza Manchada									DIAGNÓSTICO						
																		ACCION A INTERVENIR DE LA RESTAURACIÓN						
																		A	B	C	D	E	F	G
PISOS	REGISTROS																							
	GUARNICIONES																							
	ARRIATES																							
	ESCALON DE CANTERIA	X	X						X					X	X									
	MOSAICO DE PASTA	X	X					X	X					X	X	X								
ACCIONES DE RESTAURACIÓN

A) Limpieza B) Rejunteo C) Sustitución D) Injerto E) Mimetizado F) Liberación G) Resane

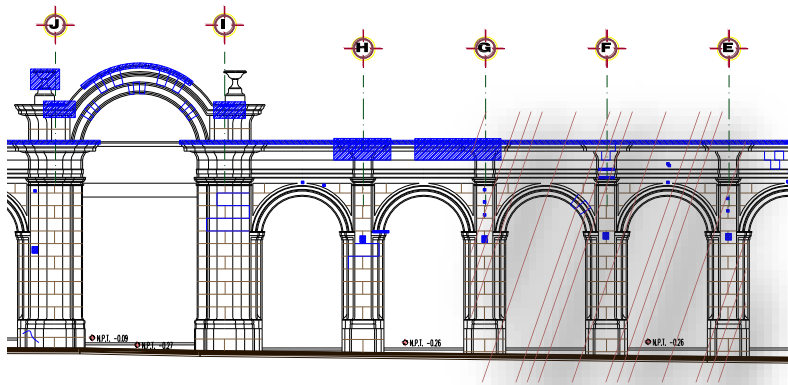
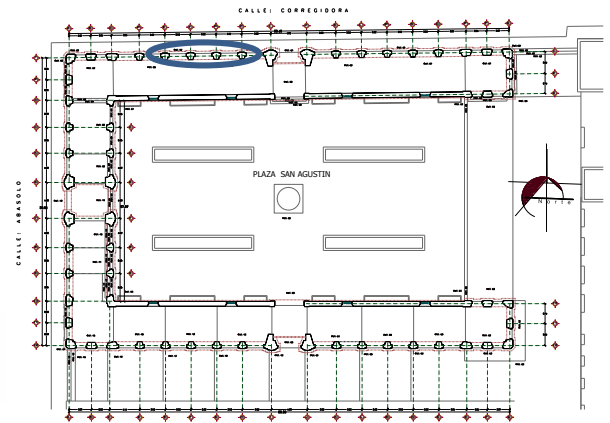
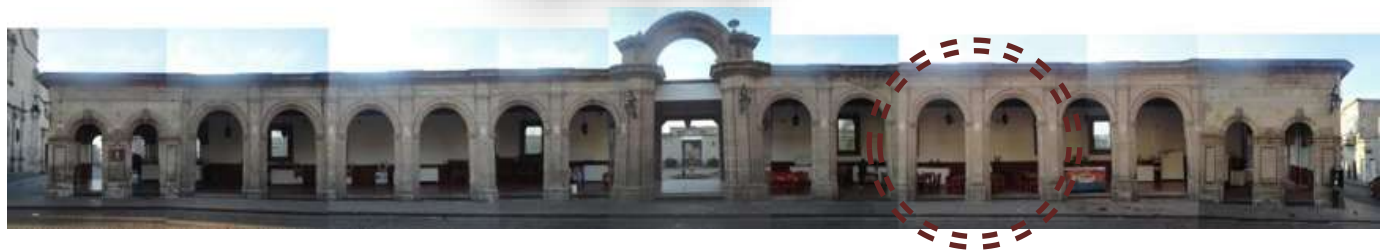
FACHADA NORTE CALLE CORREGIDORA

DESCRIPCIÓN DEL DETERIORO		Resanes a base de cemento	Exfoliación de Cantera	Pérdida de Junta	Fractura de Pieza de Cantera	Presencia de Pintura y/o Grafiti	Pérdida de Elementos de Cantera	Desgaste por Abrasión	Presencia de Humedad por Capilaridad	Presencia de Macro y/o Micro Flora	Suciedad	Humedad por Escurrimiento o Pre colación	Hongo en Cantera	DIAGNÓSTICO						
														ACCION A INTERVENIR EN LA RESTAURACIÓN						
														A	B	C	D	E	F	G
COLUMNA O PILÁSTRA	PEDESTAL			X							X			X	X					
	BASE													X						
	FUSTE	X												X			X			
	CAPITEL				X									X			X			
ARCO	CERRAMIENTO			X										X	X					
	INTRADOS			X							X			X	X					
	JAMBA													X						
ENTABLAMENTO	ARQUITRABE										X			X						
	FRISO	X		X										X	X		X			
	CORNISA	X		X									X	X	X		X			
MARCO	VENTANA																			
MURO Ó PARAMENTO																				
ESCALON				X							X			X	X					
ZAPATA

BALAUTRADAS																				
ACCIONES DE RESTAURACIÓN:																				
A) Limpieza B) Rejunteo C) Sustitución D) Injerto E) Mimetizado F) Liberación de Grafiti G) Resane

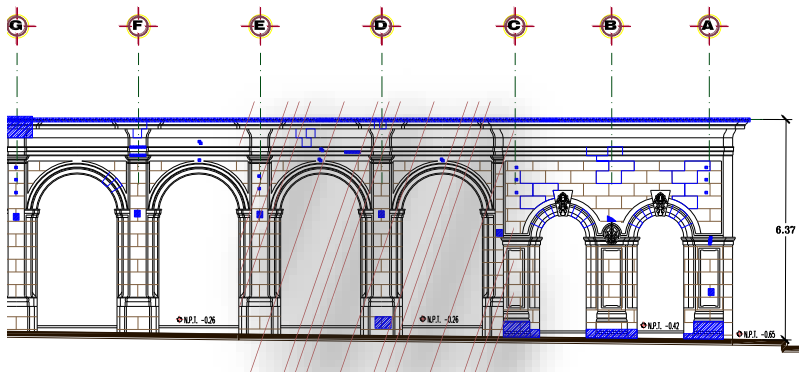
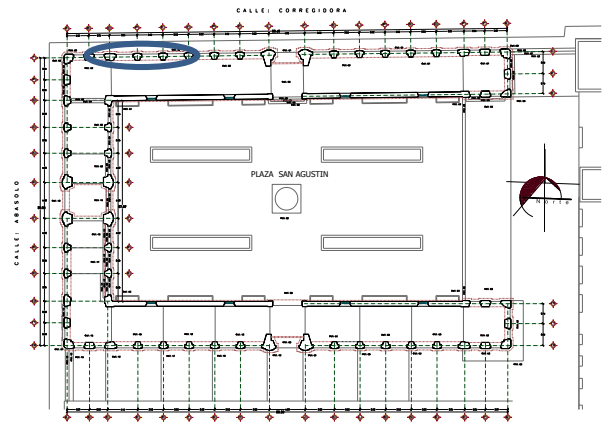
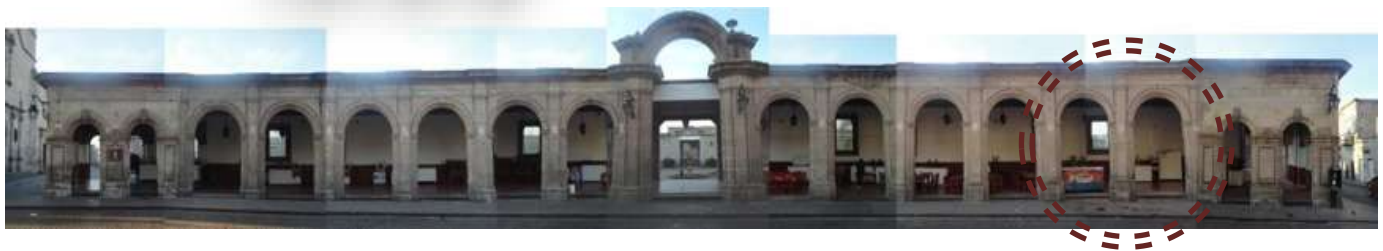
FACHADA NORTE CALLE CORREGIDORA

DESCRIPCIÓN DEL DETERIORO		Resanes a base de cemento	Exfoliación de Cantera	Pérdida de Junta	Fractura de Pieza de Cantera	Presencia de Pintura y/o Grafiti	Pérdida de Elementos de Cantera	Desgaste por Abrasión	Presencia de Humedad por Capilaridad	Presencia de Macro y/o Micro Flora	Suciedad	Humedad por Escurrimiento o Pre colación	Hongo en Cantera	DIAGNÓSTICO						
														ACCION A INTERVENIR EN LA RESTAURACIÓN						
														A	B	C	D	E	F	G
COLUMNA O PILÁSTRA	PEDESTAL			X	X						X			X	X				X	
	BASE				X									X					X	
	FUSTE	X			X									X		X				
	CAPITEL										X			X						
ARCO	CERRAMIENTO				X						X			X		X			X	
	INTRADOS										X			X						
	JAMBA										X			X						
ENTABLAMENTO	ARQUITRABE	X									X			X		X				
	FRISO			X	X						X			X	X	X			X	
	CORNISA			X	X						X		X	X	X				X	
MARCO	VENTANA																			
MURO Ó PARAMENTO																				
ESCALON					X						X			X		X			X	
ZAPATA

BALAUTRADAS																				
ACCIONES DE RESTAURACIÓN:																				
A) Limpieza B) Rejunteo C) Sustitución D) Injerto E) Mimetizado F) Liberación de Grafiti G) Resane

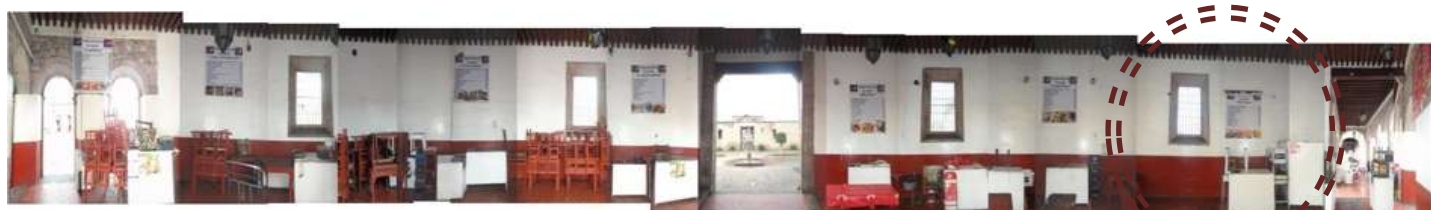
INTERIOR ARQUERIA NORTE CALLE CORREGIDORA

A) Limpieza B) Consolidación de Madera C) Consolidación de Pintura D) Liberación de Madera E) Liberación de Pintura G) Resane																								
DESCRIPCIÓN DEL DETERIORO		Perdidas de Juntas	Pieza Fracturada	Exfoliación de Bajosas de Cantera	Perdida de Elementos	Desgaste por Abrasión	Presencia de microorganismos	Pieza Decolorada	Pieza Manchada									DIAGNÓSTICO						
																		ACCION A INTERVENIR DE LA RESTAURACIÓN						
																		A	B	C	D	E	F	G
PISOS	REGISTROS																							
	GUARNICIONES																							
	ARRIATES																							
	ESCALON DE CANTERIA	X	X						X					X	X	X			X					
	MOSAICO DE PASTA	X	X					X	X					X	X	X								
ACCIONES DE RESTAURACIÓN

A) Limpieza B) Rejunteo C) Sustitución D) Injerto E) Mimetizado F) Liberación G) Resane

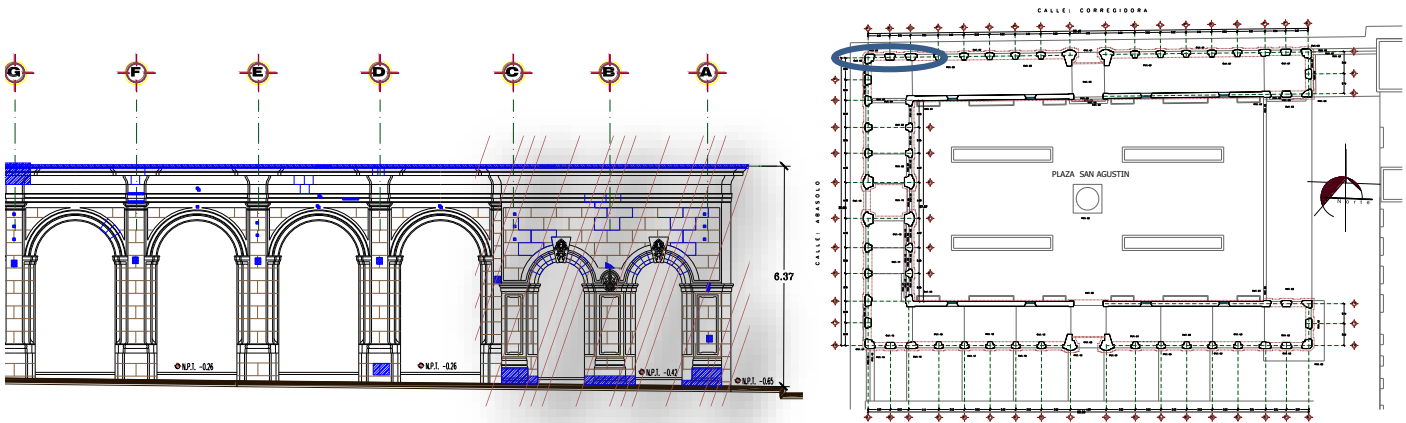
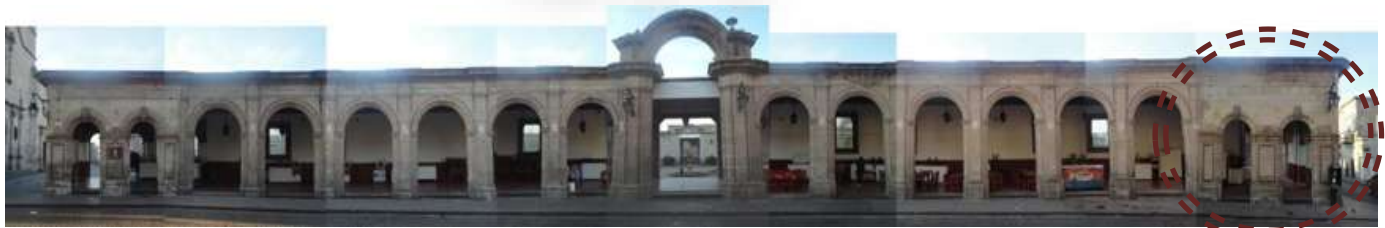
FACHADA NORTE CALLE CORREGIDORA

DESCRIPCIÓN DEL DETERIORO		Resanes a base de cemento	Exfoliación de Cantera	Perdida de Junta	Fractura de Pieza de Cantera	Presencia de Pintura y/o Grafiti	Perdida de Elementos de Cantera	Desgaste por Abrasión	Presencia de Humedad por Capilaridad	Presencia de Macro y/o Micro Flora	Suciedad	Humedad por Escurrimiento o Pre colación	Hongo en Cantera	DIAGNÓSTICO						
														ACCION A INTERVENIR EN LA RESTAURACIÓN						
														A	B	C	D	E	F	G
COLUMNA O PILASTRA	PEDESTAL										X			X	X				X	
	BASE		X								X			X						
	FUSTE	X												X						
	CAPITEL	X									X			X						
ARCO	CERRAMIENTO			X	X						X			X	X	X			X	
	INTRADOS			X	X						X			X	X	X			X	
	JAMBA													X						
ENTABLAMENTO	ARQUITRABE			X							X			X	X					
	FRISO			X							X			X	X					
	CORNISA			X	X								X	X	X	X			X	
MARCO	VENTANA																			
MURO Ó PARAMENTO																				
ESCALON					X						X			X	X					
ZAPATA

BALAUTRADAS																				
ACCIONES DE RESTAURACIÓN:																				
A) Limpieza B) Rejunteo C) Sustitución D) Injerto E) Mimetizado F) Liberación de Grafiti G) Resane
