**“PROYECTO DE RESTAURACIÓN, CONSERVACIÓN Y  
RECICLAJE ARQUITECTÓNICO. CASA ROMERO:  
NÚCLEO DINÁMICO MULTIDISCIPLINARIO”**

TESIS QUE PARA OPTAR POR EL GRADO DE LICENCIADO EN  
ARQUITECTURA, PRESENTA:  
**EMMANUEL RAMÍREZ SERRANO**

Proyecto de restauración, conservación  
y reciclaje arquitectónico.

**Casa Romero:**  
Núcleo dinámico multidisciplinario

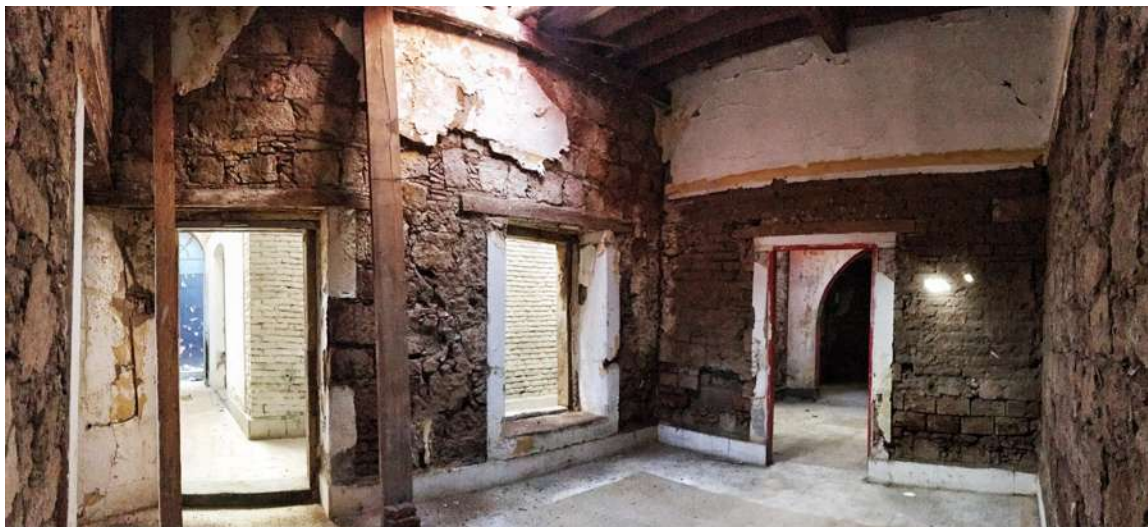
La mayoría de los elementos que componen esta edificación mantienen un alto grado de deterioro. La fachada frontal y lateral son los únicos componentes íntegros que esta construcción mantiene, pues conserva la totalidad de sus muros pero el daño de algunos de éstos es agresivamente desarrollado.

*Fig. 2. Vista interior E-12, propiedad familia Romero Navarro.  
Foto: Emmanuel Ramírez. (Noviembre 2019).*

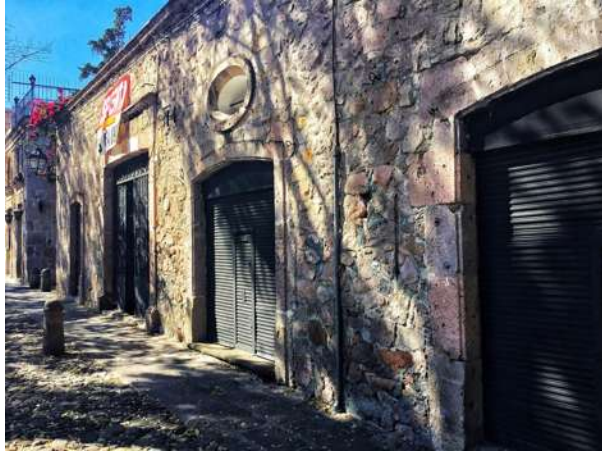
Fig. 14. Fachada del inmueble. Propiedad Fam. Romero Navarro.  
Foto: Emmanuel Ramírez Serrano.

El muro se complementa con la integración de mosaicos cerámicos como efecto guardapolvo; estos muros fueron recubiertos mediante la aplicación de pintura negra, con la finalidad de cubrir el alto deterioro.

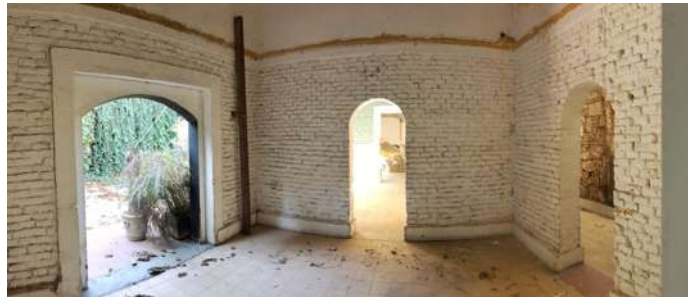
Fig. 16. Vista interior crujía Pte. Propiedad Fam. Romero Navarro.  
Foto: Emmanuel Ramírez Serrano.

presencia de sales; en su exterior mantiene un repellado de mortero ya agrietado y recubierto con pintura de color negro, mientras que en su interior el acabado es aparente, complementado por el desprendimiento de su antigua pintura blanca.

Conserva sus mosaicos originales de manera opaca, sucia y deteriorada, producto del abandono. No presenta carpintería y herrería alguna sobre sus vanos. Existe la presencia de salidas eléctricas y contactos ineficaces así como el cableado que fue retirado.

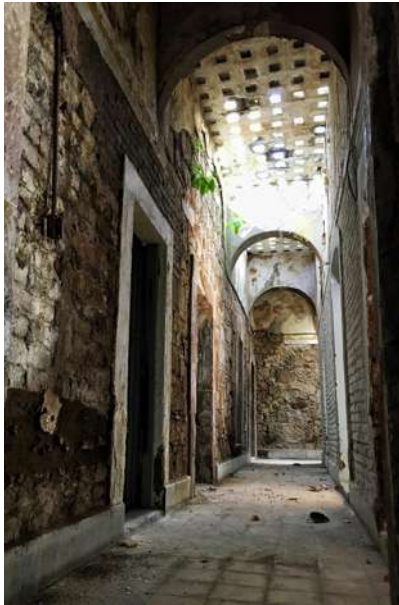
Fig. 17. Vista interior corredor. Propiedad Fam. Romero Navarro.  
Foto: Emmanuel Ramírez Serrano.

Esta zona, al igual que la crujía anterior presenta agrietamientos y desprendimientos de aplanados. El desplante del muro de cantería colindante con el corredor está al borde del colapso, el muro fue afectado por la humedad y a su vez por el peso excesivo de la carga de la losa.

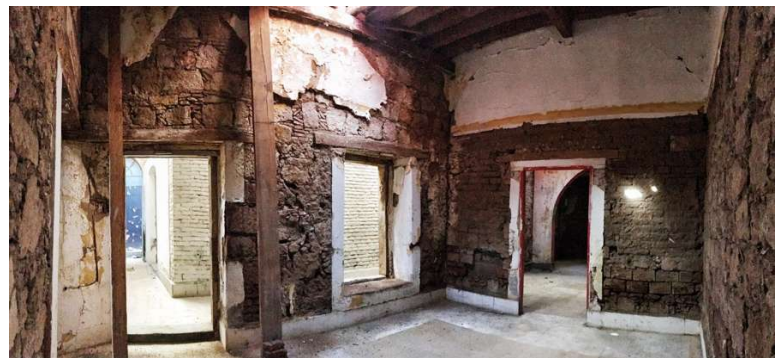
La techumbre (sistema constructivo del siglo XIX), expone una viguería de madera afectada por la presencia de termitas y humedad, en algunos casos se habilitó una cimbra que soportara el peso de la losa, sosteniendo la viguería, pues el daño de estas ha hecho nulo su funcionamiento.

Fig. 18. Vista interior crujía Ote. Propiedad Fam. Romero Navarro.  
Foto: Emmanuel Ramírez Serrano.

Mantiene sus mosaicos originales en su firme; opacos, sucios y deteriorados, nuevamente, así como los marcos de carpintería en los vanos, presentes en estado de pudrición por falta de mantenimiento.
