# CASA ORNELAS DEL BALNEARIO VILLALONGÍN.

## PROPUESTA DE RESTAURACIÓN TESIS

Octubre 2022

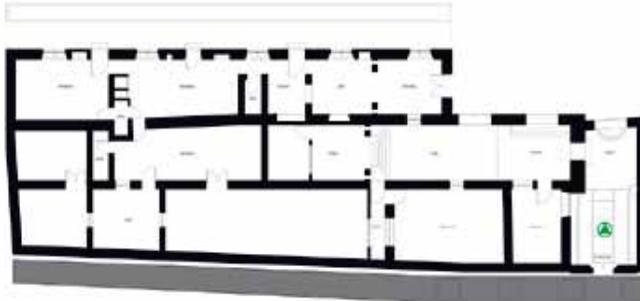
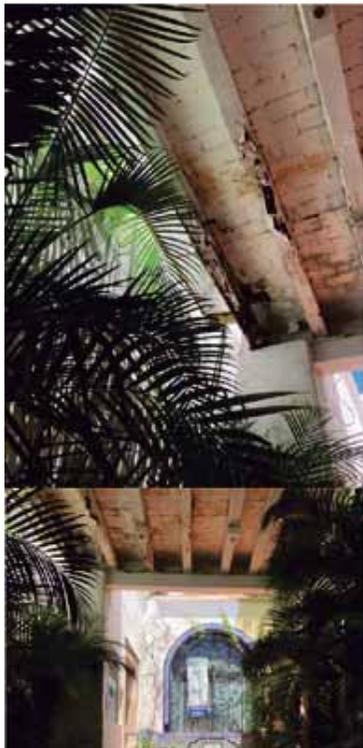
01

Espacio:				
Zaguán				
Causa		Consecuencia	Elemento	
Antrópico	●	Humedad	●	Piso
Físico	●	Desgaste	●	Muro
Biológico	●	Fracturas		Cubierta ●
Químico		Sales	●	Columna
		Micro-flora	●	Escalera
		Fauna		Mobiliario
Observación:				
Cubierta con manchas, grietas, filtración de agua, desprendimiento de acabado, vigas de madera picadas.

En este espacio de acceso principal, se optó por la liberación de todos los acabados dañados por humedad y falta de mantenimiento, excepto por los mosaicos de pasta que adornan la fuente principal ya que le otorgan más originalidad y estilo al espacio. La liberación completa de la cubierta, la consolidación de escalones dañados y grietas en muros.

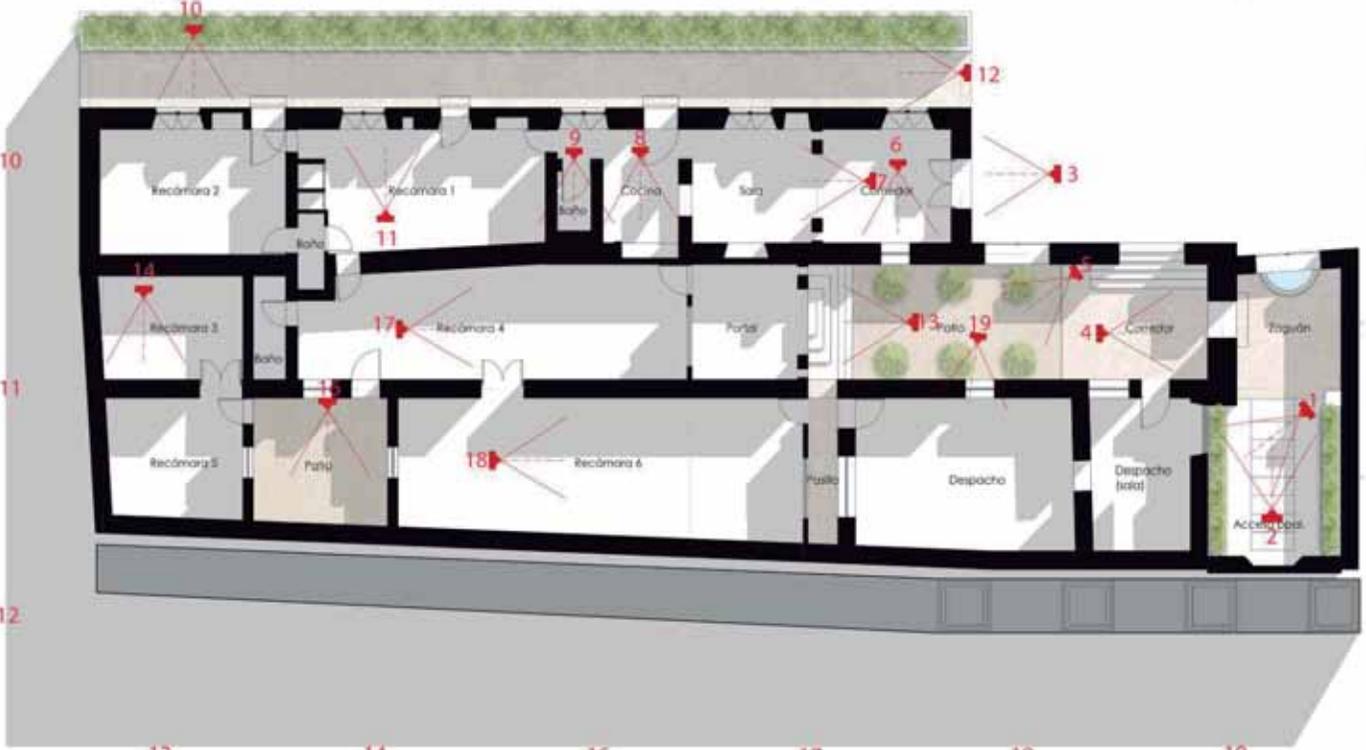
**NOMBRE DE PLANO:**  
Alteraciones y deterioros Planta Baja

**Alteraciones y deterioros**

- Desprendimiento de pintura
- Junta erosionada
- Deterioro en madera
- Falta aplanados
- Presencia de humedad
- Desprendimiento de aplanados
- Esfolación de cantería

- Grietas
- Hundimiento
- Faltante de mantenimiento en ventanas
- Faltante de mantenimiento en puertas
- Eflorencia
- Desprendimiento de pisos
- Presencia de cableado dañado

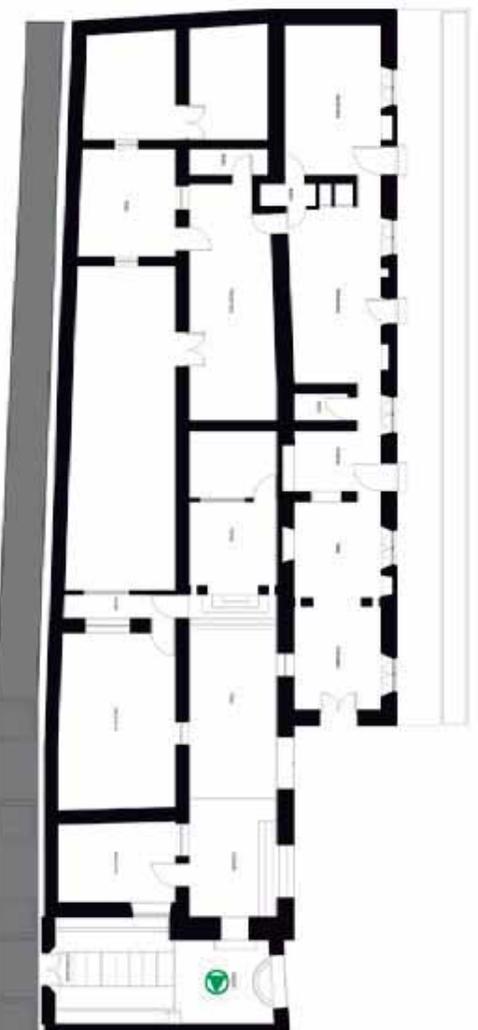
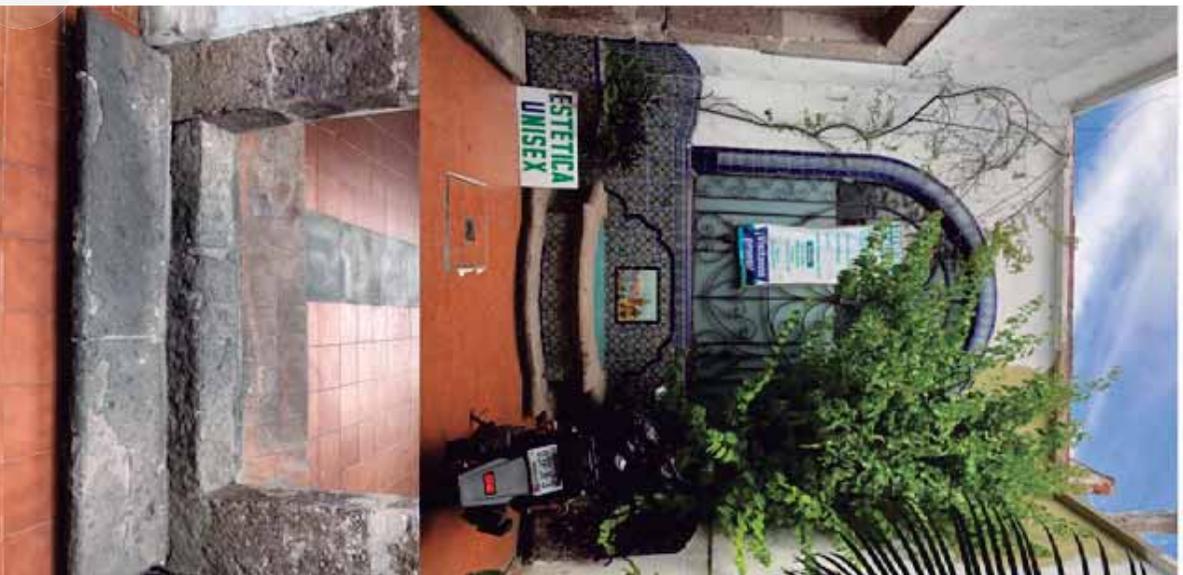
02

Desprendimiento de acabados en muros y columnas, daño en piezas de loseta, falta de mantenimiento.

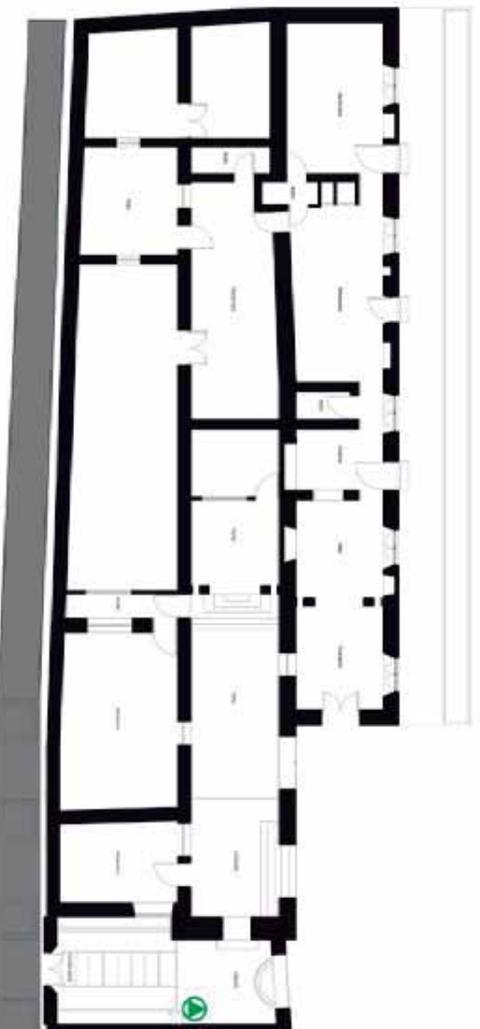
03

Dintel dañado y expuesto, acabados desprendido y machado.

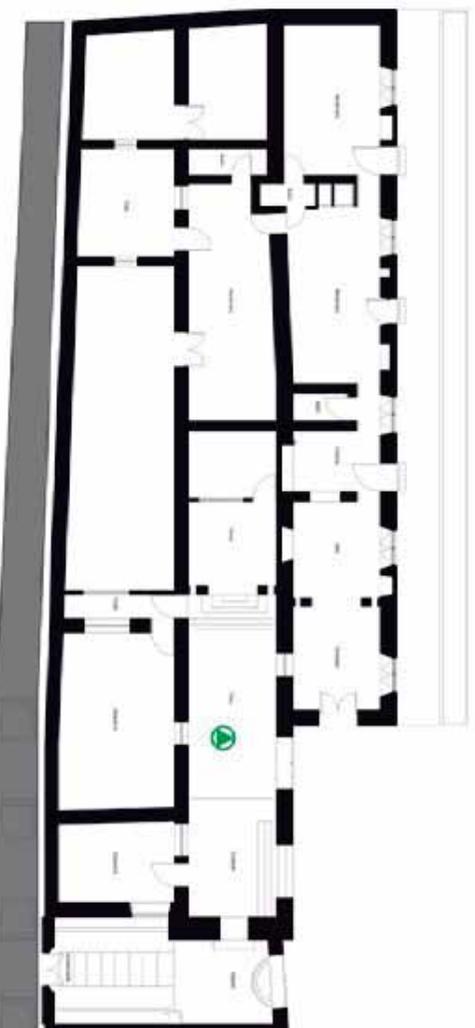
Mala colocación de instalación eléctrica, aplicación de acabados modernos, fracturas en la cantería.
