Rehabilitación y Nuevo Uso en Galera de San Nicolás de los Agustinos.

TESIS

Arquitecto.

MORELIA, MICHOACÁN.
NOVIEMBRE 2022

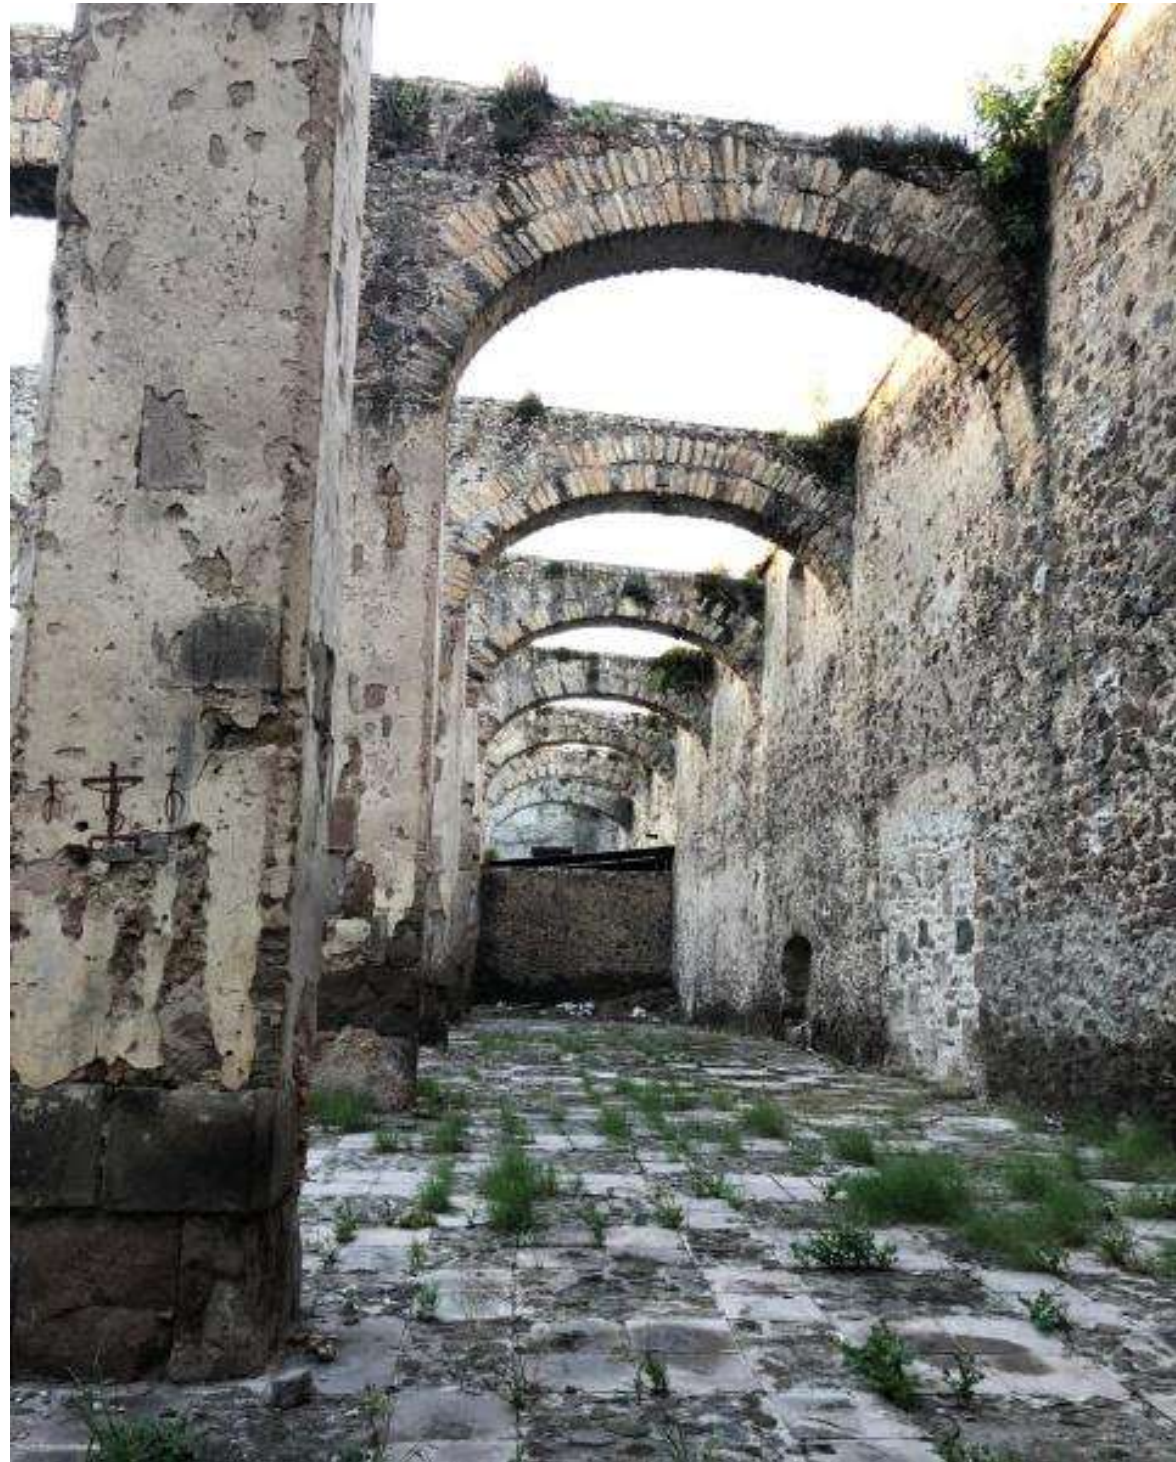
Figura 1. Deterioro interior. Fuente: Elaboración propia

Siendo este el caso del edificio de estudio, tras su abandono los estragos del tiempo se han hecho evidentes luego del derrumbe de la cubierta, pues ha permanecido bajo la exposición constante de la intemperie, generando humedad, corrosión de los materiales, desprendimiento en el recubrimiento en columnas, crecimiento de plantas y maleza en lugares como piso, paredes, columnas, muros y arcos.

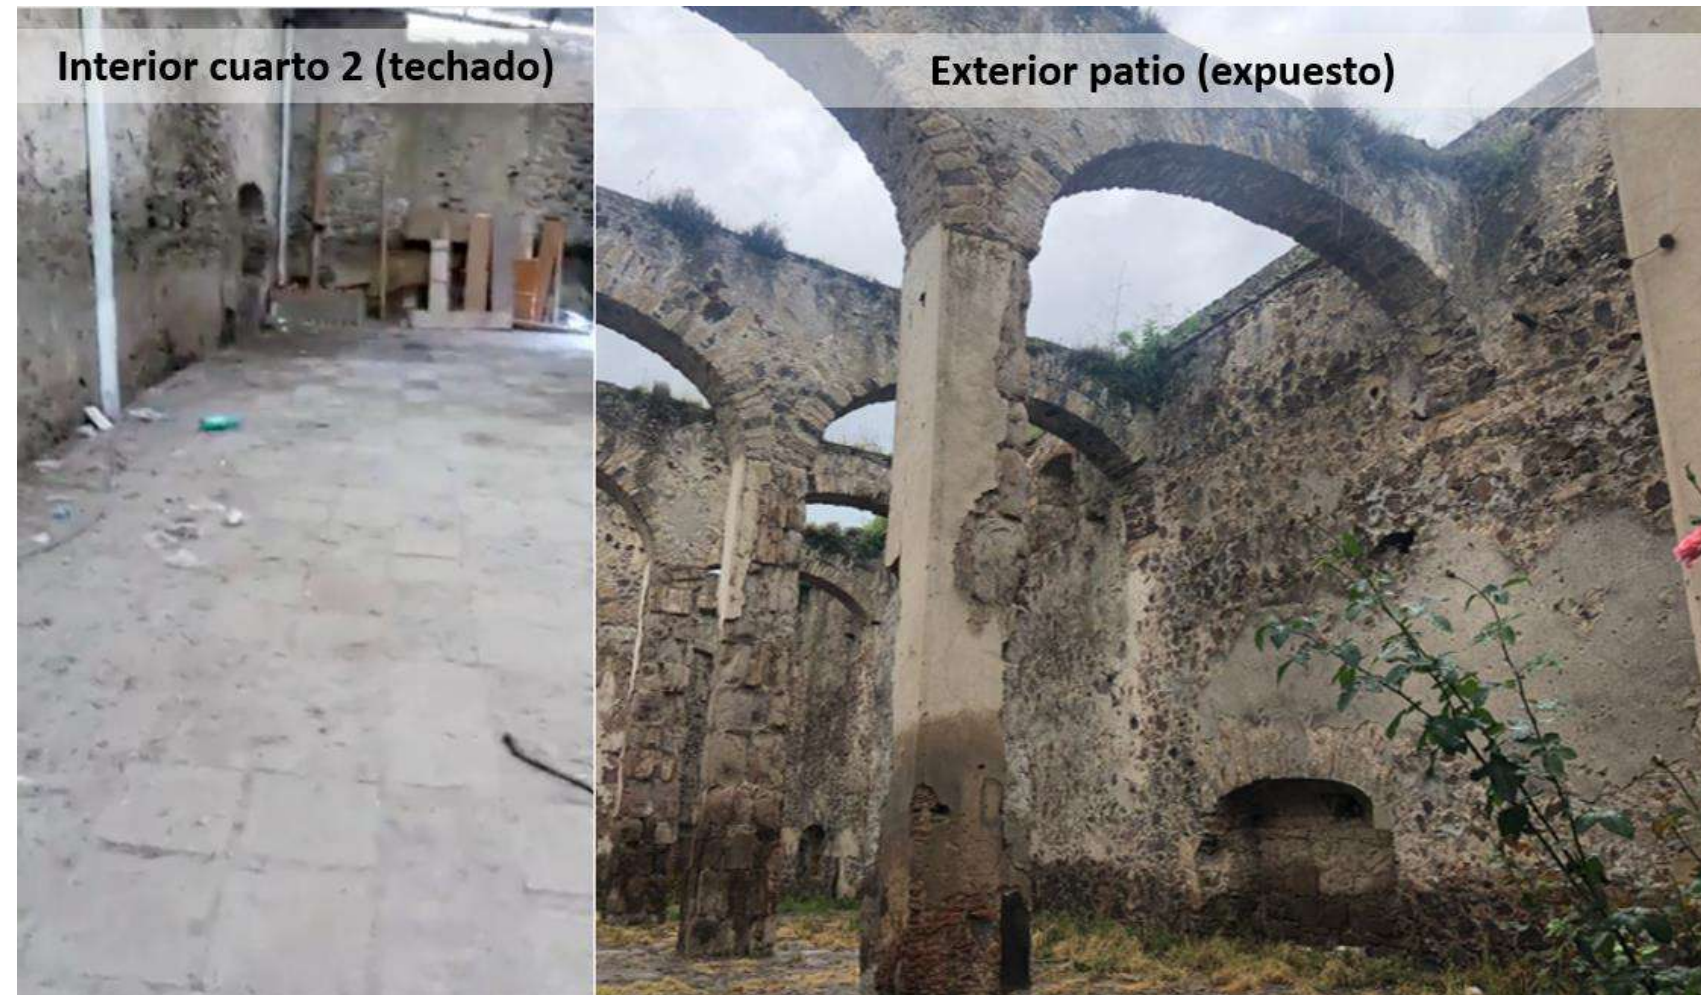
Es apreciable como en los espacios determinados como cuartos, los cuales en la actualidad cuentan con una cubierta de a base de tejas de lámina el cambio de color de los muros de piedra es más tenue y aparece en menor proporción de los muros que en aquellas áreas expuestas que no tienen cubierta alguna apareciendo mayor proporción de manchas por humedad y en un color más intenso que refleja la mayor retención de humedad.

Figura 49. Comparación de humedad en muros. Fuente: Imagen propia

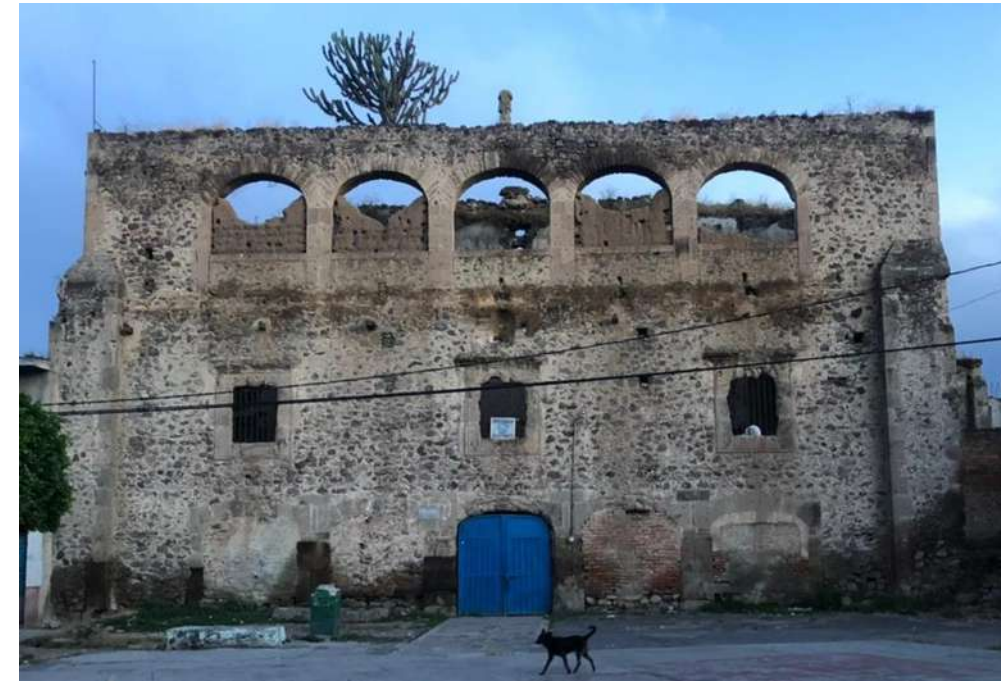
Las ventanas de la parte media de la fachada presentan un gran deterioro en sus marcos y cornisas. Estos presentan efectos de corrosión y exfoliación provocados por el excremento de palomas y la fricción de los vientos.

Figura 50. Deterioro de fachada Nor-oeste. Fuente: Elaboración propia.

Como respuesta a la degradación de dinteles y marcos en las ventanas de la fachada Nor-oeste se realiza la etapa de reintegración. En este proceso se busca recuperar la volumetría perdida de los elementos mencionados. Para realizar este proceso se opta por utilizar morteros, los cuales se moldean y tallan in situ, respetando las partes que aún se conservan y la volumetría original.

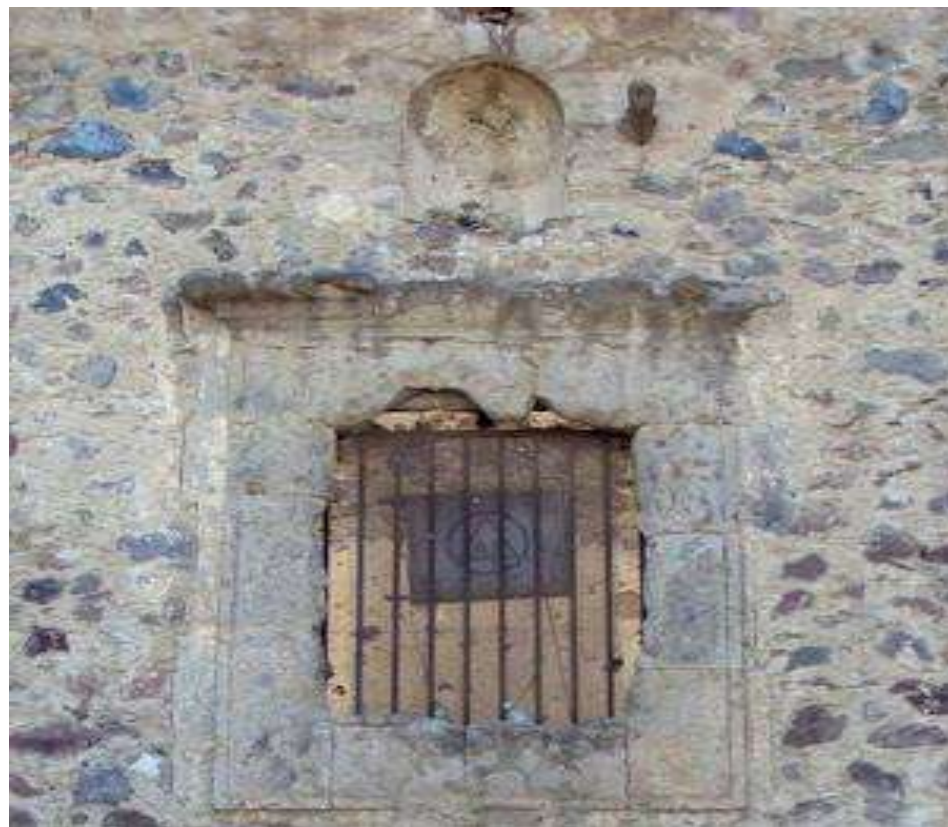
Figura 51. Deterioro en ventanas. Fuente: vamonosalbable.blogspot.com

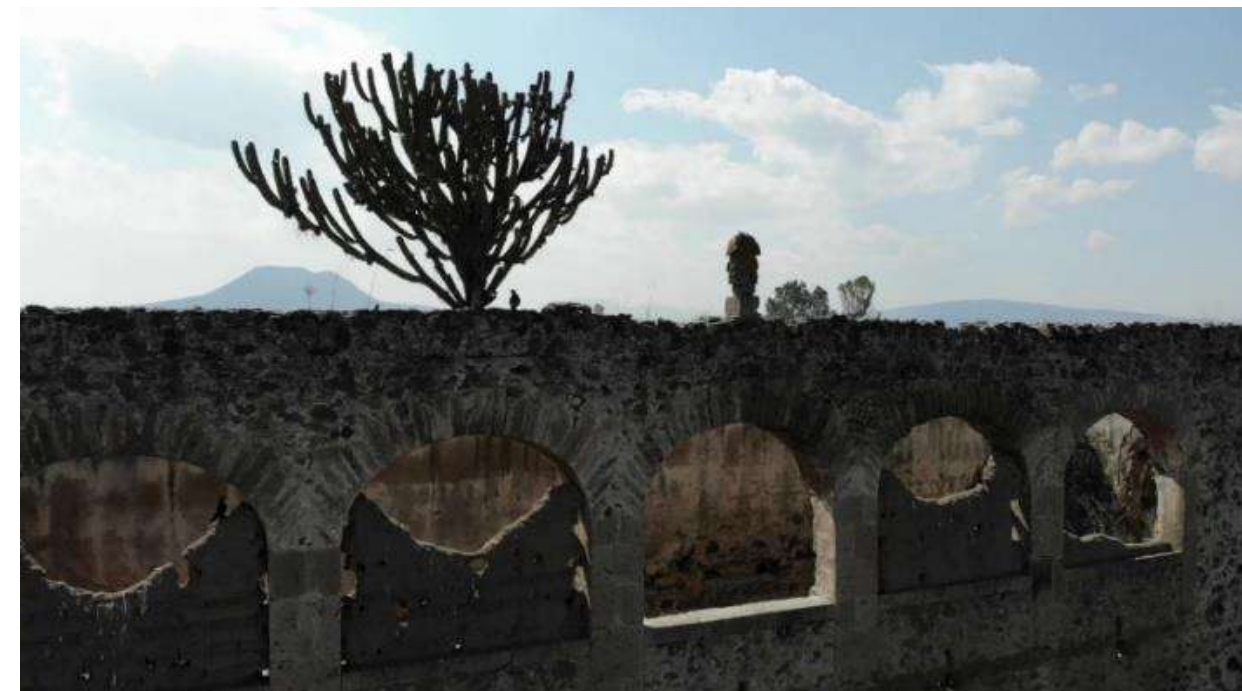
Figura 52. Vegetación en fachada. Fuente: YouTube Guanajuato mi pueblo

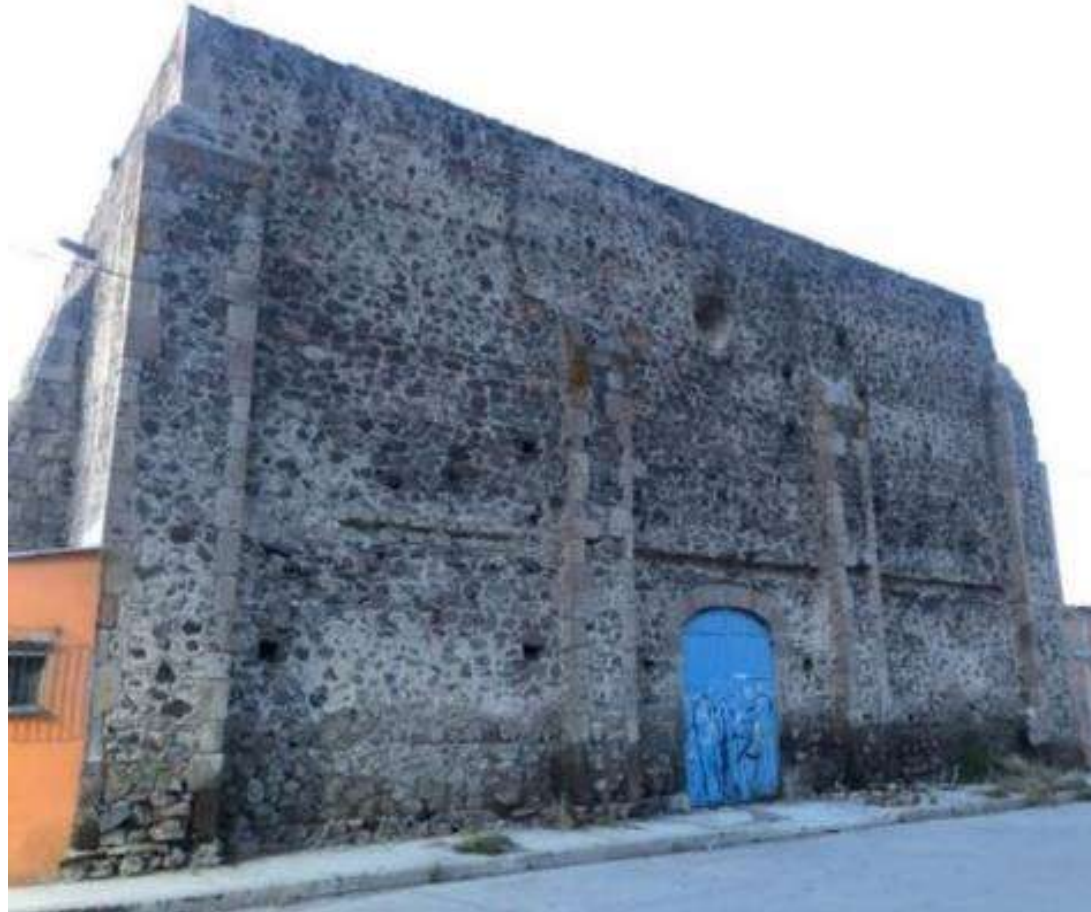
La fachada Sur-este por su orientación tiene menor problemática con la humedad de agentes físicos. Sin embargo, en la parte inferior de los muros se puede apreciar alteraciones en el material ígneo conocidas como patinas por tinción, las cuales derivan los cambios de color de la piedra o tinciones superficiales causadas principalmente por sustancias como la orina. Los factores antrópicos también son causa de alteraciones del a través de actos de vandalismo tales como grafitis.

Figura 54. Deterioros fachada Sur-este. Fuente: Elaboración propia.

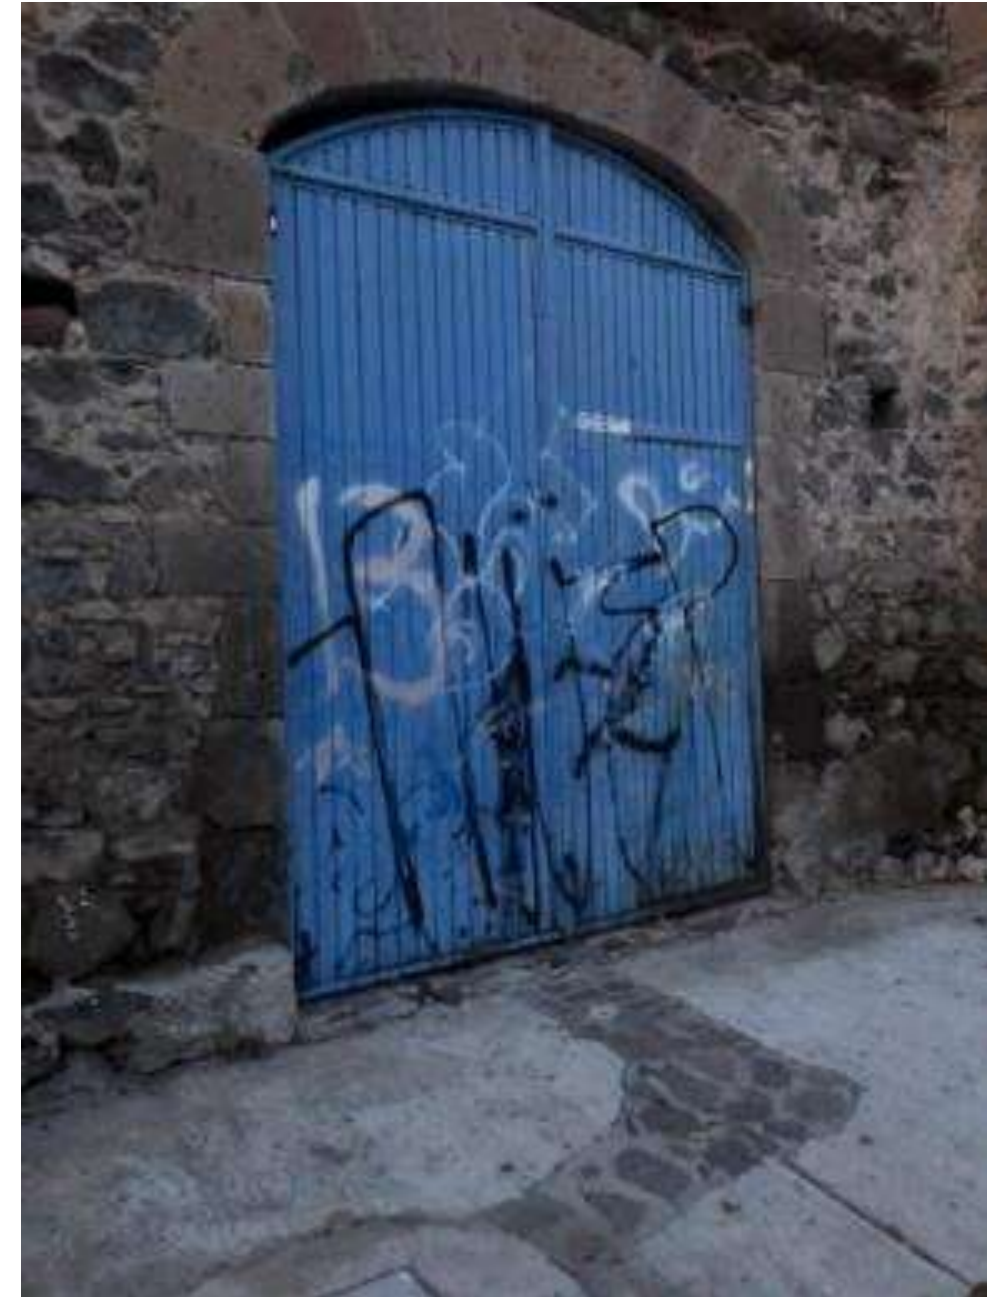
Figura 53. Grafiti Fachada Sur-este. Fuente: Elaboración propia.

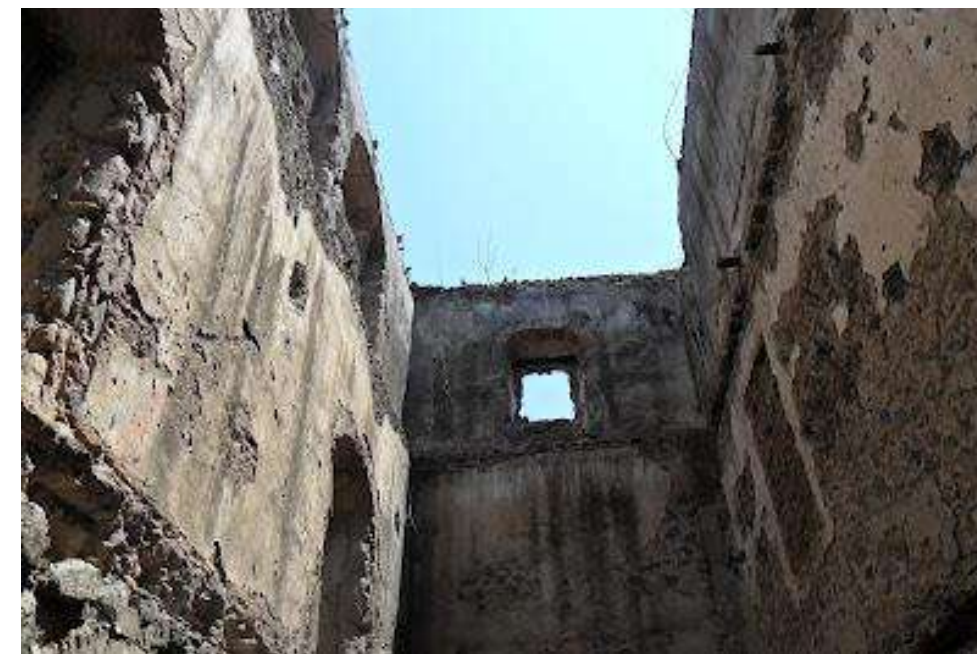
Figura 57. Deterioro de recubrimiento. Fuente: Elaboración propia.

La sustitución y reposición se realizarán con la finalidad de retirar los recubrimientos que se encuentren en mal estado y después cubrir las áreas afectadas con un nuevo recubrimiento. Esto como solución al deterioro de muros del vestíbulo y columnas del patio. De igual manera se propone el retiro de muros de adobe ubicados en los las ventanas superiores de la fachada Nor-oeste para su liberación.
