**Proyecto de Restauración del Templo
Expiatorio Los Ángeles, Puruandiro
Mich.**

Presenta: Lizbeth Margarita Pérez Lemus
Para obtener el Título de Arquitecto

Proyecto de
Restauración del
Templo Expiatorio
Los Ángeles.
Puruándiro, Mich.

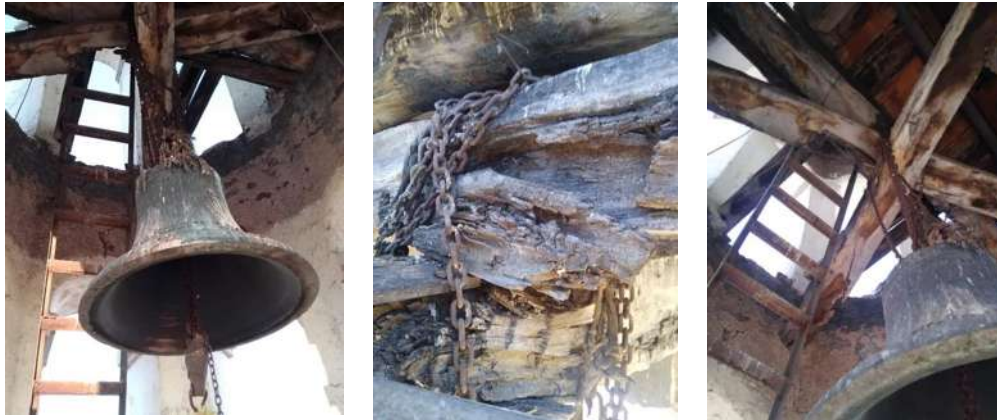
Las cadenas y las vigas de madera donde se sostienen las campanas del Templo se encuentran descuidadas y se puede apreciar que hace tiempo no se les da mantenimiento. Las campanas se encuentran sucias por el excremento de las palomas que actualmente habitan el campanario y en todo el Templo.

Estado del inmueble zona del campanario, enero 2022. Fotografía: Lizbeth Pérez

Hace tiempo que las campanas de este Templo no se tocan por el miedo de que por el movimiento de estas llegue a romper alguna de las vigas donde se sostienen y cause un accidente por el desprendimiento de la campana. Podemos observar claramente el problema y la necesidad de salvar este monumento histórico por medio de una restauración.

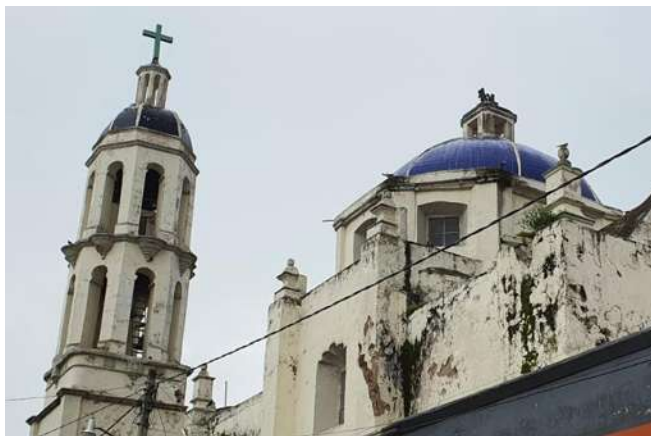
Estado actual de la fachada Norte, Septiembre 2021 Fotografía Lizbeth Pérez

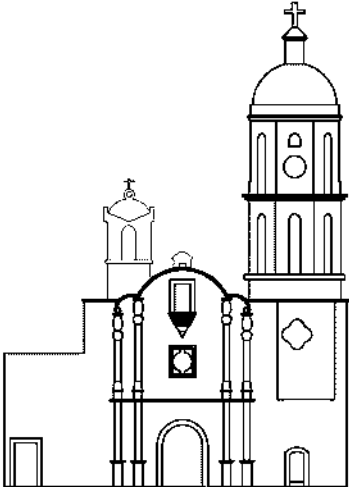
Espacio: Fachada Oriente	Elemento: Muros	Ficha: FCH-001	FECHA: 07/03/22
Agente: Antrópico Biótico X Abiótico	Material: Pintura y cantería		
Croquis de localización del espacio	Características

<p>FACHADA ORIENTE</p>	Desprendimiento de pintura en toda la fachada oriente, crecimiento de musgo y vegetación.		
Causas	Datos complementarios		
Falta de mantenimiento X Uso Inadecuado Mala Intervención Excremento de palomas Paso del tiempo X Intemperie Humedad X

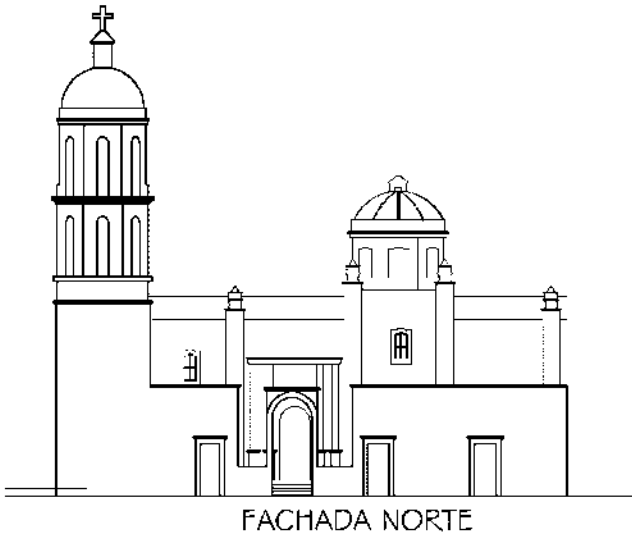
Espacio: Fachada Norte	Elemento: Muros	Ficha: FCH-001	FECHA: 07/03/22
Agente: Antrópico Biótico X Abiótico	Material: Pintura y cantería		
Croquis de localización del espacio	Características

Desprendimiento de pintura en toda la fachada oriente, crecimiento de musgo y vegetación.		
Causas	Datos complementarios		
Falta de mantenimiento X Uso Inadecuado Mala Intervención Excremento de palomas X Paso del tiempo X Intemperie	Actualmente estas fachadas son la vivienda de cientos de palomas las cuales también están afectando los materiales del templo.

Humedad X

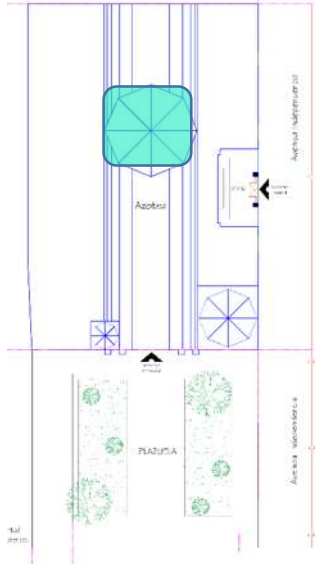
Espacio: Nave	Elemento: Cúpula (Exteior)	Ficha: ATZ-002	FECHA: 07/03/22
Agente: Antrópico Biótico X Abiótico		Material: Pintura, Cantería	
Croquis de localización del espacio		Características

Crecimiento de vegetación en la cúspide de la cúpula y desprendimiento de pintura.	
Causas		Datos complementarios	
Falta de mantenimiento X Uso Inadecuado Mala Intervención Excremento de palomas Paso del tiempo Intemperie X Humedad

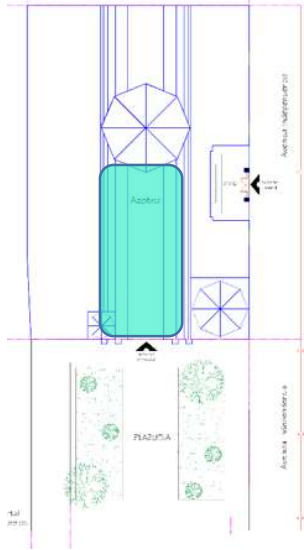
Espacio: Nave	Elemento: Cubierta	Ficha: AZT-001	FECHA: 07/03/22
Agente: Antrópico Biótico X Abiótico	Material: Piedra		
Croquis de localización del espacio		Características

Desprendimiento del revestimiento y crecimiento de musgo.	
Causas		Datos complementarios	
Falta de mantenimiento Uso Inadecuado Mala Intervención Excremento de palomas Paso del Tiempo Intemperie X Humedad

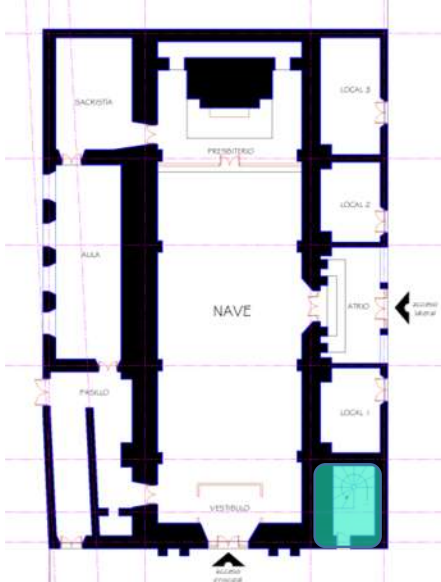
Espacio: Campanario	Elemento: Pisos	Ficha: CAMP-001	FECHA: 07/03/22
Agente: Antrópico Biótico X Abiótico		Material: Madera	
Croquis de localización del espacio		Características

Vigas de madera y tablas de madera	
Causas		Datos complementarios	
Falta de mantenimiento X Uso Inadecuado Mala Intervención Excremento de palomas X Intemperie Humedad		Dañadas por polilla

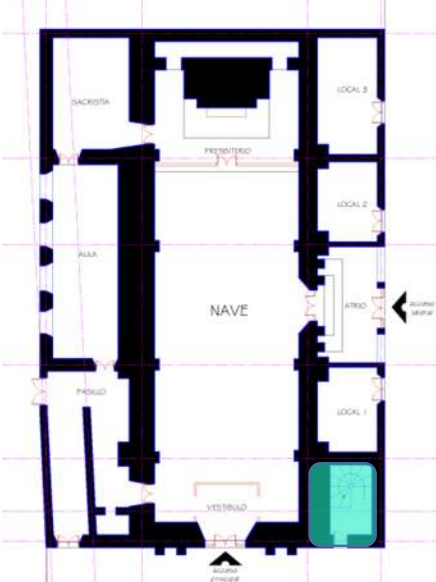
Espacio: Campanario	Elemento: Muros	Ficha: CAMP-002	FECHA: 07/03/22
Agente: Antrópico Biótico X Abiótico		Material: Piedra	
Croquis de localización del espacio		Características

Piedra erosionada y faltante de aplanados	
Causas		Datos complementarios	
Falta de mantenimiento X Uso Inadecuado Mala Intervención Excremento de palomas X Paso del tiempo X Intemperie Humedad

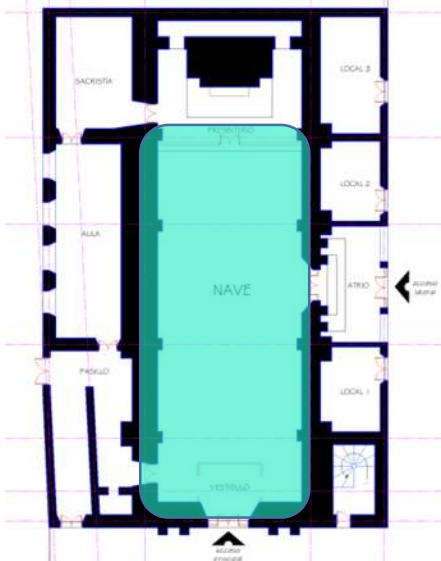
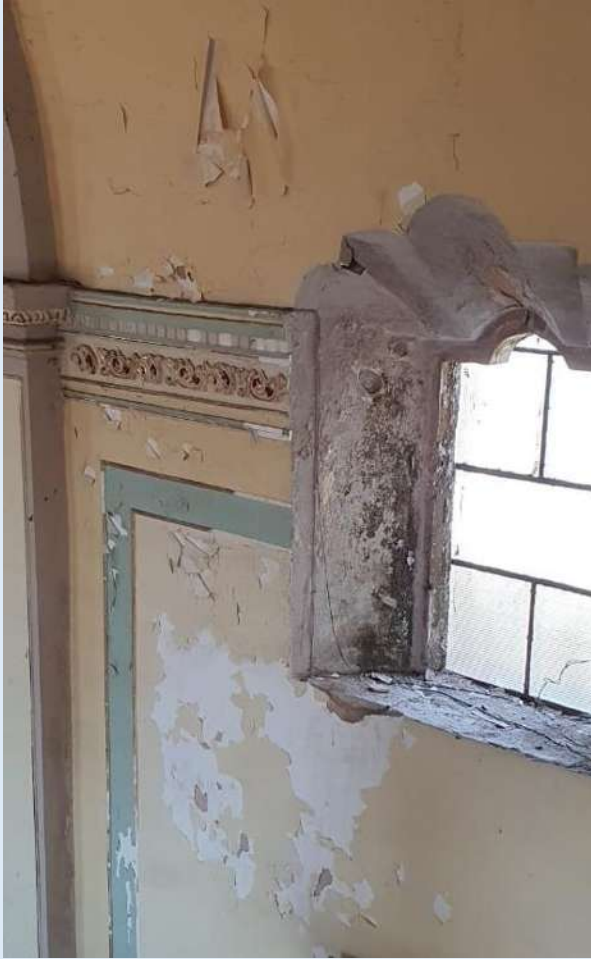
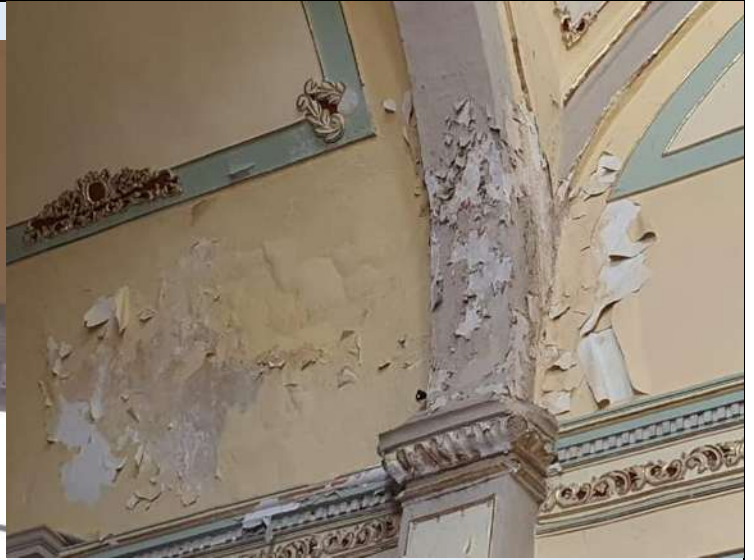
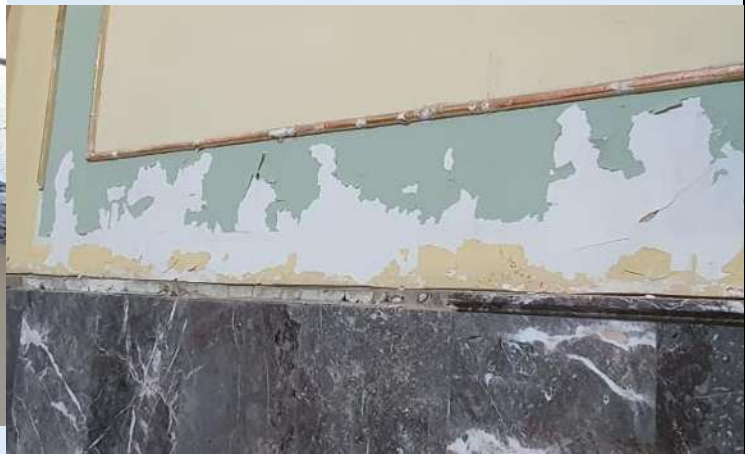
Espacio: Nave.	Elemento: Muros	Ficha: PB - 001	FECHA: 07/03/22
Agente: Antrópico Biótico X Abiótico		Material: Pintura	
Croquis de localización del espacio	Características

El estado de conservación del interior de la nave se considera regular ya que lo único que podemos apreciar es el desprendimiento de pintura y ornamentación.		
Causas	Datos complementarios		
Falta de mantenimiento X Uso Inadecuado Mala Intervención Excremento de palomas Intemperie Humedad X	Los deterioros se encuentran principalmente cerca de las ventanas del lado norte del templo

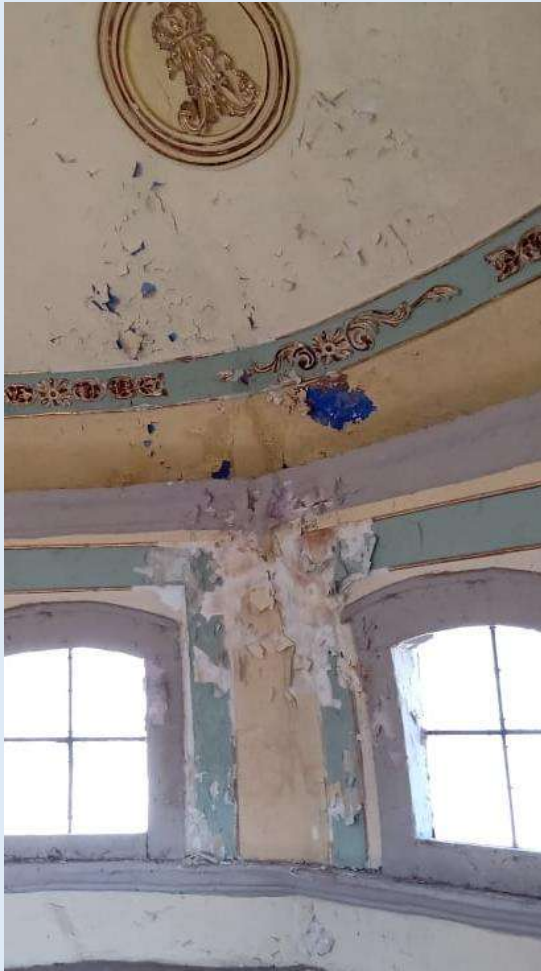
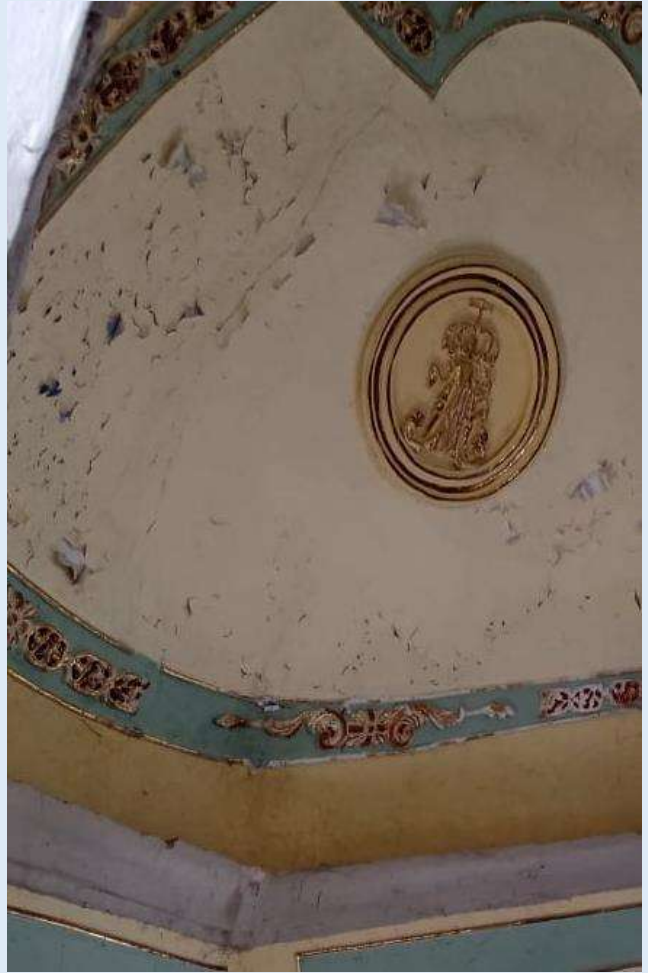
Espacio: Nave	Elemento: Cúpula (Interior)	Ficha: PB-002	FECHA: 07/03/22
Agente: Antrópico Biótico X Abiótico		Material: Pintura	
Croquis de localización del espacio		Características	
		En la cúpula por la parte interior se encuentra desprendimiento de pintura y ornamentación.	
Causas		Datos complementarios	
Falta de mantenimiento Uso Inadecuado Mala Intervención Excremento de palomas Intemperie Humedad X		Los deterioros principalmente se encuentran cerca de las ventanas de la cúpula.

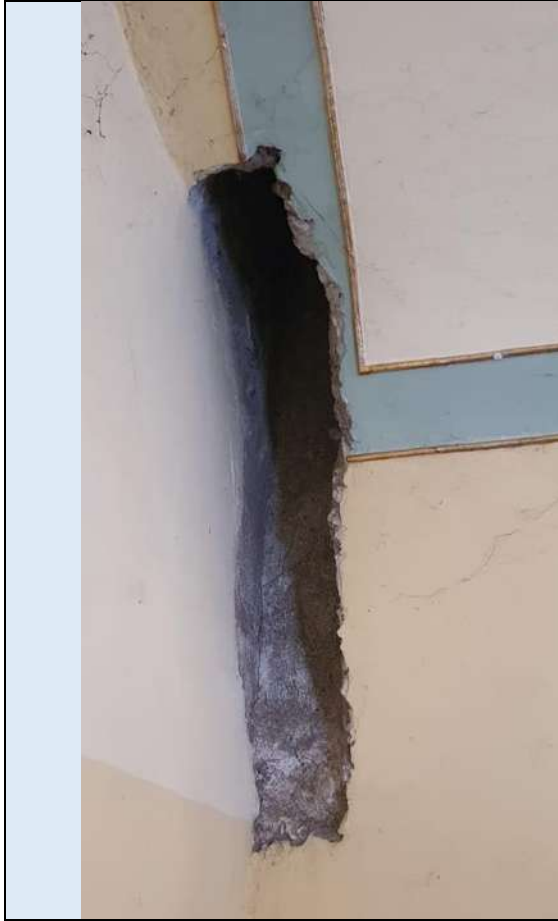
Espacio: Coro	Elemento: Muros	Ficha: PA-001	FECHA: 07/03/22
Agente: Antrópico X Biótico X Abiótico		Material: Piedra, adobe y madera.	
Croquis de localización del espacio		Características	
		En la planta alta donde se encuentra el coro del templo se encuentran dos deterioros, uno es un hueco de aprox 30cm de ancho por 1m de profundidad y el otro es de el barandal de madera que está deteriorado por el paso del tiempo.	
Causas		Datos complementarios	
Falta de mantenimiento X Uso Inadecuado Mala Intervención X Excremento de palomas Paso del tiempo X Intemperie Humedad		El principal motivo del hueco es porque se quería poner una instalación de luz y se les vino una gran parte del muro.	
Fotografías

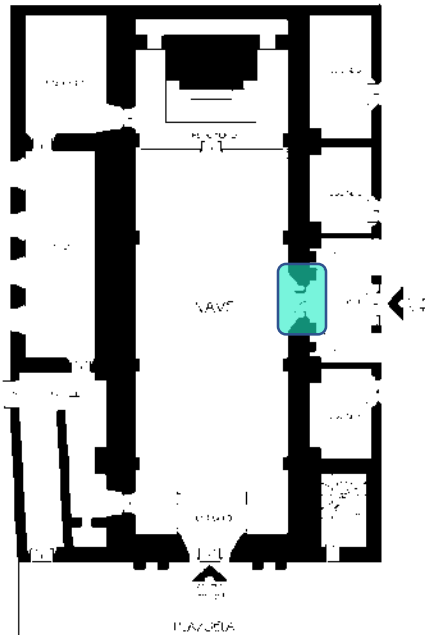
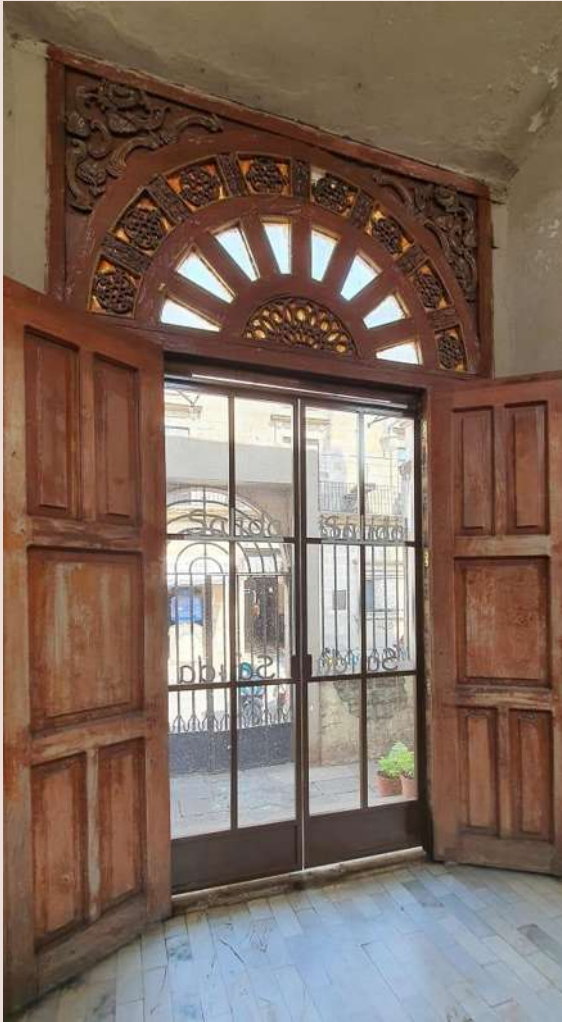
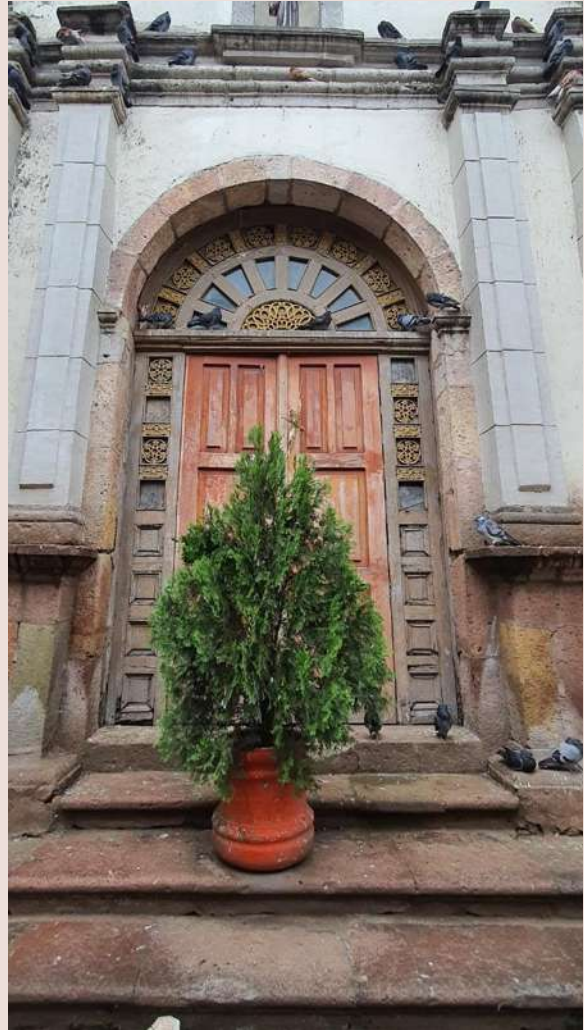
Espacio: Nave	Elemento: Puerta Secundaria	Ficha: BM-001	FECHA: 25/03/22
Agente: Antrópico Biótico X Abiótico	Material: Madera		
Croquis de localización del espacio	Características

Puerta de madera con algunas grietas, y en algunas áreas sin barniz ni pintura.		
Causas	Datos complementarios		
Falta de mantenimiento X Uso Inadecuado Mala Intervención Excremento de palomas Paso del tiempo X

Intemperie X
Humedad
Fotografias

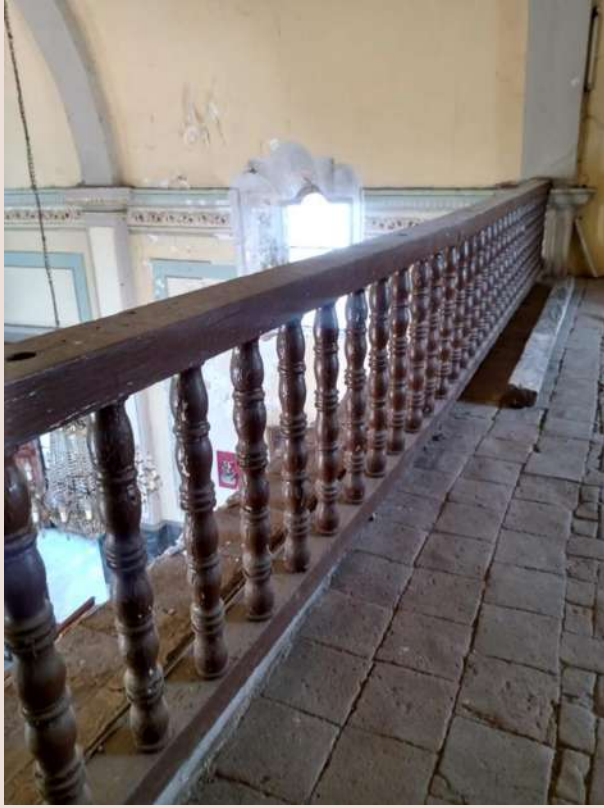
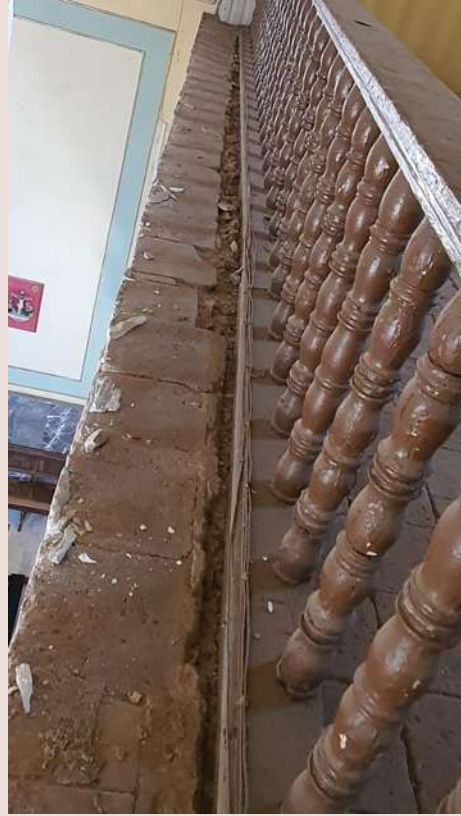
Espacio: Coro	Elemento: Barandal	Ficha: BM-002	FECHA: 25/03/22
Agente: Antrópico Biótico X Abiótico		Material: Madera	
Croquis de localización del espacio		Características	
<p>PLANTA DEL CORO</p>		<p>La madera del barandal del coro se encuentra en deterioro y algunas piezas flojas</p>	
Causas		Datos complementarios	
<p>Falta de mantenimiento X Uso Inadecuado Mala Intervención Excremento de palomas Paso del tiempo Intemperie Humedad</p>

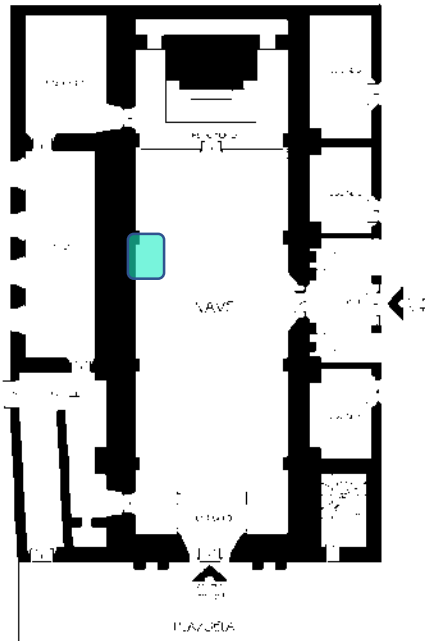
Espacio: Nave	Elemento: Púlpito	Ficha: BM-005	FECHA: 25/03/22
Agente: Antrópico Biótico X Abiótico	Material: Madera		
Croquis de localización del espacio		Características

Pulpito de madera deteriorado con algunos escalones en falso y agrietados.	
Causas		Datos complementarios	
Falta de mantenimiento X Uso Inadecuado Mala Intervención Excremento de palomas Paso del tiempo X

Intemperie X
Humedad
