UNIVERSIDAD MICHOACANA DE SAN  
NICOLÁS DE HIDALGO

**VULNERABILIDAD DE FACHADAS DEL CENTRO  
HISTÓRICO DE LA CIUDAD DE MORELIA**

**TESIS**

**ING. DIANA MARÍA TORRES ARREOLA**

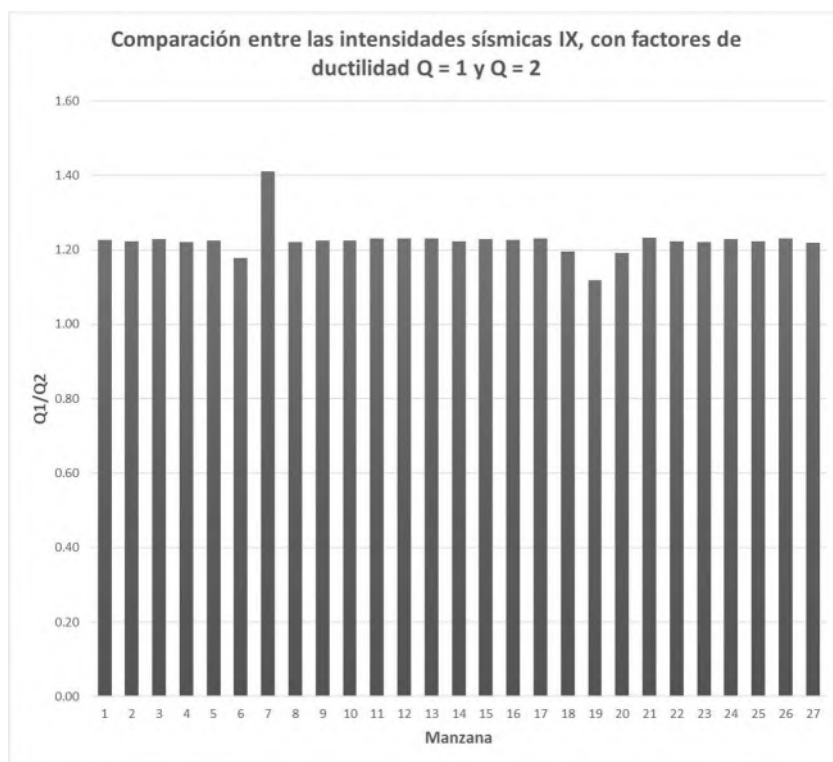
Fig.6.3 Comparación de cociente del valor medio de daño con  $Q = 1$  y  $Q = 2$  de manzanas.

El análisis comparativo entre las intensidades sísmicas VI y IX, con factores de ductilidad  $Q = 1$  y  $Q = 2$  se muestra en la Fig.6.3, permite destacar un aspecto importante: el nivel de daño esperado es poco dependiente del factor de ductilidad, y está muy relacionado con la intensidad sísmica. Para intensidad VI los daños son prácticamente inexistentes o muy ligeros, mientras que con una intensidad IX los daños se tornan graves o muy graves en la mayoría de las fachadas analizadas.

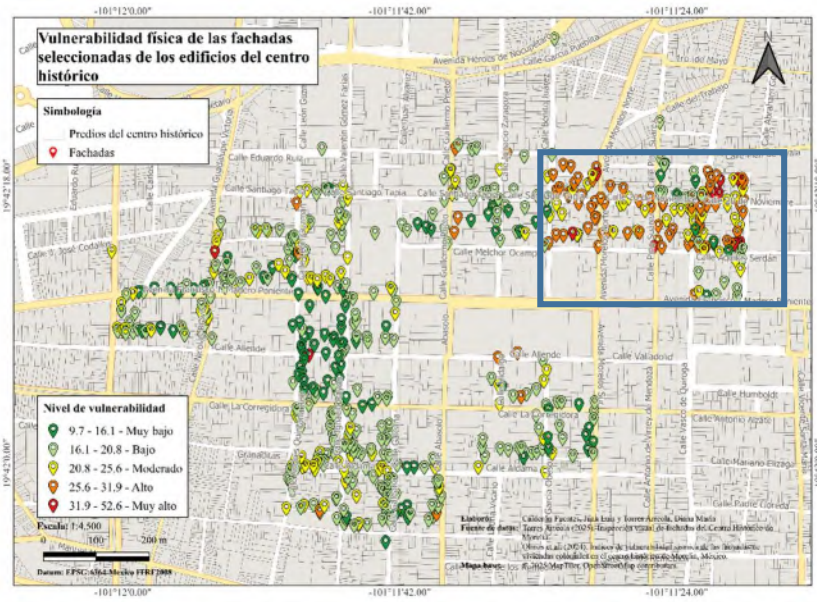
Fig.6.4.2 Vulnerabilidad física de las fachadas del centro histórico de Morelia.

La Figura 6.4.1 muestra la localización de las 577 fachadas seleccionadas para su estudio. Dentro de este conjunto, las manzanas con mayor vulnerabilidad sísmica se concentran principalmente en la parte norte-oeste, específicamente las manzanas 11, 21, 22, 23, 24 y 25 (ver recuadro verde en Figura 6.4.2), las cuales podrían presentar daños que van desde moderados hasta muy altos, como se observa en la Figura 6.4.2.
