**Universidad Michoacana de San Nicolás de Hidalgo**

**Intervención para la casa habitación ubicada en Espejo  
90 A en el Centro Histórico de Pátzcuaro, Michoacán**

**Tesis**

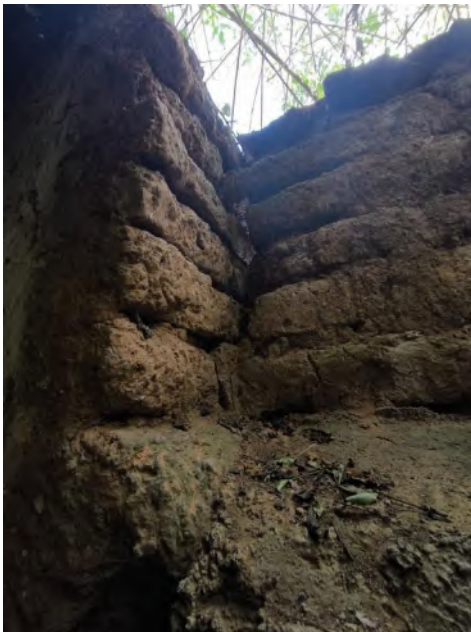
Ilustración 87. Adobes expuestos al Intemperismo en el inmueble.  
Fotografía: KXFC.

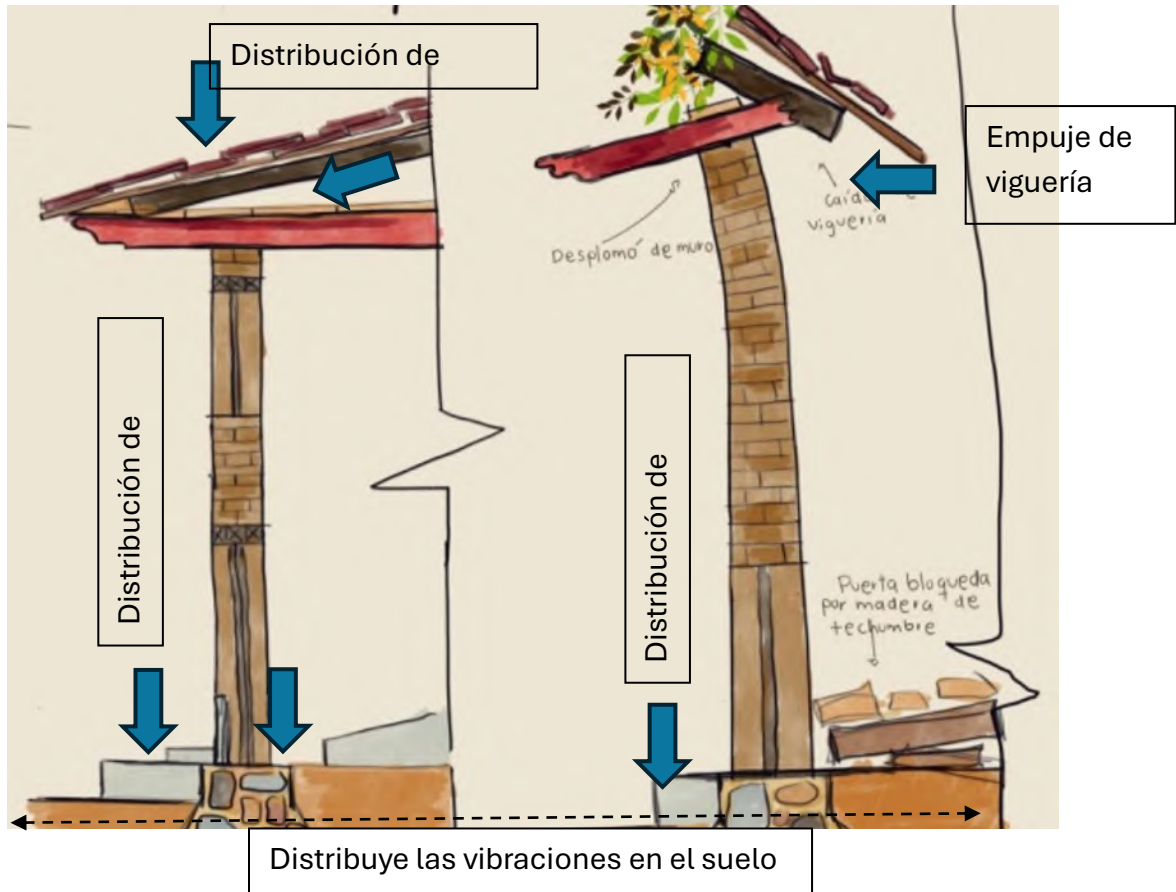
Ilustración 92 Hipótesis de cimentación y de daño estructural. Croquis: KXFC.

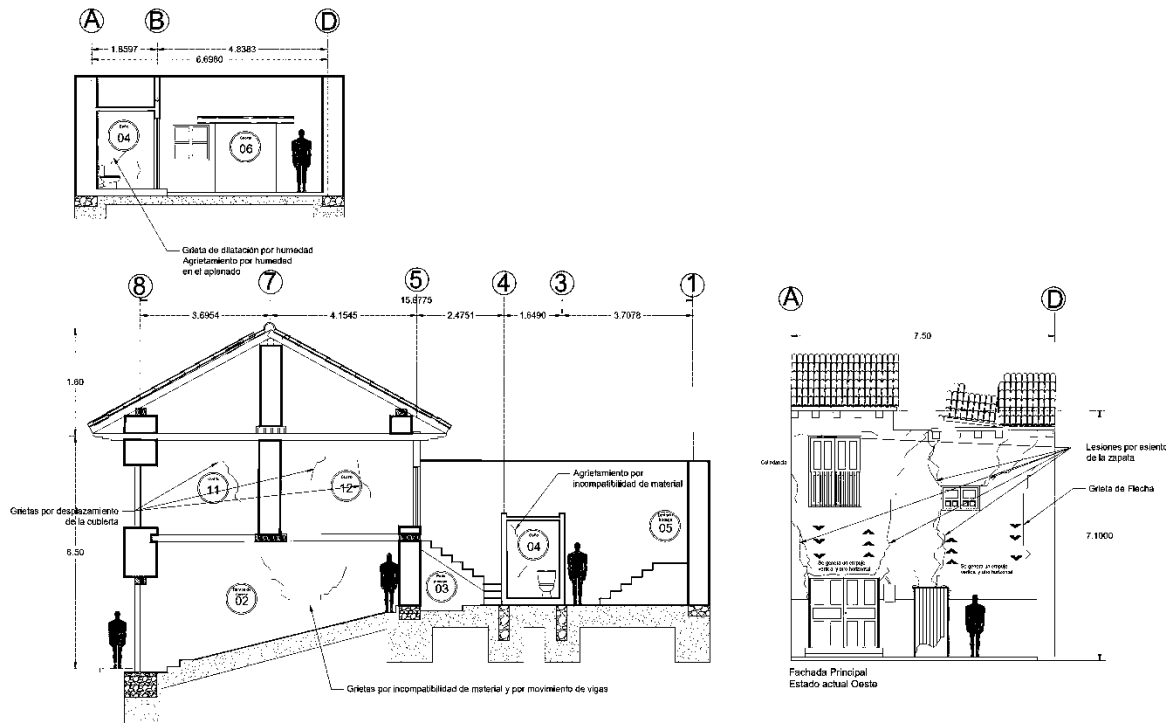
Ilustración 93 Alzados con grietas, fisuras, desplomo de cubierta y pandeo de vigas simulando las existentes. Proyecto: KXFC.

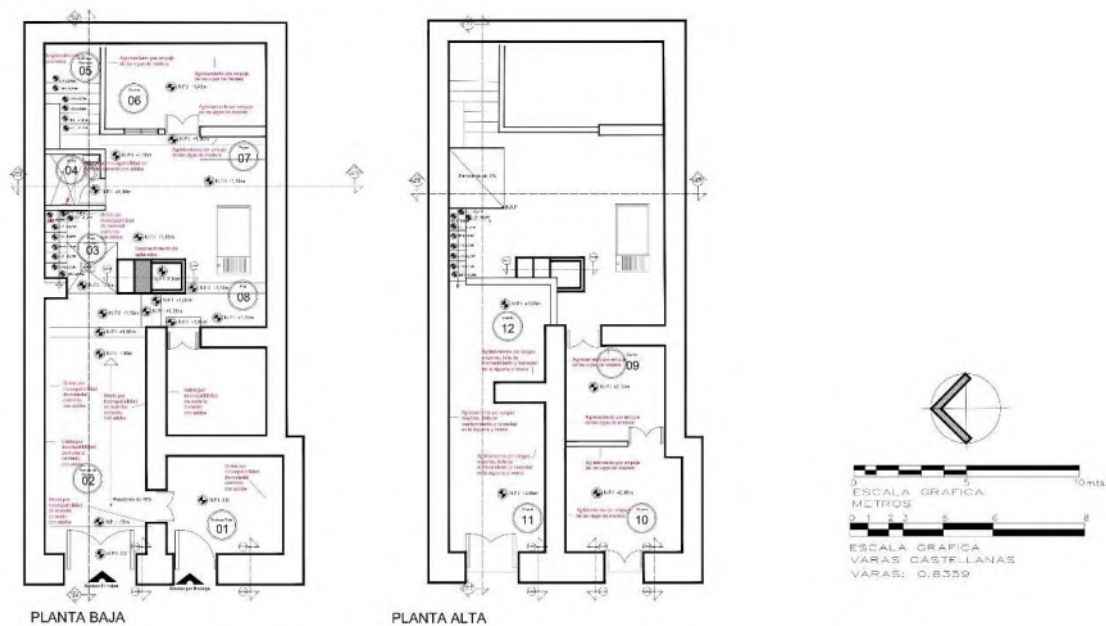
Las problemáticas estructurales que presenta el inmueble son múltiples grietas, fisuras, el desplomo de la fachada, intemperismo en el adobe, desplazamiento de la fachada por el empuje de las vigas de la cubierta cuando estas colapsaron, las intervenciones al aplanar los muros de adobe con cemento, abrir vanos y cerramientos en la fachada para el segundo acceso y los vanos de la parte superior que fue lo que provocó que las grietas aparecieran, la mayor parte de las techumbres ya han desaparecido sin embargo aun quedan las de la zona frontal de la edificación.

Ilustración 94 Planta arquitectónica con las grietas que tiene la edificación y el desplome en la fachada.  
Proyecto: KXFC.

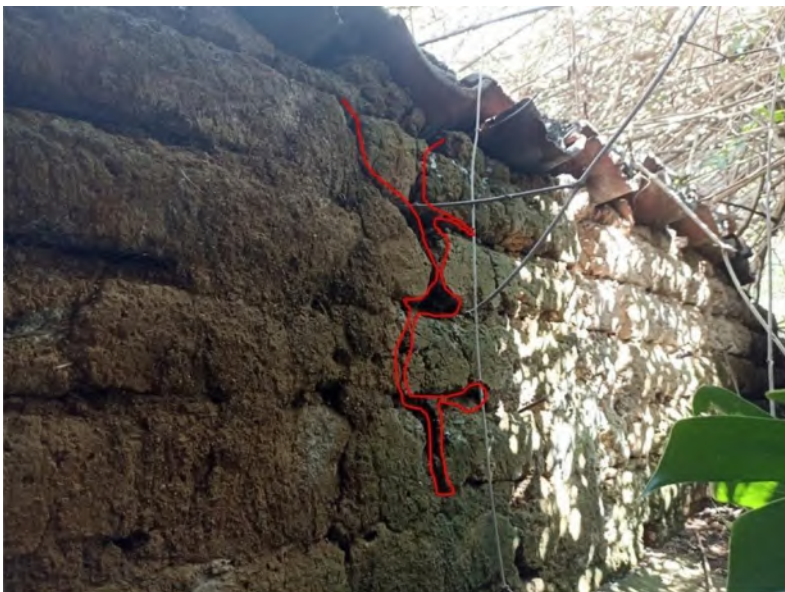
Siguiendo el análisis observacional, los muros de mampostería de adobe tienen pérdida del recubrimiento lo que ha provocado que se exponga al Intemperismo y comience su desgaste exterior, siendo los que fueron recubiertos con cemento los únicos que aún siguen intactos.

En la imagen se observa el desfase en los adobes por el intemperismo ha perdido las juntas lo que provoca que se generen grietas en los muros de colindancia.

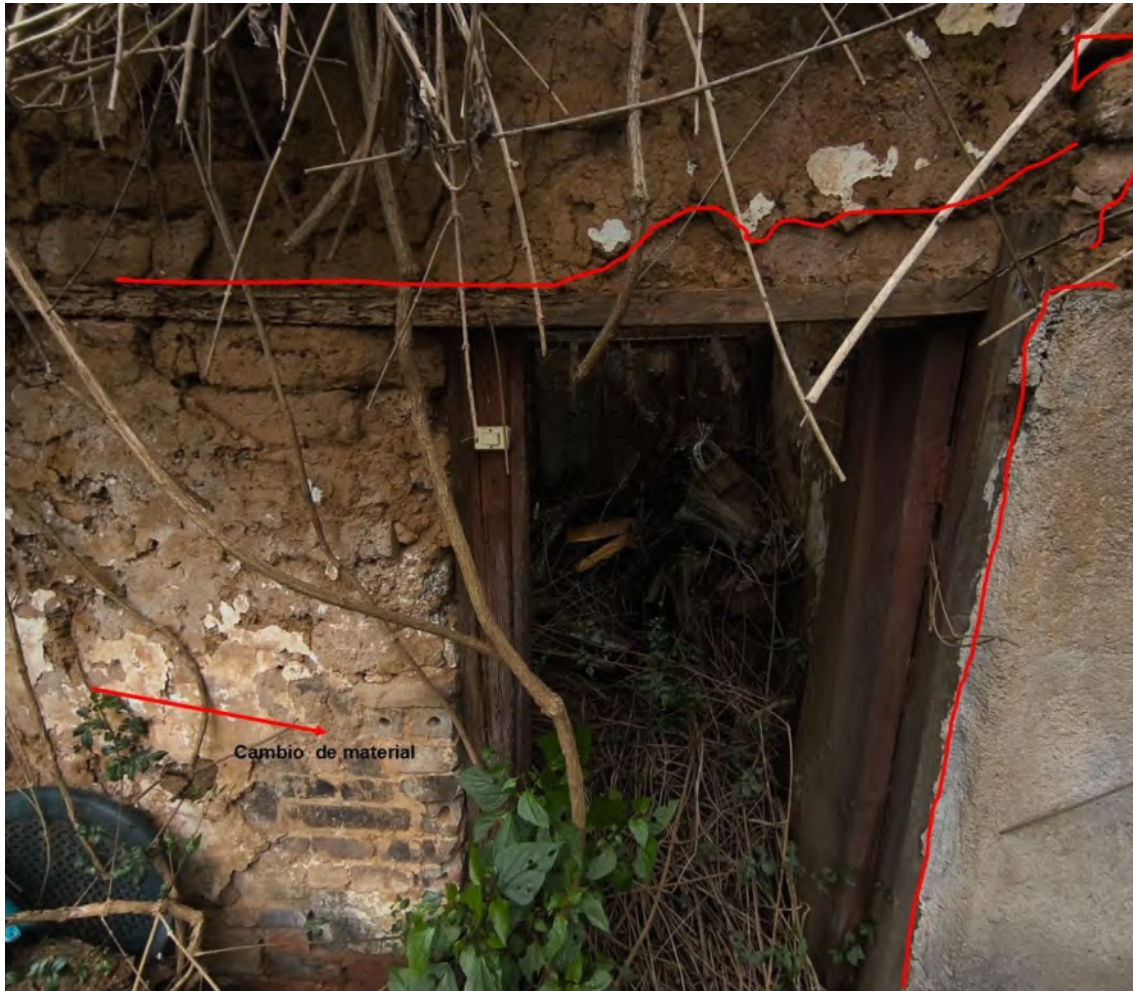
Ilustración 96. Muro de adobe con materiales incompatibles y agrietamiento. Fotografía: KXFC. Elaborado por KXFC.

En la imagen se observa ya el dintel del cerramiento por la pérdida de recubrimiento, y el cambio de material en la zona inferior del muro como se combina tabique y adobe, y el recubrimiento de cemento que se ha ido desprendiendo del adobe por la incompatibilidad.

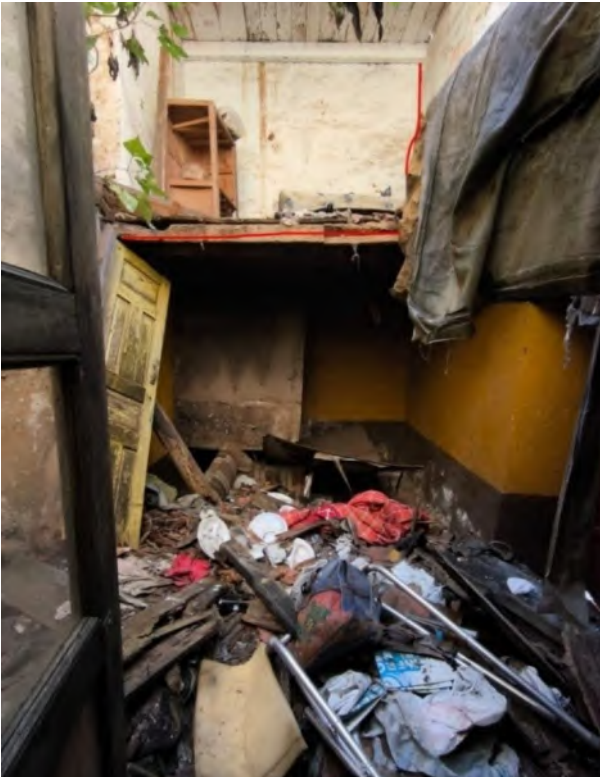
Ilustración 100. Desplomo de entrepiso y cubierta.  
Fotografía: KXFC. Elaborado por KXFC.

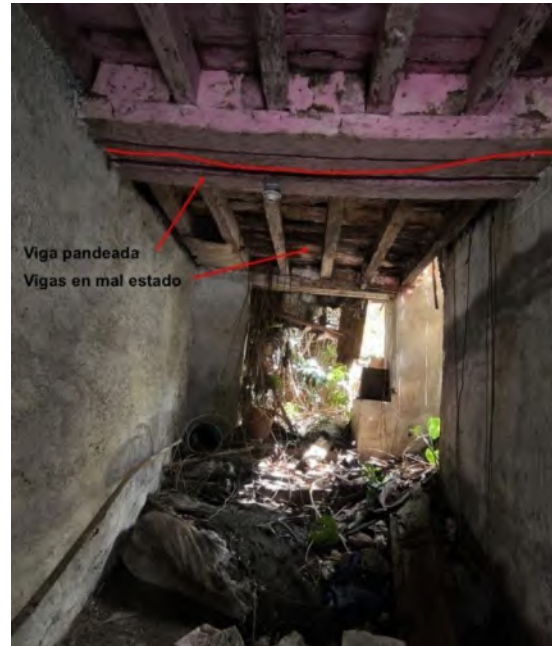
En las siguientes imágenes se muestra el pandeo de vigas en el zaguán sin embargo en el cálculo y análisis de la madera se muestra que aún tiene resistencia y compactibilidad; el entrepiso del zaguán no muestra un riesgo de colapso. En el entrepiso de la sala pasa lo mismo aún sigue soportando cargas y con poco riesgo de desplomo en lo que aún queda en el inmueble, datos proporcionados en el análisis cualitativo.

Ilustración 101. entrepiso del zaguán. Fotografía: KXFC. Elaborado por KXFC.

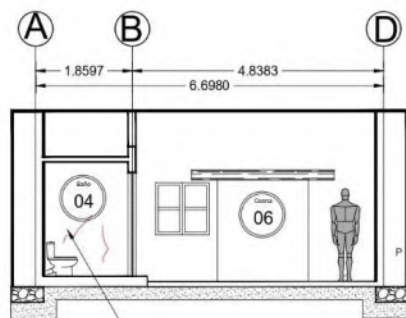
Grieta de dilatación por humedad  
Agrietamiento por humedad  
en el aplanado

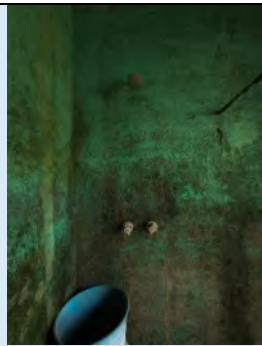
| Apoyos Corridos | Falta de mantenimiento | Humedades | Medio ambiente<br>Esgurrimientos<br>Fractura en cubierta<br>Pérdida de recubrimientos | Biológico y químico | |

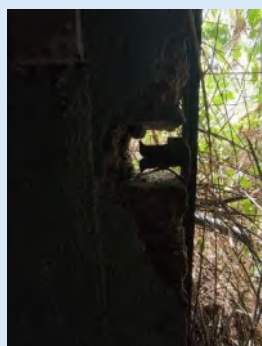
| Vanos y cerramientos | Falta de mantenimiento | Humedades | Medio ambiente<br>Esgurrimientos<br>Fractura en cubierta<br>Pérdida de recubrimientos | Biológico y químico | |

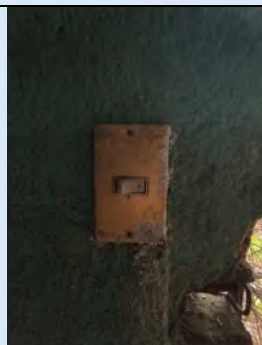
| Instalaciones | Instalaciones ocultas | Sin uso | Falta de mantenimiento | Antrópico | |

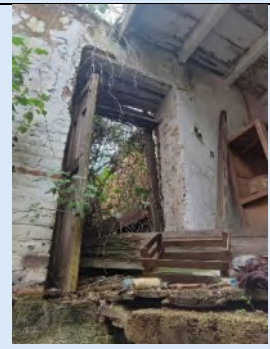
| <p> Especialidad en Restauración de Sitios y Monumentos<br/> Proyecto de Intervención para la casa habitación ubicada en espejo 90 centro en Pátzcuaro, Michoacán<br/> Elabora: Karla Ximena Flores Cruz </p> | | | | | |
|---|---|---|---|---|---|
| Vanos y cerramientos | Agrietamiento | Agrietamiento en vanos de puertas y ventanas | Alteración constructiva para abrir cerramientos, empuje horizontal | Antrópico y biológicos | |

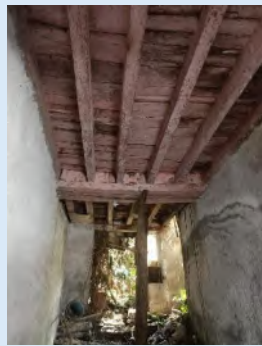
| entrepisos | Cubierta colgada | Humedad | Falta de mantenimiento | Antrópico y biológico | |

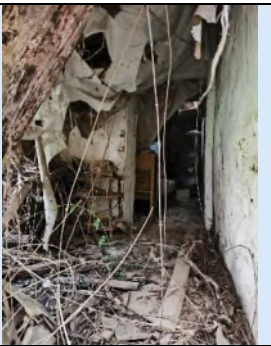
| | Movimiento de muros | Desplomo | Empuje horizontal | Biológicos y antrópico | |

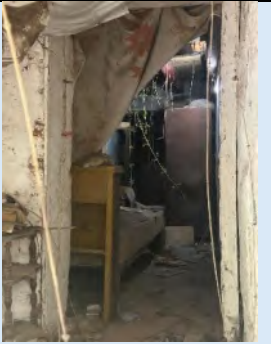
| Vanos y cerramientos | Agrietamiento | Agrietamiento en vanos de puertas y ventanas | Alteración constructiva para abrir cerramientos, empuje horizontal | Antrópico y biológicos | |

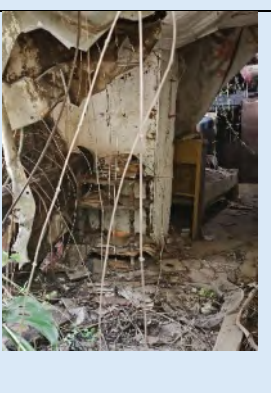
| Instalaciones | Instalaciones visibles en mal estado | Robo de cable eléctrico y tubería de cobre | Falta de mantenimiento y mala colocación de origen | Antrópico | |

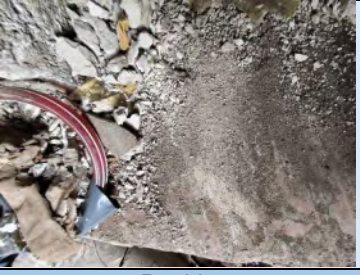
| <b>fa</b> umsnh | | | | <b>ESPECIALIDAD</b><br>PLANEACIÓN Y MONUMENTOS | |
|---|---|---|---|---|--|
| | | Piso de cemento agrietado y lleno de escombros | | | |
