TESIS PROFESIONAL

“Inspección y análisis por condiciones de durabilidad; propuesta de rehabilitación del puente El Teolán, localizado en el km 47+900 en la carretera Playa Azul – Manzanillo, Michoacán, México”

Ingeniero Civil Noel Díaz González

MORELIA, MICH. FEBRERO DE 2014

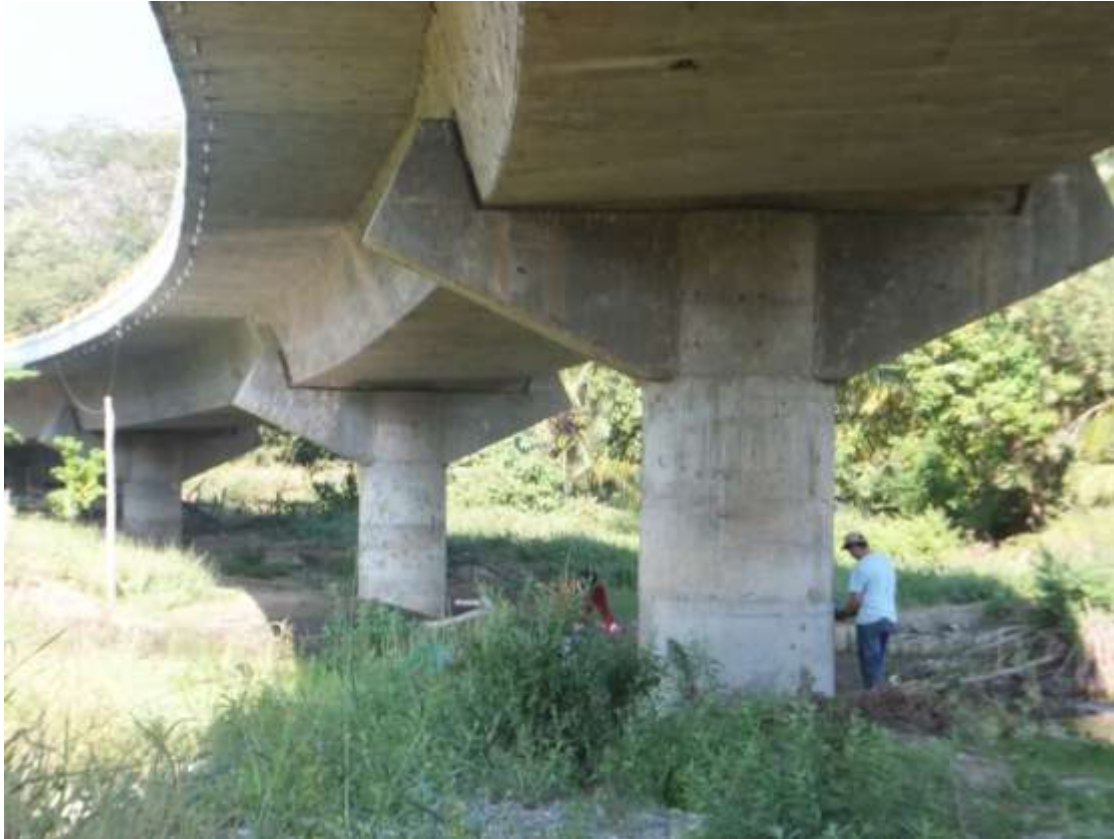
Imagen 1. Aspecto general del puente, 4 columnas, 5 claros, 166m de longitud, 11m de ancho y 38 años de antigüedad.

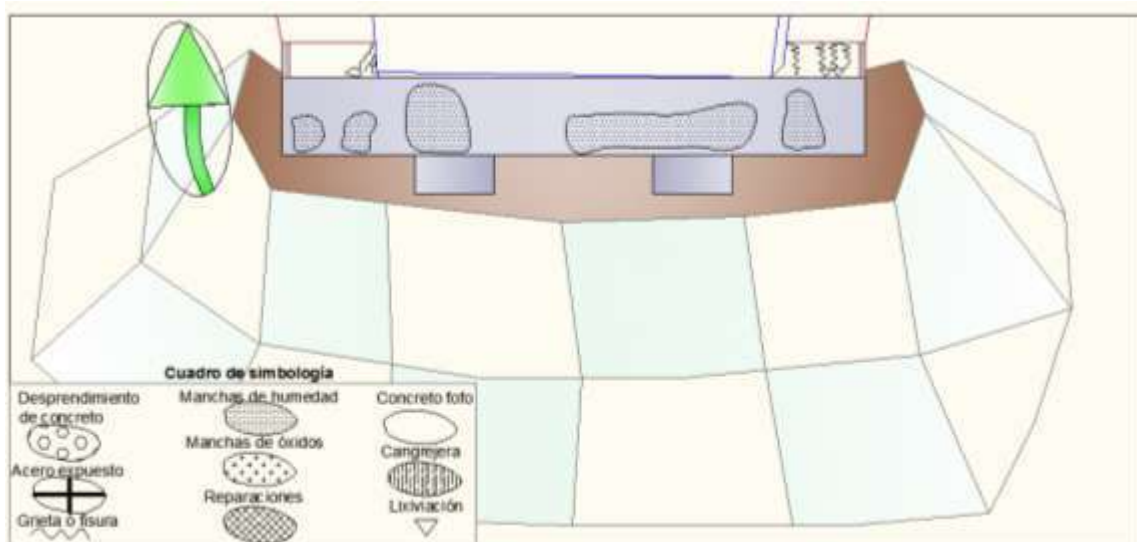
Figura 27. Afectaciones presentes en el Estribo 1.

En el Estribo 1 se encontraron principalmente manchas de humedad y algunas grietas en las pantallas de fondo, localizadas entre el caballete del estribo y la losa de la estructura.

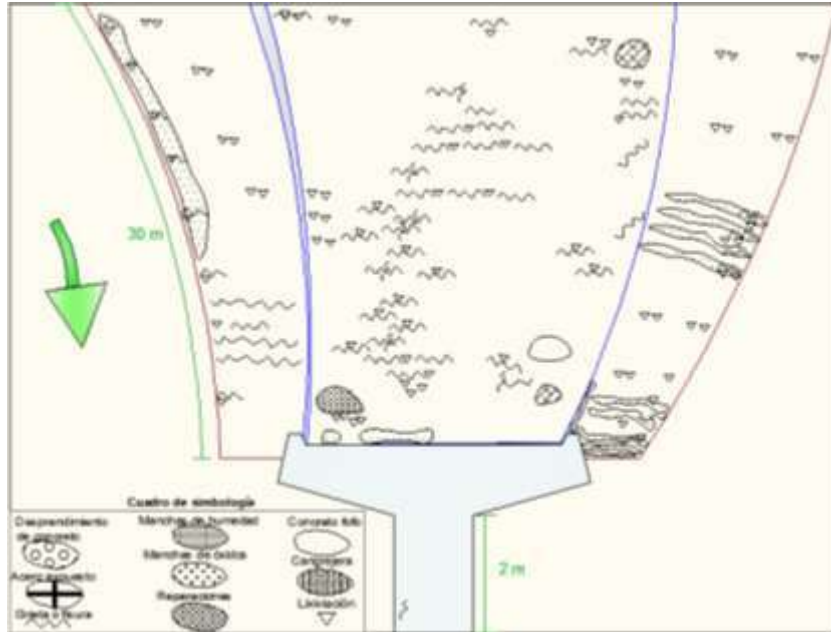
Figura 28. Afectaciones presentes en el claro 1.

En el claro 1 principalmente se encontraron los siguientes daños: grietas y lixiviación en la trabe, manchas de humedad y lixiviación en la losa y grietas en la Pila I, además de acero expuesto en toda la estructura (de 10 cm en losa y trabe).

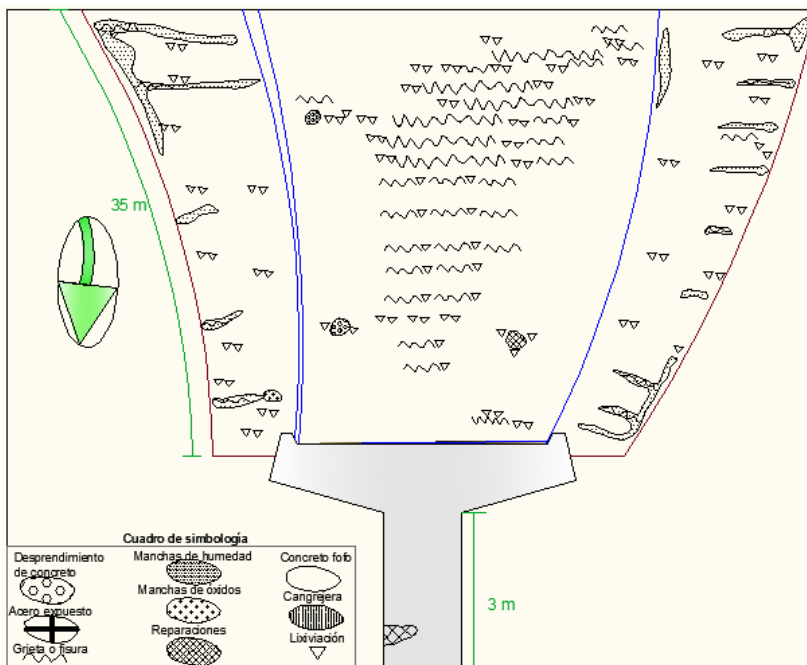
Figura 29. Afectaciones presentes en el claro 2.

En el claro 2 principalmente se encontraron los siguientes daños: grietas y lixiviación en la trabe, manchas de humedad y lixiviación en la losa y reparación en la Pila II, además de acero expuesto en toda la estructura (de 10 cm en losa y trabe).

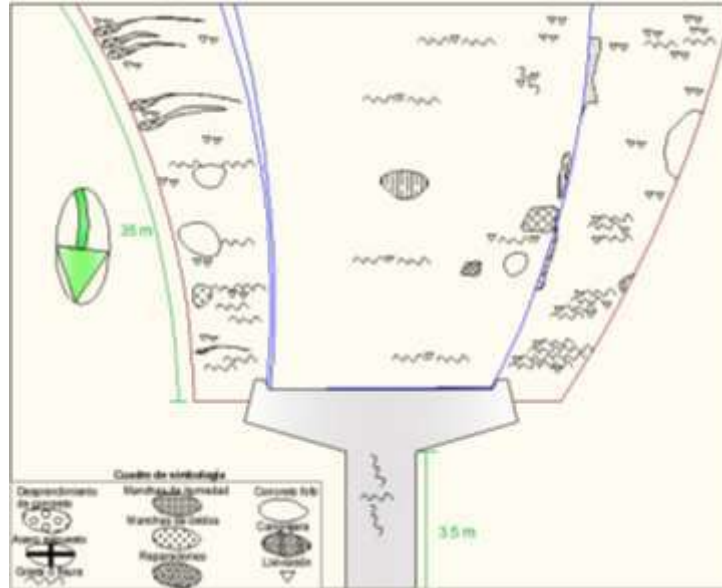
Figura 30. Afectaciones presentes en el claro 3.

En el claro 3 principalmente se encontraron los siguientes daños: grietas, lixiviación, una cangrejera y reparaciones en la trabe, manchas de oxido, delaminaciones y manchas de humedad en la losa y grietas en la Pila III, además de acero expuesto en toda la estructura (de 10 cm en losa y trabe).

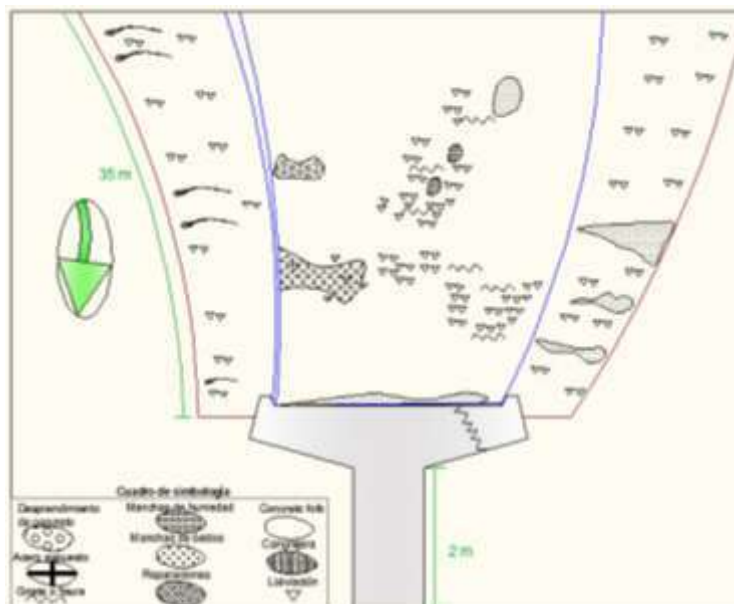
Figura 31. Afectaciones presentes en el claro 4.

En el claro 4 principalmente se encontraron los siguientes daños: grietas, lixiviación, desconchamiento, manchas de humedad y óxidos en la trabe, manchas de humedad y lixiviación en la losa y una grieta en la Pila IV, además de acero expuesto en toda la estructura (de 10 cm en losa y trabe).

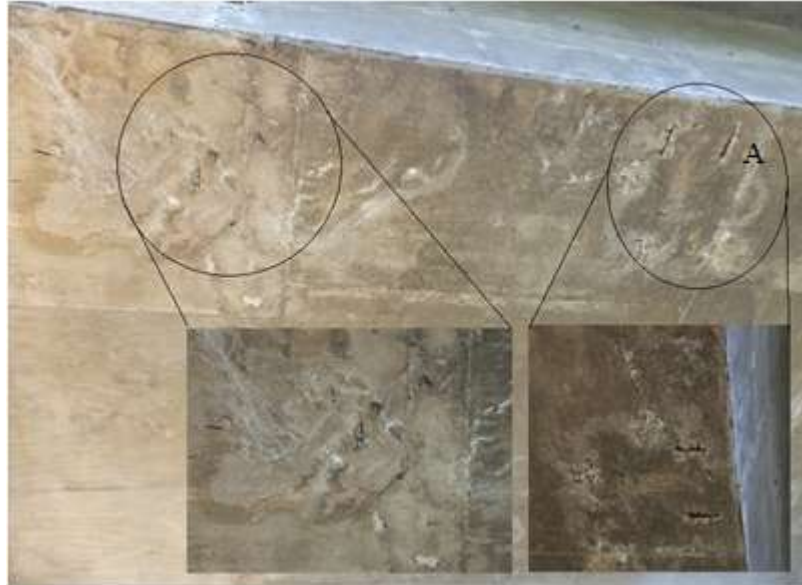
Humedad (30 x 20 cm) y lixiviación (30 x 30 cm) con acero expuesto, grietas y manchas de óxido (20 x 10 cm). Se presentan en el borde izquierdo (mar) casi finalizando el claro entre los 25 y 30 m.

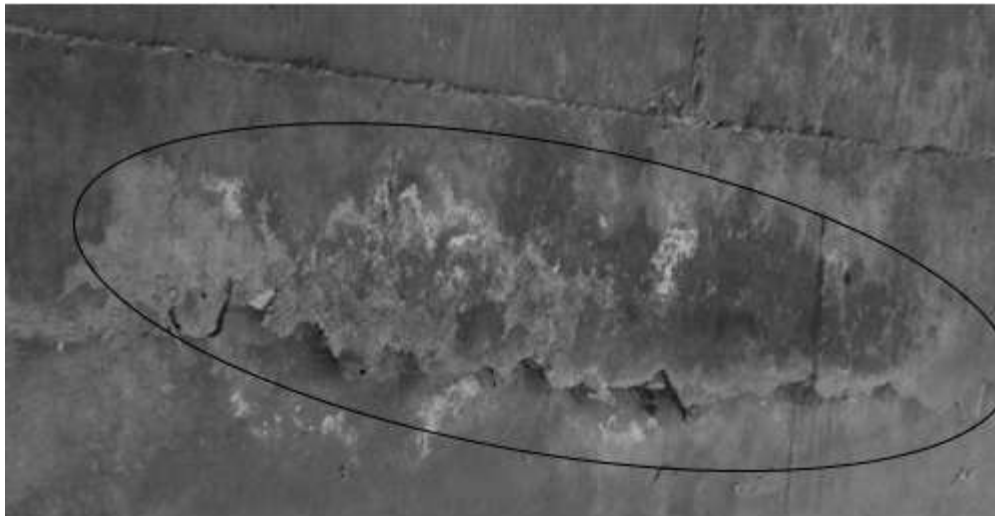
Mancha de Humedad de 90 x 40 cm presente en la unión de segmentos de la trabe q se encuentra entre los 25 y 30 m.

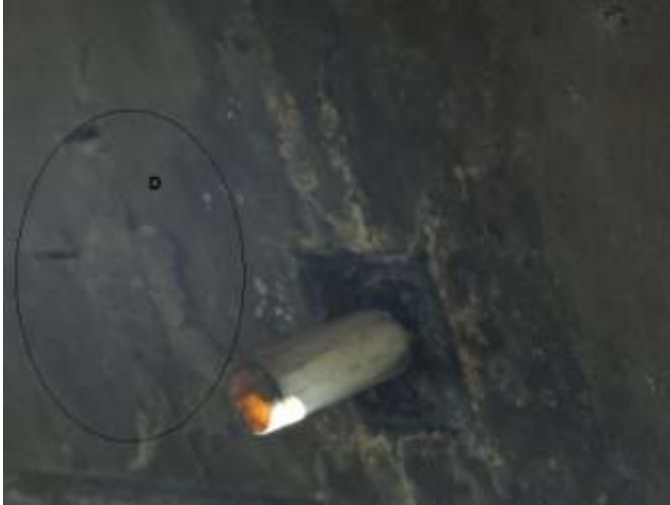
Delaminación (40 x 30 cm) a un costado del desagüe a unos 10 m.

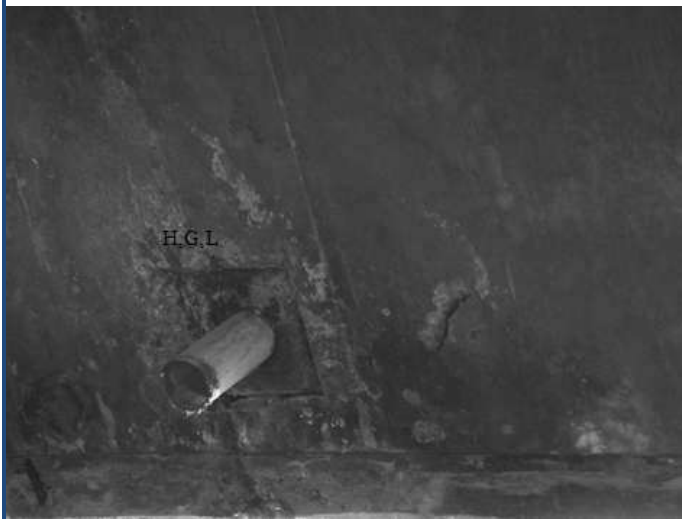
Entre los 5 y 10 m se encuentra una lixiviación (50 x 20 cm) con grietas y desprendimientos (50 x 30 cm).

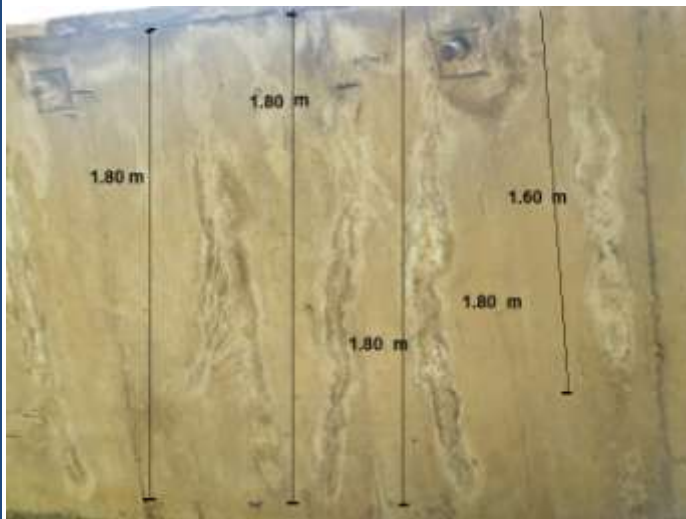
Entre los 20 y 25 m existen manchas de lixiviación (4 de 180 x 20 cm y una de 160 x 20 cm) y grietas presente a lo largo de las manchas.

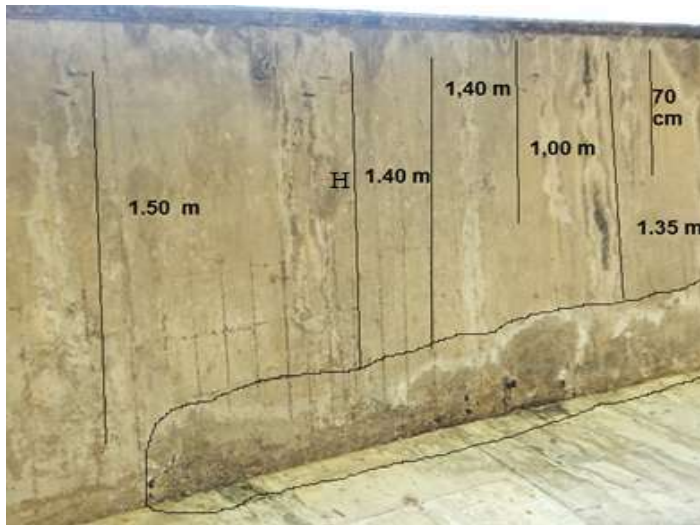
Lixiviación (150 x 10, 140 x 40, 140 x 10, 100 x 10, 70 x 10, 135 x 20 cm) con grietas presentes y mancha de humedad (300 x 40 cm) longitudinal ubicada entre los 25 y 30 m.

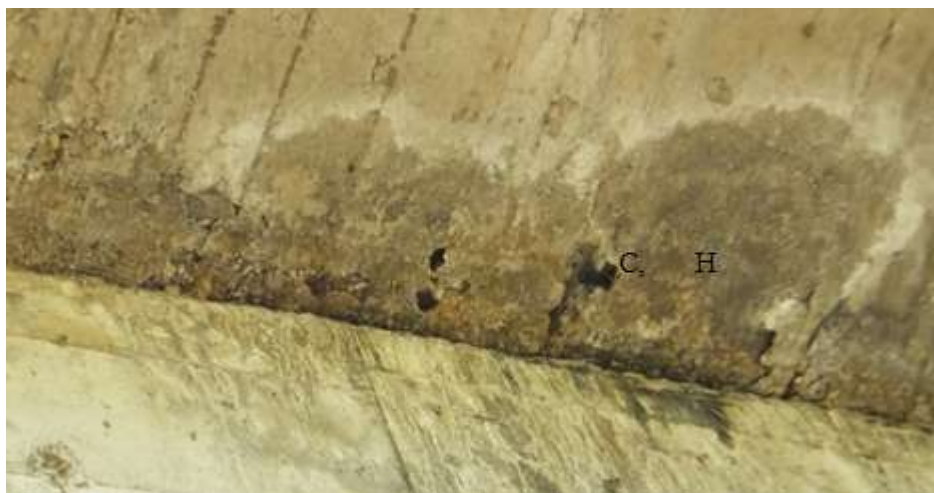
Entre los 25 y 30 m se encuentra humedad (150 x 50 cm) con presencia de cangrejas y lixiviación (120 x 60 cm).

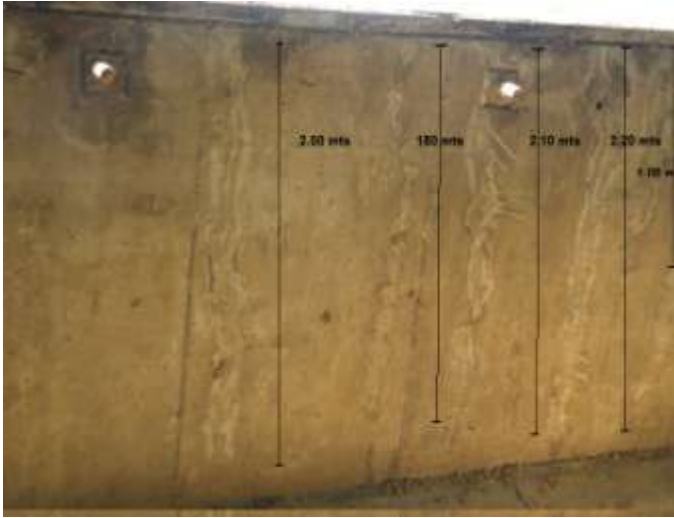
Lixiviación (200 x 20, 180 x 20, 210 x 20, 220 x 20, 100 x 10 cm) con algunas grietas presentes, ubicadas al inicio del alero izquierdo del claro III en los primeros 5 m.

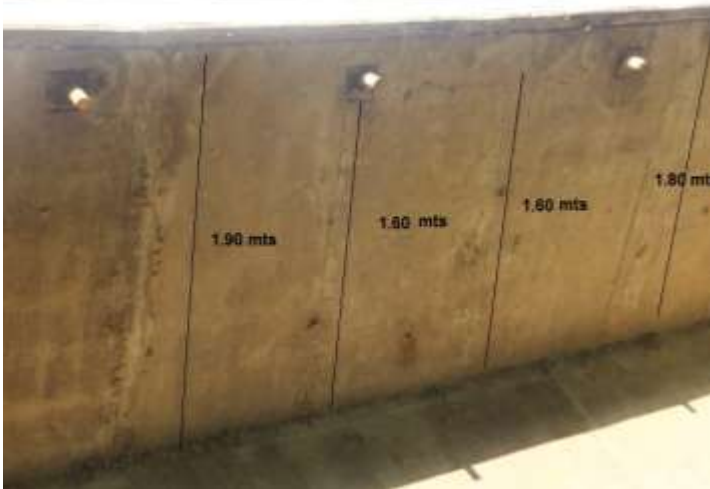
Entre los 5 y 10 m existe lixiviación (190 x 30, 160 x 10, 160 x 20, 180 x 10 cm) en el alero producto de escurrimientos de agua.

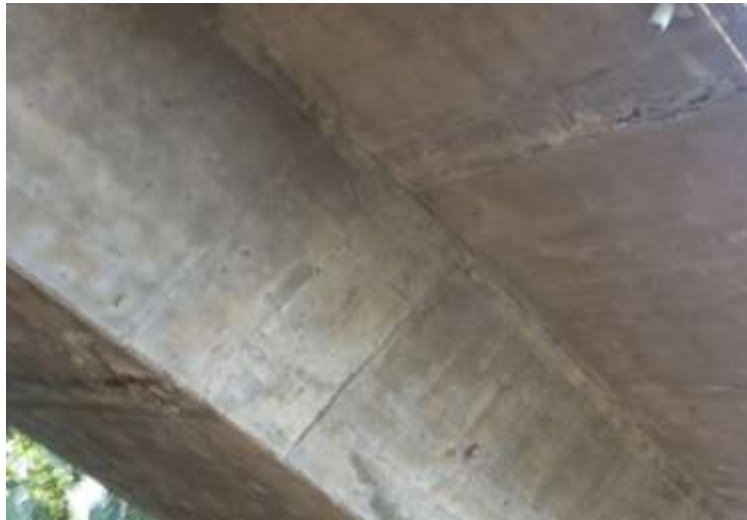
Lixiviación (300 x 40 cm) defecto que inicia en el alero frente a tierra y termina en el alero frente al mar, ubicado entre los 20 y 25 m.

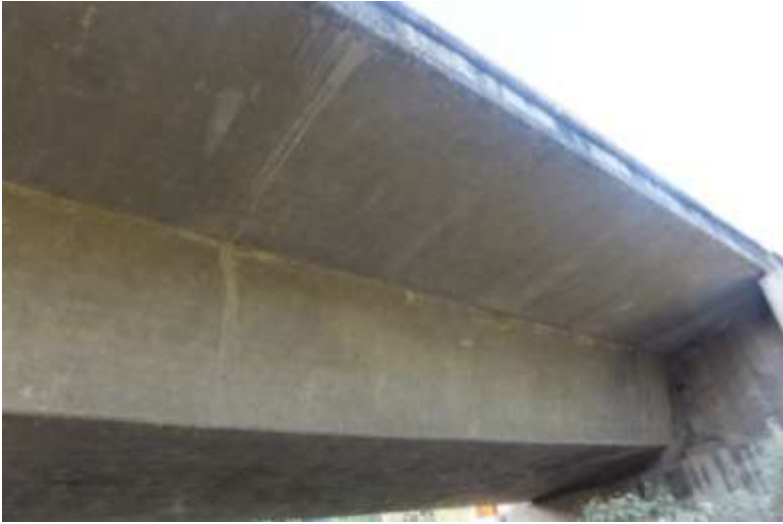
Alero frente a tierra, correspondiente al claro V, presenta mínimos defectos.

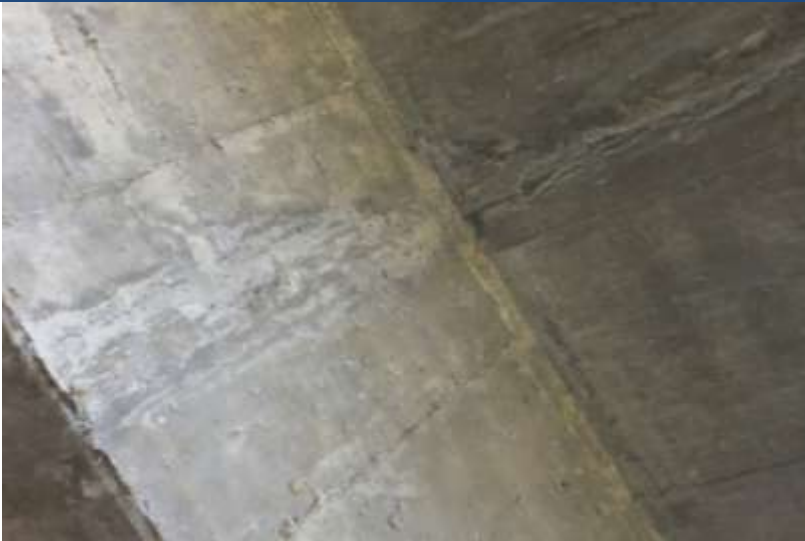
Lixiviación (300 x 40 cm) defecto que inicia en el alero frente a tierra y termina en el alero frente al mar.

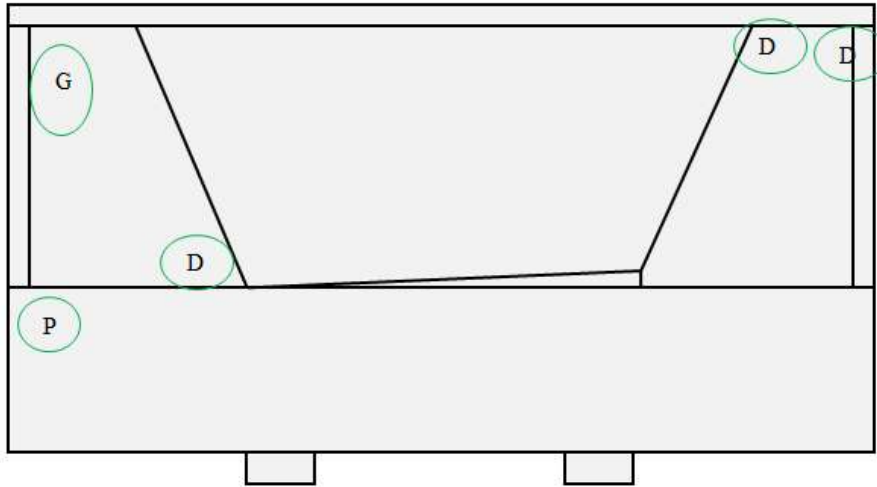
Daños presentes en el estribo final del cadenamiento del puente.

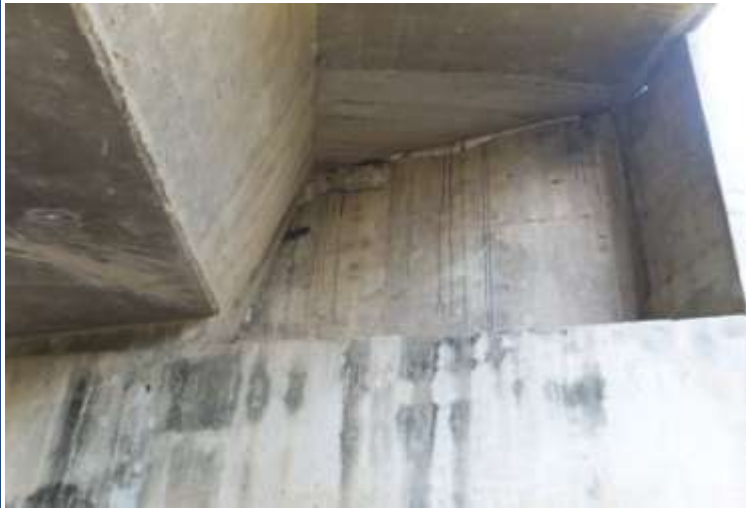
Aspecto de trabe cajón, ubicada frente al lado tierra. Mancha de humedad (300 x 120 cm.
