UNIVERSIDAD MICHOACANA DE SAN NICOLÁS DE HIDALGO  
FACULTAD DE INGENIERÍA CIVIL

MAESTRÍA EN INFRAESTRUCTURA DEL TRANSPORTE EN LA  
RAMA DE LAS VÍAS TERRESTRES

**“INSPECCIÓN Y EVALUACIÓN DE PUENTES DE CONCRETO”**

P R E S E N T A :  
ING. MIGUEL MARTÍNEZ GONZÁLEZ

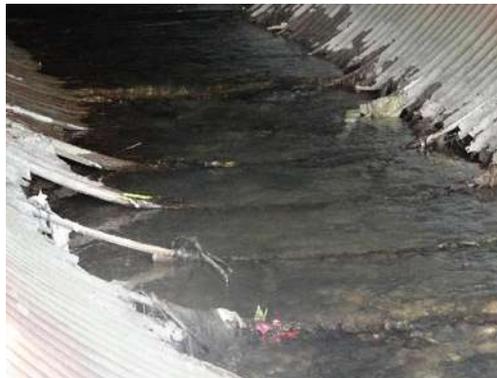
Cabe mencionar que aunque se trata de una estructura menor, al colapsarse se puede afectar la continuidad de la circulación vehicular en este tramo, afectando el traslado de personas bienes y servicios.

*Fotografía 5.1 Tubo metálico corroído y roto en la parte baja.*

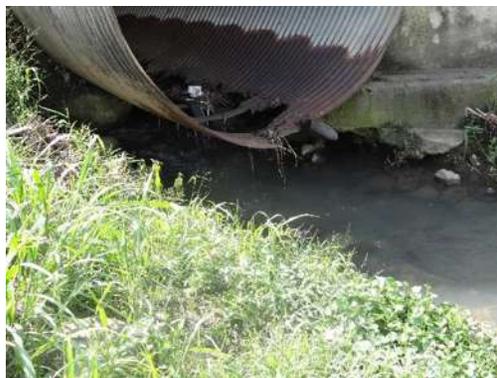
*Fotografía 5.2 Erosión debajo del tubo.*

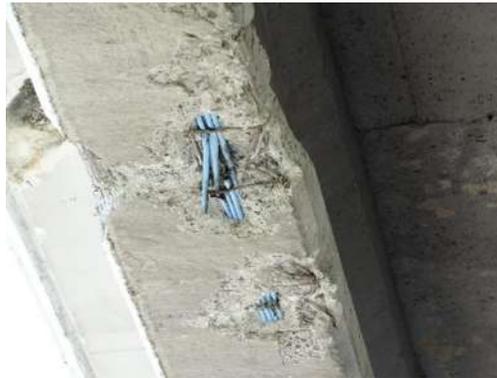
El P.I.V. San Joaquin II ubicado en el km. 10+640, presenta impactos vehiculares en las traveses del tramo 2-3 donde el gálibo vertical es muy escaso. por deficiencia en el gálibo, el cual es de 4.85 m, dejando expuestos los torones de presfuerzo, de los cuales algunos ya están rotos como se muestra en el las Fotografías 5.3 y 5.4. También se observa que el parapeto del lado derecho está cortado, Fotografía 5.5 y en la parte superior de de la losa existe acero de refuerzo expuesto por escaso recubrimiento, Fotografía 5.6.

*Fotografía 5.3 Trabe extrema izquierda del tramo 1-2 con acero de presfuerzo expuesto y roto.*

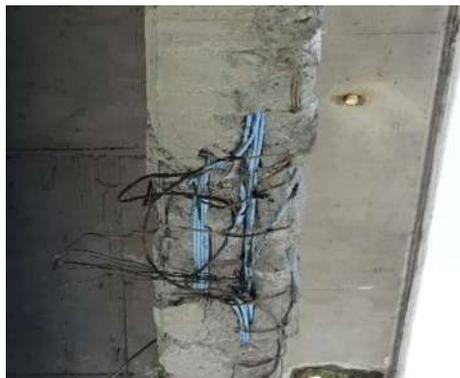
*Fotografía 5.4 Trabe extrema derecha del tramo 2-3 con daño severo por impacto vehicular, con acero de refuerzo y presfuerzo roto.*

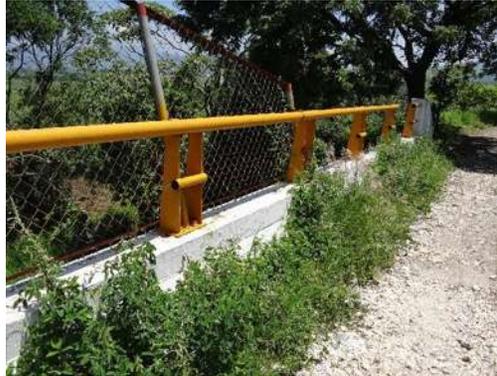
*Fotografía 5.5 Tubos del parapeto del lado derecho cortados en el tramo 1-2.*

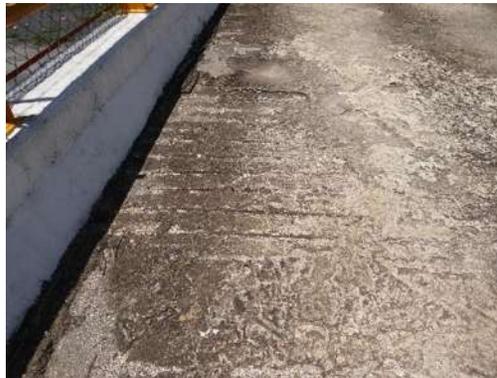
*Fotografía 5.6 Acero de refuerzo expuesto en la superficie de rodamiento en diversas zonas.*

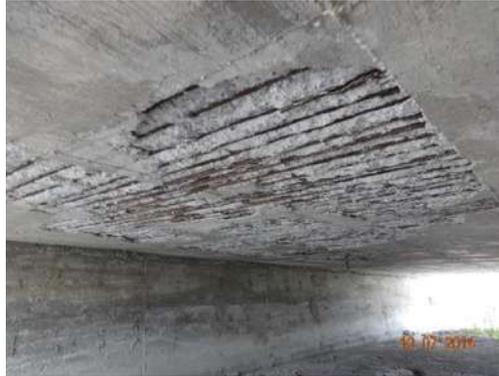
De igual forma al revisar la Gráfica 5.16 referente a la Evaluación General de las estructuras del tramo: Monterrey – Nuevo Laredo, se puede observar que no existen estructuras en condición de falla, solamente existe una estructura en condición Mala o Defectuosa que es el Puente ubicado en el km. 31+300 Cuerpo B (Fotografía 5.7). La calificación asignada se debe a que el Sistema de Piso compuesto por una losa de concreto reforzado, presenta corrosión generalizada en el acero de refuerzo en la parte inferior de la losa, por la acumulación de humedad, Fotografía 5.8. lo que ocasionó el estallamiento del recubrimiento en gran parte de esta, como se muestra en las Fotografías 5.9, 5.10 y 5.11.

*Fotografía 5.10 Desconche generalizado en la parte inferior de la losa por la corrosión del acero de refuerzo, el recubrimiento se ha perdido en más del 50%.*

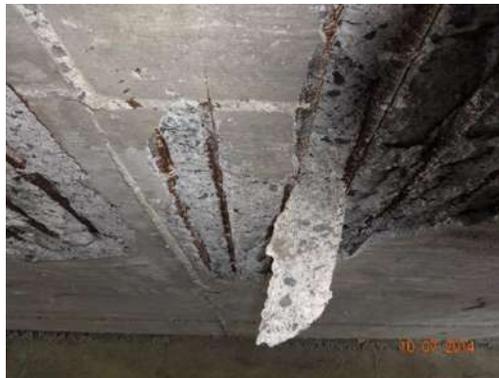
*Fotografía 5.11 Acero corroído y pérdida de recubrimiento en la parte inferior de la losa.*
