“PROYECTO INTEGRAL DE MEJORAMIENTO DE IMAGEN URBANA DEL CENTRO DE ERONGARÍCUARO, MICH.”

ARQ. CITLALI A. CARRILLO VÁZQUEZ

PARA OBTENER EL DIPLOMA DE ESPECIALISTA EN RESTAURACIÓN
DE SITIOS Y MONUMENTOS.

MORELIA, MICH., OCTUBRE DEL 2007.

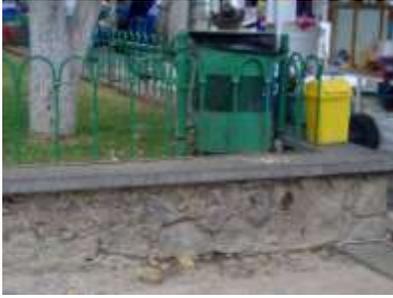
Imagen 60: Vista de los basureros de la plaza.

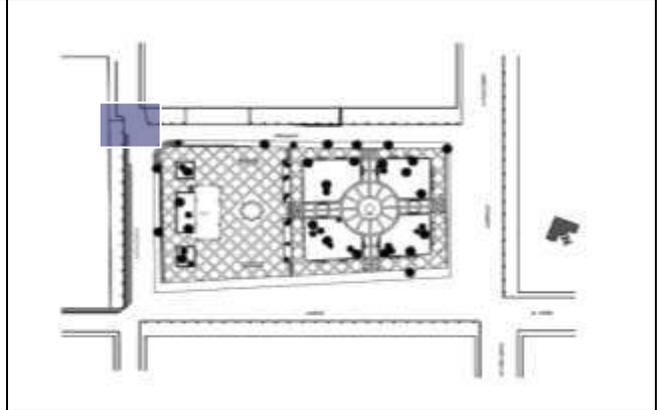
FOTO 006

CAUSA	EFFECTO	AGENTE
CALLES	* INVASIÓN DEL ESPACIO PÚBLICO.	* CONFLICTO VÍAL. * EXCESO DE AUTOMOVILES. * CALLE ANGOSTA * ESYTACIONAMIENTO DE AUTOMOVILES DEL H. AYUNTAMIENTO.	* ANTRÓPICO.
PORTAL	* INVASIÓN DEL ESPACIO PÚBLICO.	* CONTAMINACIÓN VISUAL. * DETERIORO EN LOS MATERIALES.	* ANTRÓPICO

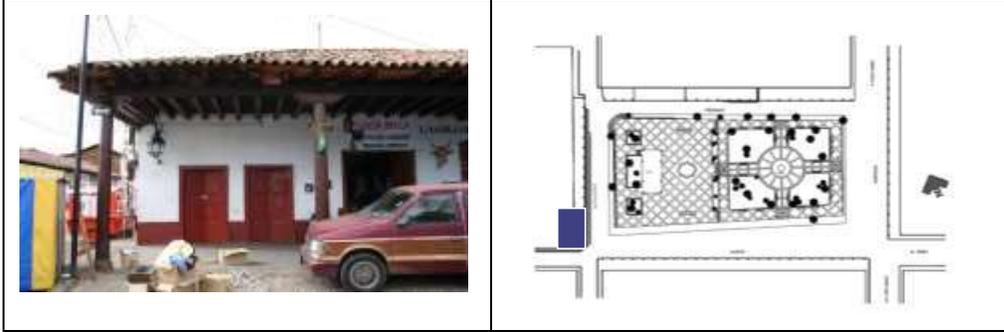
FOTO 008

COLUMNAS	<ul style="list-style-type: none"> *HÚMEDAD *NUDOS, GRIETAS, ETC. EN LA MADERA. * AGUA - HÚMEDAD. * CONTAMINACIÓN AMBIENTAL. * EXCESO DE AGUA A CUMULADA EN BANQUETAS. 	<ul style="list-style-type: none"> * DEGRADACIÓN FÍSICA DE LA MADERA. * PERDIDA DE RESISTENCIA. *PRESENCIA DE HONGOS Y POLILLA. * PUDRICIÓN DE LA MADERA * PERDIDA DE RESISTENCIA MECANICA DE LA MADERA. * DISGREGACIÓN DE LA BASE DE LA MADERA. * DISGREGACIÓN DE LA BASE DE PIEDRA. * DISGREGACIÓN DE LA BASE DE PIEDRA. 	<ul style="list-style-type: none"> *MEDIO AMBIENTE * DEFECTOS DE LA MADERA. * MEDIO AMBIENTE. * MEDIO AMBIENTE. * ANTRÓPICO.
PISOS	<ul style="list-style-type: none"> * CAMBIO DE MATERIAL Y SISTEMA CONSTRUCTIVO. * ALTO TRÁFICO DE PEATONES. 	<ul style="list-style-type: none"> *INCOMPATIBILIDAD DE MATERIAL. * ROMPIMIENTO Y PERDIDA DE MATERIAL. 	<ul style="list-style-type: none"> * ANTRÓPICO. * ANTRÓPICO.
PORTAL	<ul style="list-style-type: none"> * CAMBIO DE USO DE SUELO. * SEÑALÉTICA. 	<ul style="list-style-type: none"> * INVASIÓN DE ESPACIO PÚBLICO. * COMERCIO INFORMAL. * CONTAMINACIÓN VISUAL. 	<ul style="list-style-type: none"> * ANTRÓPICO.

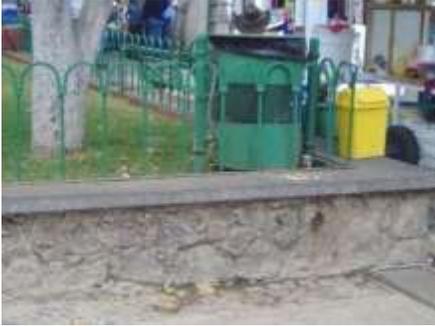
Imagen 65: Estado en el que se encuentra el mobiliario urbano y las jardineras de la plaza.
Fuente: Foto de Citlali Carrillo

Para solucionar estos deterioros se propone la liberación y el rejunteo de la jardinera, así como la limpieza de los elementos que lo conforman y de su protección con un repelente. Y lo que respecta a las jardineras en la banqueta, se eliminarán, proponiendo arriates para la protección de los arbustos.

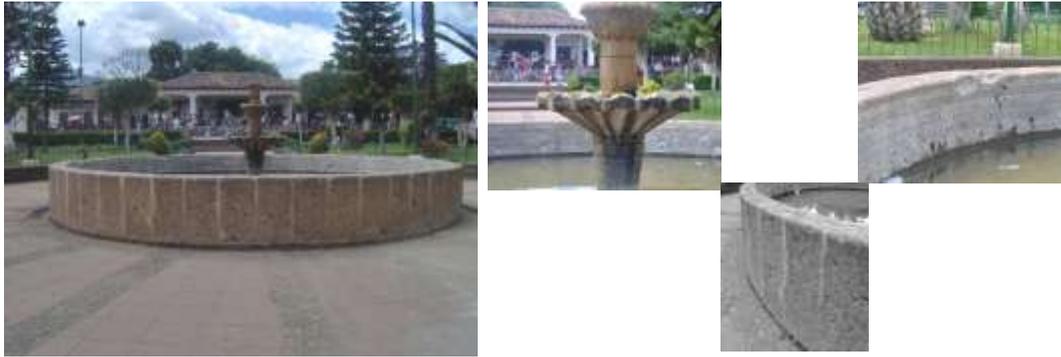
Imagen 66: Estado de deterioro de la fuente.
Fuente: Foto de Citlali Carrillo.

Para los anteriores deterioros se propone la limpieza y liberación de las juntas, para su posterior rejunteo. Así como la limpieza de los elementos en los que se observa suciedad, para con ello poder observar si es necesario reponer algunas piezas, que se encuentren en un grave estado de deterioro.

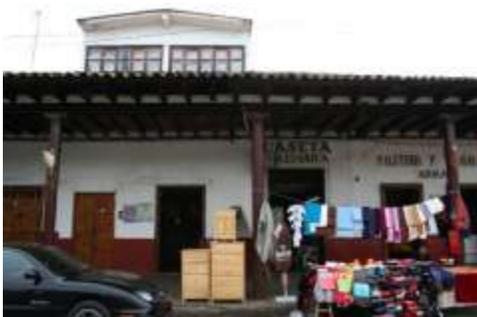
En las calles nos encontramos con otra problemática, en donde la apropiación del espacio para crear paradas de transporte público es muy común, ya que la plaza es un sitio importante y lugar de paso de los automóviles, los pobladores y visitantes dejan sus vehículos alrededor de esta, creando un conflicto vial. En este caso la solución será de tipo urbana, en donde se propondrá paradas establecidas y horarios de estacionamiento dentro del área, regulando con ello el uso del espacio.

Imagen 67: Vista de las alteraciones de los espacios por el comercio informal, y nuevos elementos.
Fuente: Foto de Citlali Carrillo.

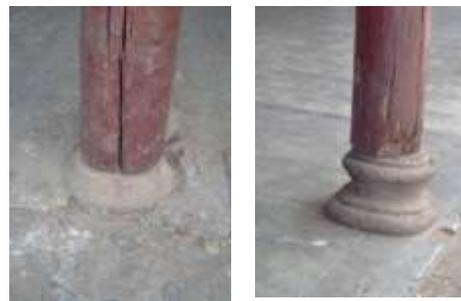
Otro elemento en el que se observó deterioro fueron las columnas, su material es la madera con base de cantería. Su principal problema es la disgregación de la piedra, ya que la contaminación ambiental, el medio ambiente y la humedad, han hecho que se vayan deteriorando, encontrándose en un estado grave algunas de las piezas. Por lo que se propone la limpieza de cada una de las columnas, para verificar su estado, y cambiar aquellas que se encuentren más deterioradas.

Imagen 72: Estado de deterioro de las columnas de los portales.
Fuente: Foto de Citlali Carrillo.

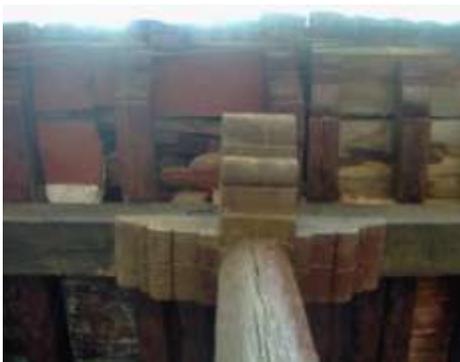
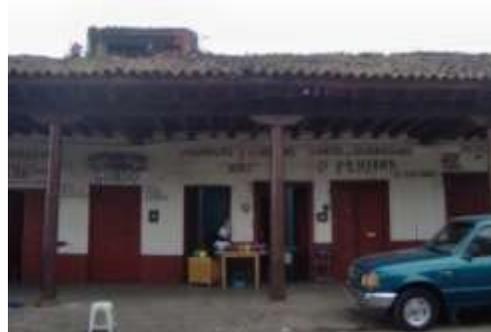
La estructura de la cubierta como ya se ha mencionado es a base de vigas de madera con tapa de tablón, cubierta a dos aguas con teja de barro, en donde se detectó que el material sufre una degradación por la presencia de insectos, la humedad, la presencia de aves y defectos propios, los cuales han sido producidos por el medio ambiente y la falta de mantenimiento, que aunado a las malas intervenciones o agregado de nuevos elementos, han hecho que se deterioren. Para su solución se propone el reacomodo de la teja y de la estructura de madera, en donde también se tendrá que tratar la madera con las sustancias adecuadas para evitar que continúen proliferando los insectos, y la sustitución de las piezas que lo requieran.

Imagen 73: Estado de deterioro de las cubiertas.
Fuente: Foto de Citlali Carrillo.
