TESINA QUE PARA OBTENER EL DIPLOMA:  
DE ESPECIALIZACIÒN EN RESTAURACIÒN DE SITIOS Y MONUMENTOS

PROYECTO DE RESTAURACIÒN  
DE LA EX- HACIENDA DE BUENA VISTA

EN LA LOCALIDAD DE BUENA VISTA MUNICIPIO DE ZACAPU MICHOACAN

OCTUBRE DEL 2007, MORELIA MICHOACÀN

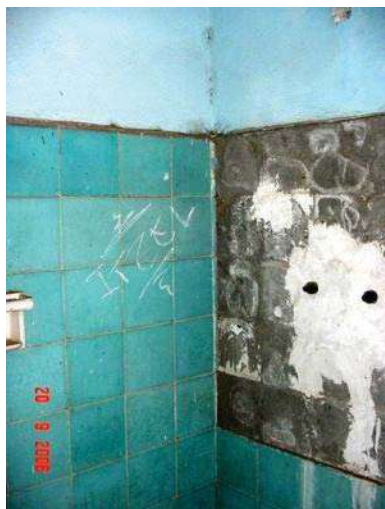
Las instalaciones eléctrica, hidráulica y sanitaria no cuentan con ningún criterio por lo que están de manera provisional sin ningún control, la tuberías de la instalación hidráulica son de hierro galvanizado, (ver imagen 13). Por ende no se ha modificado mucho espacialmente ya que cuenta con las básicas requeridas, en la planta alta cuenta con la integración posterior de 2 módulos de baño y están introducidas por la planta baja por lo cual dejaron los muros intactos. En la Tubería del sistema de drenaje es a base de tubería de asbesto cemento, y se puede ver una serie de registros en la planta baja, estas tuberías desechan las aguas negras hacia la parte baja de la ciénega o la zona de cultivo, (ver imagen 14).

**Imagen 13.** Detalle de instalación hidráulica.  
Foto: *Rafael López Morales*

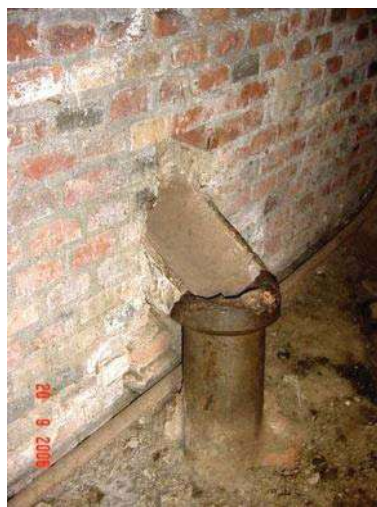
**Imagen 14.** Detalle de instalación sanitaria.  
Foto: *Rafael López Morales*

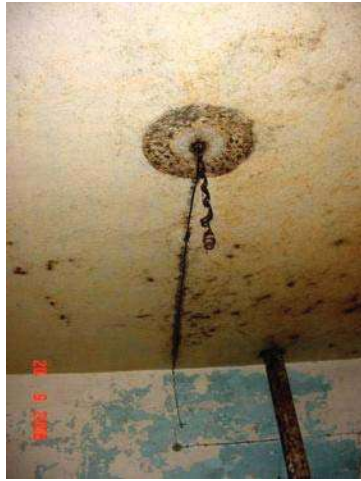
En lo que corresponde a la instalación eléctrica, como se describe anteriormente es la más propensa a sufrir o generar accidentes por la falta de seguridad, estas han sido instalaciones improvisadas y dependiendo de las necesidades de cada espacio sobre muros y colocándolas de forma directa en la madera del tapanco, donde no cuenta con ninguna medida de seguridad con el cableado ni para las cajas de registro de los muros, que actualmente existen grietas en los aplanados por la mala intervención.

**Imagen 15.** Detalle de instalación eléctrica.  
Foto: *Rafael López Morales*

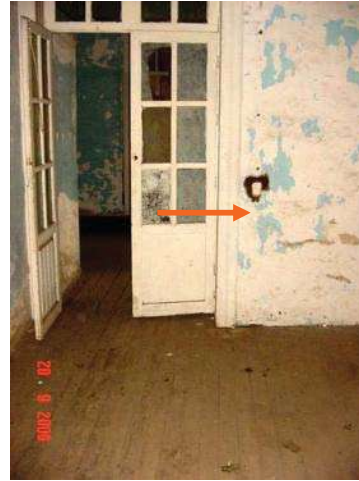
**Imagen 15.** Detalle de instalación eléctrica.  
Foto: *Rafael López Morales*

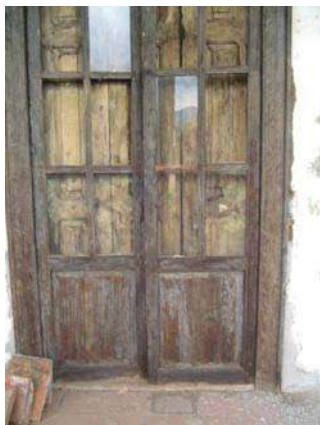
La carpintería es de madera de pino tableradas en la mayoría de estos elementos, en la planta baja ya se han sustituido por herrería, en la planta alta la carpintería se encuentra en buen estado físico por que aun cuenta con casi todas las hojas de las puertas en sus interiores, el deterioro mas visible es la polilla y la humedad que presentan en la parte baja del elemento.

**Imagen 16.** Detalle de puerta de madera en portal perimetral.  
Foto: *Rafael López Morales*

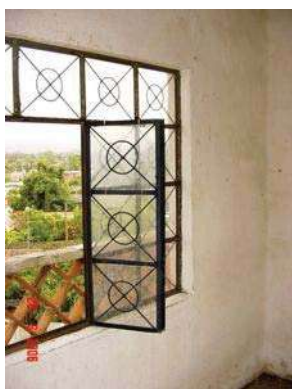
Además estos elementos, no han recibido ningún mantenimiento por lo que se encuentran oxidadas con marcos desprendidos o bisagras oxidadas, con la ausencia de la cristalería en las ventanas permite la entrada de la lluvia etc.

**Imagen 17.** Detalle de ventana de herrería de la torre.  
Foto: *Rafael López Morales*

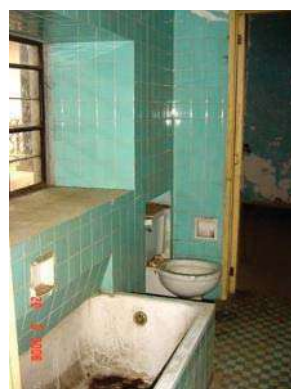
**Imagen 18.** Detalle de ventana de herrería en baño de espacio A-6.  
Foto: *Rafael López Morales*

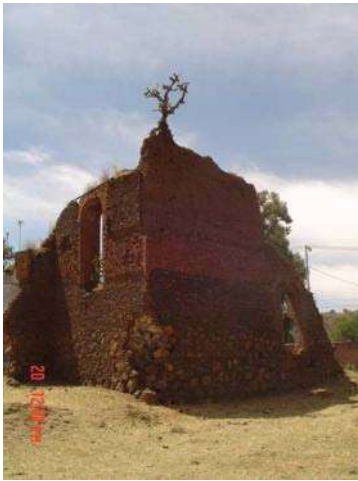
En las haciendas que tuvieron un nivel de producción alto generalmente se pueden encontrar capillas en donde se llevaban a cabo las fiestas del santo patrono, bautizos, bodas y misas; Este espacio hoy en día es el mas deteriorado, casi no quedan vestigios de ella, solo quedan algunos muros, y se puede ver el

**Foto. 20** Esquina de Capilla.  
Foto: Rafael López Morales

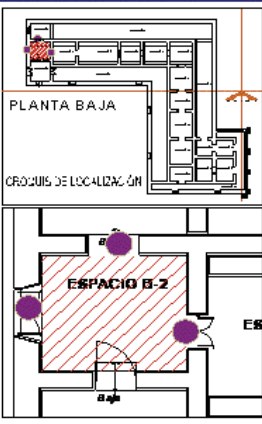
| | TIPO DE DETERIORO: | -PUDRICIÓN DE PUERTA DE MADERA | | | | | | |
| | AGENTE DE DETERIORO: | ANTROPICO BIOTICO, ABIOTICO-QUIMICO | | | | | | |
| OBSERVACIONES: | LA FALTA DE MANTENIMIENTO, Y LA HUMEDAD CONSTANTE DEGRADA LA MADERA DE LA PUERTA. | | | | | | | |
