***Restauración de las Cubiertas de la Casa natal de
Amalia Solórzano, Tacámbaro Mich.***

**Tesina que para obtener el Diploma de Especialización en
Restauración de Sitios y Monumentos. Presenta:**

Arq. Ricardo López García.

Morelia Michoacán Febrero de 2010.

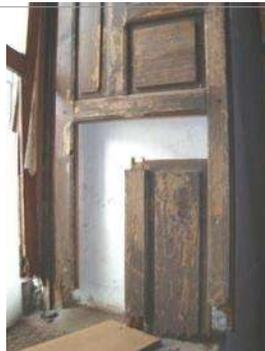
TIPO DE DETERIORO: Pudrición, ataque de termitas y pérdida de piezas de madera.

OBSERVACIONES: El contacto directo de la madera con el agua, la luz (sol) y el viento; alteran el equilibrio en servicio de la madera,

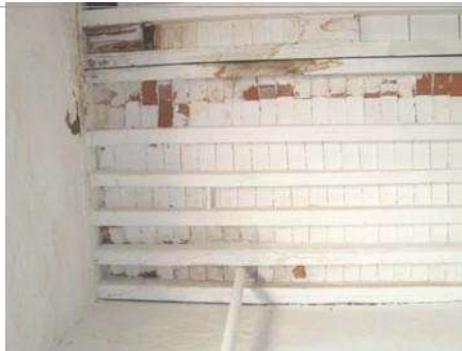
TIPO DE DETERIORO: Pudrición, pérdida de pintura

OBSERVACIONES: La humedad y la temperatura hacen propicio el ambiente para el desarrollo de insectos que destruyen la madera. La reacción química del agua con los materiales produce el desprendimiento de la pintura vinílica.

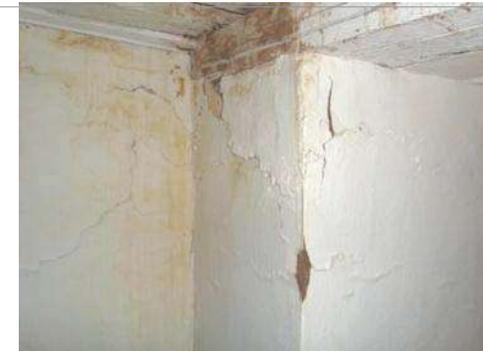
TIPO DE DETERIORO: Pudrición, fisuras y grietas, desprendimiento de aplanados.

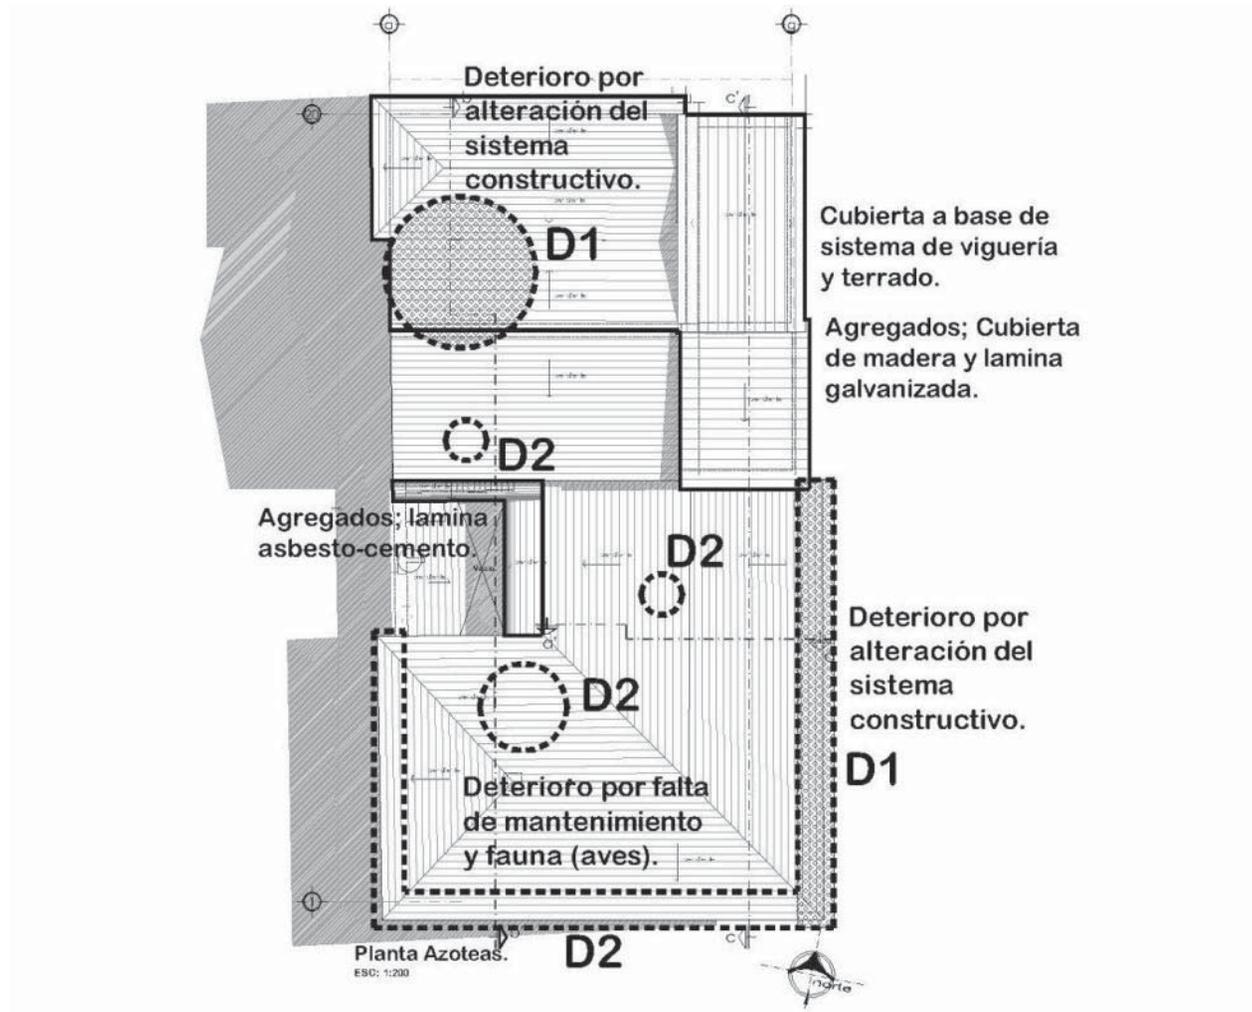
Fig. 10. Ubicación de los principales daños en las cubiertas de Azotea, Casa natal Amalia Solórzano. Imagen del autor, 2009.

Analizando el área deteriorada por alteración del sistema constructivo, ubicado en Azotea **D1** (Fig. 10), se identifican apoyos de adobe que rematan, en la parte de la corona, con arrastres de madera sobre los cuales se apoya la vigería de madera, la cual recibe la tapa de ladrillo de barro juntado con un entortado de cal-arena. Posteriormente sigue el relleno de terrado para dar pendientes, confinado con una capa de cal arena, sobre la que se coloca el enladrillado en forma de petatillo y con un terminado impermeable de Jabonato de alumbre. Además existe una estructura, hasta cierta forma improvisada para cubrir el área incompleta, a base de lámina galvanizada y vigas de madera. La captación y conducción del agua pluvial se hace mediante un canal de lámina galvanizada. (Fig. 11)

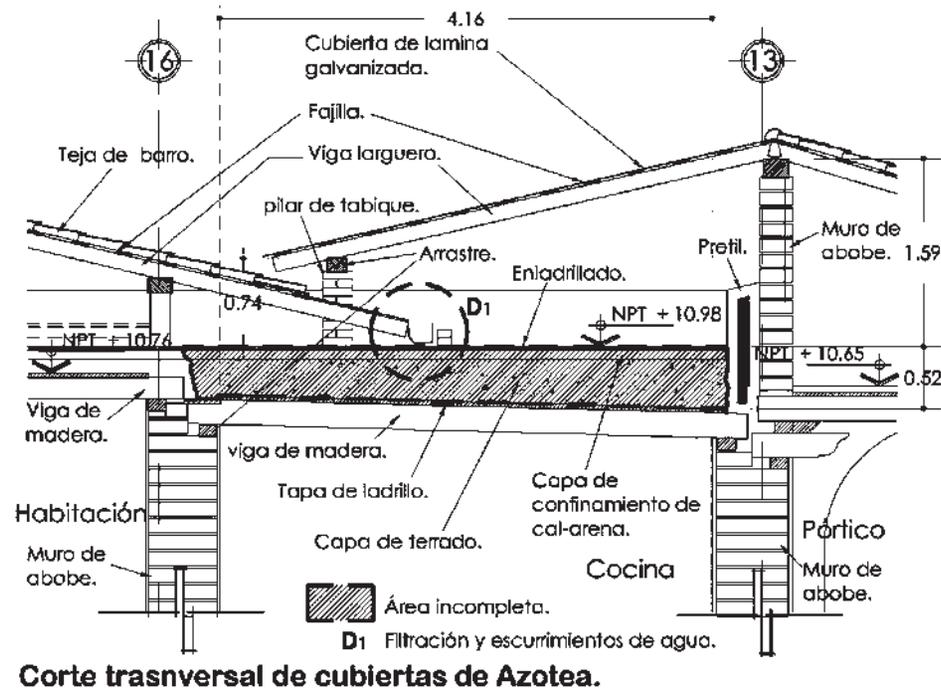
Fig. 11. El sistema de vigería y terrado se encuentra incompleto en los espacios que corresponden a la cocina y el comedor en Planta Alta, además se identifica una cubierta sobrepuesta a base de lámina galvanizada, fajillas y vigas larguero de madera. La filtración de agua al interior de estos espacios deteriora rápidamente el sistema constructivo. Casa natal Amalia Solórzano. Imagen del autor, 2009.

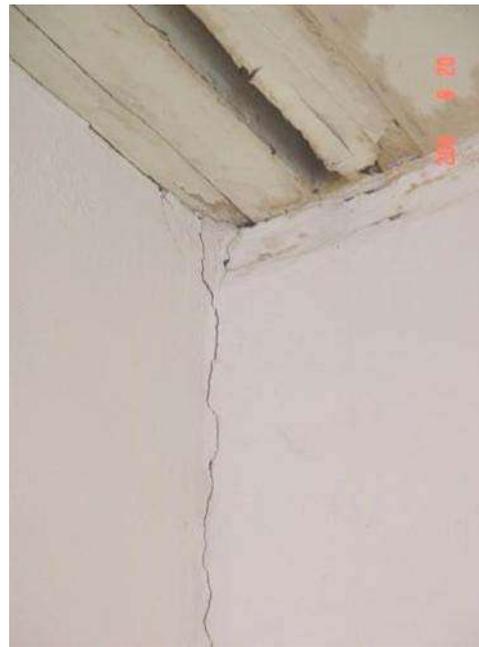
Fig. 13. (Cocina Planta Alta) La filtración de agua provoca humedades que deterioran la madera, la concentración de carga genera grietas de tipo constructivas. Casa natal Amalia Solórzano. Imagen del autor, 2009.

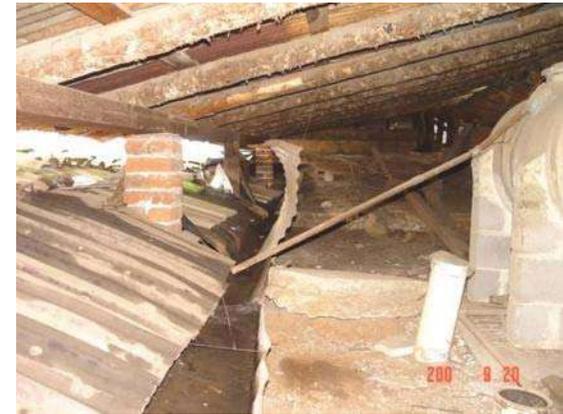
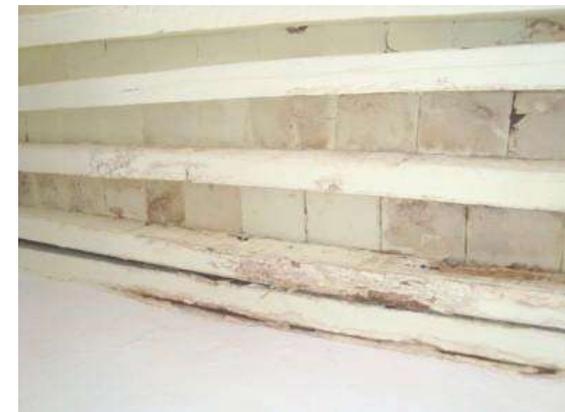
El sistema constructivo está siendo dañado por las filtraciones de agua pluvial que se efectúan por la mala captación y desalojo de las mismas. El deterioro es el resultado de una mala intervención, de la falta de mantenimiento y los agregados (tinaco) que provocan cargas excesivas. (Fig. 12)

Fig. 12. (Comedor, Planta Alta) las filtraciones generan humedades que pudren la madera y propician el ambiente óptimo para la proliferación de insectos xilófagos (termitas) que destruyen la madera. Casa natal Amalia Solórzano. Imagen del autor, 2009.

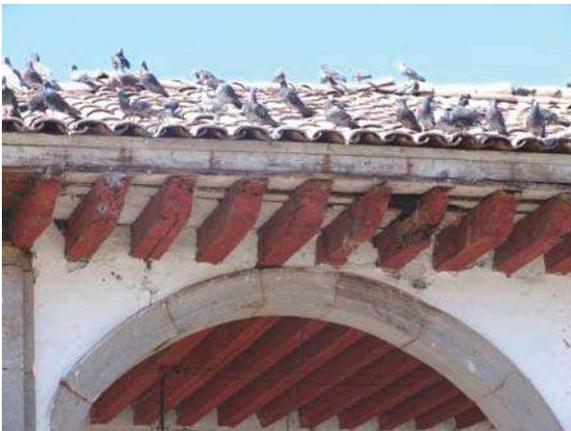
Fig. 16. La Presencia de aves provoca que haya una alteración en el acomodo de las tejas, generando huecos que permiten el paso del agua, deteriorando los elementos de madera (Se observa la pudrición y ataque por insectos xilófagos). Casa Natal Amalia Solórzano. Imagen del autor, 2009.

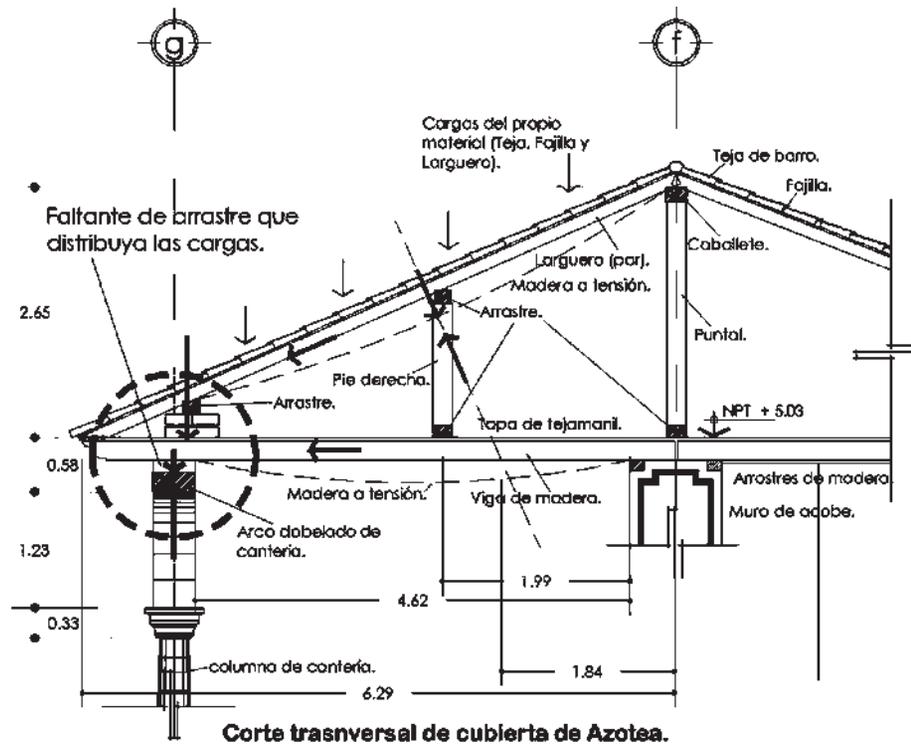
Fig. 15. Estructura de madera que cubre la arcada de cantería; la falta de arrastre en el eje "g" provoca que las vigas sean cargas concentradas; generando grietas y fisuras sobre las enjutas y el coceo de deformación de los arcos. Casa natal Amalia Solórzano. Imagen del autor, 2009.

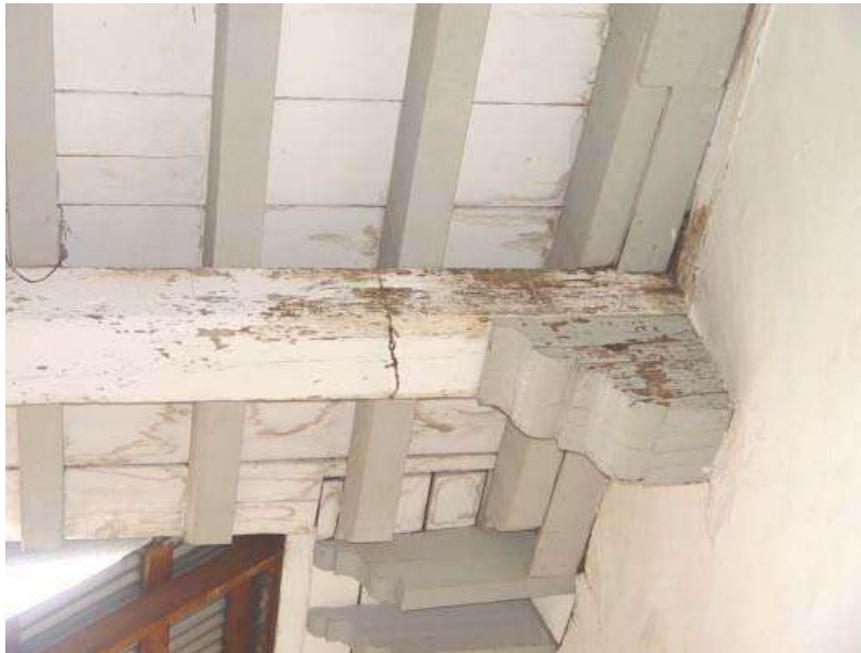
Fig. 18. Presencia de humedades que pudren la madera y disminuyendo su capacidad estructural, poniendo en riesgo la estabilidad del edificio y de sus ocupantes. Cubierta inclinada del zaguán; la vigería se apoya sobre una viga madrina (Gualdra), que a su vez transmite las cargas a los muros y columna de madera. Casa Natal Amalia Solórzano. Imagen del autor, 2009.

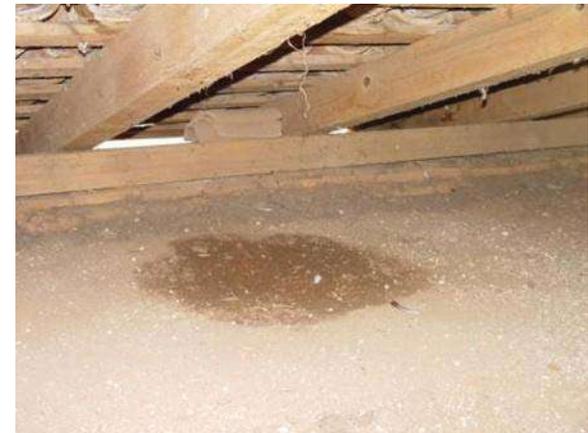
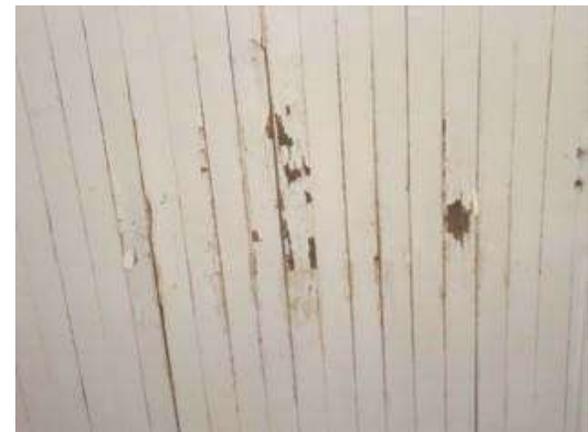
Fig. 17. (Arriba, tapanco del pórtico en Planta Alta) La Presencia de aves general el movimiento de las piezas de teja; propiciando la entrada del agua y filtración a los interiores. (Abajo) la pintura que recubre la madera no permite observar la magnitud del daño del Plafón de duela. Casa Natal Amalia Solórzano. Imagen del autor, 2008.

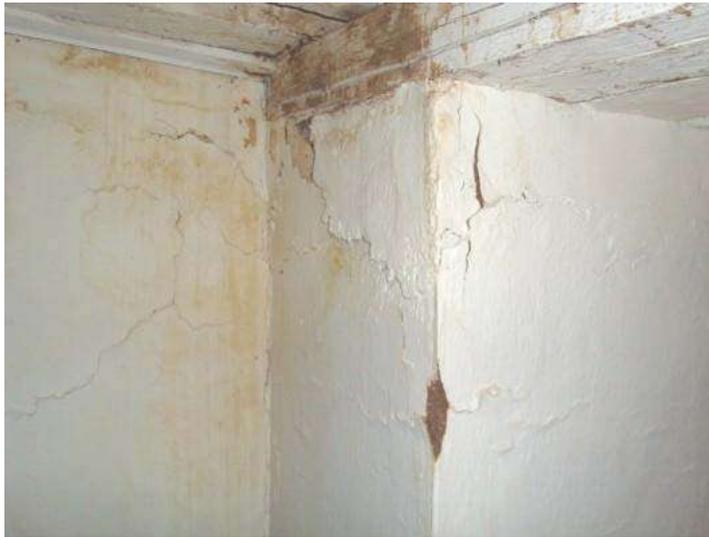
Fig. 20. Desprendimiento de pintura y aplanados por la presencia de humedades. Así como la pudrición de los elementos estructurales de madera. La humedad provoca el reblandecimiento de los muros de adobe al hidratarlos. **Cubierta de entepiso en Área íntima en Planta Baja (Local 2)**, Casa Natal Amalia Solórzano. Imagen del autor, 2009.

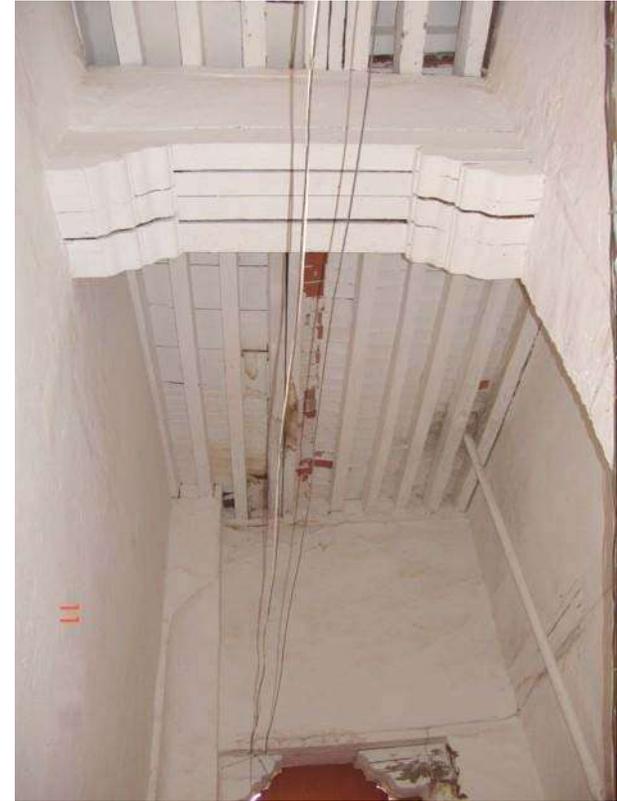
Fig. 19. La falta de mantenimiento de las instalaciones hidro-sanitarias genera fugas de agua que provocan humedades en el entepiso. Los principales daños son la pudrición de la vigería y tapa de madera. Se identifica además distintos procesos constructivos como es la combinación de materiales (tablón de madera y ladrillo) en la tapa de vigería. **Cubierta de entepiso en Área íntima de servicio en Planta baja (Local 3)** Casa Natal Amalia Solórzano. Imagen del autor, 2009.

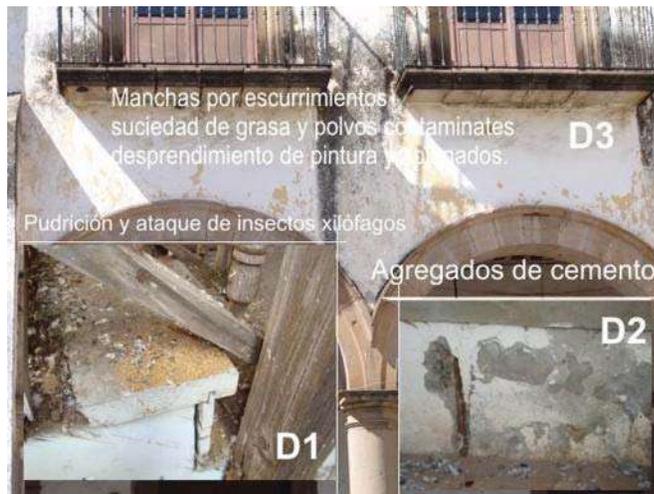
Fig. 22. **D1:** Pudrición y ataque de termitas en carpintería. **D2:** Presencia de sales y pulverización de agregados de cemento, oxidación de tuberías de fierro. **D3:** Manchas por escurrimientos, suciedad de grasas y polvos contaminantes adheridos al los aplanados, presencia de moho, en aplanados y cantería así como el deslave y desprendimiento de pintura y aplanados. Casa Natal Amalia Solórzano. Imagen del autor, 2009.

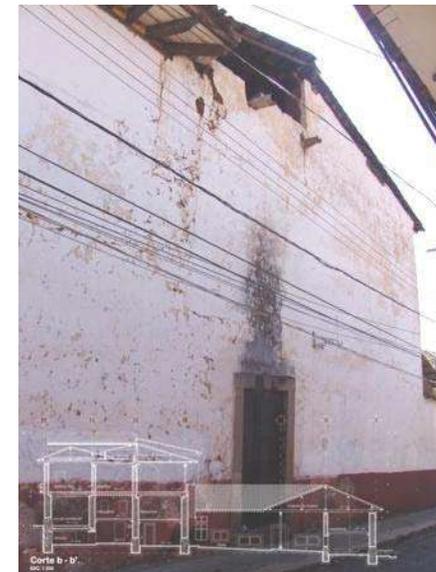
Fig. 21. Las humedades por filtración, la exposición a la intemperie y el reblandecimiento del muro de adobe, generan la aparición de grietas y fisuras en aplanados y la deformación del muro, con posibilidades de colapso del muro. Casa Natal Amalia Solórzano. Imagen del autor, 2009.

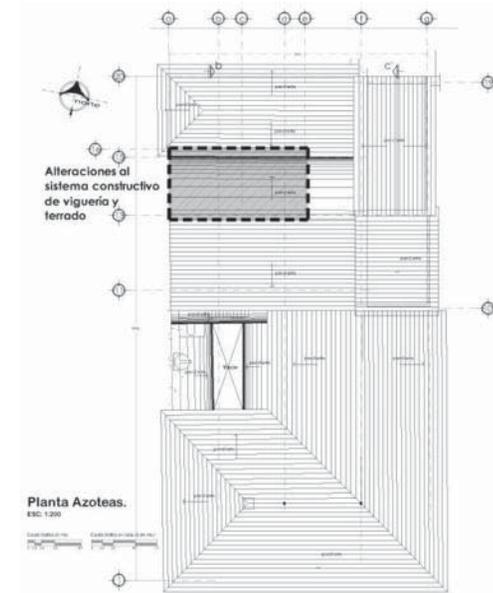
Plano 27A. Cubiertas de Azotea, donde se indica el Área con alteraciones del sistema constructivo de viguería y terrado entre los eje "a-d" y "13-16". Planta de Azoteas de la Casa Natal Amalia Solórzano. Imagen del autor.

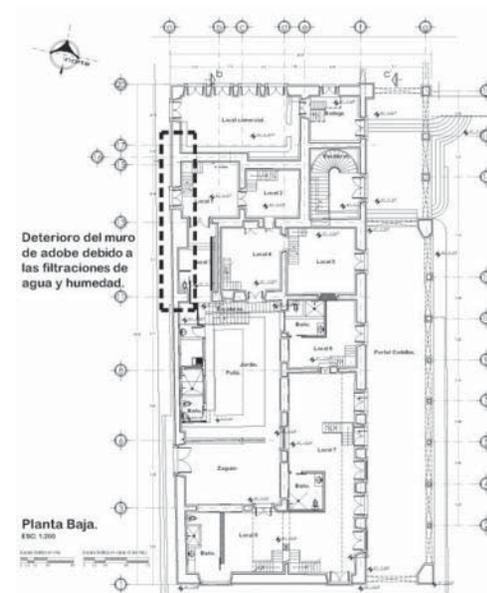
Plano 27B. Reblandecimiento de muros de adobe debido a la filtración de agua pluvial, humedad descendente de instalaciones, en área comprendida entre los ejes "a-d" y "13-16". Planta Baja de la Casa Natal Amalia Solórzano. Imagen del autor.,

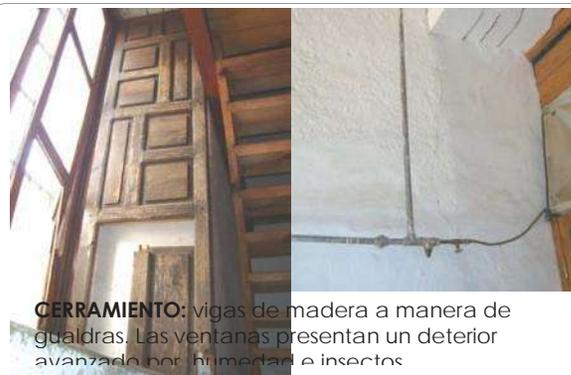
CERRAMIENTO: vigas de madera a manera de gualdras. Las ventanas presentan un deterioro avanzado por humedad e insectos

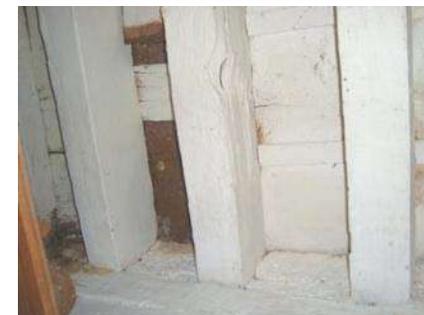
CUBIERTA: Viguera de madera de 5" x 8" aprox. con tapa de tablón, la estructura de entrepiso presenta humedades que deterioran los materiales.

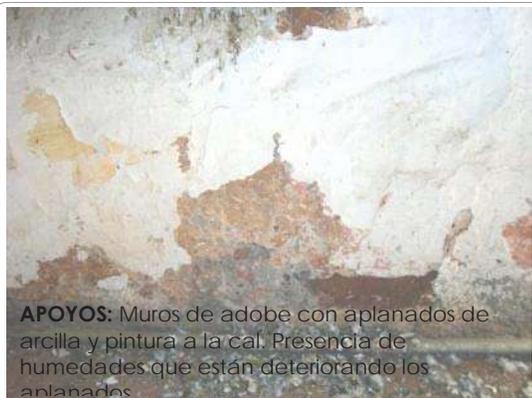
APOYOS: Muros de adobe con aplanados de arcilla y pintura a la cal. Presencia de humedades que están deteriorando los aplanados.

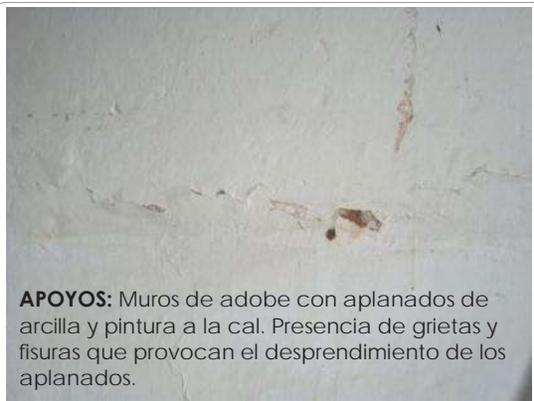
APOYOS: Muros de adobe con aplanados de arcilla y pintura a la cal. Presencia de grietas y fisuras que provocan el desprendimiento de los aplanados.

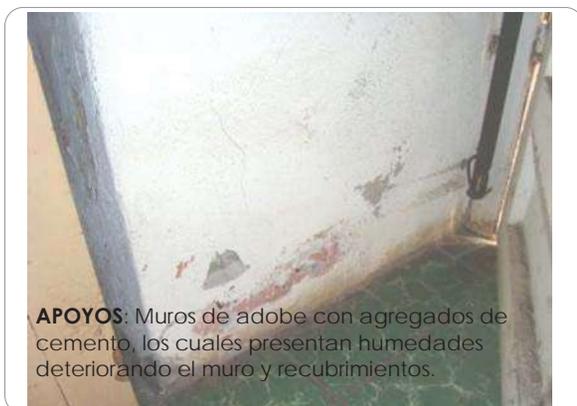
APOYOS: Muros de adobe con agregados de cemento, los cuales presentan humedades deteriorando el muro y recubrimientos.

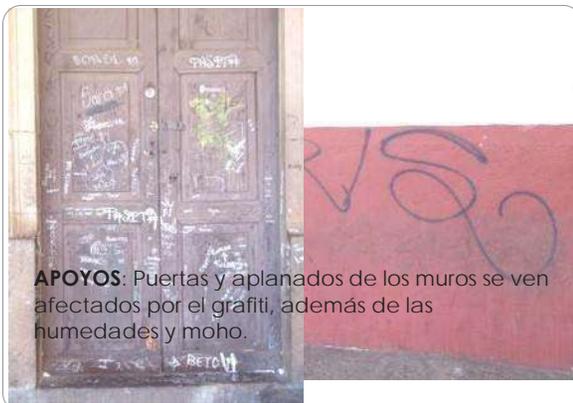
APOYOS: Puertas y aplanados de los muros se ven afectados por el grafiti, además de las humedades y moho.

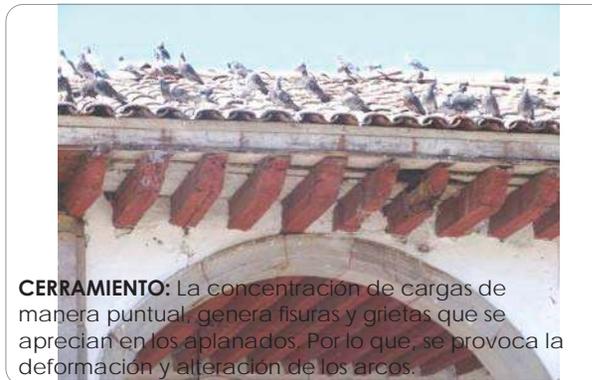
CERRAMIENTO: La concentración de cargas de manera puntual, genera fisuras y grietas que se aprecian en los aplanados. Por lo que, se provoca la deformación y alteración de los arcos.

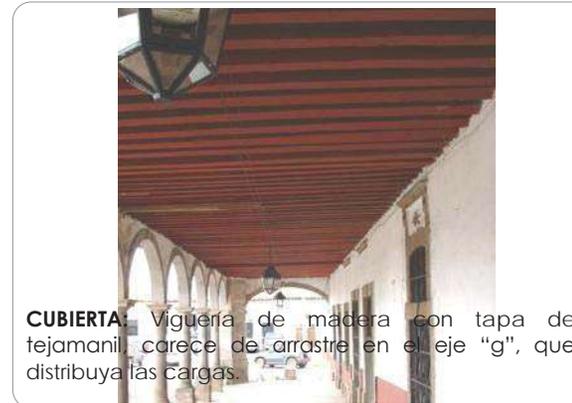
CUBIERTA: Viguería de madera con tapa de tejamanil, carece de arrastre en el eje "g", que distribuya las cargas.

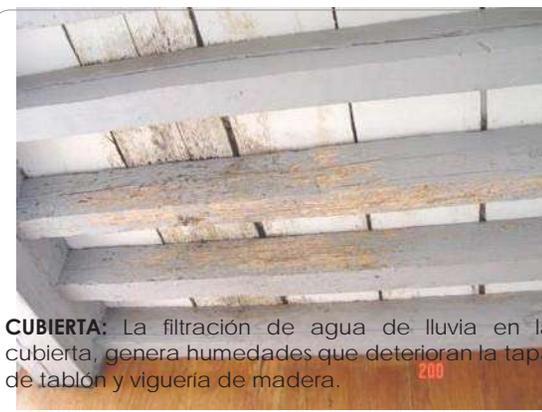
CUBIERTA: La filtración de agua de lluvia en la cubierta, genera humedades que deterioran la tapa de tablón y viguería de madera.

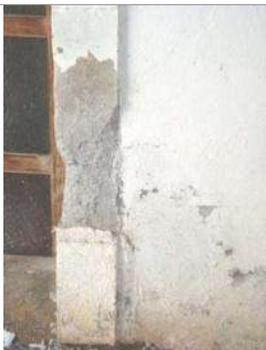
TIPO DE DETERIORO: Humedades y sales, pulverización del concreto.

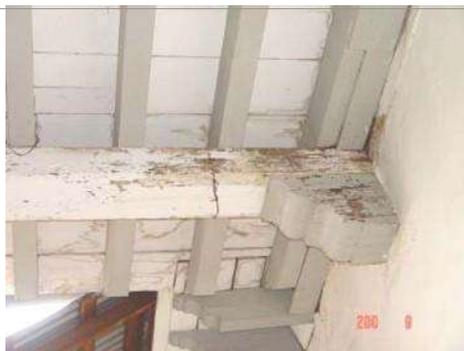
TIPO DE DETERIORO: Pudrición, pérdida de pintura

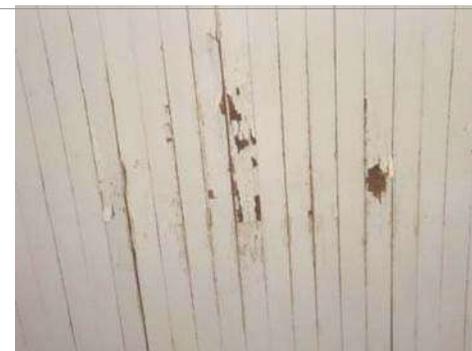
TIPO DE DETERIORO: Pudrición,

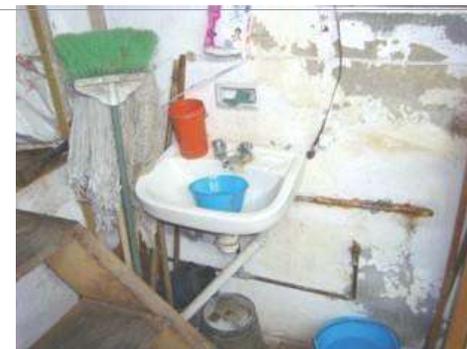
TIPO DE DETERIORO: Desprendimiento de pintura y aplanados. Oxidación de tubería.

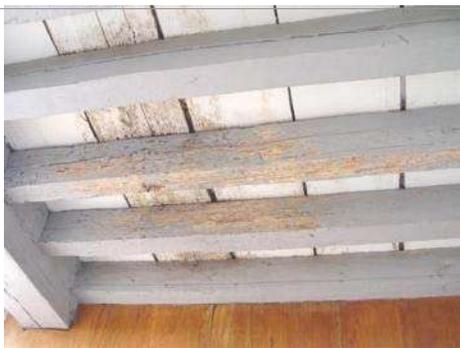
TIPO DE DETERIORO: Pudrición, disminución de la capacidad estructural

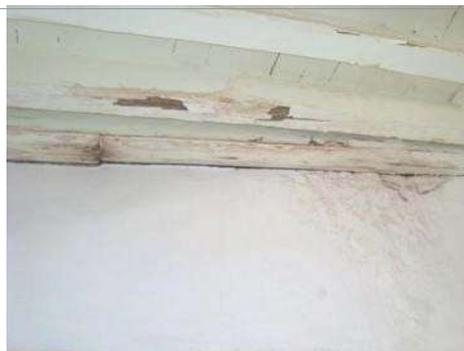
TIPO DE DETERIORO: Pudrición, disminución de la capacidad estructural

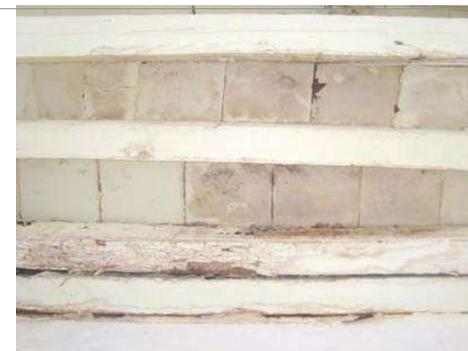
TIPO DE DETERIORO: Pudrición, disminución de la capacidad estructural
