PROYECTO DE CONSERVACION DEL TEMPLO DE SAN ANTONIO, YURIRIA GUANAJUATO

Tesina que para obtener el diploma de:

Especialista en Restauración de Sitios y Monumentos

Arq. Juan Luis Pizano Villagomez.

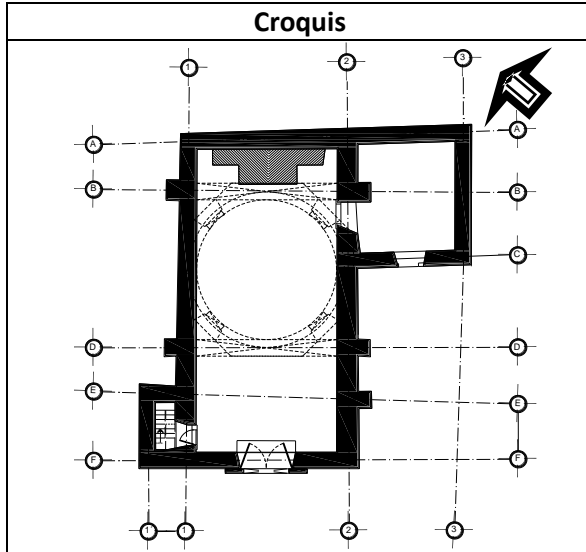
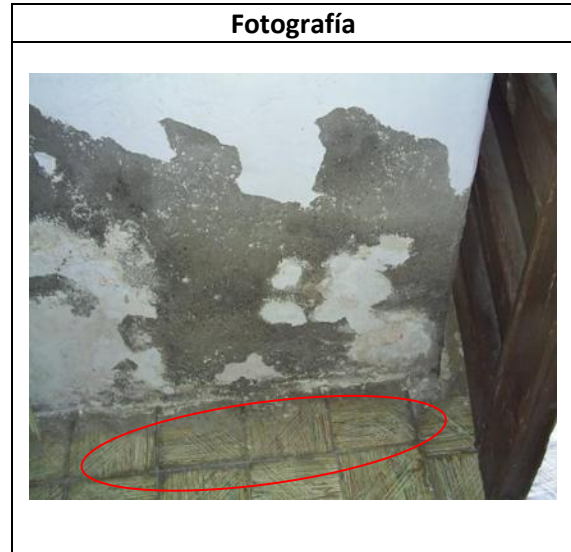
Partida: Pisos **Localización del deterioro o alteración:** toda la superficie de la nave

EFECTO: Sustitución del piso original del inmueble por piso de mosaico de pasta.

CAUSA: Mala intervención.

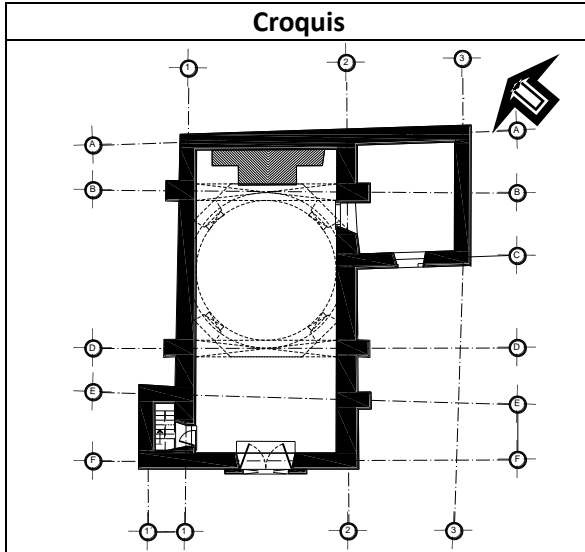
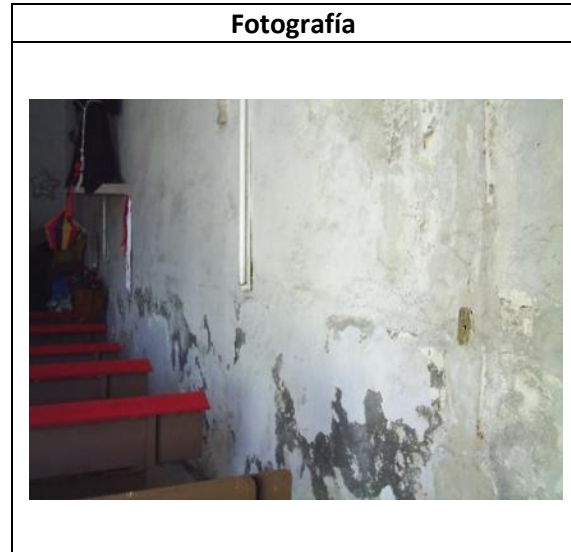
Partida: Muros **Localización del deterioro o alteración:** Eje: 2 **Tramo:** A-F interior

Los principales deterioros que se aprecian en los muros consisten en la presencia de humedad que asciende por capilaridad desde el subsuelo, esto provoca la presencia de sales y como consecuencia el desprendimiento y disgregación de aplanados, así como la disgregación de la junta que asienta las piezas de mampostería (*ver ficha M1*).

EFECTO: Desprendimiento y disgregación de aplanados, presencia de salitre.

CAUSA: Humedad y desprendimiento causado por sales disueltas en el agua y que ascienden por capilaridad.

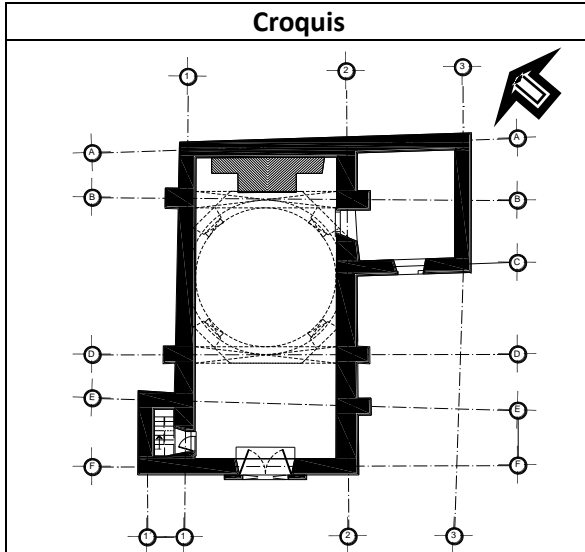
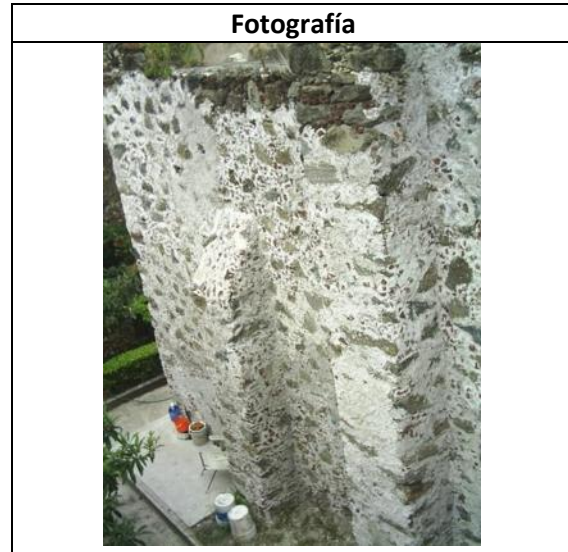
Partida: Muros **Localización del deterioro o alteración:** Eje: 2 **Tramo:** C-F exterior

EFFECTO: Secciones del muro resanadas con mortero de cemento-arena.

CAUSA: Incompatibilidad de materiales entre el mortero de cemento-cal-arena y el mortero original de cal-arena.

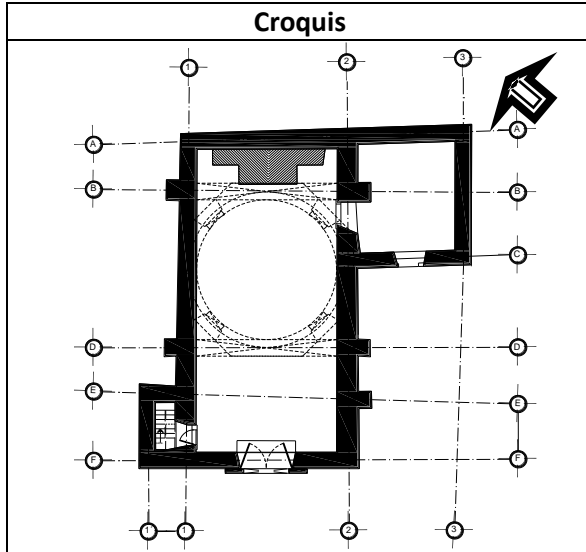
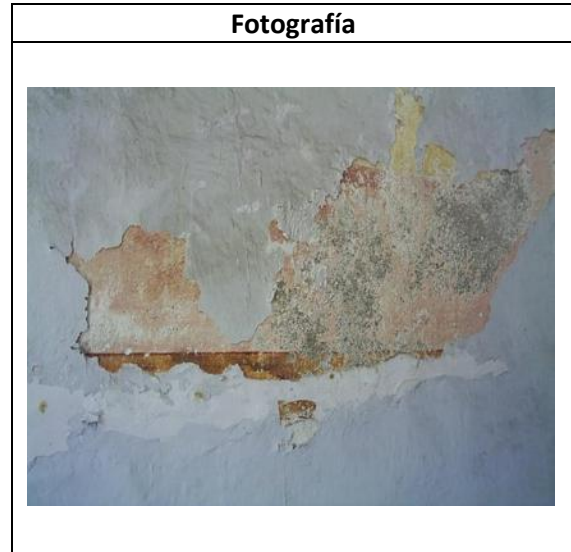
Partida: Muros **Localización del deterioro o alteración:** Ejes: 1 y 2 **Tramo:** A-F

EFFECTO: Recubrimiento de pintura original con varias capas de pintura vinilica.

CAUSA: Perdida de la pintura original del templo debido al desprendimiento de aplanados y la implementación de pintura vinilica.

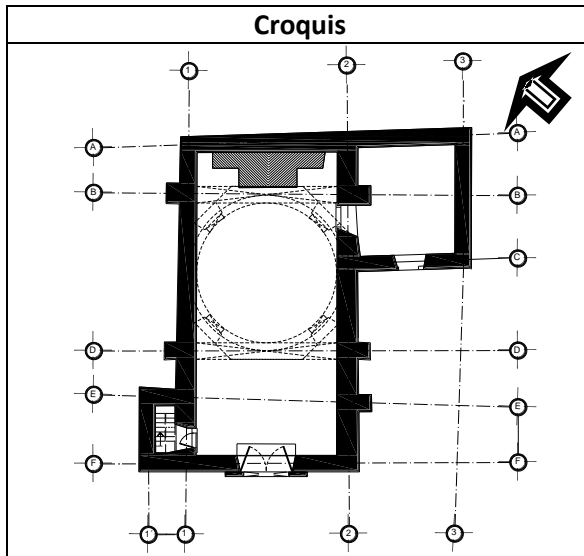
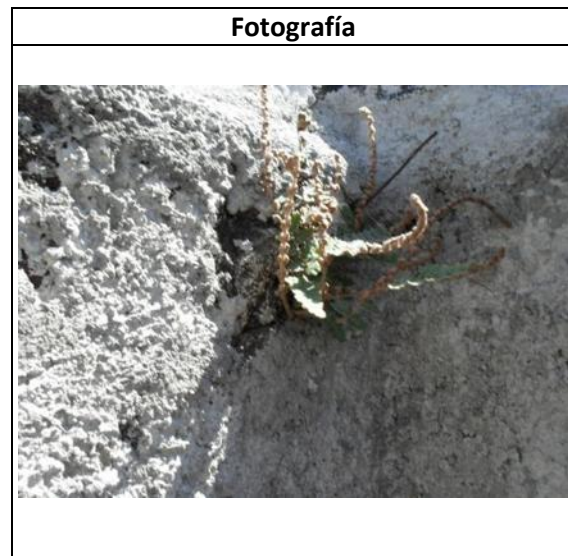
Partida: Muros **Localización del deterioro o alteración:** Eje: 1-1' Tramo: E-F se presenta tanto al interior como al exterior del muro, también sobre el Eje: 2 Tramo C-F

EFFECTO: Presencia de macroflora que se desarrolla bajo un aplanado de mortero de cemento-cal-arena, agregado al edificio recientemente. Esto provoca que dicha flora desarrolle raíces más profundas al interior del muro y por consecuencia la pérdida de juntas y el incremento de humedad al interior del muro.

CAUSA: Falta de conocimiento y una mala intervención.

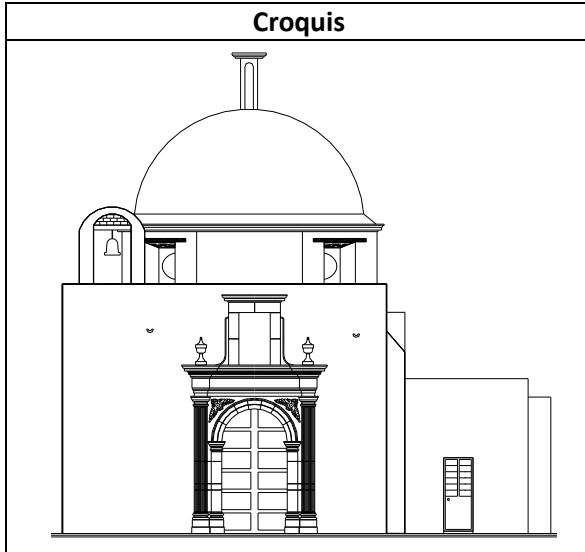
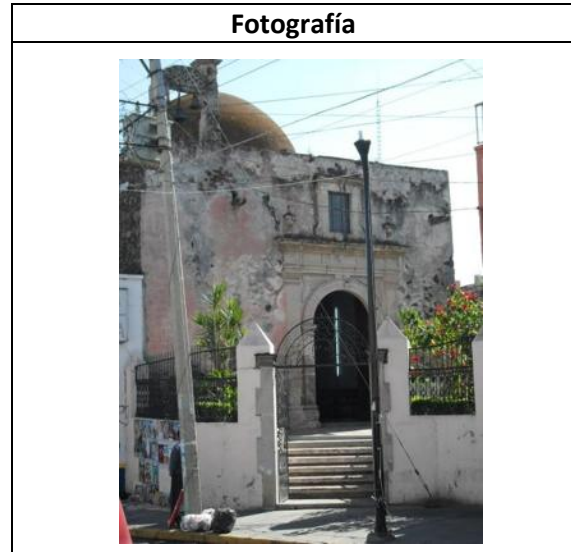
Partida: Muros **Localización del deterioro o alteración:** fachada principal.

EFFECTO: Desprendimiento y pérdida de aplanados.

CAUSA: Interperismo del material.

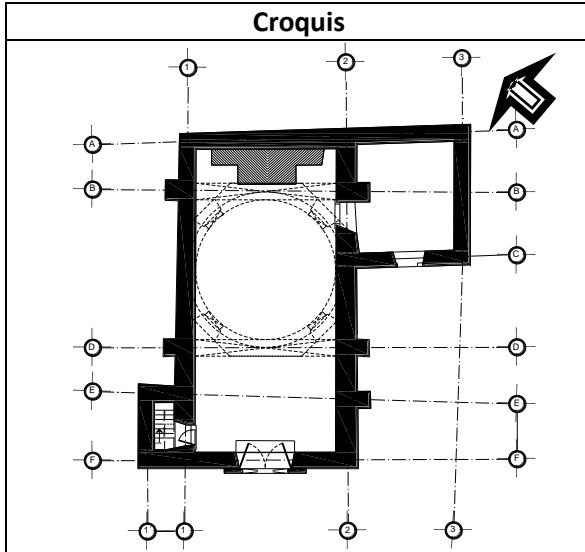
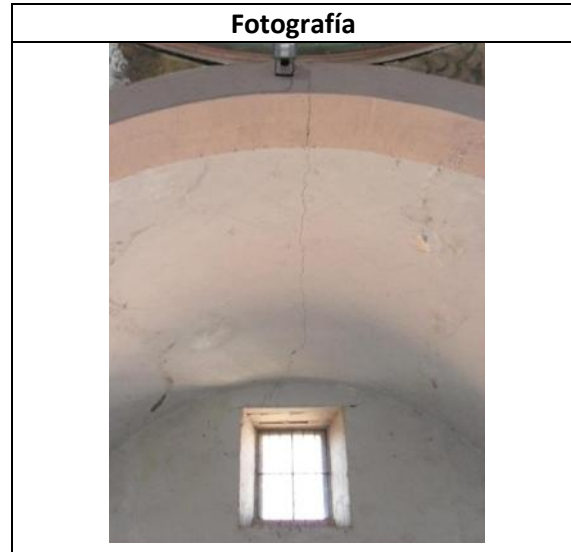
Partida: techumbres y cubierta **Localización del deterioro o alteración:** Eje: 1-2 **Tramo:** D-F

En lo que corresponde a las grietas que se presentan en las dos tramos de bóveda de cañón, antes de realizar cualquier acción se procederá a una inspección minuciosa sobre estos elementos, como se puede observar en la ficha de alteraciones y deterioros TC-1 existe una grieta que se puede apreciar a simple vista y esta se presenta también en toda la sección de la clave del arco fajón que cierra este tramo de bóveda, en la misma ficha se observa que hacia ambos lados de dicha grieta se presentan dos líneas de las cuales parece ser que son grietas y tal vez hayan sido consolidadas en algún momento, sin embargo no se tiene la certeza de esto, hasta retirar las capas de pintura vinilica que se presentan en el cañón.

Es de vital importancia llevar a cabo la inspección de este elemento pues se sabe que un arco o una bóveda de mampostería fallan súbitamente al presentarse en el elemento tres rotulas, y parece ser que este elemento ya las presenta; así pues si las sospechas son ciertas este elemento presenta actualmente un riesgo para las personas que acuden al inmueble. Se podría pensar que esta falla solo se presenta en el material de recubrimiento del elemento; sin embargo aun no se descarta la posibilidad de una falla estructural.

EFFECTO: Grieta a lo largo del cañón por la parte alta del intradós, también se presenta en el arco fajón que cierra el tramo de bóveda, y en la clave del mismo.

CAUSA: Puede deberse a los siguientes aspectos **a)** la alteración estructural que sufrió el edificio al agregarle una losa de concreto a la sacristía. **b)** empujes horizontales originados por la losa de concreto de la sacristía y la del inmueble que se encuentra adosado al templo. **c)** puede ser que la grieta solo se presente en el recubrimiento del elemento y este haya fallado, es decir falla del material del recubrimiento

Es importante recalcar que es necesario un análisis estructural del edificio por un especialista en este tipo de estructuras. Por el momento solo se puede adelantar una posibilidad de intervención en caso de que exista una falla estructural debido a la incorporación de la losa de concreto de la sacristía y la losa del inmueble adjunto que se encuentra adosada a los muros del templo. La posibilidad que se

plantea consiste en la incorporación de tensores en los arcos fajones del elemento. Otra podría ser la incorporación de zunchos de acero en el intradós de la bóveda, para prevenir la falla súbita de la bóveda, y evitar la pérdida de vidas humanas así como la pérdida del elemento arquitectónico.

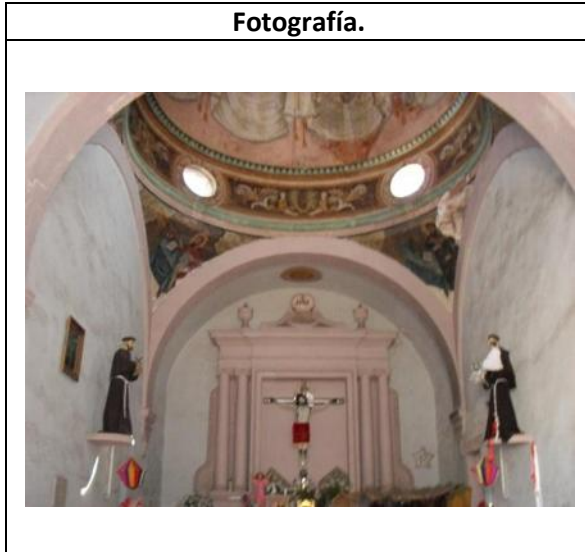
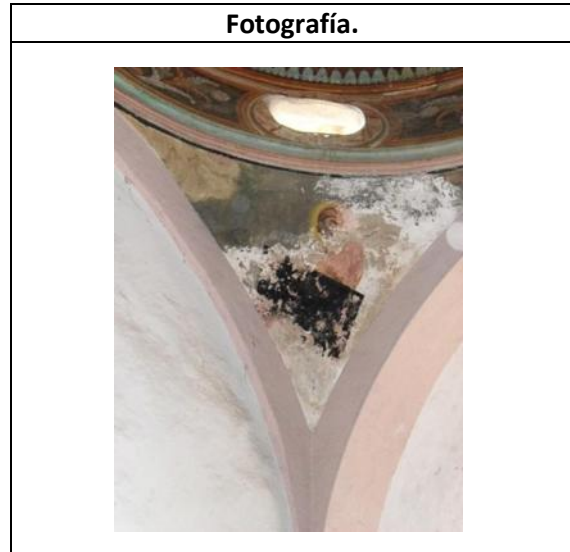
Partida: techumbres y cubiertas **Localización del deterioro o alteración:** en las cuatro pechinas

EFFECTO: Pérdida de pintura mural en las pechinas.

CAUSA: Humedad por fisuras en dichos elementos por la parte superior.

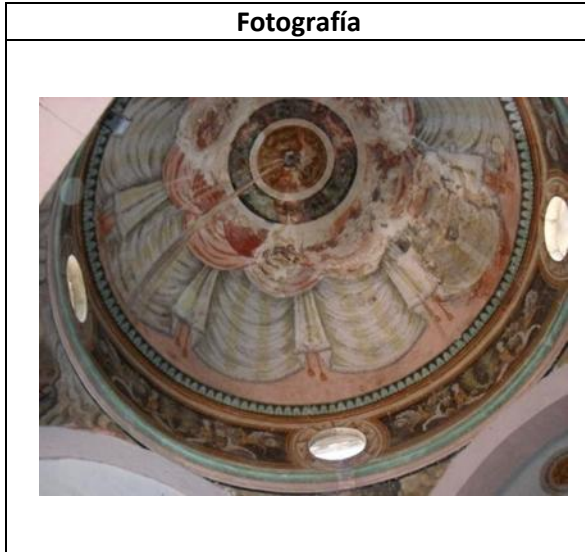
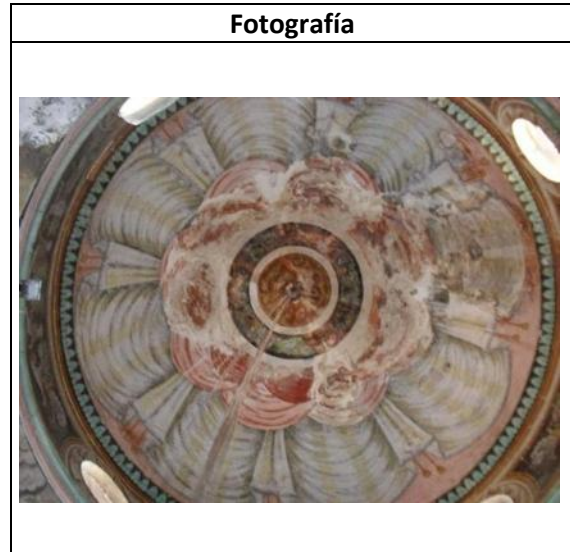
Partida: Techumbres y cubiertas **Localización del deterioro o alteración:** al interior de la cúpula

EFFECTO: Perdida de pintura mural al interior de la cúpula.

CAUSA: Humedad por filtración a través de la cúpula.

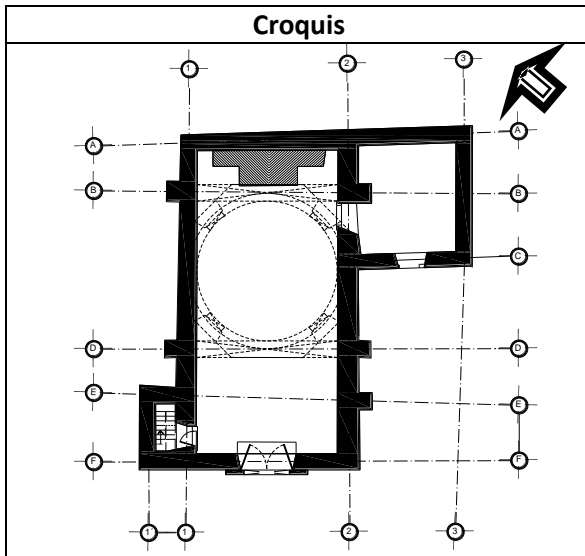
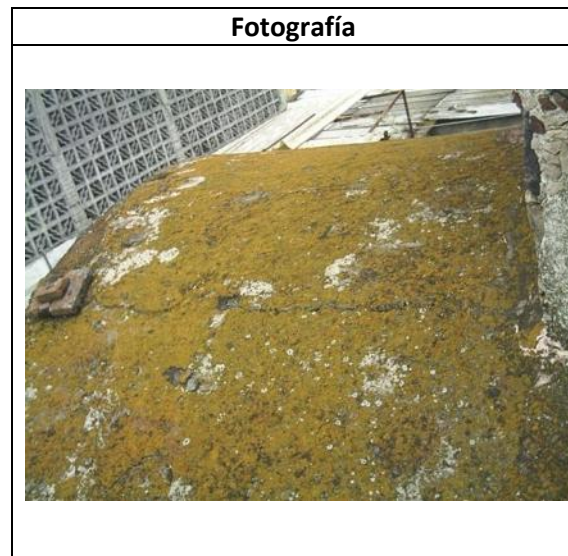
De igual manera en la ficha TC-4 se observa que en el segundo tramo de la bóveda de cañón se presenta una segunda grieta por la parte superior del extradós, al igual que en el caso anterior no se puede precisar si se trata solamente de una falla del material de recubrimiento, o una falla estructural.

EFFECTO: Grietas a lo largo del segundo tramo del tambor por la parte de la cubierta.

CAUSA: Puede deberse a los siguientes aspectos **a)** la alteración estructural que sufrió el edificio al agregarle una losa de concreto a la sacristía. **b)** empujes horizontales originados por la losa de concreto de la sacristía y la del inmueble que se encuentra adosado al templo. **c)** puede ser que la grieta solo se presente en el recubrimiento del elemento y este haya fallado, es decir falla del material del recubrimiento.

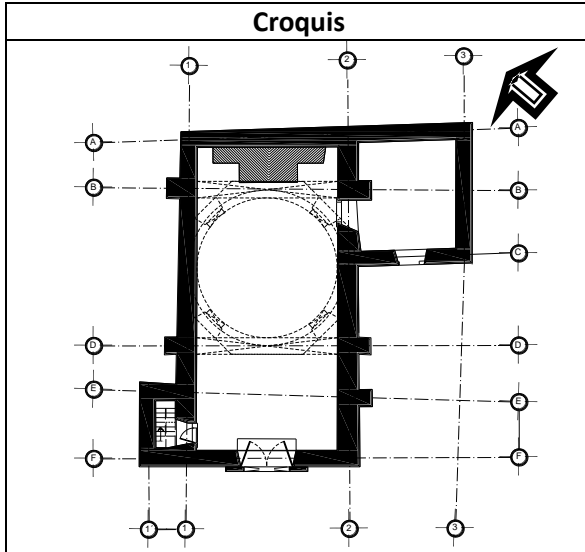
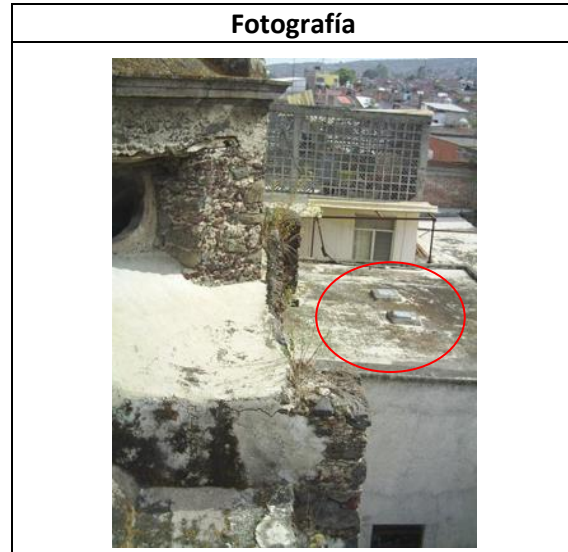
Partida: Techumbres y cubiertas **Localización del deterioro o alteración:** Ejes: 2-3 **Tramo:** A-C

En lo referente a las cubiertas del edificio, sus principales deterioros se originan por agentes antropicos, es decir por falta de mantenimiento y probablemente por alteraciones estructurales como la sustitución de la cubierta de la sacristía, y la losa de concreto armado del edificio vecino que se encuentra adosado al inmueble (*ver ficha TC5 y plano 2A*).

EFFECTO: Sustitución de la cubierta original de la sacristía por losa de concreto. Esta alteración tanto arquitectónica como estructural y estética puede provocar las grietas que se presentan en los dos tramos del tambor.

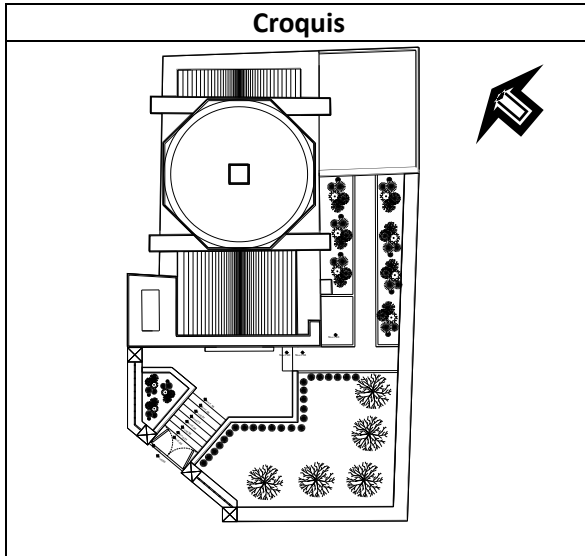
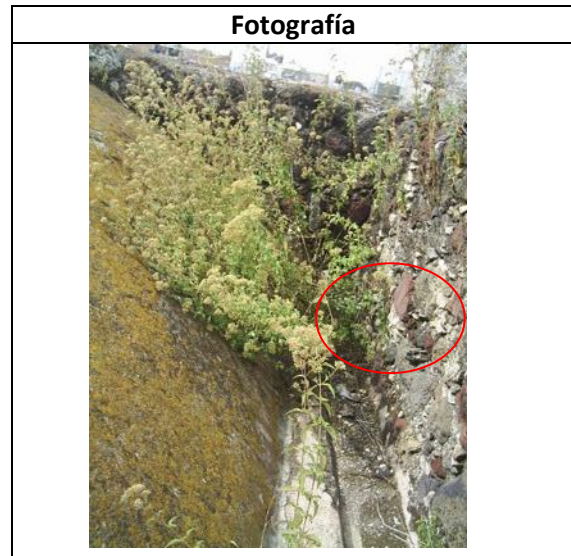
Partida: Techumbres y cubiertas **Localización del deterioro o alteración:** Ejes: primer tramo de la bóveda de cañón.

EFFECTO: Desarrollo de macroflora y microflora en la superficie de la bóveda de cañón.

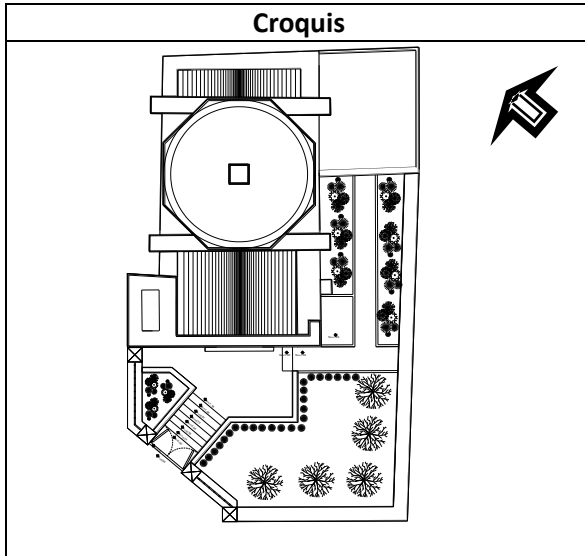
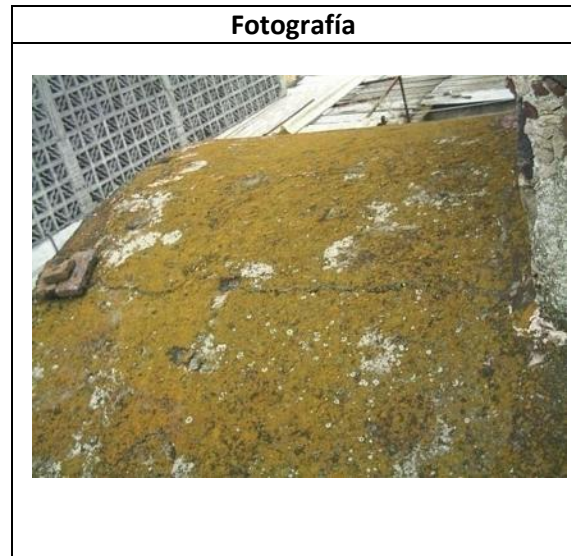
Partida: Techumbres y cubiertas **Localización del deterioro o alteración:** *Ejes:* segundo tramo de la bóveda de cañón.

EFFECTO: Desarrollo de microflora sobre el segundo tramo de la bóveda de cañón.

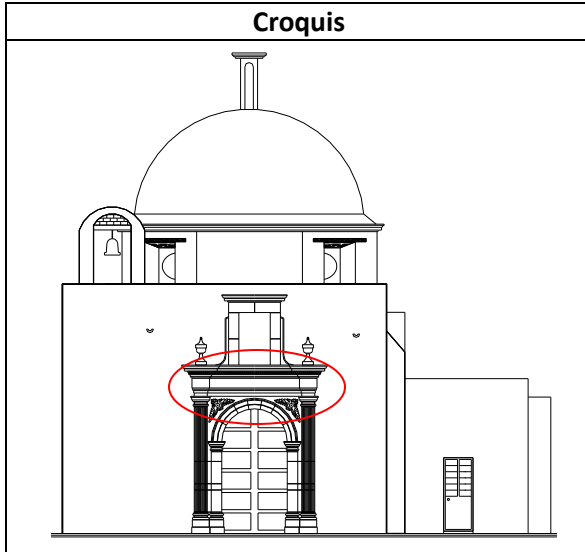
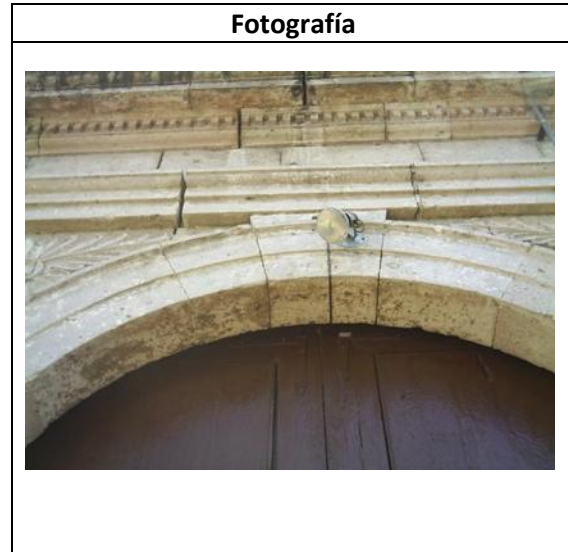
Partida: Vanos y cerramientos **Localización del deterioro o alteración:** portada

EFFECTO: Juntas erosionadas.

CAUSA: Interperismo.

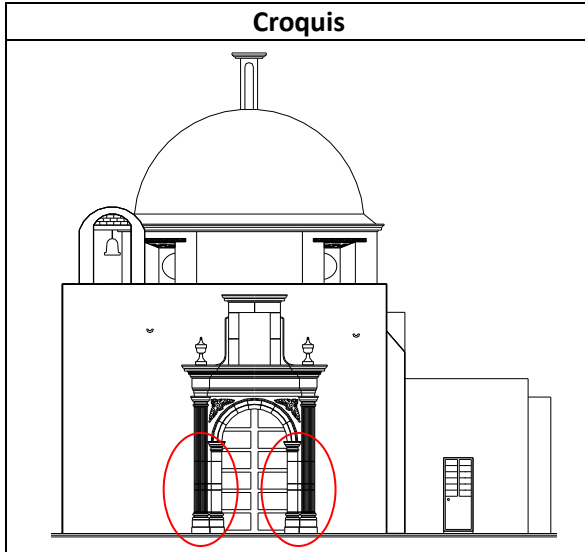
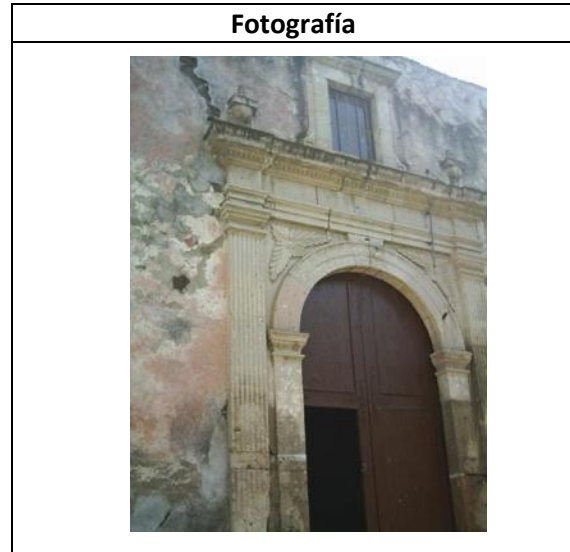
Partida: Vanos y cerramientos **Localización del deterioro o alteración:** portada

EFFECTO: Disgregación de la cantera por humedad.

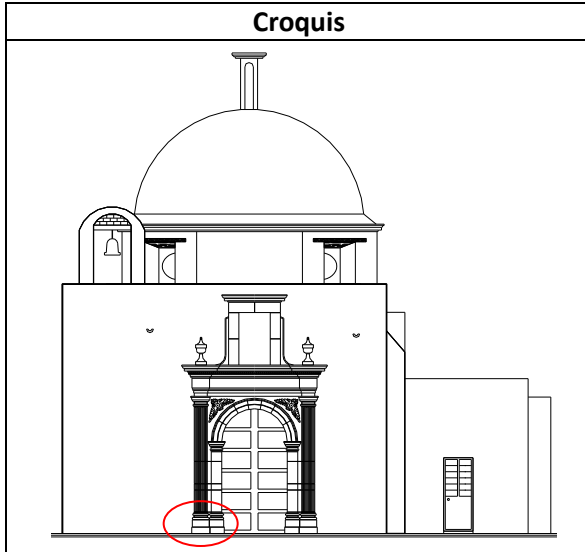
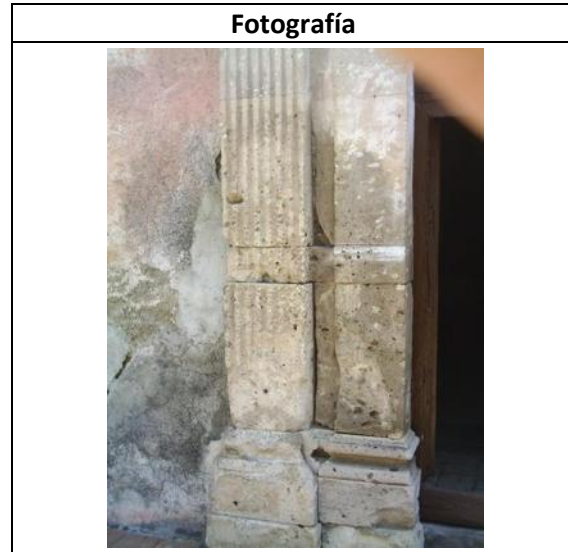
Partida: Vanos y cerramientos **Localización del deterioro o alteración:** portada

EFFECTO: Disgregación de la cantera por humedad (eflorescencia).

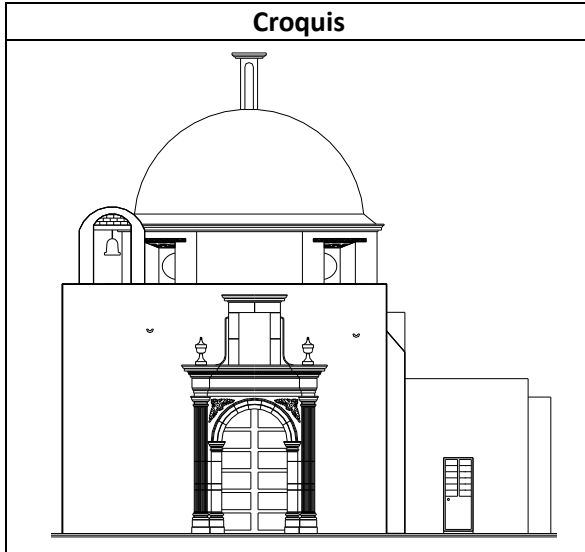
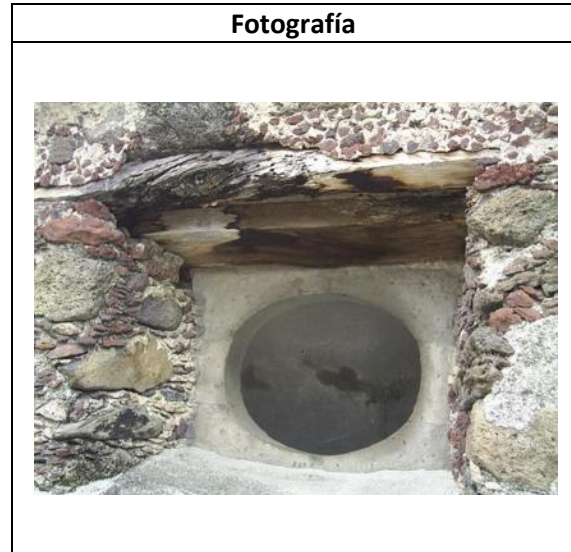
Partida: Vanos y cerramientos **Localización del deterioro o alteración:** vanos del tambor

EFFECTO: Manchas por escurrimiento en el cerramiento de madera de mezquite.
