**RESTAURACIÓN DEL TEMPLO DE SANTO TOMÁS APOSTOL, EN SANTO
TOMÁS MPIO. DE CHILCHOTA MICH.**

**TESINA QUE PARA OBTENER EL DIPLOMA DE ESPECIALISTA EN
RESTAURACIÓN DE SITIOS Y MONUMENTOS PRESENTA**

Arq. José Alejandro Pérez Ixta

Morelia Michoacán, Marzo 2011

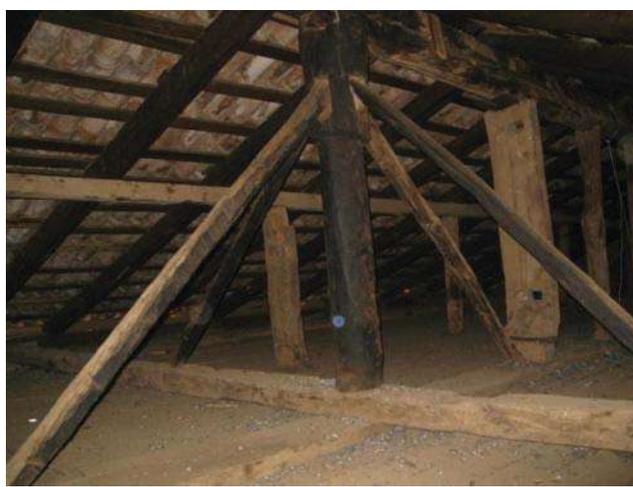
IMAGEN 23.- Alteraciones de elementos que soportan la techumbre. (Foto: J.A.P.I, noviembre 2009)

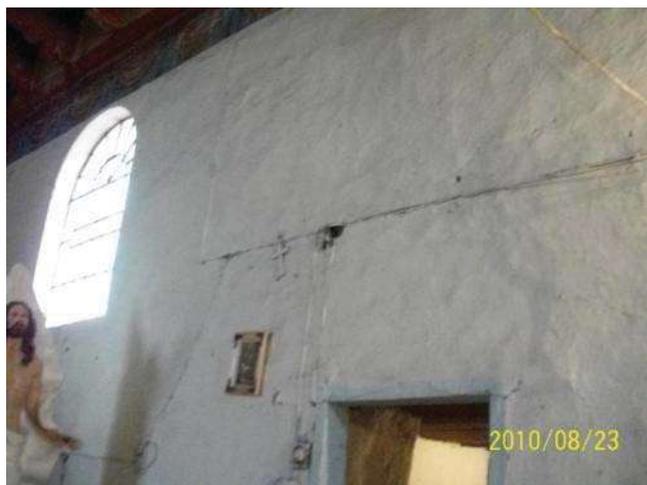
La información de varias personas originarias de la localidad muestra, que para el año de 1963⁴¹ se realizó la instalación eléctrica que actualmente se observa y se encuentra en precaria funcionalidad para la electrificación del inmueble (imagen 28). Este dato proporciona la necesidad de una restitución casi inmediata del concepto mencionado, ya que además de su deficiente operación pone en riesgo la seguridad de los feligreses que acuden al Templo.

IMAGEN 28.-Instalación eléctrica integrada en los años 60's (Foto: J.A.P.I, noviembre 2009)

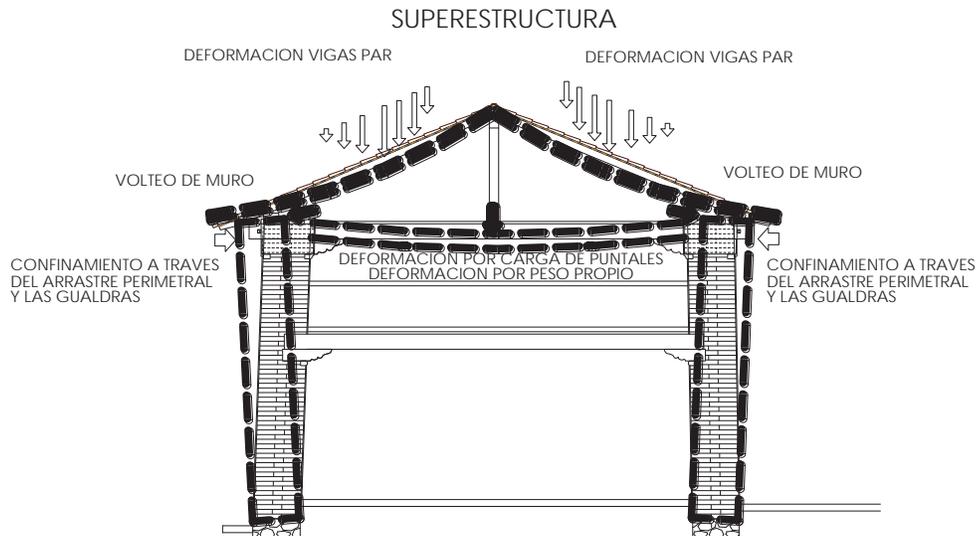
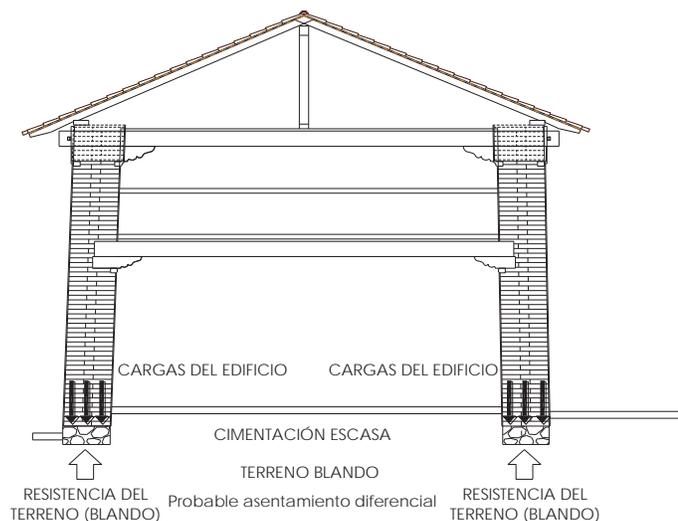
IMAGEN 73.- Análisis de las deformaciones en superestructura e infraestructura del edificio.

Al fallar las uniones de las vigas de arrastre, y al deterioro de las clavijas y los cabezales de las gualdras, se pierde el confinamiento de la estructura. Aparentemente esto es lo que sucede en el templo, lo cual nos aclara la causa del problema de las grietas verticales en los vértices interiores del inmueble. Presentándose la grieta mas pronunciada en la esquina sur-oeste, que es donde precisamente los ensambles de los arrastres prácticamente ya no existen.

Podemos decir del análisis anterior que el sistema estructural no es malo, pero las alteraciones que han sufrido varios elementos de la estructura, han sido motivo fundamental de fallas. Por otro lado en lo que respecta a la escasa cimentación, se tiene que realizar un monitoreo especializado, ya que no podemos aventurarnos a realizar una intervención sin un dictamen y diagnostico de un especialista en la materia. De manera que podríamos incurrir en un fatal error y terminar por dañar el inmueble.

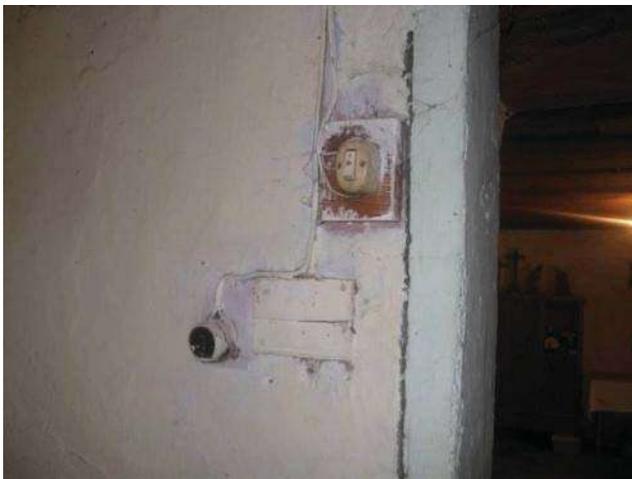
Existe una deficiente y rudimentaria instalación eléctrica que data de los años sesentas, según crónicas del encargado del templo. Dicha instalación es aparente y recorre los muros formeros y la cubierta.

IMAGEN 81.- Vista de los apagadores y contactos ubicados a un costado del acceso a la sacristía. (Foto: J.A.P.I, agosto 2010)

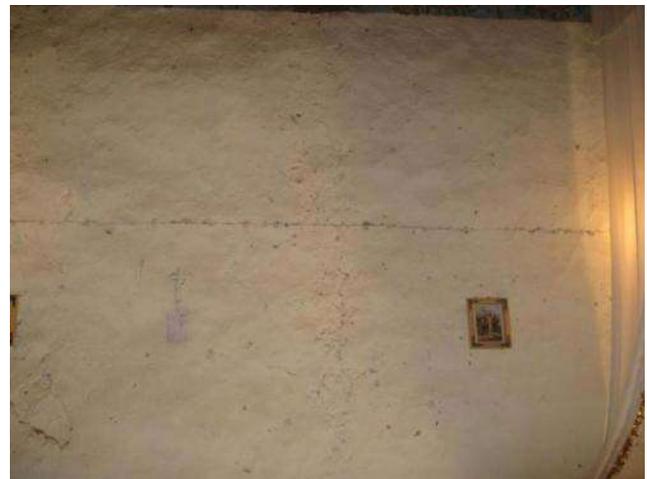
IMAGEN 82.- Vista de la instalación eléctrica en el interior del templo. (Foto: J.A.P.I, agosto 2010)

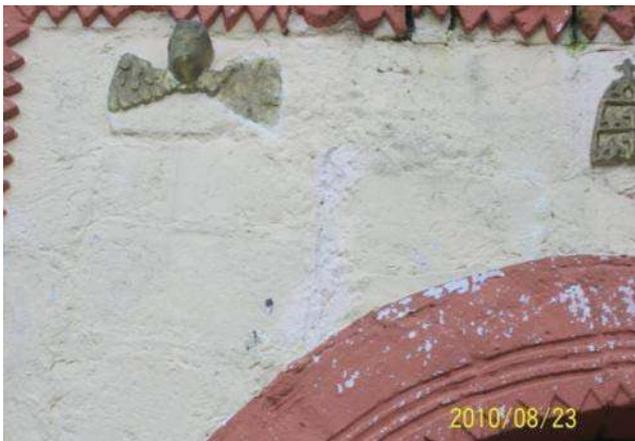
Los daños principales que ha causado el hundimiento diferencial se concentra en la portada, en donde los capiteles de las pilastras muestran un desnivel hacia el norte y la mampostería se encuentra agrietada. Así como en las fisuras que presenta el alfíz y en la falta de junteo entre sillares en el arco elaborado en piedra (imagen 83).

Los agrietamientos en la portada se deben al desplazamiento vertical relativo que se produjo entre pilastras y el resto de la fachada; debido a asentamientos diferenciales del inmueble, que se desplanta en un subsuelo fácilmente compresible.

IMAGEN 83.- Alfiz con aparentes grietas que han sido cubiertas estéticamente. (Foto: J.A.P.I, agosto 2010)

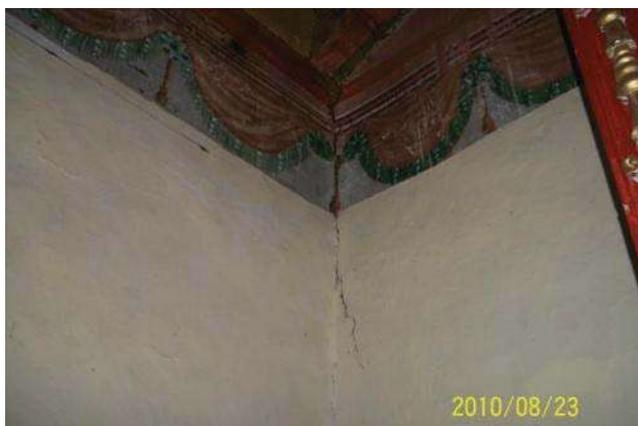
En el interior del templo, se encuentran una serie de grietas verticales en las cuatro aristas que conforman los muros; destacándose la que se encuentra en la esquina sur poniente, la cual recorre desde la base hasta la corona del muro de adobe, zona en la que presenta oquedades significativas del material base. Lo que sugiere que se inicia el proceso de desarticulación estructural en muros, acentuándose en la parte superior, en la cual las vigas de arrastre de la estructura de la cubierta se han desligado, probablemente por el efecto de asentamiento del muro sur. En el exterior no se observa la grieta ya que la esquina está conformada por un aparejo de mampostería dentellado, realizado de origen con la finalidad de reforzar las esquinas del recinto. (Imagen 84)

Los agrietamientos en las esquinas (imagen 85 y 86) de los muros se atribuyen esencialmente a dos acciones: por una parte, al empuje horizontal que genera la cubierta a dos aguas sobre los muros formeros; y, por otra, a las fuerzas de inercia que se producen en la dirección perpendicular al plano de los muros por la acción de los sismos que han afectado la región. Afortunadamente, la cubierta del templo provee un sistema efectivo para enfrentar ambas acciones; dicho sistema, formado por tensores de madera, logra un trabajo mas uniforme de todo el conjunto, evitando con ello que estos daños sean mayores. Actualmente, los extremos de estos tensores se encuentran deteriorados por lo que buena parte de su eficiencia se ha perdido. Se considera que estos agrietamientos no constituyen un riesgo para la estabilidad del inmueble de manera inmediata, pero deberán ser atendidos para evitar daños mayores.

IMAGEN 85.- Agrietamiento en la esquina noreste del interior del Templo. (Foto: J.A.P.I, agosto 2010)

Para apoyar técnicamente el dictamen, se recomienda realizar lo más rápido posible una evaluación del nivel de seguridad ante las fallas que presenta el inmueble en las cuatro esquinas interiores del templo. Ya que en caso de no reestructurar la techumbre y los diversos elementos que confinan los muros en la parte superior, existe el riesgo de colapso de los muros formeros ya sea por los empujes paulatinos de la estructura o por el movimiento ante un sismo. De manera que es muy importante recordar la seguridad de los usuarios ante todo.

Es importante que de realizar la reestructuración de la techumbre y los elementos que conforman la estructura se monitoree por un periodo considerable de tiempo las grietas, mediante testigos que informen el estado de la intervención; para poder valora si las grietas sirven como respiro al edificio; ya que si se procede a la consolidación inmediata es probable que el deterioro se transporte a otra zona del inmueble.

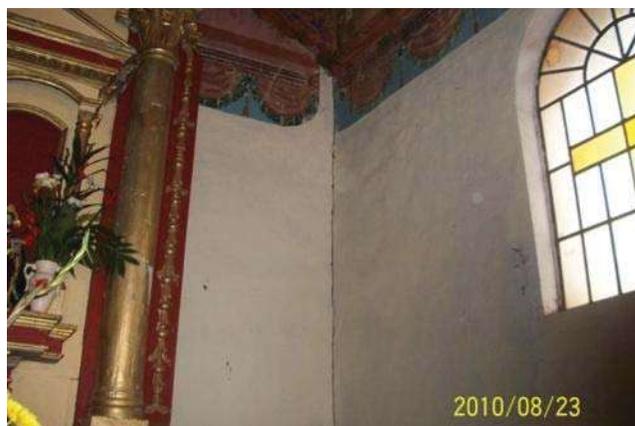
IMAGEN 86.- Agrietamiento en la esquina sureste del interior del Templo. (Foto: J.A.P.I, agosto 2010)

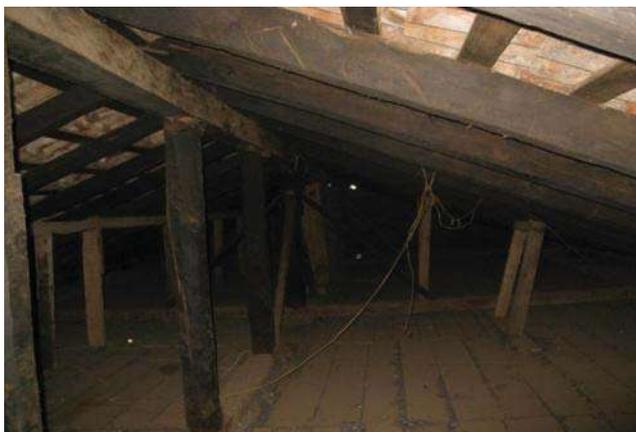
En lo que respecta a la estructura de madera de "par hilera", presenta en la cumbrera, los pares de vigas y la viga de arrastre; la madera seca y en términos generales sanas (imagen 87). Los deterioros observados consisten propiamente en la falta de mantenimiento y al tiempo de trabajo de las vigas pares, de las cuales se tienen identificadas las que acusan una flexión que requieren de su restitución.

Las deflexiones en las vigas pares se deben principalmente a que la sección de estos elementos es insuficiente par cubrir el claro actual y al efecto permanente de las cargas durante un largo plazo, situación que en ciertos casos empieza a manifestarse con la fractura de algunas piezas de este tipo

IMAGEN 87.- Estructura de "par e hilera". Se observa la madera seca y sana. (Foto: J.A.P.I, agosto 2010)

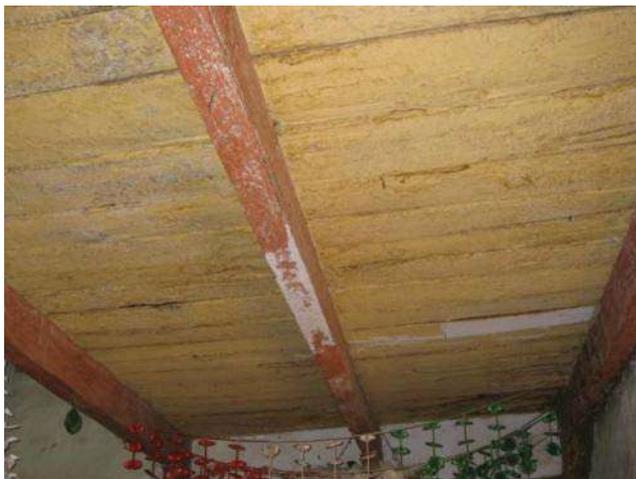
IMAGEN 91.- Deflexión de vigas en coro y craquelado en la cubierta de tablón. (Foto: J.A.P.I, agosto 2010)

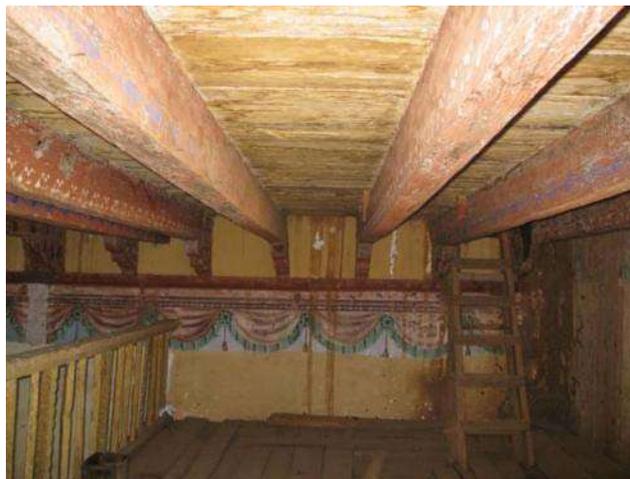
IMAGEN 92.- La pintura mural presenta deterioros por falta de mantenimiento. (Foto: J.A.P.I, agosto 2010)

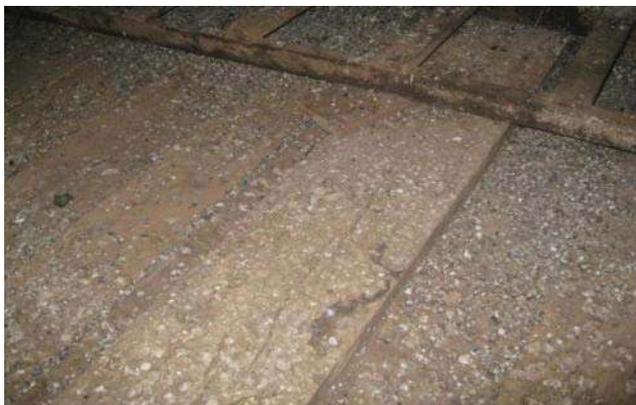
IMAGEN 93.- Guano acumulado en la tapa tablón del tapanco del Templo. (Foto: J.A.P.I, agosto 2010)
