**El Templo del Carmen en Morelia  
Michoacán: Rehabilitación de  
las Fachadas Norte y Poniente**

**Criterios de Restauración y Propuesta de Gestión.**

Tesina que para obtener el grado de  
Especialista en Restauración de Sitios y Monumentos  
Presenta:  
**Yadira Cindy Avila Naranjo**

Marzo 2011

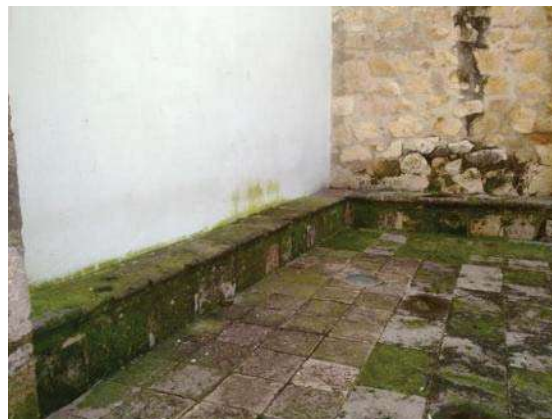
El enfoque se realizara únicamente sobre el área del atrio ya que en el estudio de alteraciones y deterioros no se encontró mayor problema en el área del templo en caso contrario en el área del atrio se presentan deterioros por escurrimiento de agua pluvial originando presencia de moho.

Fig. 66. Presencia de moho producto de la humedad existente en el área del atrio. Tomada por Yadira C. Avila.

- ⊕ Se deberán llevar a cabo todas las acciones pertinentes para corregir los daños producidos por la humedad existente en los muros de las fachadas tanto por capilaridad como por escurrimientos.
- ⊕ Realizar una nueva distribución de la instalación eléctrica existente tanto en muros como en azoteas de fachadas de tal manera que se tenga la prevención de que esta pase en lo posible desapercibida esto sin dañar los muros de fachadas.
- ⊕ Recolocación de medidor de CFE en un lugar menos visible proponiendo una redistribución para satisfacer las necesidades de usuario sin que esta cause alteraciones ni deterioros al inmueble.

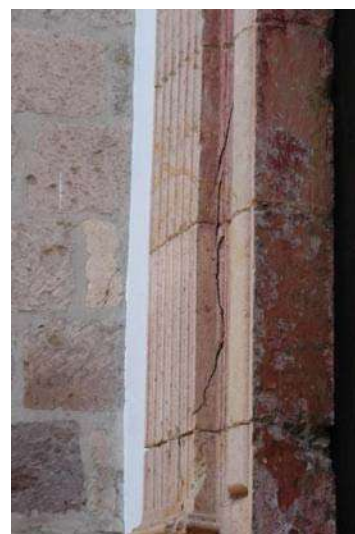
Analizando los muros de las fachada principal y lateral del templo presenta deterioros como grietas estas se localizan sobre algunas de las piezas de cantería labrada de la basa y fuste de una de las pilastra empotradas que componen la portada de la fachada lateral del templo se supone sea causa de posible desprendimiento de la pieza debido a que sea parte de chapa.

Fig. 67 muestra grieta sobre fuste de pilastra adosada, en la portada lateral del templo. Foto Yadira C. Avila

- ⊕ Liberación de todos aquellos elementos de cantería que presentan deterioros severos y que después de un análisis pertinente sea indispensable su restitución o de ser factible la realización de injertos siempre y cuando estas acciones no alteren la estabilidad.

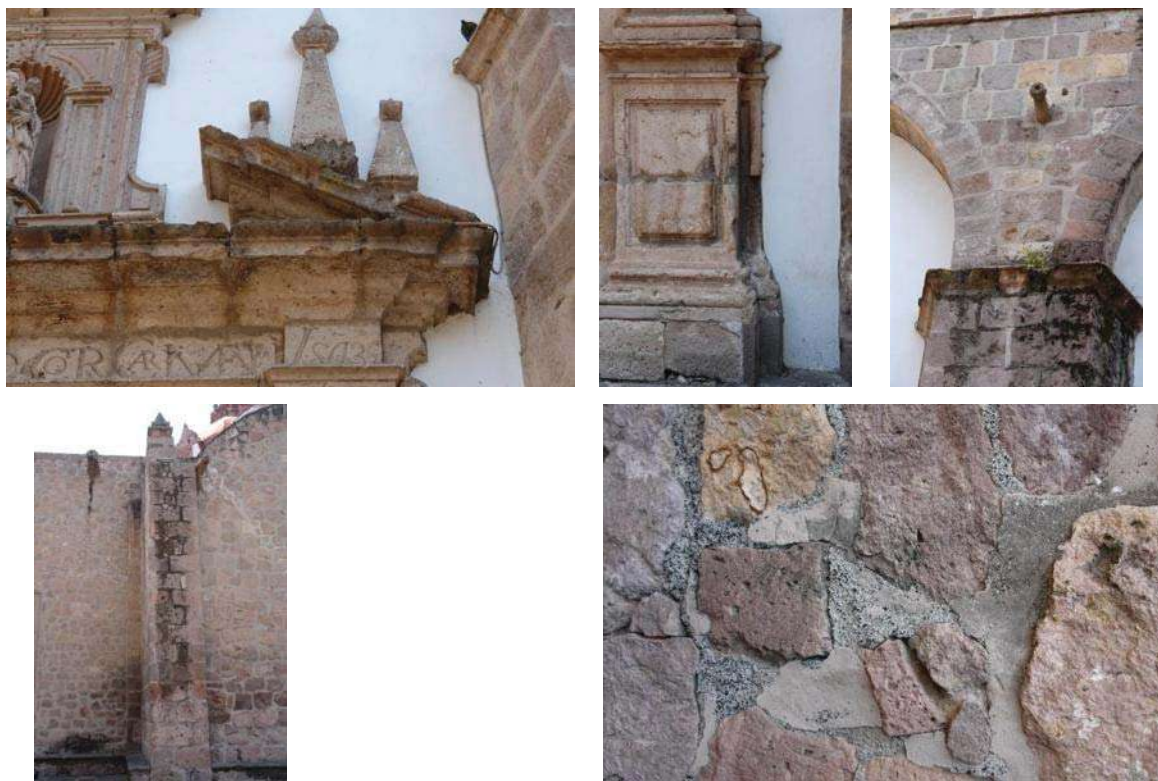
transmitiéndolas por capilaridad hacia los muros; se presentan manchas negras sobre muros producto de escurrimientos por una conducción inadecuada de aguas pluviales, sobre las bancas localizadas en la periferia de la fachada lateral se observa la presencia de musgo originado por la saturación de agua sobre la piedra de cantería que la conforma, en cuanto a al escurrimiento de agua que se está presentando sobre los elementos ornamentales de las portadas del templo como cornisas, frontones y pináculos no obstante de presentar manchas, se muestra un deterioro por disgregación de juntas.

Se presentan juntas inadecuadas de mortero sobre base de pilastras y muros del templo producto de malas intervenciones, disgregación de material, producto de Interperismo, orodaciones sobre piedras de mampostería de cantería.

Fig. 68-72 Muestran deterioros generados sobre los muros de las fachadas del templo. Foto Yadira C. Avila

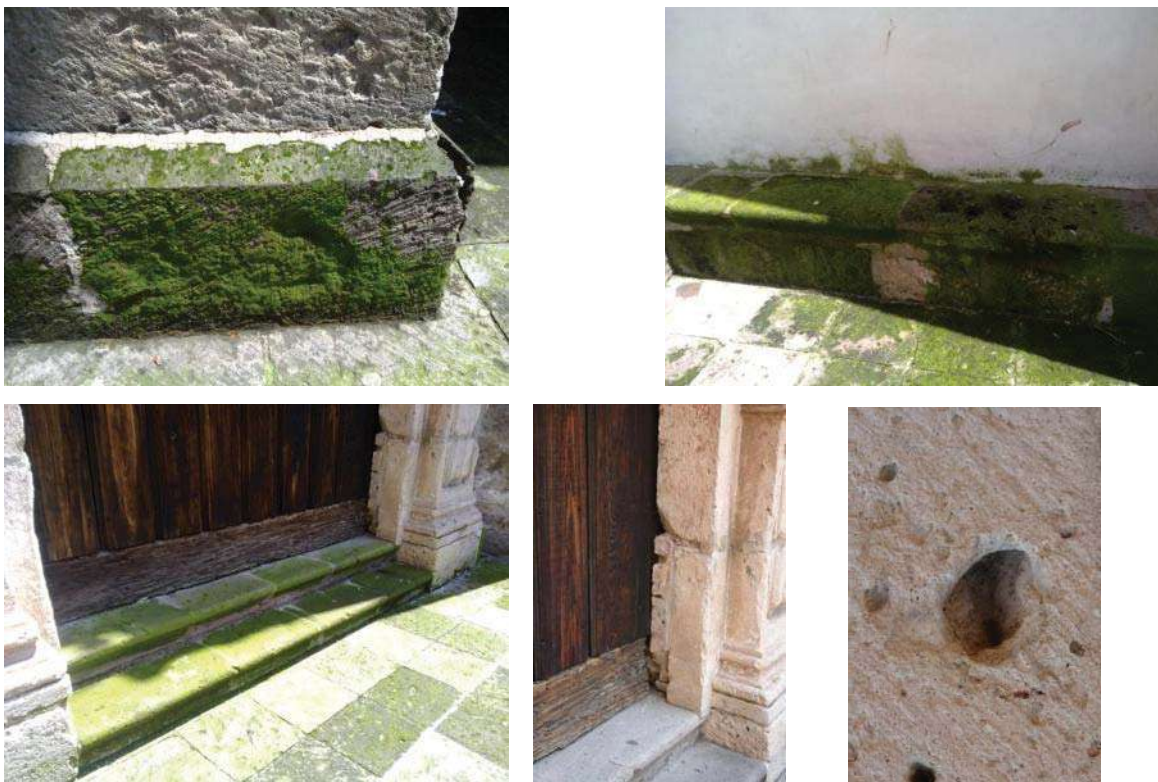
Fig. 73-77 Muestran deterioros generados sobre los muros de las fachadas del templo. Foto Yadira C. Avila

Otros agentes causantes de deterioro que se presentan sobre las fachadas son insectos como abejas provocando la disgregación de juntas de mortero y animales como palomas ocasionando suciedad, manchas blancas sobre la piedra originando deyecciones que pueden producir una acidificación en la piedra modificando su estructura físicas y químicas promoviendo el crecimiento de microorganismos. En la balaustrada que remata el portal de peregrinos también presenta microoflora causada por el escurrimiento de agua pluvial.

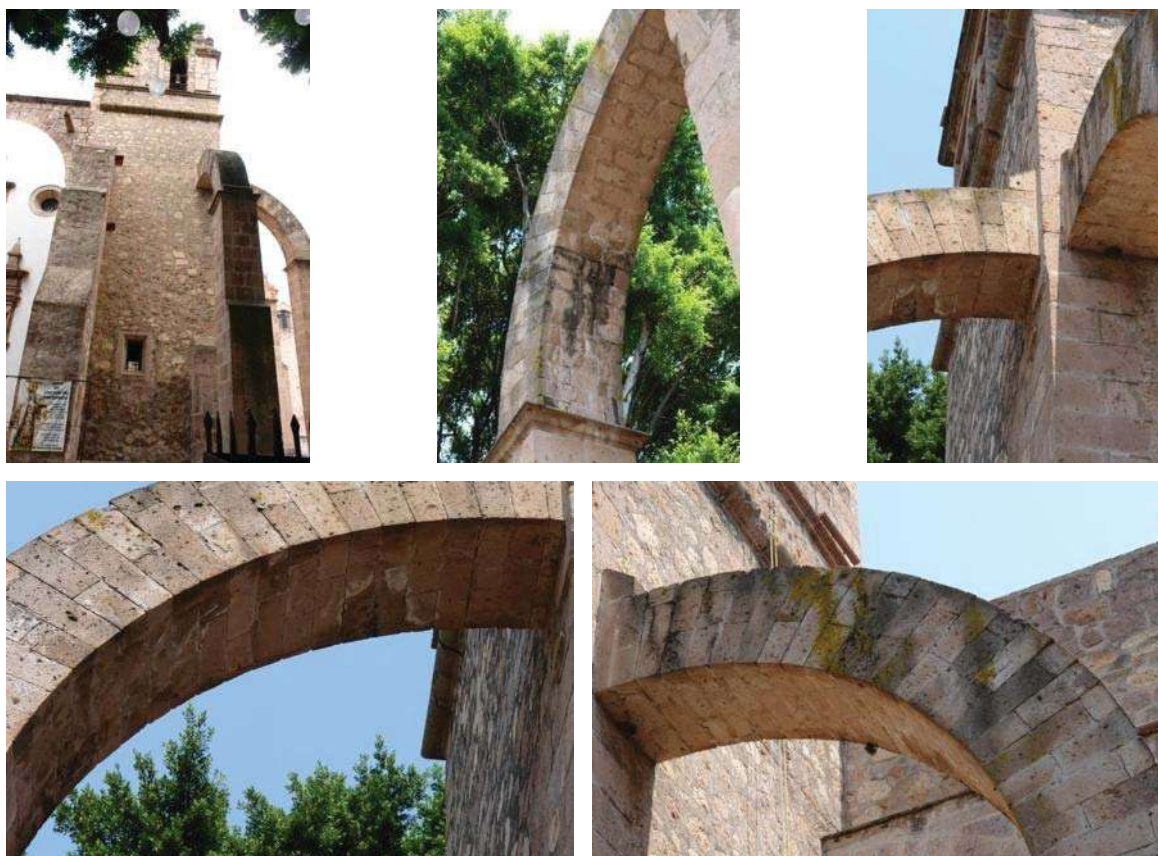
Los arcos botareles de la espadaña actúan como apoyos aislados sobre el inmueble, estos presentan deterioros de humedad por escurrimiento originando el crecimiento de musgo y macroflora, así como eflorescencias en el intradós lo que indica posibles alteraciones en las propiedades mecánicas de la mampostería, siendo recomendable la realización de pruebas que para ver la resistencia del material, en cuanto al extradós se observan manchas de moho.

Fig. 78-82 Deterioros presentados sobre arcos botareles, foto Yadira C. Avila.

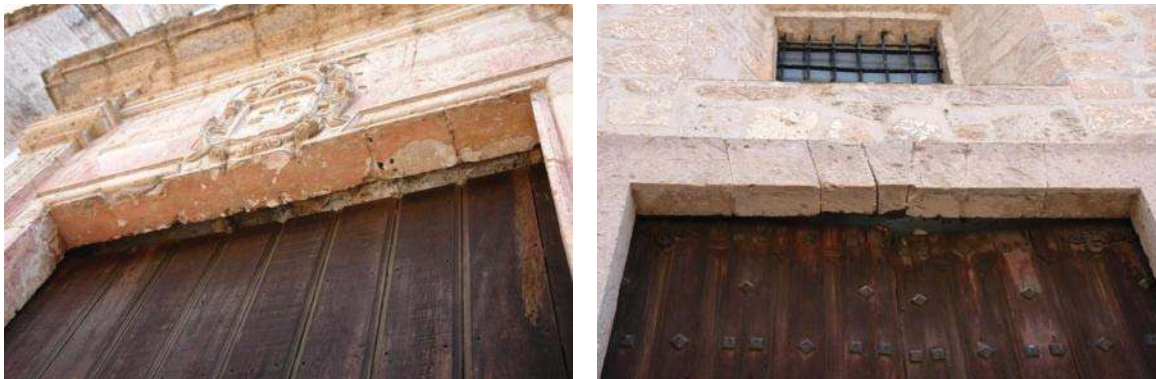
En cuanto a los dinteles se han perdido tanto juntas como elementos de cantería labrada en los vanos de accesos al templo originado por la falta de mantenimiento.

Fig. 83, 84. Deterioros sobre dinteles, foto Yadira C. Avila Naranjo

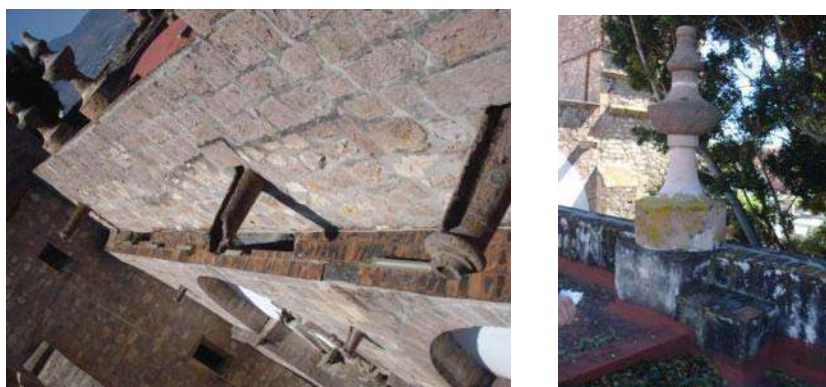
El área de correspondiente a la bóveda del inmueble se encuentra en buen estado, sin embargo los pináculos presentan deterioros por humedad resultado del escurrimiento de agua pluvial, además de la presencia de juntas inadecuadas producto de una mala intervención, se localiza una de las gárgolas sobre la fachada lateral que muestra pérdida parcial de elementos producida por falta de mantenimiento general en el inmueble, sobre la saliente de la fachada lateral, así como en el pretil de azotea existe perdida de enladrillado producto de la falta de mantenimiento.

Fig. 85, 86. Deterioros en gárgolas y pináculos, foto Yadira C. Avila Naranjo

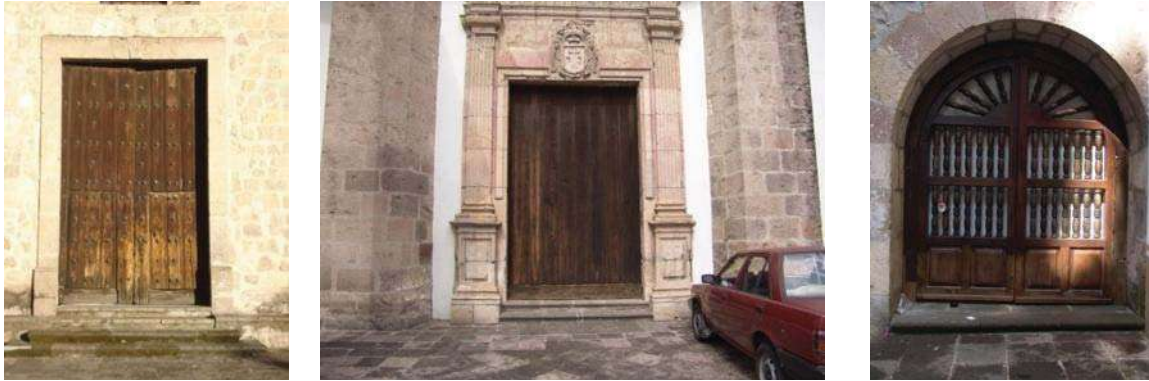
Los deterioros presentados sobre las puertas de madera son producto del Interperismo, reflejado en la presencia de grietas y coloración de la madera.

Fig. 87, 88, 89. Deterioros en puertas, foto Yadira C. Avila Naranjo
