Restauración y revaloración de la Casa del Hacendado, Hacienda de Queréndaro, Michoacán

Tesina que para obtener el diploma de Especialización en
Restauración de Sitios y Monumentos, presenta:

Eder García Sánchez

Morelia, Michoacán, noviembre de 2011

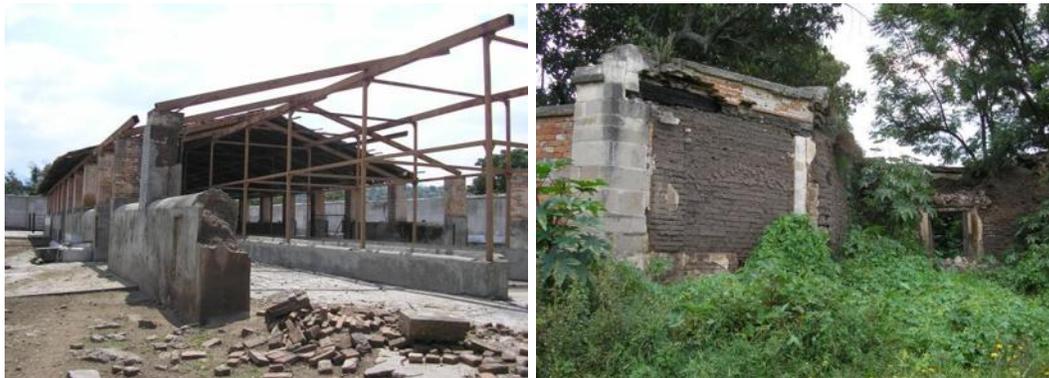
Imagen 4. El grado de deterioro en el que se encuentran algunos espacios de la hacienda como los nacheros (izquierda) o las calpanerías (derecha), solo por mencionar algunos ejemplos, requieren de un proyecto de restauración que contemple una fuerte inversión económica lo que dificulta la realización del mismo. Fotos: Eder García.

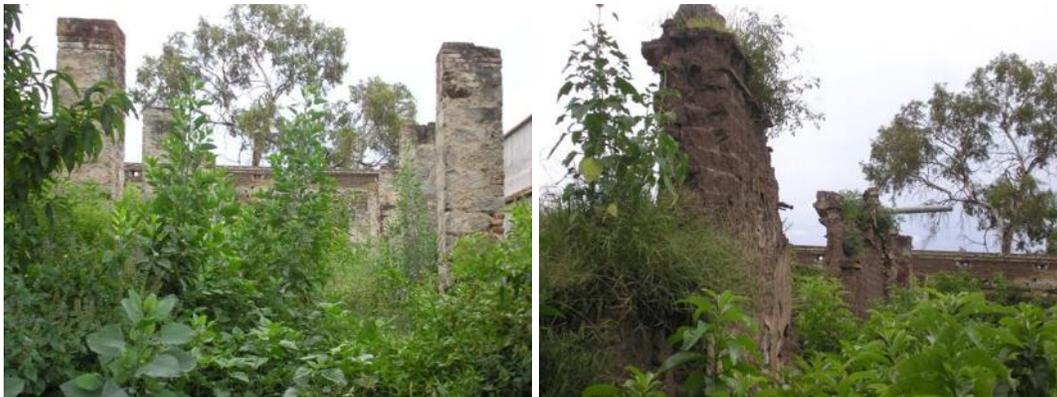
Imagen 5. La falta de uso ha provocado un grave deterioro en algunos espacios o en edificaciones completas como es el caso de una de las trojes de la hacienda ubicada en el lado suroeste del casco. Fotos: Eder García.

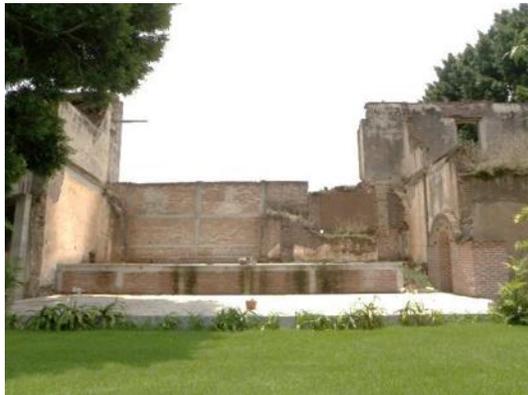
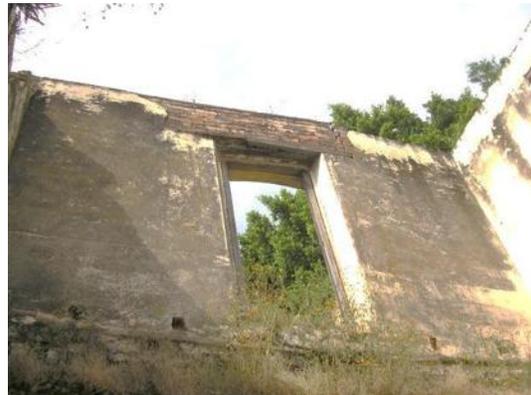
Imagen 54. La zona noreste es la más dañada de la casa, la falta de cubierta y la altura de los muros carentes de soportes ha derivado en la pérdida de algunas áreas de ellos y el desplome causando grietas. Fotos: Eder García.

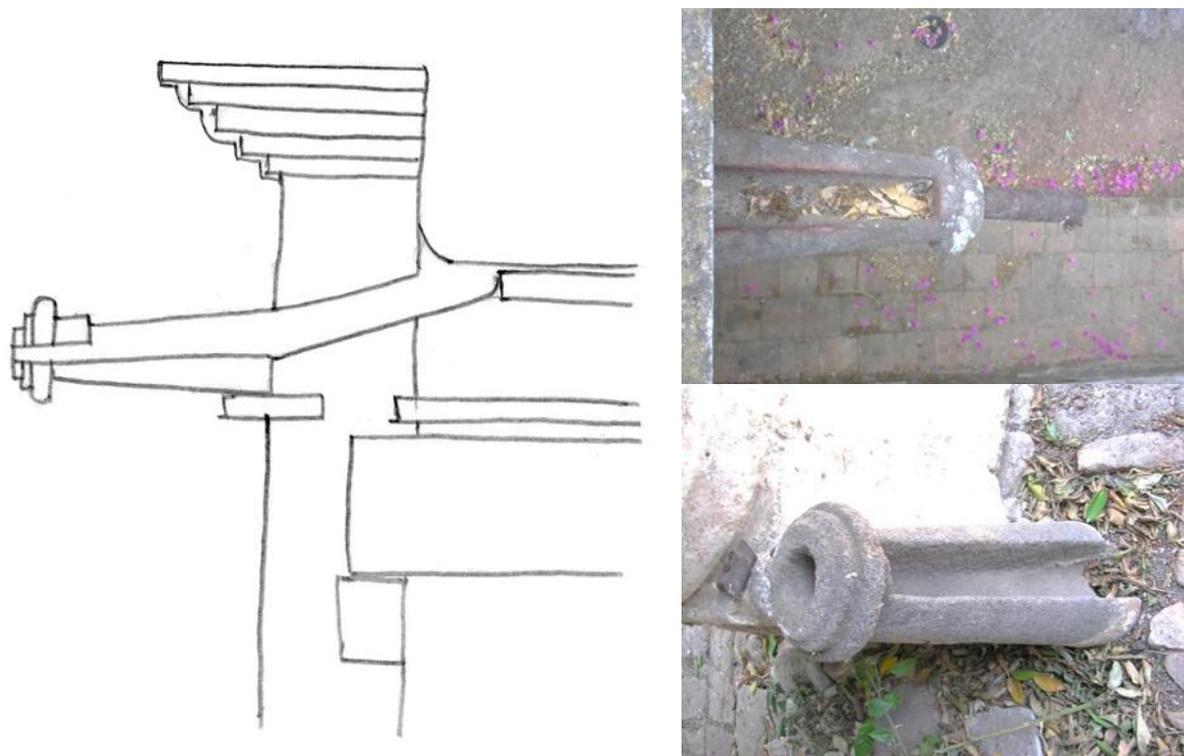
Imagen 72. Croquis de la estructura de desagüe de las gárgolas en el pórtico y fotos del estado actual, algunas deterioradas o otras completamente fuera de su lugar o incluso perdidas. Dibujo y fotos: Eder García.

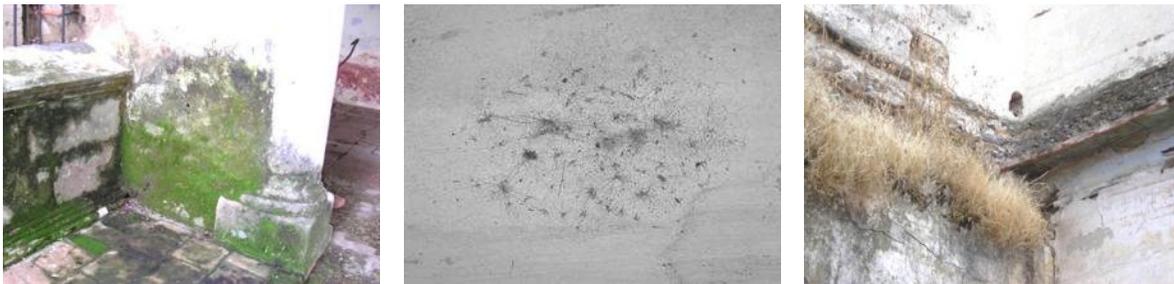
Imagen 80. Ejemplos de deterioro por agentes bioñógicos: microflora (izquierda) con la presencia de musgos, líquenes y algas; animales inferiores (centro) con el desarrollo de insectos, y organismos vegetales superiores (derecha) con la proliferación de especies vegetales y los daños producidos por sus raíces. Fotos: Eder García.

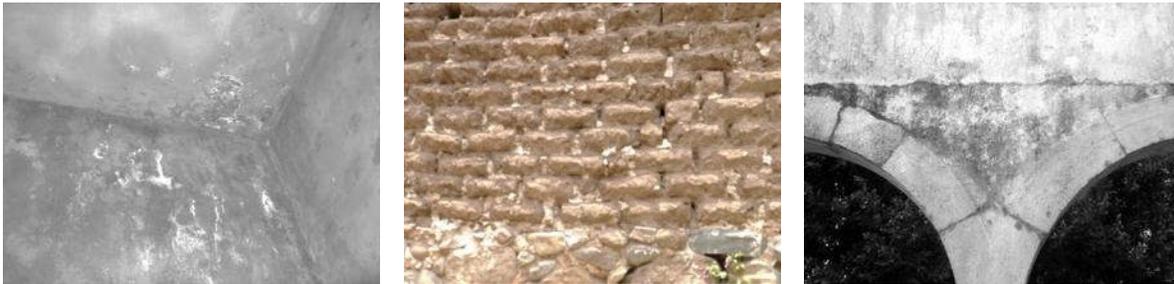
Imagen 81. Ejemplos de deterioro por agentes abióticos: sales solubles en agua (izquierda) con la aparición de eflorescencias; viento (centro) y la erosión de juntas; y luz (derecha) con la pérdida de color en pintura.

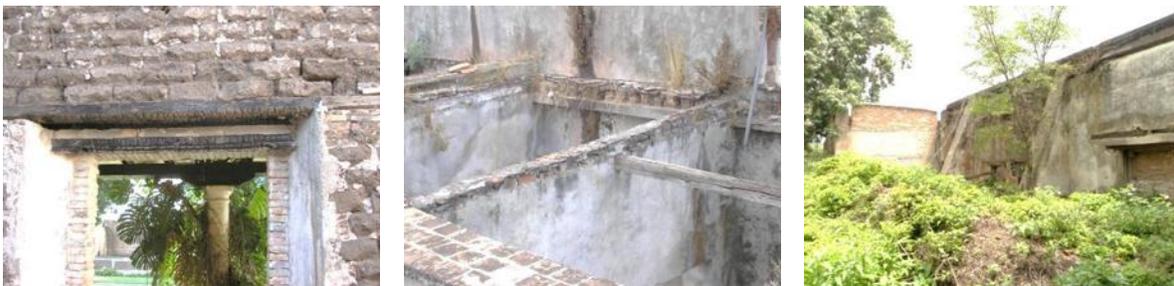
Imagen 82. Ejemplos de deterioro por agentes antrópicos: incendio (izquierda) con la presencia de dinteles de madera calcinados, demolición (centro) con la pérdida de cubiertas, e incuria (derecha) con el descuido y la falta de mantenimiento. Fotos: Eder García.

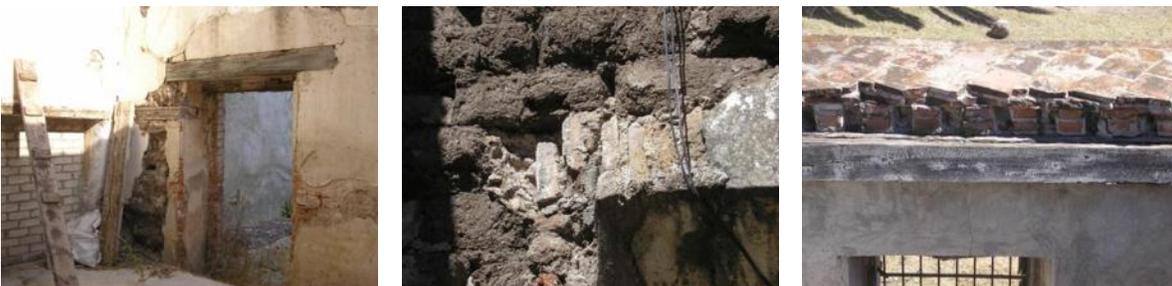
Imagen 83. Algunos ejemplos de efectos de deterioro localizados en la Casa del Hacendado, como son puerta faltante, juntas erosionadas y pérdida de la cubierta. Fotos: Eder García.

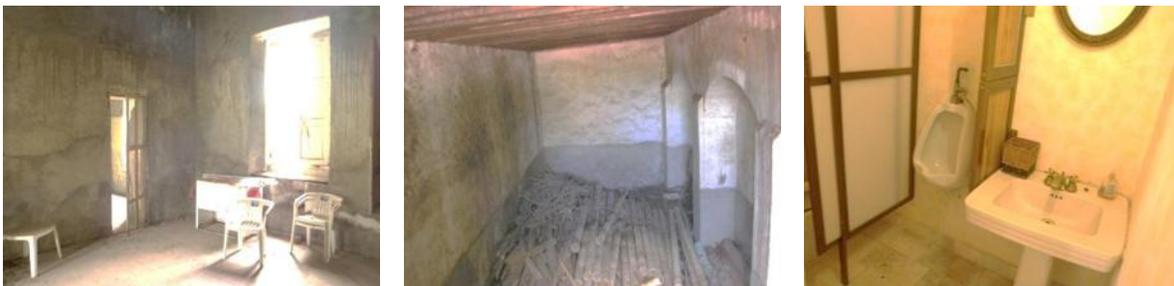
Imagen 85. La falta de uso, la falta de mantenimiento y la alteración del espacio, constituyen los tres principales factores de deterioro antrópico, como principal agente. Fotos: Eder García.

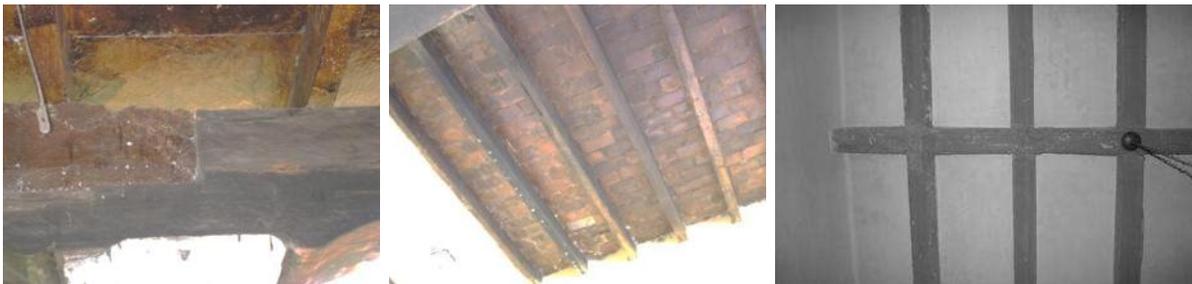
Imagen 86. Las alteraciones al sistema de cubiertas es una de las alteraciones más significativas del espacio, teniendo como principales sustitutos los sistemas de concreto armado, ya sea construidos en obra o prefabricados.

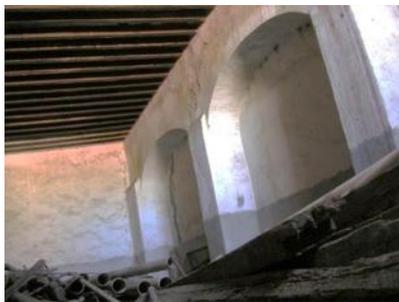
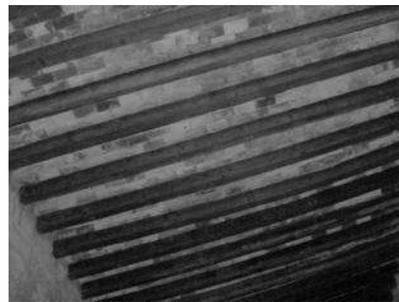
Imagen 87. A pesar de la falta de mantenimiento y el descuido que presenta, la bodega es otro de los espacios que conservan más elementos originales, incluyendo su cubierta de viguería y bovedilla de ladrillo, Fotos: Eder García.

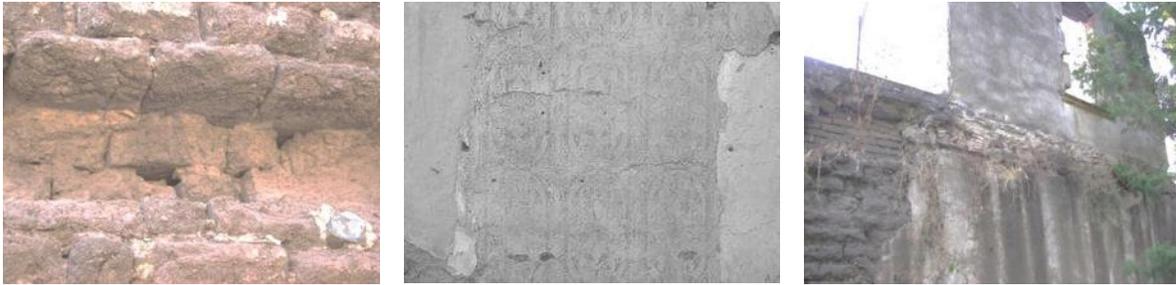
Imagen 88. Algunos de los daños derivados por la falta de cubierta son la erosión, pérdida de color en pinturas y proliferación de macro y microflora. Fotos: Eder García.

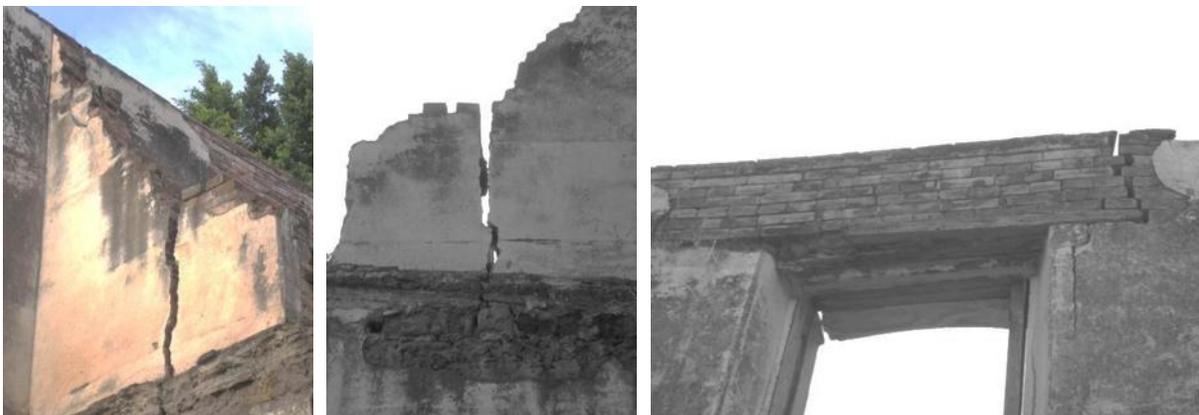
Imagen 89. La zona noreste es la que presenta el daño más considerable, grietas que derivan de un desplome en el muro provocado por la falta de soportes y refuerzos. Fotos: Eder García.

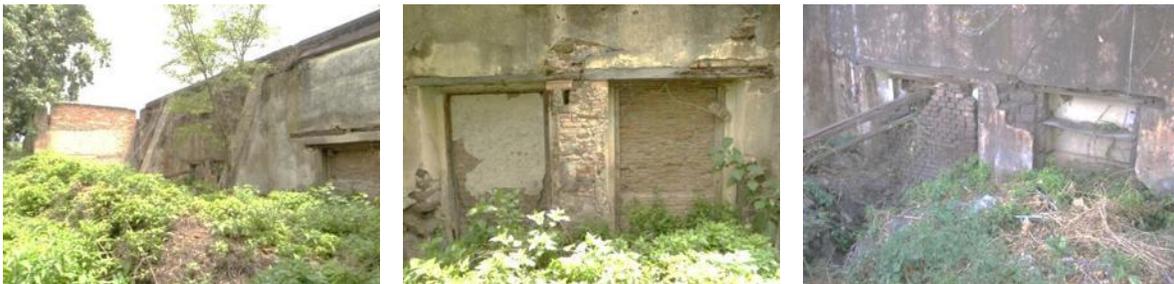
Imagen 90. El grado de deterioro en el que se encuentra la zona oriente llegó a tal extremo que el área se encuentra completamente en ruinas. Fotos: Eder García.

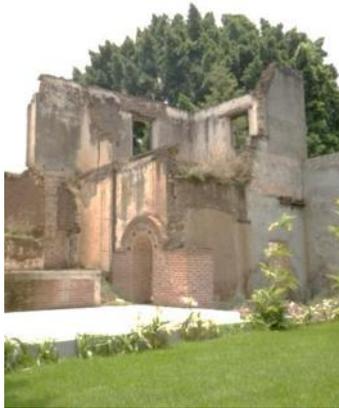
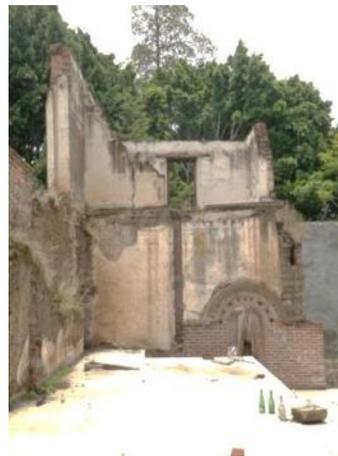
Imagen 93. Fotografía del estado actual de la habitación noreste, el espacio de mayor deterioro de la casa y foco de atención en el proceso de restauración debido a los problemas de la estructura por la falta del refuerzo que brindan las cubiertas. Fotos y croquis: Eder García

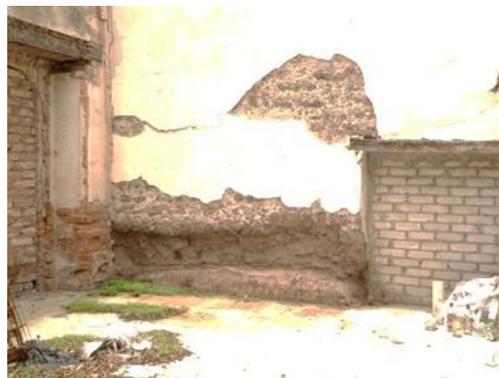
Imagen 94. Fotografía de la debilitación estructural en la parte inferior del muro oriente de la habitación noreste y el potencial peligro que representa. Foto: Eder García

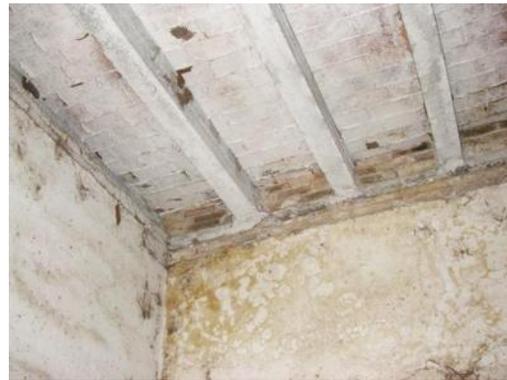
Imagen 95. Entre los tipos de modificaciones más significativas que ha tenido la casa son la subdivisión de espacios el cambio de sistemas estructurales, sobre todo las cubiertas. Fotos: Eder García.

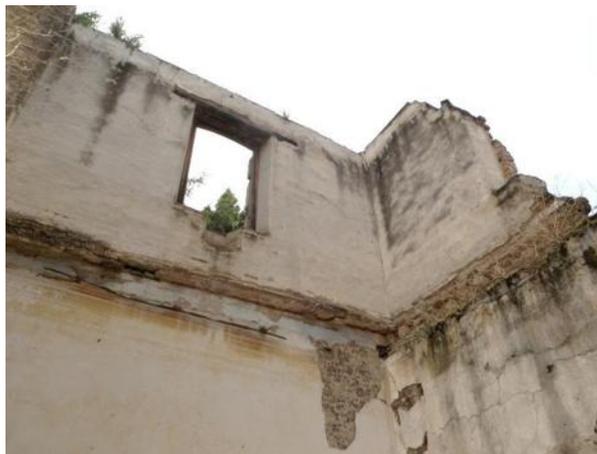
Imagen 96. La habitación noreste es el espacio estructuralmente más afectado, la falta de cubiertas (tanto de entrepiso como de azotea), la pérdida de secciones de muros, el agrietamiento y desplome de otros, son algunos de los problemas que se presentan en esta zona. Foto: Eder García.

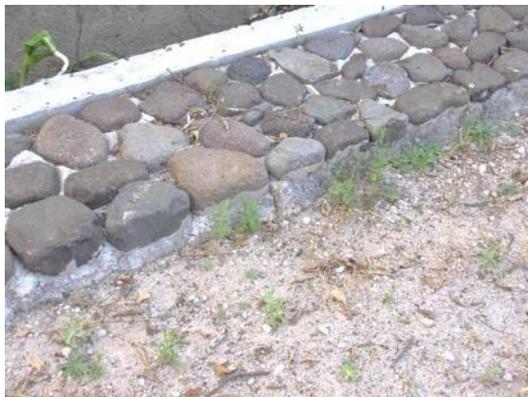
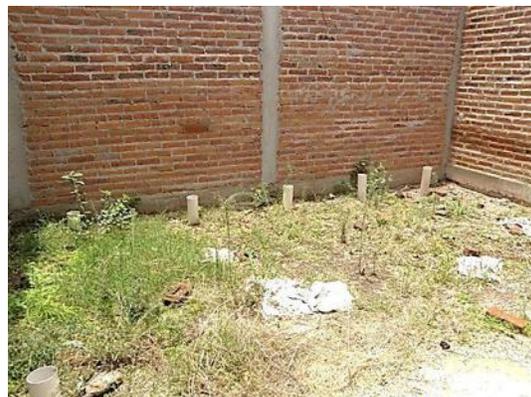
Imagen 97. Algunas intervenciones previas realizadas en la casa han dejado trabajos inconclusos, ejemplos de ello son los sanitarios ubicados al sureste del inmueble (derecha) y los pisos en el corredor oriente (izquierda). Fotos: Eder García.

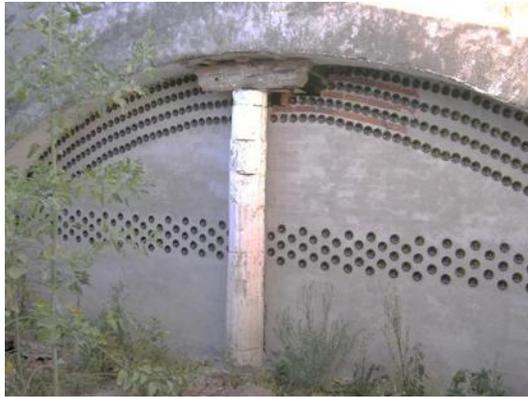
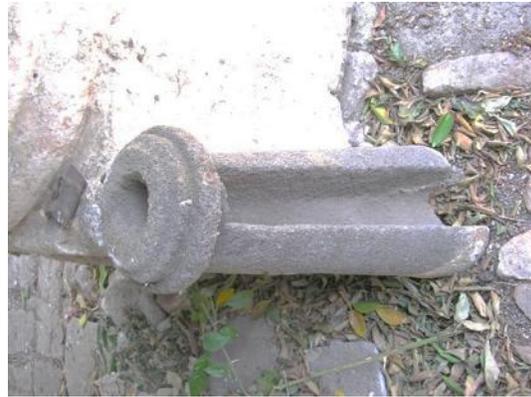
Imagen 99. Algunos ejemplos de elementos deteriorados y fuera de su posición original, y que podrán ser utilizados como modelos para las integraciones, como el fuste de una de las columnas del corredor o una de las gárgolas del pórtico. Fotos: Eder García.

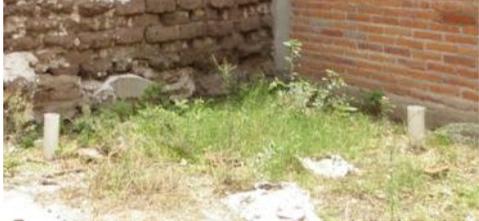
Observaciones		
La falta de cubierta y de un mantenimiento al espacio ha propiciado el desarrollo de macroflora.

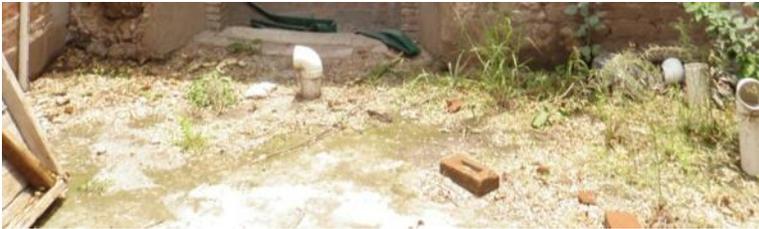
Observaciones		
Se perdió la totalidad del piso.

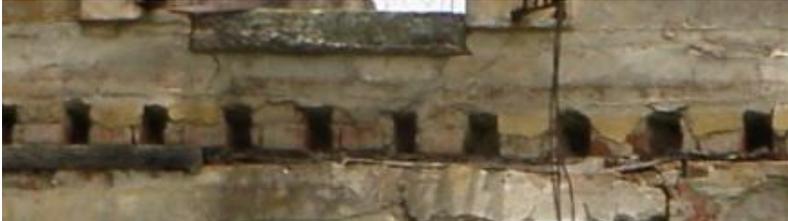
Observaciones		
Se ha perdido por completo el espacio dejando solo algunos vestigios de su existencia, como lo son los huecos de la viguería que existió.

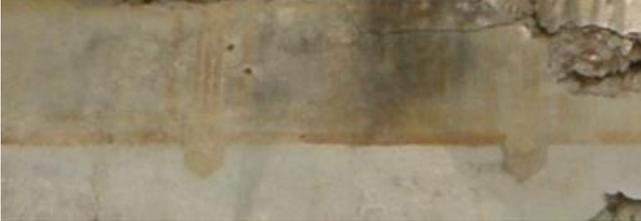
Observaciones		
La presencia de pintura en el muro es otro delator de lo que fue el espacio en esa zona pero debido a la exposición al sol se está decolorando.

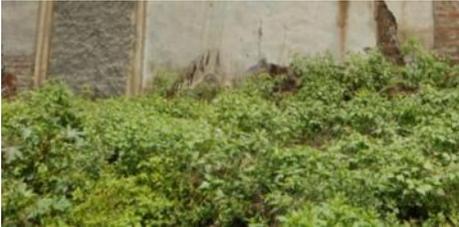
Observaciones		
La falta de cubierta, muros y de un mantenimiento al espacio ha propiciado el desarrollo de macroflora.
