**TESINA:**

# **RESTAURACIÓN DEL TEMPLO DE NUESTRA SEÑORA DE LA ASUNCIÓN**

**TACICUARO TENENCIA DE MORELIA MICHOACAN**

**ESPECIALISTA EN RESTAURACION DE SITIOS Y MONUMENTOS**

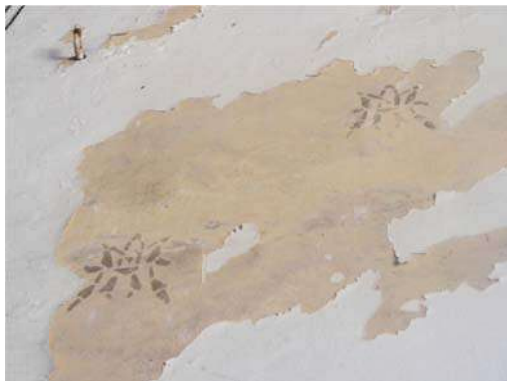
Imagen 35

Los muros interiores están cubiertos con pintura vinílica, ocultando dibujos que al parecer son originales del templo donde esta una “M” y una “A” entrelazados, y un guardapolvo de color café.

Pintura del interior, donde se observa detalle de la escritura.  
Foto: tomada por el autor

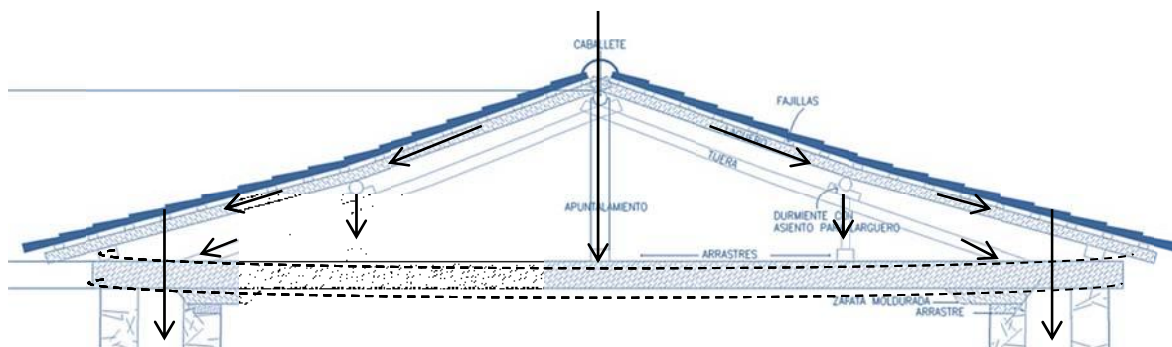
Imagen 73  
Flexión de vigas

**En la cubierta** de madera al parecer intervenida<sup>20</sup> y considerando que es una estructura de media tijera antes descrita, se colocó un puntal al centro descargando el peso directo del caballete sobre el centro de la vigería, lo cual causa que las gualdras sufran deformación flexionándose y quitándole el trabajo a la estructura.

Se sabe que la cubierta de media tijera sobre vigería distribuye su peso hacia los muros por medio de la misma, para evitar que la estructura se abra por el coheseo algunas de las vigas sirven como tensores por medio de amarres de clavija, todo esto de madera.

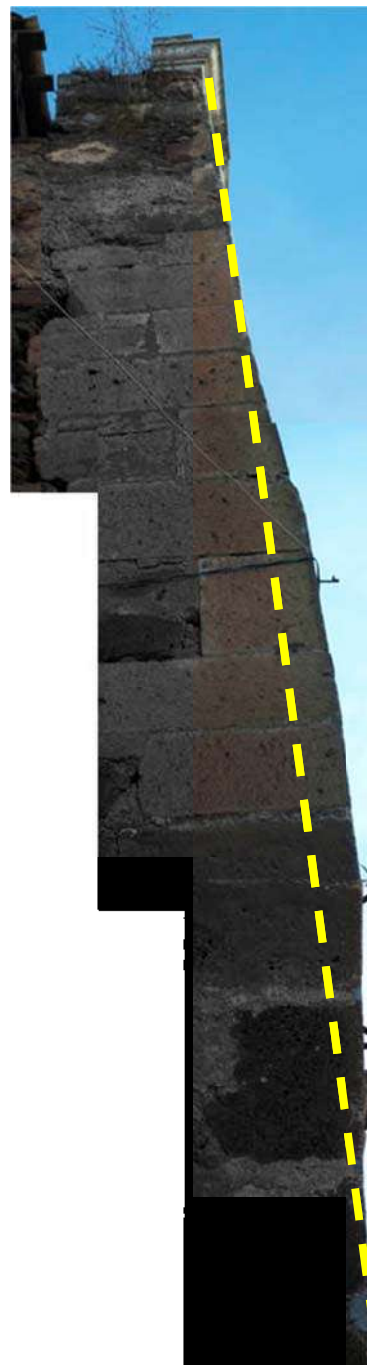
Imagen 74

Desplome de fachada

En la fachada principal se deberá monitorear el desplome para que no continúe ya que de ser así se deberá a desmontar completamente la fachada y volver a ser anclada de nuevo a la nave, para lo que se corre el riesgo de que la nave sufra algún tipo de daño por no estar cerrado todos los muros y siempre se debe evitar intervenciones extremas como en este caso.

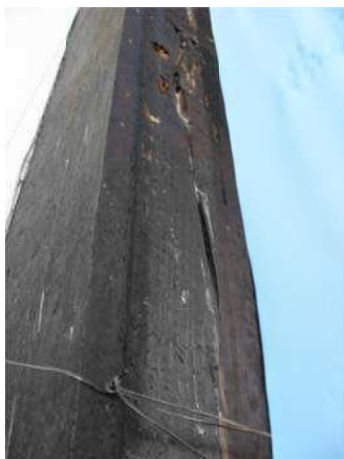
El arco triunfal de madera presenta agrietamiento vertical en la pilastra debido al cambio temperatura, en su base tiene existencia de organismos inferiores (polillas). Las cabezas de las vigas que forman el arco se encuentran al exterior y presentan deterioro por el interperismo.

Imagen 112  
Agrietamiento en la pilastra

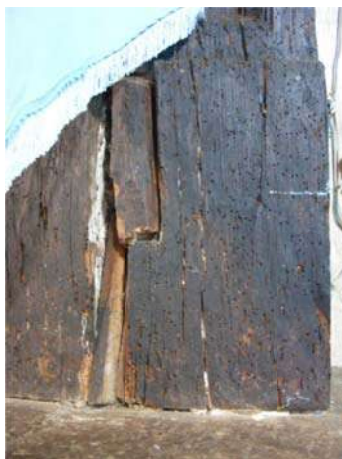
Imagen 113  
Existencia de organismos inferiores

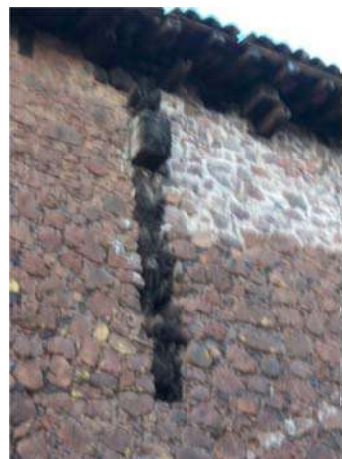
Imagen 114  
Cabezas de las vigas del arco

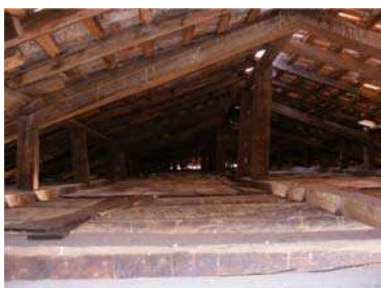
La cubierta de media tijera sobre viguería se observa en buen estado la mayoría de la madera, solo en algunos casos presentan manchas por guano y agrietamientos por temperatura. Existen unos puntales al centro haciendo que la carga que recibe el caballete se a transmitida al centro de la vigas lo que a largo plazo provocara el pandeo de las mismas.

Imagen 115  
Puntales al centro
