Universidad Michoacana de San Nicolás de Hidalgo
División de estudios de Posgrado
Facultad de Arquitectura
Especialidad en Restauración de Sitios y Monumentos

Proyecto de Restauración de vivienda Vallisoletana Propuesta de nuevo uso: Hotel La Abadía

Tesina para obtener el grado de Especialista en
Restauración de Sitios y Monumentos

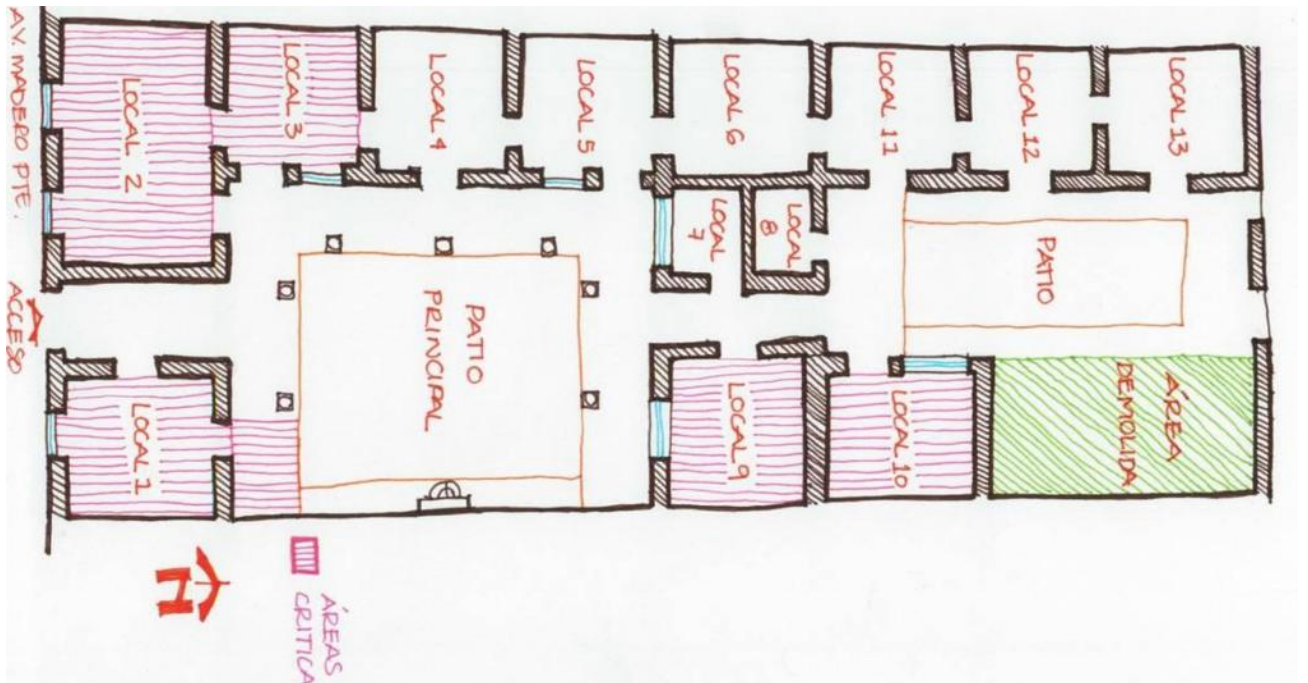
A continuación se presenta el croquis que se realizó en la primera prospección, en él se identifican de color rosa las áreas con deterioros más pronunciados mientras que de color verde se observa el área demolida.

Figura 20.- Croquis de la distribución espacial identificando áreas más críticas
 Elaboró: Alelí Cortés Vargas.

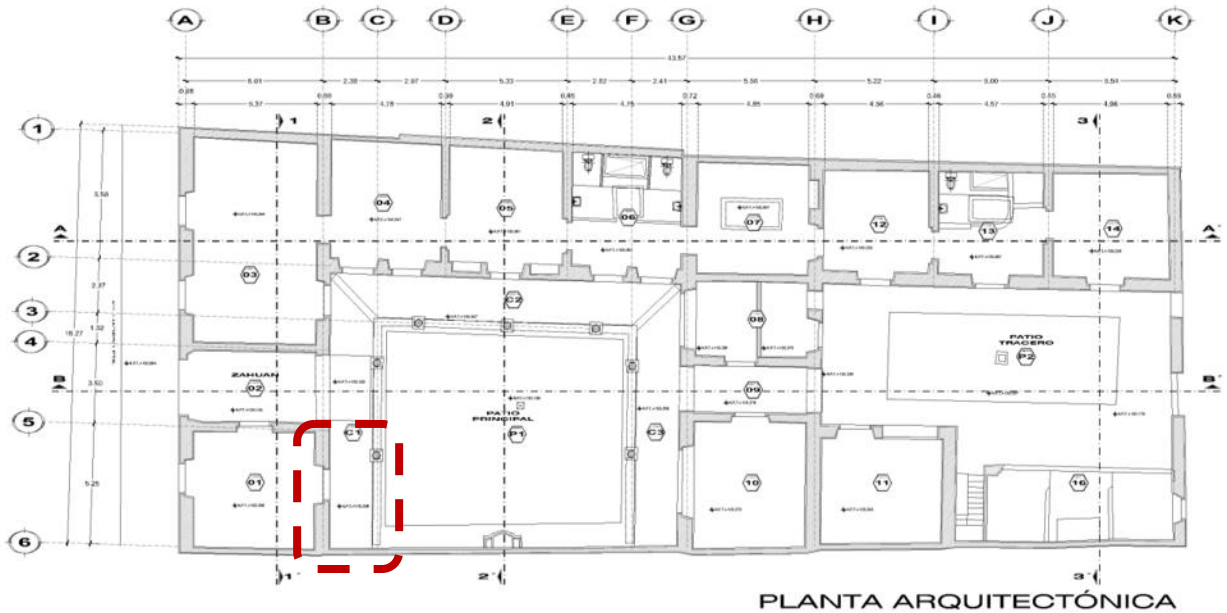
Figura 49.- Planta de referencia donde se observa el área con mayor humedad. Elaboró: Alelí Cortés Vargas

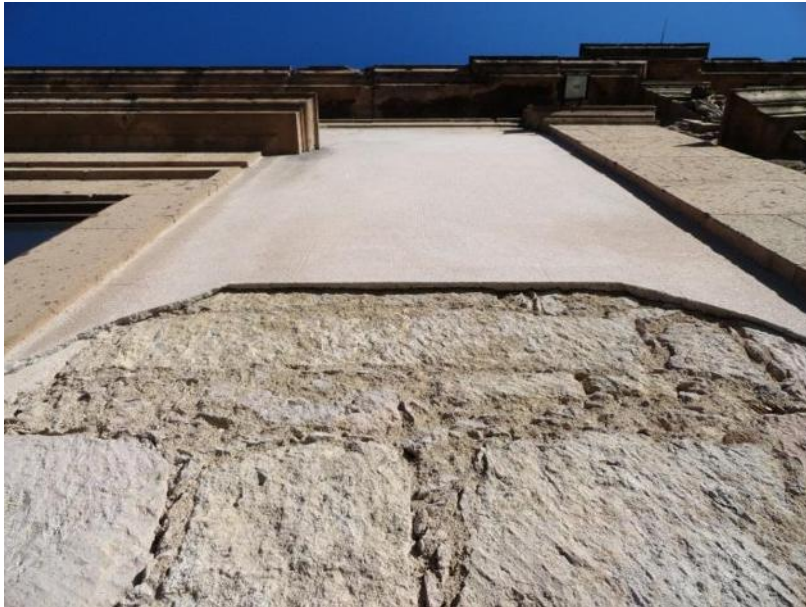
Figura 90.- Desprendimiento de aplanados en fachada.
Foto: Alelí Cortés.

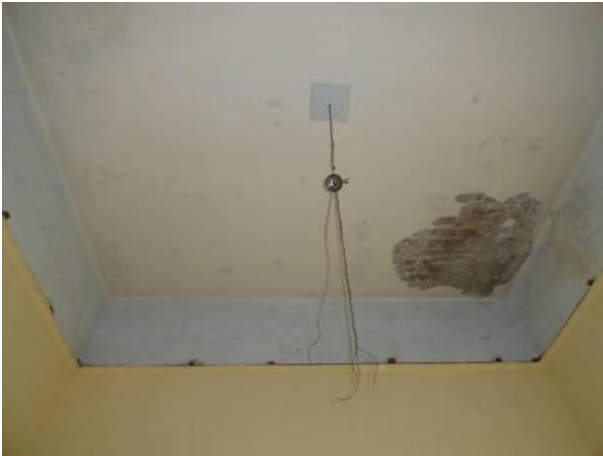
Figura 92.- Local donde se sustituyó la vigería por losa de Concreto. Foto: Alelí Cortés.

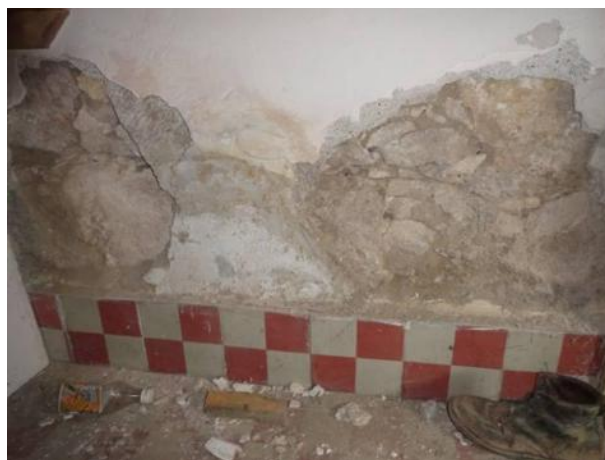
Figura 95.- Humedades en el área de sanitarios. Foto:
Alelí Cortés.

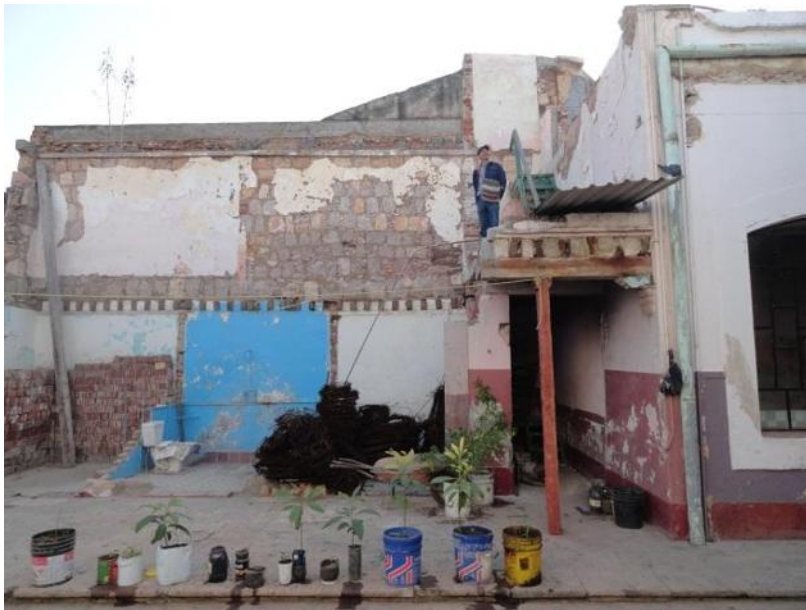
Figura 96.- Locales demolidos en torno al segundo patio.
Foto: Alelí Cortés.

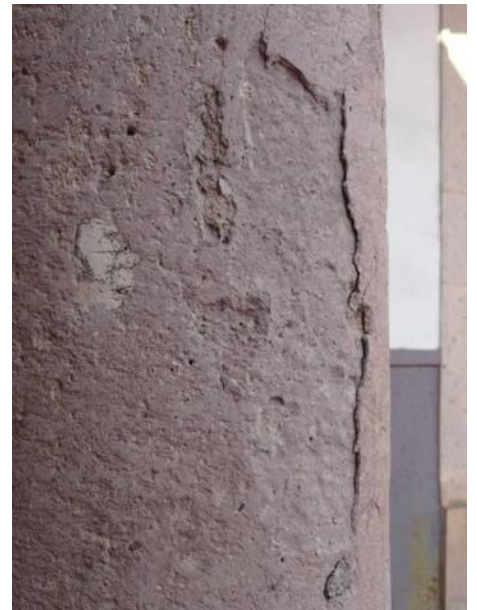
Figura 97.- Deterioros en columnas de cantería. Foto: Alelí Cortés.

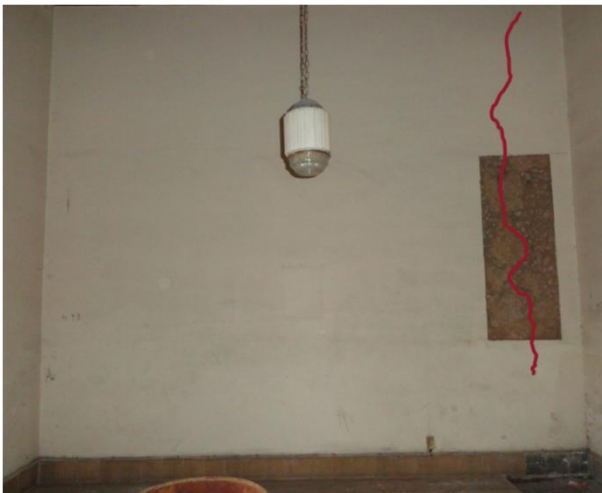
Figura 98.- Local 1 en el cual se muestra una cala arqueológica así como la ruta de la fractura.
Foto: Alelí Cortés

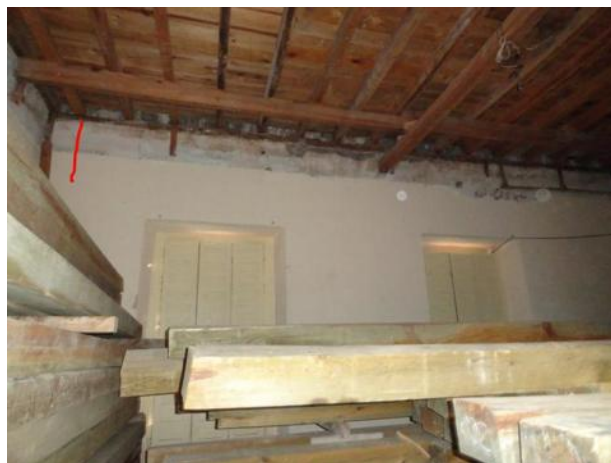
Figura 100.- Grieta en el muro sur del Local 3. Foto: Alelí Cortés.

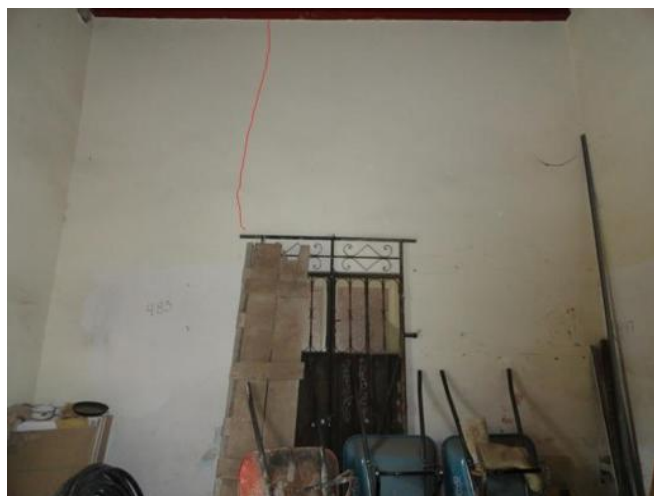
Figura 101.- Grieta en muro poniente del Local 14
Foto: Alelí Cortés.

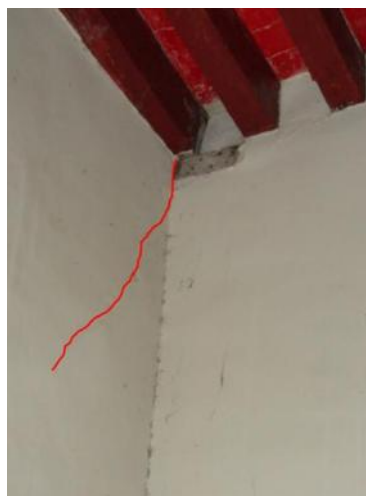
Figura 102.- Grieta en muro norte del Local 14
Foto: Alelí Cortés.

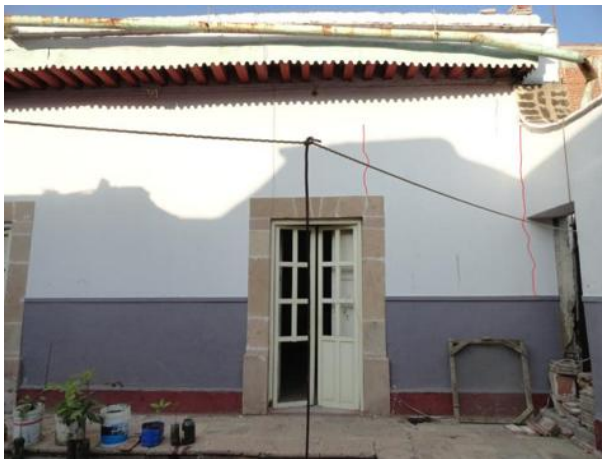
Figura 103.- Grieta en muro poniente del patio posterior. Foto: Alelí Cortés.

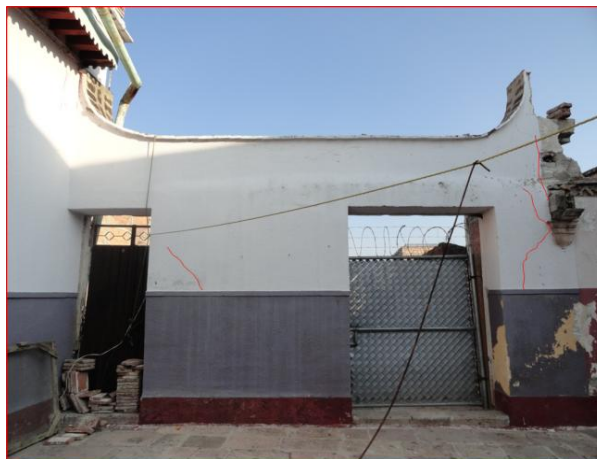
Figura 105.- Grieta en muro norte del patio posterior. Foto: Alelí Cortés.
