**PROYECTO DE RESTAURACIÓN
VIVIENDA GARMENDIA ORTIZ, MELCHOR OCAMPO #244,
CENTRO HISTÓRICO EN MORELIA, MICH.**

PARA OBTENER EL GRADO DE:
ESPECIALISTA EN RESTAURACIÓN DE SITIOS Y MONUMENTOS

ARQ. ELVIA GUTIÉRREZ VARGAS

Morelia, Michoacán, febrero de 2013.

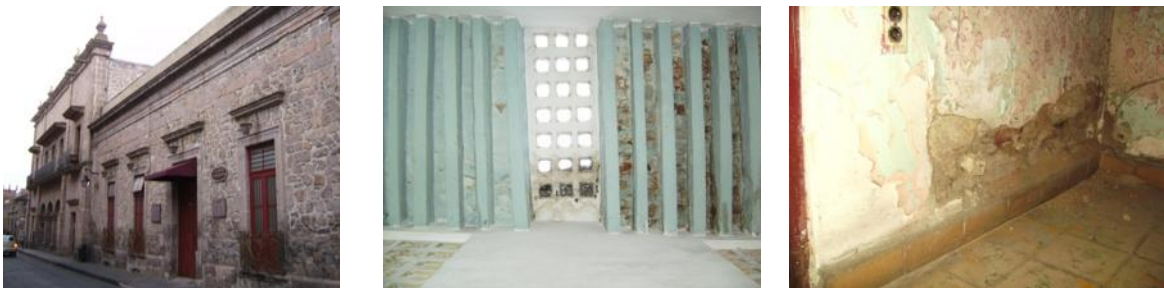
Fig. 34 Fotografías muestran algunas de las aplicaciones del levantamiento fotográfico, contexto inmediato (izquierda), sistema constructivo cubierta (centro) y deterioro (derecha). Fotos: Elvia Gutiérrez.

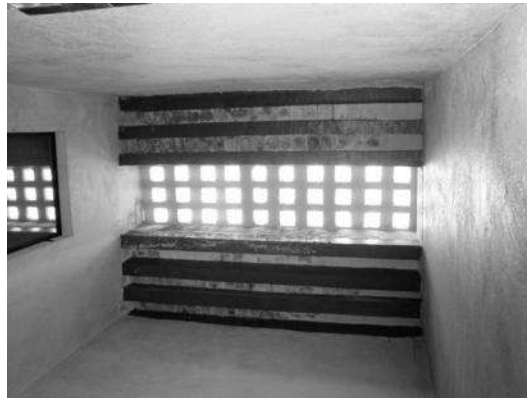
Las cubiertas es quizá el elemento estructural que presenta la mayor problemática. En primer lugar habrá que mencionar que en gran medida conserva el sistema constructivo tradicional y que se encuentra de manera general en buen estado, salvo algunos refuerzos de metal y concreto que se colocaron en la cubierta del comedor. Por su parte el patio trasero, actualmente gimnasio, tiene un sistema de cubierta contemporáneo, con losa y vigas de concreto armado, en el caso de las vigas colocadas en la parte superior de la losa y no en la parte inferior.

Fig. 45 El sistema principal de cubiertas de la vivienda es mediante viguería de madera, tapa de ladrillo y terrado, sin embargo en algunos casos el sistema ha sido alterado para la inclusión de domos o vitrobloc para iluminar los espacios creados en una etapa más contemporánea.
Foto: Eder García.

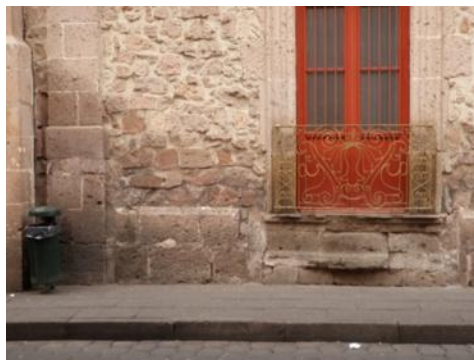
Dividiendo los deterioros y alteraciones por partidas se indicará inicialmente la situación de los cimientos. En este punto cabe aclarar que no se pudieron realizar excavaciones para comprobar la situación de estos, sin embargo, existe una característica que permite suponer un problema en estos elementos. La humedad ascensional presente en la mayoría de los muros de la casa hace pensar que este mismo problema está presente en los cimientos ya que es el primer punto atacado por este agente antes de pasar a los apoyos.

Fig. 46. Detalle de la fachada principal donde se observan los problemas de humedad presentes en gran parte del inmueble. Foto: Eder García.

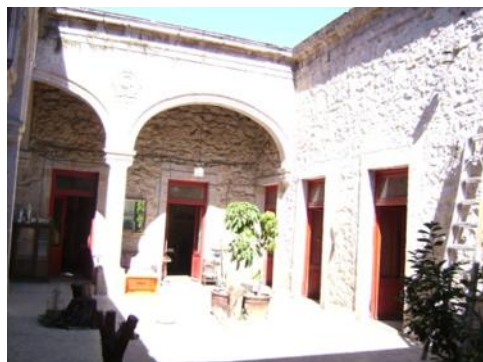
Otro de los efectos presentes en los muros es la cuestión de los aplanados, conservados en su gran mayoría en interiores pero carente en exteriores; entiéndase fachada exterior y fachadas interiores, es decir, alrededor del patio central. Esta situación presenta un inconveniente ya que la falta de aplanados en exteriores deja al material expuesto a los agentes de intemperismo. A pesar de ello no se observan daños mayores en estos muros salvo ligeros desgastes del material producidos por los agentes ya mencionados. En cuanto a los aplanados interiores se observa la presencia de algunas fisuras, producto de las diferencias térmicas en algunos casos y en la gran mayoría causadas por otro agente que se mencionará a continuación.

Fig. 49. Detalle del interior en el patio central donde los muros sin aplanado están expuestos a la intemperie. Foto: Elvia Gutiérrez.

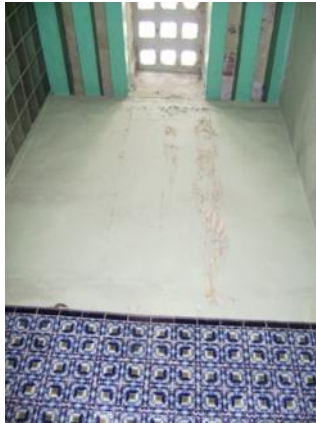
Las cubiertas son otro de los elementos que más daños presentan. Inicialmente se puede mencionar la alteración al sistema constructivo, ya que con la integración de baños en la vivienda surgió la necesidad de iluminar estos espacios que, en prácticamente todos los casos, quedaron imposibilitados para implementarlos de vanos. Es así como se fracturó el sistema original de vigería en algunas secciones de estos espacios para la colocación de una cubierta de concreto y vitrobloc, y en algunos casos un domo de herrería. Así mismo se cubrieron nuevos espacios, para lo cual el sistema utilizado fue enteramente de concreto armado.

Fig. 51. Detalle del interior de un baño donde se alteró el sistema constructivo con materiales contemporáneos como el vitrobloc para iluminación del espacio. Foto: Elvia Gutiérrez.

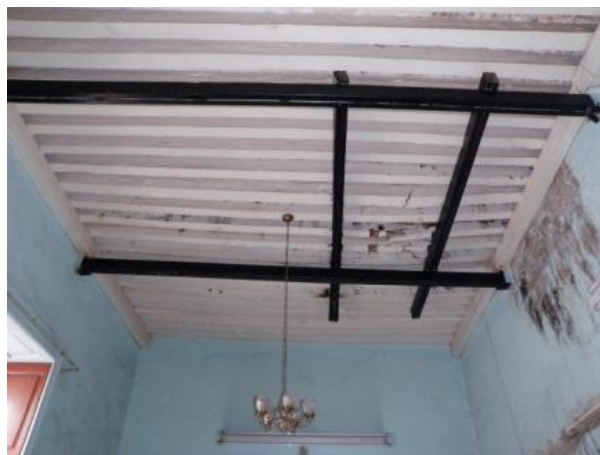
Fig. 52. Imagen del estado actual de la cubierta en la habitación suroeste, el caso más crítico de problemas en este tipo de elementos donde la colocación de refuerzos metálicos fue necesaria para evitar el colapso. Foto: Eder García.

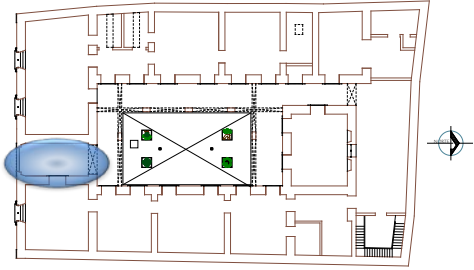
<p>El espacio presenta fisuras en los muros perpendiculares al muro de la fachada, cerca de las aristas que forman estos.</p>

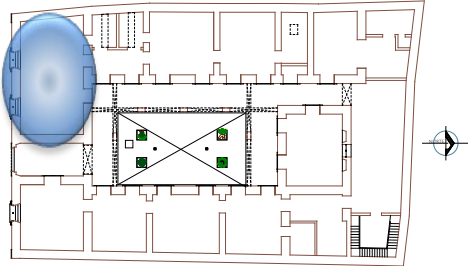
<p>Uno de los espacios con problemas más graves, la cubierta está cerca del colapso por la pudrición de vigas, se colocaron refuerzos de acero para solucionar momentáneamente.</p>

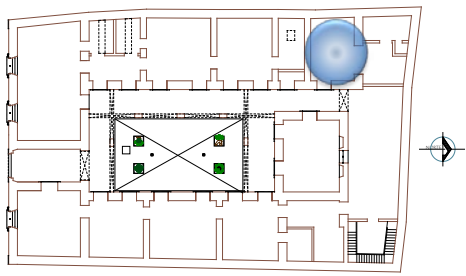
<p>En este espacio, los deterioros que se presentan son principalmente en muros y cubierta de este espacio.</p>

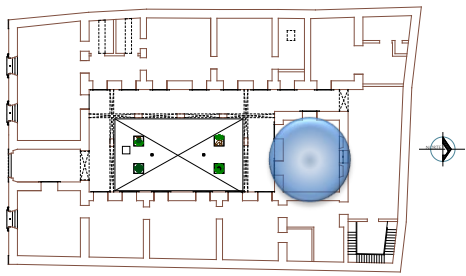
<p>Este espacio presenta deterioros y alteraciones en muros y cubierta.</p>

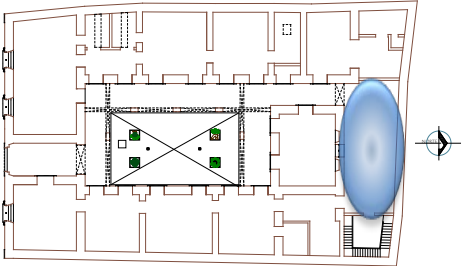
<p>Este espacio, antes era el segundo patio descubierto, ahora presenta alteraciones por la cubierta construida en época posterior.</p>

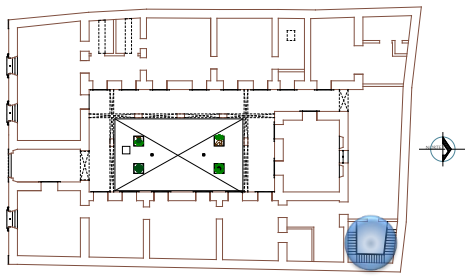
<p>Los daños que presenta este espacio son específicamente en cubierta y piso de escalera y una alteración.</p>

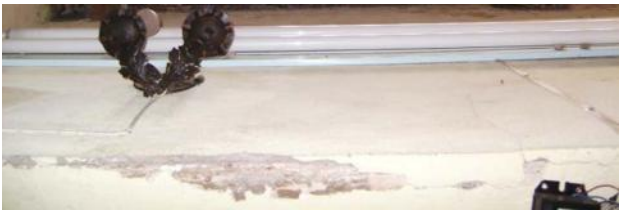
Observaciones		
Integración de instalación eléctrica.

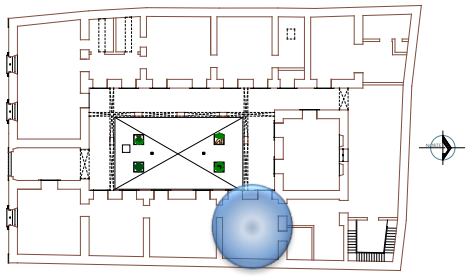
<p>Esta recamara tiene alteración y deterioros principalmente en los muros y cubierta.</p>

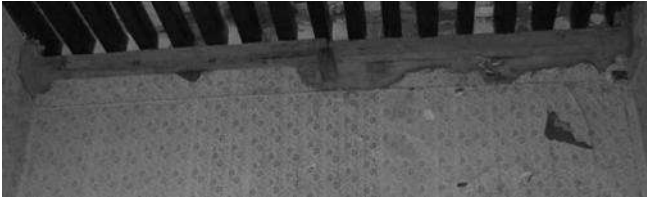
Observaciones		
Integración de dos vigas de forma perpendicular a las ya existentes como refuerzo, utilización de cemento.

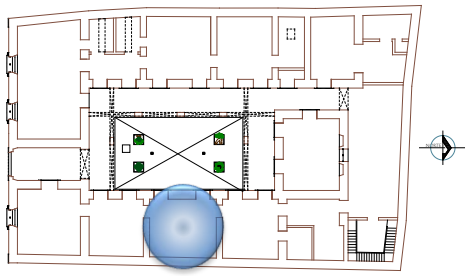
<p>Este espacio tiene una alteración en cuanto a la instalación eléctrica y deterioro en muro por problema de humedad.</p>

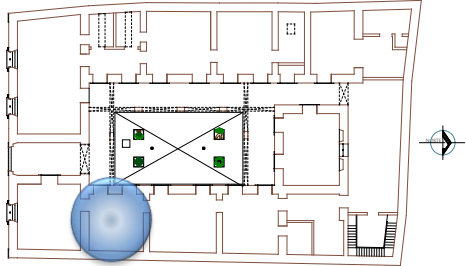
<p>Este espacio tiene una alteración en cuanto a la instalación eléctrica y deterioro en muros por problemas de humedad.</p>

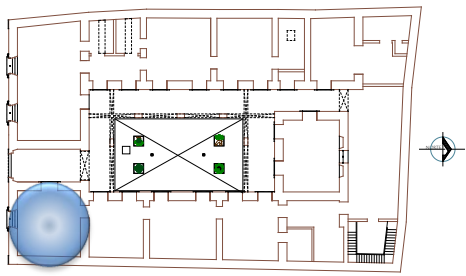
<p>Los cuatro muros que delimitan el local presentan desprendimiento de aplanados de cal en la parte inferior.</p>

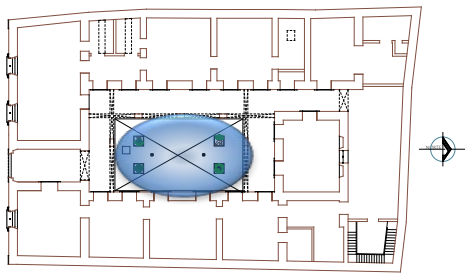
<p>Las alteraciones más notables en el patio central son las jardineras modificadas y la presencia de vegetación en parte alta de muros.</p>

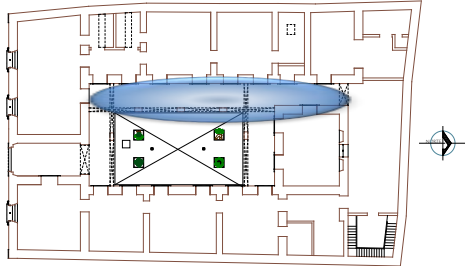
<p>Este corredor fue alterado por la integración de instalación eléctrica y deteriorado por problema de humedad en muro.</p>

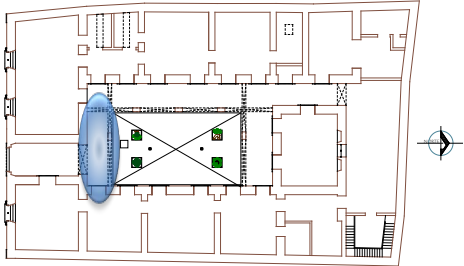
<p>Este corredor fue alterado por la integración de instalación eléctrica y de gas por su utilización para fines de comercio.</p>

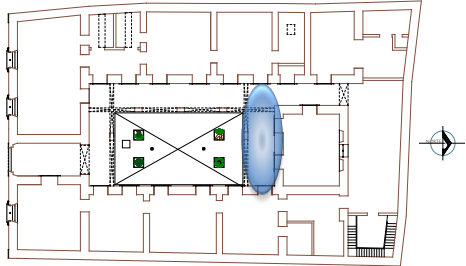
<p>Este corredor fue alterado por la integración de instalación eléctrica visible.</p>

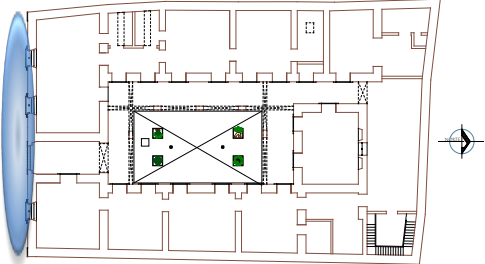
<p>La fachada de la vivienda, se alteró debido a la integración de anuncios del comercio que ahí se realizaba, además de estar deteriorada por ruptura de partes de cantería de los balcones de las ventanas.</p>
