Investigación, análisis y restauración de la Antigua Casa del  
Conde de Sierra Gorda, Morelia, Michoacán.

**Especialista en Restauración de Sitios y Monumentos**

Arq. Marcelino Alvarez Sandoval

Septiembre/2013

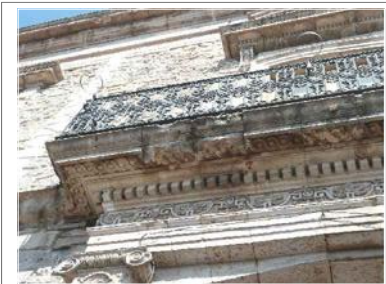
| DETERIORO | Disgregación de cantería, algas. |
| CAUSA | Humedad por filtración.<br>Ataque químico. |
| AGENTE | Físicos (Agua y viento).<br>Biológicos. |

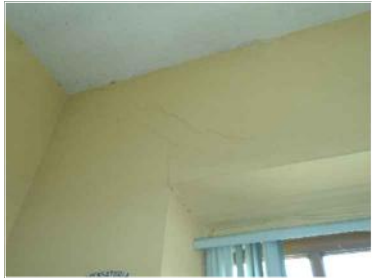
| DETERIORO | Fallas estructurales |
| CAUSA | Mala intervención |
| AGENTE | Antrópico (Ser humano) |

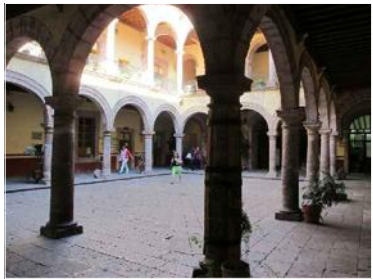
| DETERIORO | Columna fisurada<br>Empujes estructurales |
| CAUSA | Intervención errónea |
| AGENTE | Antrópico (Ser humano) |

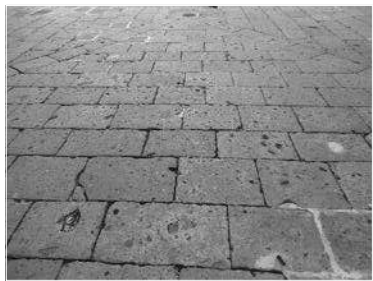
| DETERIORO | Desgaste en pisos de patio principal |
| CAUSA | Tránsito. |
| AGENTE | Antrópico. |

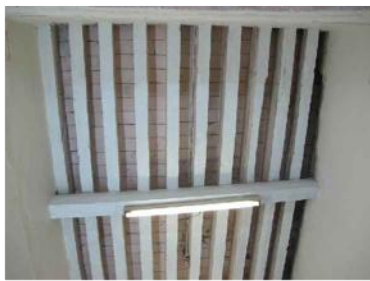
| DETERIORO | Cubierta en mal estado / humedad.<br>Pudrición de vigas. |
| CAUSA | Humedad por filtración |
| AGENTE | Físico (Agua). |

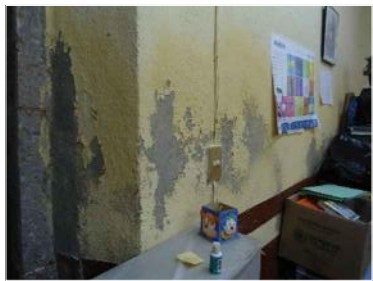
| DETERIORO | Salitre.<br>Algas. |
| CAUSA | Humedad por capilaridad. |
| AGENTE | Físico (Agua). |

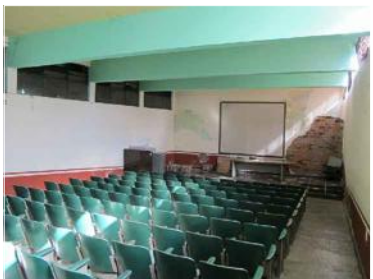
| DETERIORO | Manchas.<br>Pérdida de aplanados. |
| CAUSA | Humedad por filtración. |
| AGENTE | Físicos (Agua). |

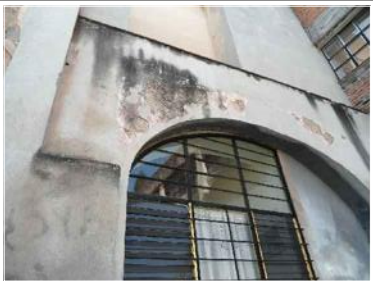
| DETERIORO | Manchas oscuras.<br>Alveolos. |
| CAUSA | Colonía de algas.<br>Cristalización rápida de sales. |
| AGENTE | Microflora.<br>Sales solubles, agua y viento. |

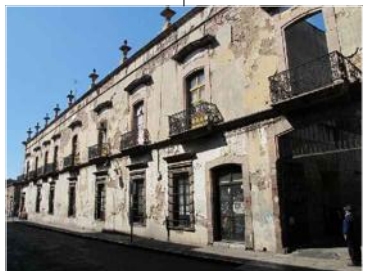
| DETERIORO | Exfoliación y decapado.<br>Separación del aplanado. |
| CAUSA | Subflorescencias.<br>Humedad. |
| AGENTE | Sales solubles y agua.<br>Agua. |

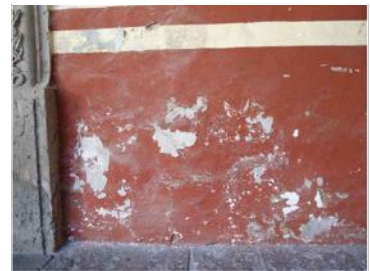
| DETERIORO | Manchas.<br>Salitre. |
| CAUSA | Humedad.<br>Eflorescencia. |

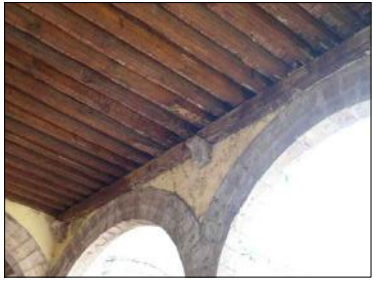
| DETERIORO | Cubierta en mal estado / humedad. Pudrición de vigas. |
| CAUSA | Humedad por filtración |

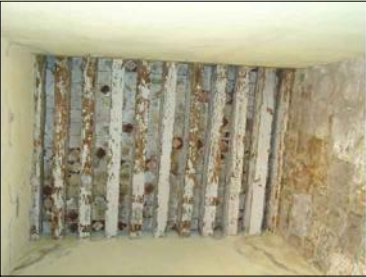
| DETERIORO | Pudrición de vigería. Decapado. |
| CAUSA | Humedad. Subflorescencias. |
| AGENTE | Agua. Sales solubles y agua. |

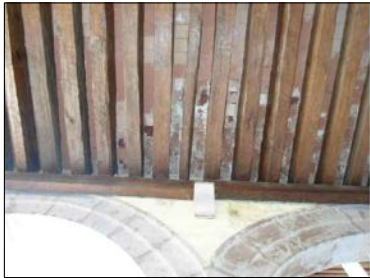
| DETERIORO | Pudrición de vigería. Decapado. |
| CAUSA | Humedad. Subflorescencias. |
| AGENTE | Agua. Sales solubles y agua. |

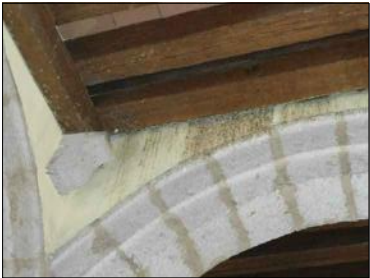
| DETERIORO | Pudrición de vigería. Decapado. |
| CAUSA | Humedad. Subflorescencias. |
