# **PROYECTO DE CONSERVACIÓN, RESTAURACIÓN Y REFUNCIONALIZACIÓN DEL EDIFICIO DE LA PRIMERA IGLESIA BAUTISTA DE MORELIA**

TESIS QUE PARA OBTENER EL GRADO DE:  
ESPECIALISTA EN RESTAURACIÓN DE SITIOS Y MONUMENTOS

MORELIA MICHOACÁN, DICIEMBRE DE 2013

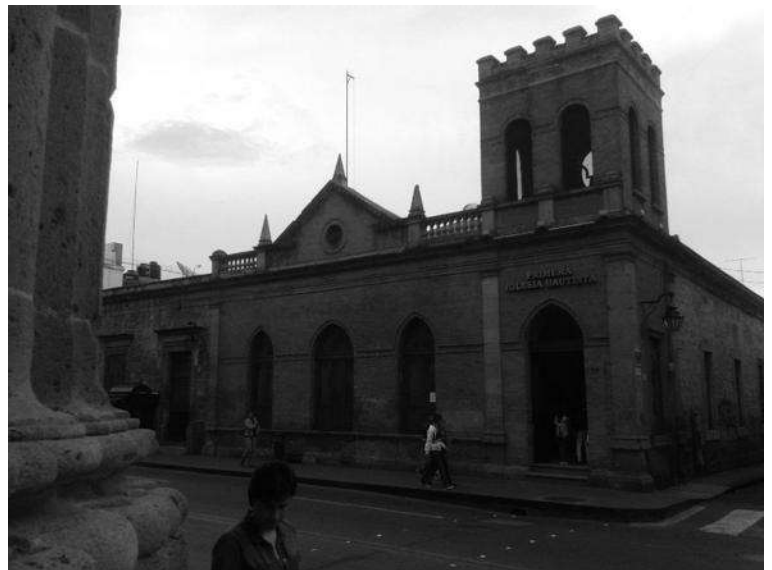
Imagen 16: Fachada de la 1ª Iglesia Bautista de Morelia fuente: Arq. E. Gabriela Rodríguez Romero

En el antepecho de estos vanos, encontramos un fuerte deterioro nuevamente de disgregación de juntas y de material, además de pulvurulencias. Los marcos de cantería presentan manchas blanquecinas probablemente por humedad, y el entablamento superior a estos vanos, tiene la presencia de plantas superiores y hongos.

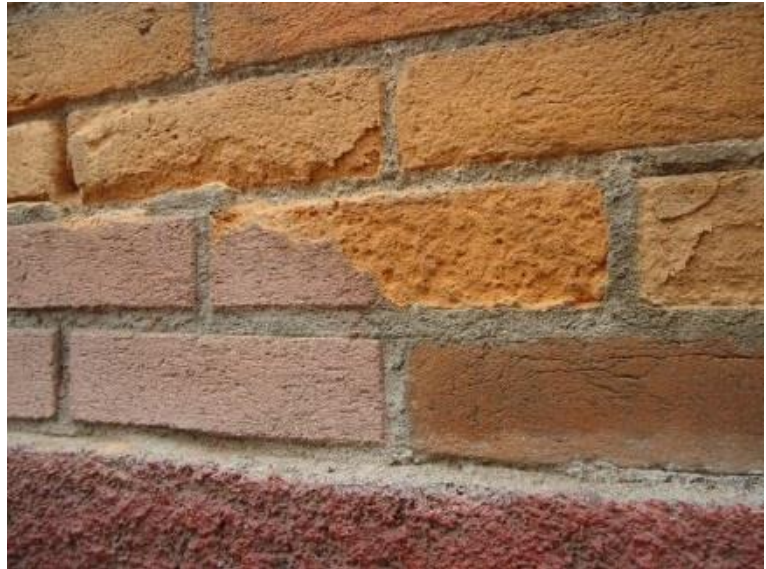
Imagen 104.- Detalle de disgregación de material en fachada principal .  
Fuente: Arq. E. Gabriela Rodríguez Romero

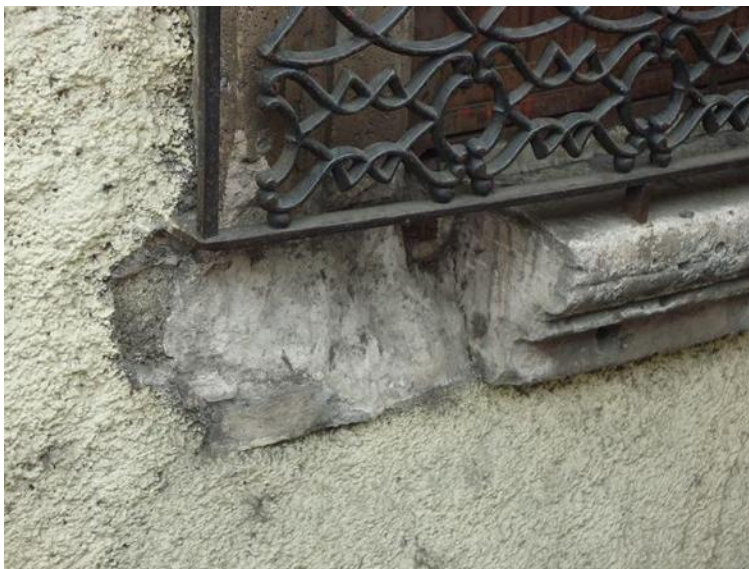
Imagen 105.- Detalle de pérdida de sección de repisones de la fachada principal. Fuente: Arq. E. Gabriela Rodríguez Romero

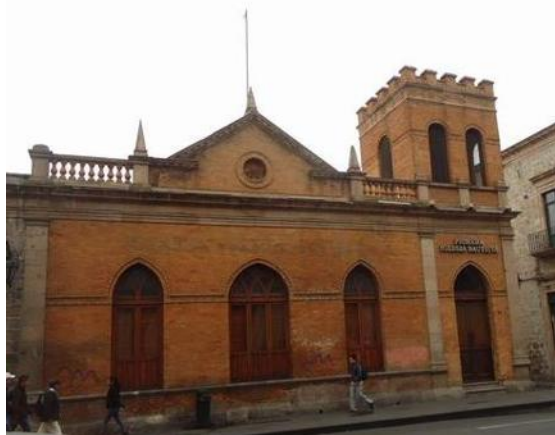
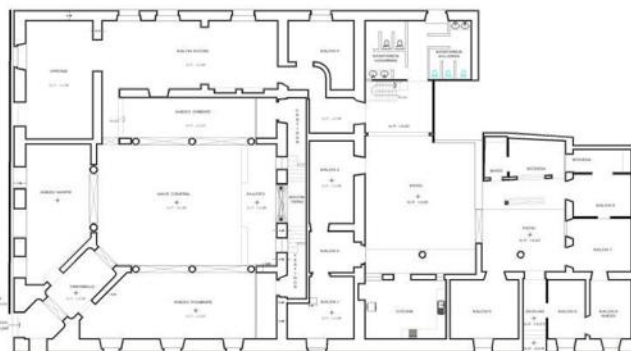
Fig. 1. Fachada Av. Madero # 350

| DETERIORO | AGENTE PROBABLE | CAUSA PROBABLE | DETALLE FOTOGRÁFICO |
|---|---|---|---|
| Grietas y fisuras | Antrópicos (hombre) | vandalismo | |

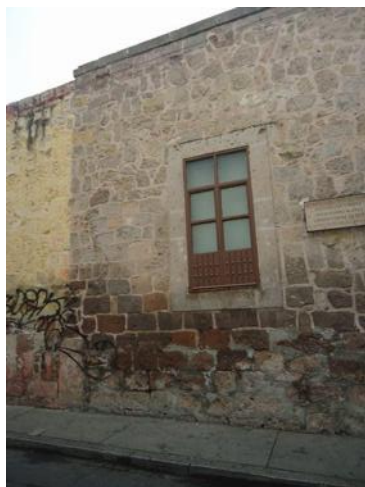
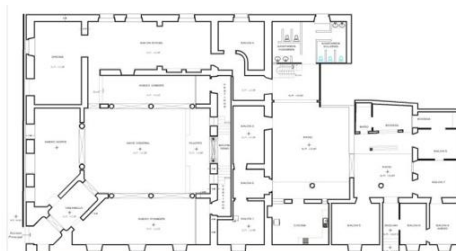
| NOMBRE DEL LOCAL: | Nº DE LOCAL | Nº DE FICHA |
|---|---|---|
| Fachada Poniente: | S/n | 03 |

| DETERIORO | AGENTE PROBABLE | CAUSA PROBABLE | DETALLE FOTOGRÁFICO |
|---|---|---|---|
| Disgregación de material | Agua, Antrópico | Humedad por ascensión, Vandalismo | |

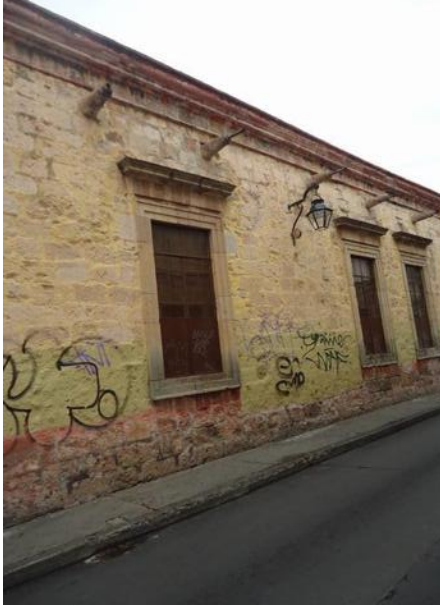
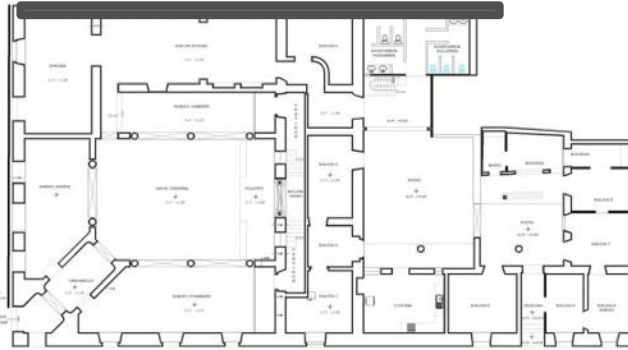
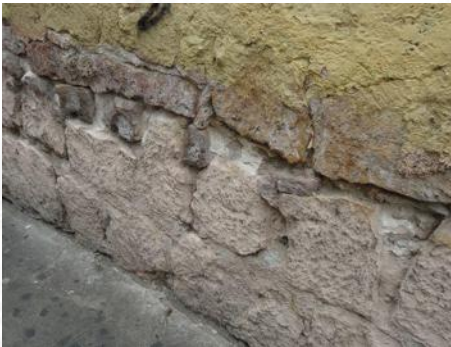
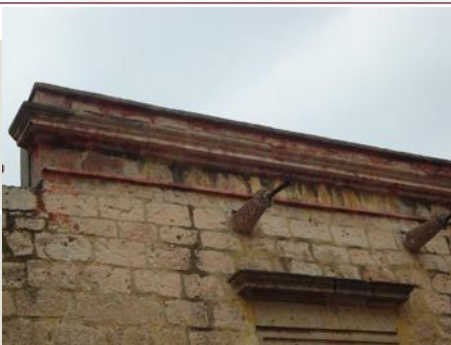
| NOMBRE DEL LOCAL: | Nº DE LOCAL | Nº DE FICHA |
|---|---|---|
| Fachada Oriente: | S/n | 04 |

| DETERIORO | AGENTE PROBABLE | CAUSA PROBABLE | DETALLE FOTOGRÁFICO |
|---|---|---|---|
| Contaminación Visual | Antrópico | Grafiti, Vandalismo | |
| Juntas erosionadas | Contaminación, Agua | Smog, humedad por capilaridad | |
| Disgregación de material | Contaminación, Antrópico, Agua | Smog, vandalismo, humedad por capilaridad | |
| Faltante de Gárgola | Abiótico, Antrópico | Humedad por lluvia, vandalismo | |
| Desprendimiento de aplanados | Contaminación ambiental, biótico | Polvo, heces de paloma, lluvia ácida | |
| Presencia de vegetales | Abiótico | Humedad | |

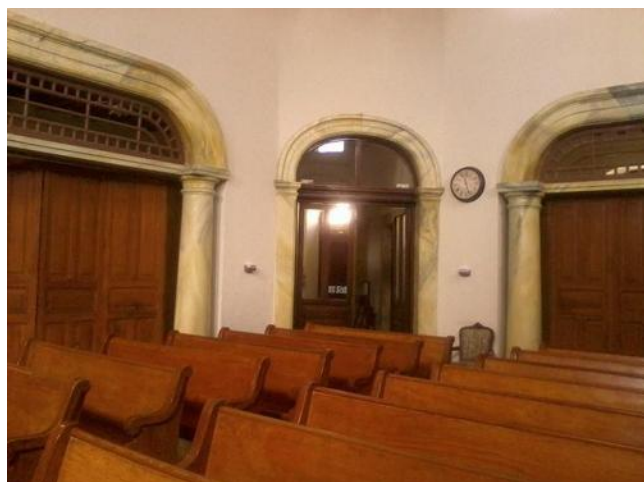
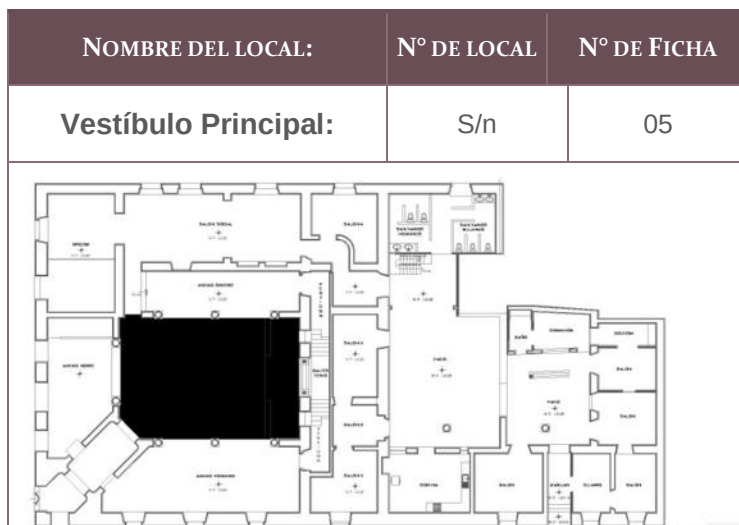
| DETERIORO | AGENTE PROBABLE | CAUSA PROBABLE | DETALLE FOTOGRÁFICO |
|---|---|---|---|
| Desprendimiento de aplanados | de Abiótico, Químico | Humedad por capilaridad, Reacción de la cantería ante la pintura de esmalte | |

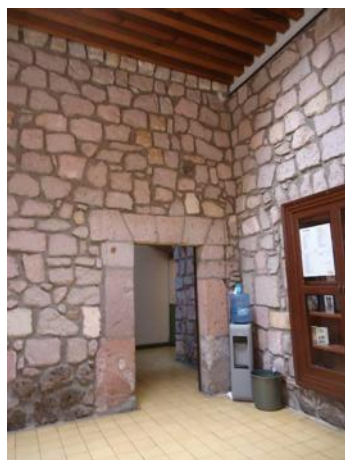
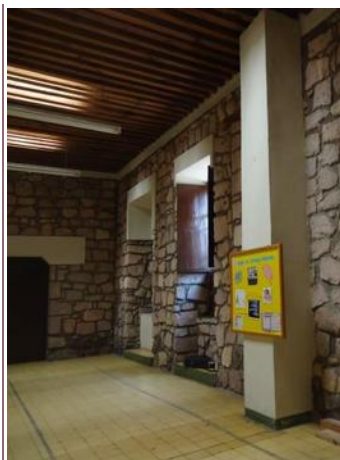
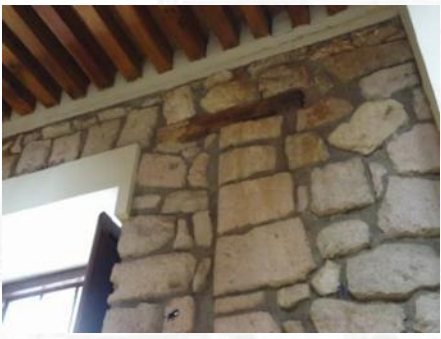
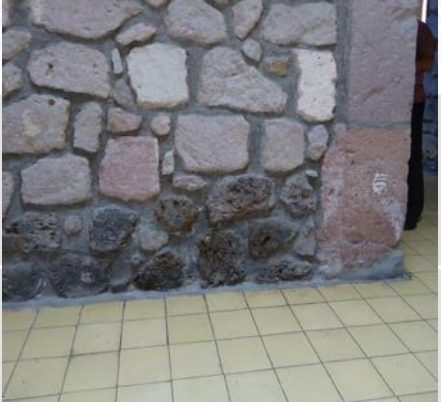
| DETERIORO | AGENTE PROBABLE | CAUSA PROBABLE | DETALLE FOTOGRÁFICO |
|---|---|---|---|
| Deterioro en madera | Abiótico, Químicos | Humedad, pudrición de la madera ante la humedad | |
| Exfoliación en materiales pétreos | Abiótico, Químico | Humedad por capilaridad, reacción ante las sales del agua. | |

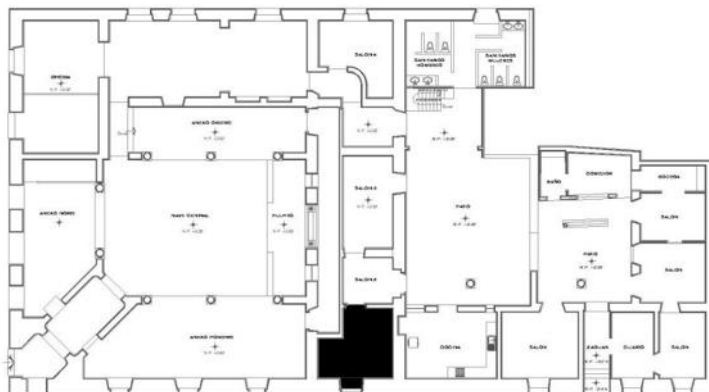
| NOMBRE DEL LOCAL: | Nº DE LOCAL | Nº DE FICHA |
|---|---|---|
| Salón 01 | 10 | 09 |

| DETERIORO | AGENTE PROBABLE | CAUSA PROBABLE | DETALLE FOTOGRÁFICO |
|---|---|---|---|
| Desprendimiento de aplados | Abiótico, químico | Humedad por capilaridad, reacción de la cantería conel agua | |

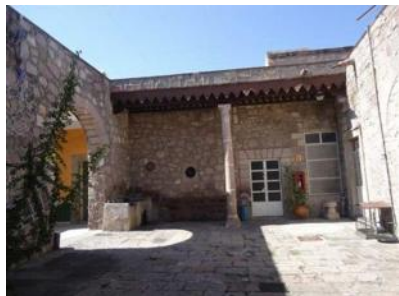
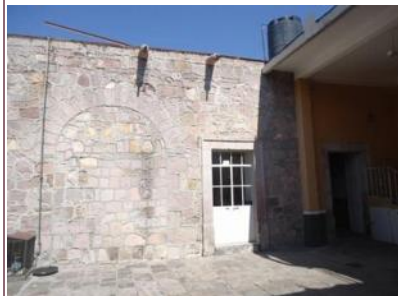
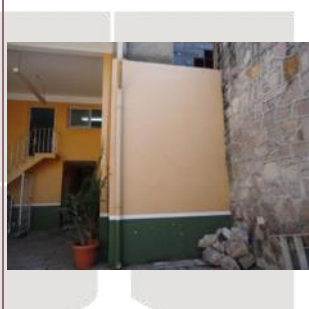
| NOMBRE DEL LOCAL: | Nº DE LOCAL | Nº DE FICHA |
|---|---|---|
| Patio 01 | 23 | 23 |

| DETERIORO | AGENTE PROBABLE | CAUSA PROBABLE | DETALLE FOTOGRÁFICO |
|---|---|---|---|
| Presencia de vegetales | Biótico, abiótico | Contaminación atmosférica, humedad en azoteas por lluvia | |
