# UNIVERSIDAD MICHUACANA DE SAN NICOLÁS HIDALGO

### Proyecto de Restauración y Reciclaje de Casa Habitación en Puruándiro, Michoacán

DIEGO PANTOJA ITURBIDE

MORELIA, MICHUACÁN. SEPTIEMBRE DEL 2014

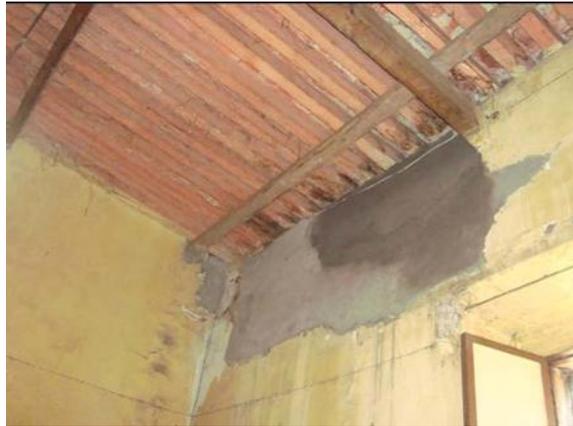
**Fig. 13** Repellado de muros de abobe con mortero industrial.  
**Foto:** Diego Pantoja I. Diciembre, 2013

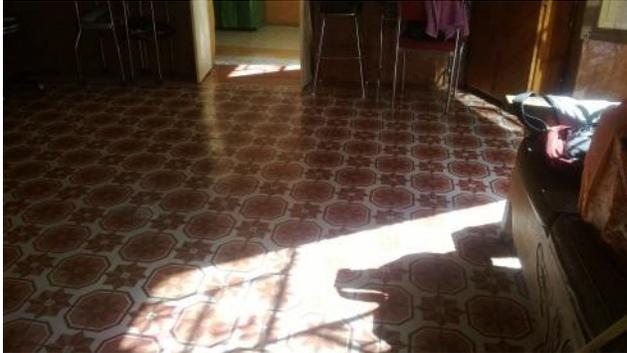
Observaciones					
ALTERACIÓN O DETERIORO EN PISOS					
Tipo	Efecto	Causa	Agente		
Alteración	Daño en piso original	Presencia de firme	Antrópico		
Partida	Foto				
Estructura/ Eléctrica

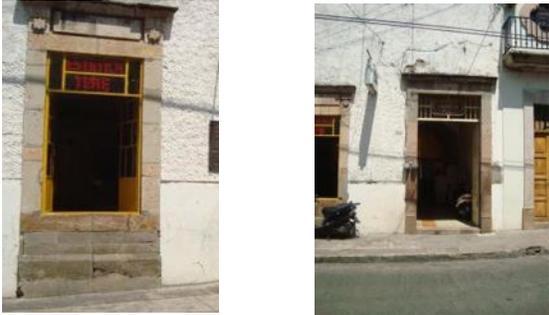
ALTERACIÓN O DETERIORO EN VANOS			
Tipo	Efecto	Causa	Agente
Deterioro	Fisuras en cantería	Insolación, humedad	Antrópico, climático
Partida	Foto		
Estructura/acabados

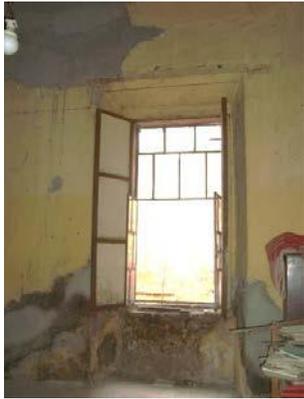
primero probablemente por el deterioro natural de la madera de estos componentes y segundo con la finalidad de dar mayor seguridad a la casa. Cabe señalar que todos los vanos de ventanas en el edificio se encuentran protegidos con herrería, inclusive los que aún tienen ventanas de madera (Ver fig. 49).

**Fig. 49** Ventana con adiciones de herrería y carpintería en el mismo elemento.  
**Foto:** Diego Pantoja Iturbide, Diciembre 2013.

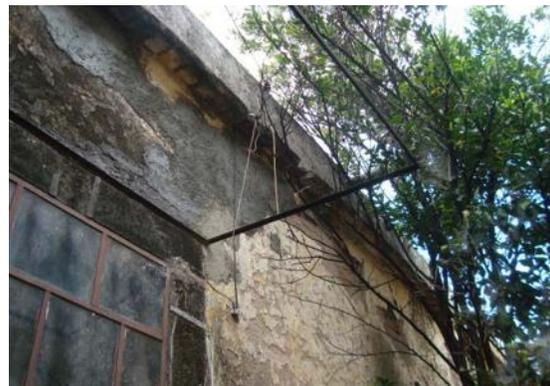
Fig. 55 Árbol de naranjo, que está ocasionando deterioros a los muros.  
Foto: Diego Pantoja Iturbide, Diciembre 2013.

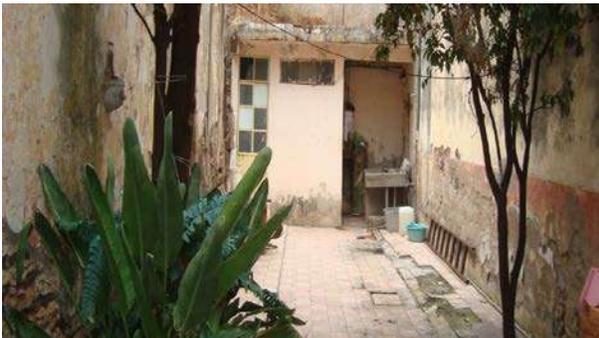
Fig. 60 Jardín sobre el terreno natural que está ocasionando problemas de humedad a la cimentación y apoyos.  
Foto: Diego Pantoja Iturbide, Mayo 2014.

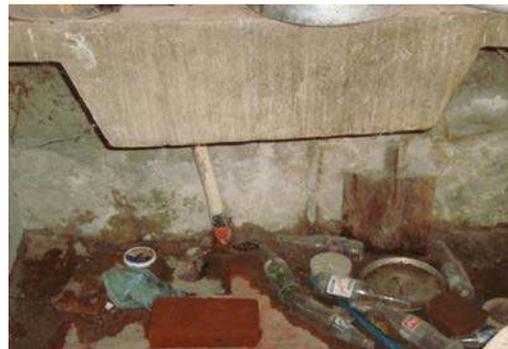
Fig. 61 Fuga de agua por drenaje roto  
Foto: Diego Pantoja Iturbide, Mayo 2014

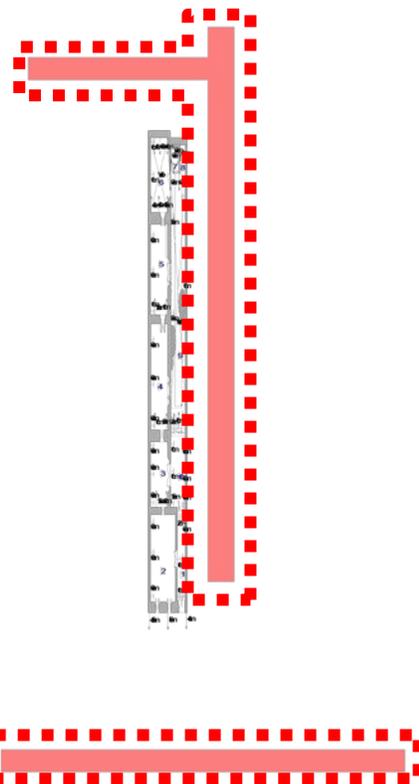
Fig. 62 Muros con desplomos de más de 3 centímetros.  
Esquema: Diego Pantoja Iturbide, Mayo 2014

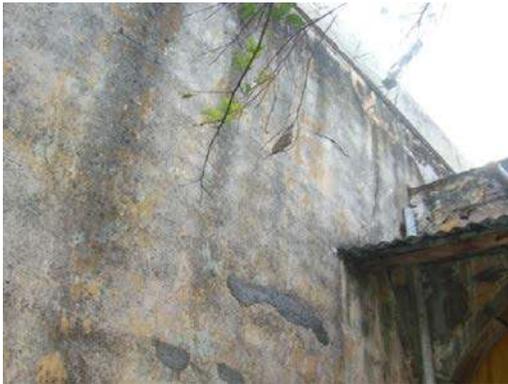
Siguiendo con las afectaciones en los apoyos podemos citar también la presencia de manchas negras (Ver fig. 63) y/o verdes creadas por microorganismo. En lo referente a las grietas y fisuras (Ver fig. 64) son generadas causas como la reestructuración de apoyos para recibir la sobrecubierta y los asentamientos del terreno por factores ya comentados anteriormente. Las manchas por el cochambre en la cocina son originadas por las grasas al momento de cocinar los alimentos.

**Fig. 63** Machas negras causadas por microorganismos.  
**Foto:** Diego Pantoja Iturbide, Mayo 2014.

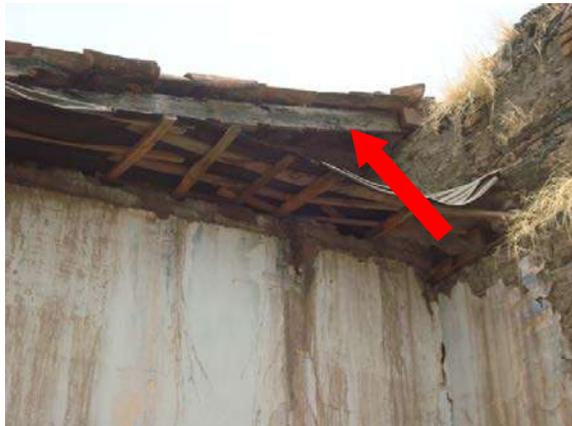
Fig. 67 Sobreestructura y su comportamiento en los muros  
Foto: Diego Pantoja Iturbide, Junio 2014

En particular para este sistema y debido al mal estado en el que se encuentro la sobrestuctura, es que se tiene que eliminar este elemento que afecta sustancialmente al edificio por las cargas emitidas, de igual forma también se tendrán que sustituir o en su defecto reciclar todas las vigas de la cubierta del terrado que presenten algún tipo de afectación por pudrición. En gran medida los tubos de PVC tapados en la cubierta son los que provocan filtraciones al terrado y posteriormente al sistema de vigería trayendo consecuencias consigo.

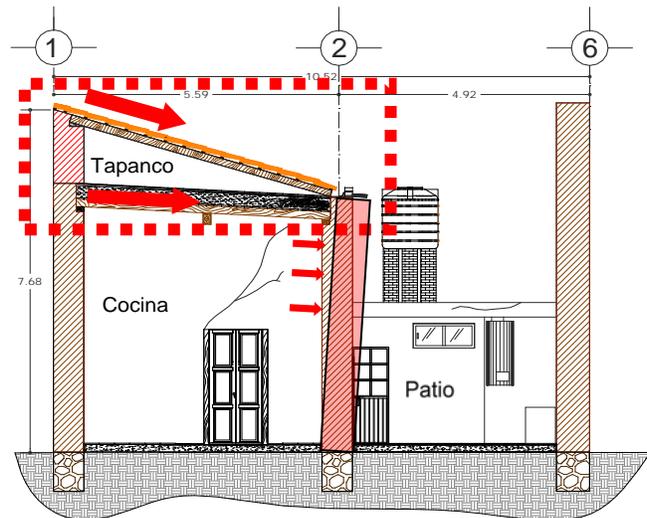
Fig. 68 Sistemas de cubiertas deteriorados.  
Esquema: elaborado por el autor

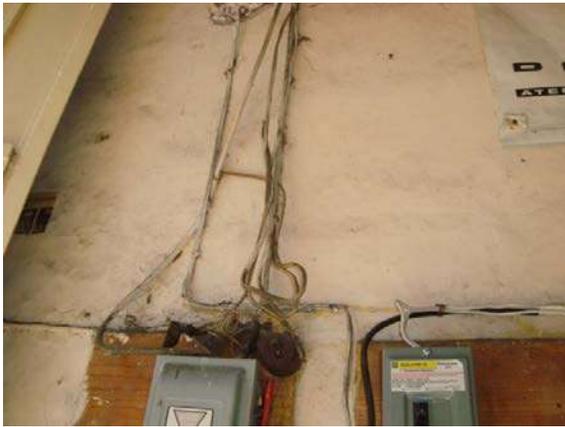
Las instalaciones eléctricas presentaron deterioro por la antigüedad y el propio uso de las líneas, lo cual significa un riesgo para la seguridad del inmueble. Hay que resaltar que en la estética debido a que fue una adecuación, las instalaciones no son las más adecuadas y por consiguiente es un peligro latente ante un corto circuito ya que las personas que trabajan ahí constantemente conectan más aparatos de los que normalmente se tiene que conectar en una sola línea eléctrica. Además se aprecia una afectación visual en todo el inmueble por la improvisación de la mencionada instalación (ver fig. 71 y 72).

Fig. 71 Afectación visual y peligro latente ante instalación improvisada.  
Foto: Diego Pantoja Iturbide, Noviembre 2014.

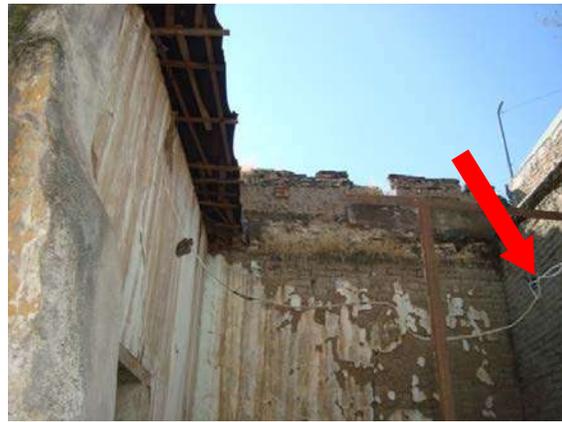
Fig. 72 Línea eléctrica expuesta a la intemperie.  
Foto: Diego Pantoja Iturbide, Noviembre 2014.

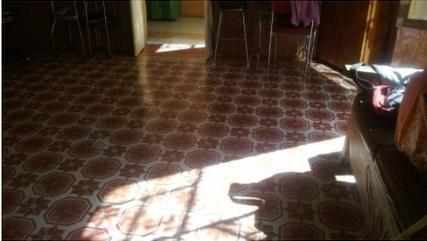
ALTERACIÓN O DETERIORO EN PISOS			
Tipo	Efecto	Causa	Agente
Alteración	Daño en piso original	Presencia de firme	Antrópico
Partida	Foto		
Estructura/ Eléctrica

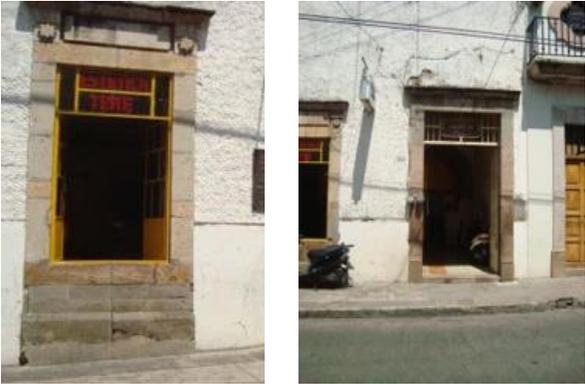
ALTERACIÓN O DETERIORO EN VANOS			
Tipo	Efecto	Causa	Agente
Deterioro	Fisuras en cantería	Insolación, humedad	Antrópico, climático
Partida	Foto		
Estructura/acabados

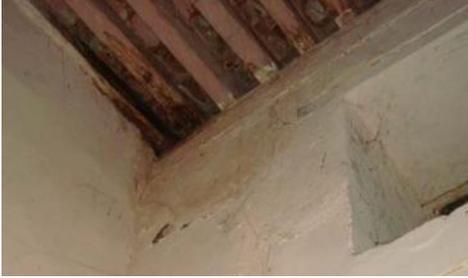
ALTERACIÓN O DETERIORO EN MURO			
Tipo	Efecto	Causa	Agente
Deterioro	Desprendimiento de aplanados y manchas amarillas	Humedad, manchas pos vigas deterioradas	Climático, Heterotrófico y saprofitos
Partida	Foto		
Acabados/aplanados

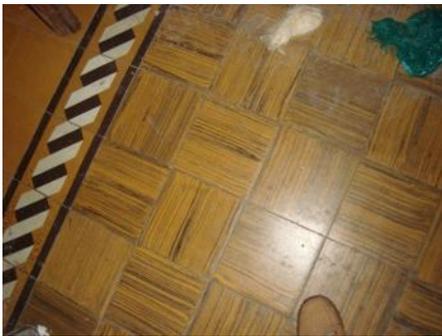
ALTERACIÓN O DETERIORO EN PISOS			
Tipo	Efecto	Causa	Agente
Alteración	Cambio del piso original	Presencia de firme	Antrópico
Partida	Foto		
Estructura/pisos

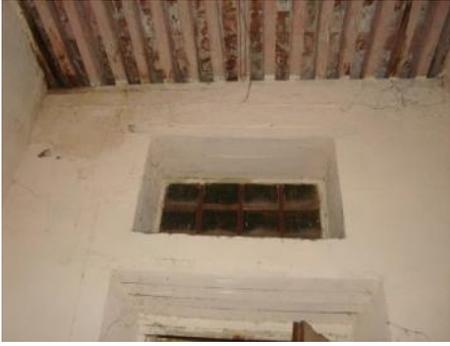
ALTERACIÓN O DETERIORO EN CUBIERTA			
Tipo	Efecto	Causa	Agente
Deterioro	Presencia de humedad y hongos en los cabezales de las vigas	Gárgola tapada	Climático y , saprofitos
Partida	Foto		
Estructura/cubierta

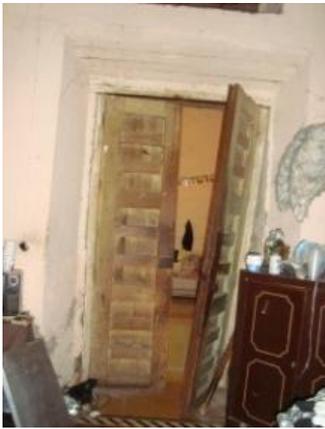
ALTERACIÓN O DETERIORO EN VANOS			
Tipo	Efecto	Causa	Agente
Deterioro	Daño en puerta	Falta de mantenimiento	Antrópico
Partida	Foto		
Carpintería/herrería

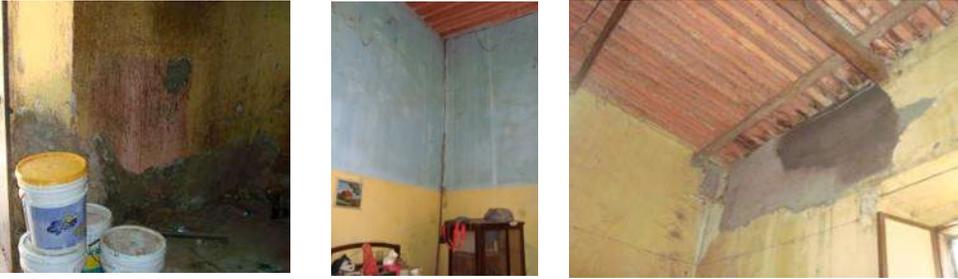
ALTERACIÓN O DETERIORO EN MURO			
Tipo	Efecto	Causa	Agente
Deterioro	Manchas negras y grietas en las esquinas	Separación de apoyos, cambio de uso en el espacio	Antrópico y cochambre
Partida	Foto		
Acabados/aplanados

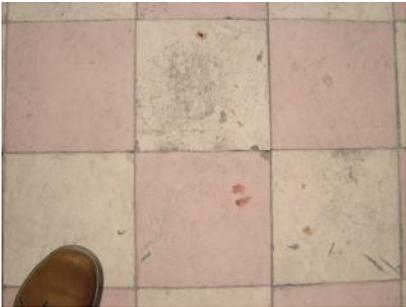
ALTERACIÓN O DETERIORO EN PISOS			
Tipo	Efecto	Causa	Agente
Alteración	Cambio del piso original	Presencia de firme	Antrópico
Partida	Foto		
Estructura/pisos

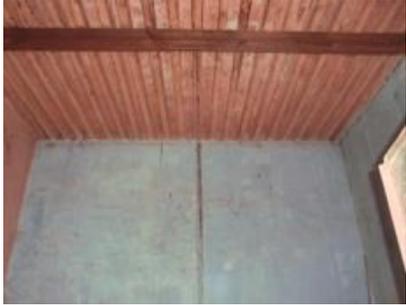
Observaciones			
Se colocó una viga con cierta inclinación, a lo largo de la habitación con la finalidad de reforzar la estructura de madera.
