Universidad Michoacana de San Nicolás de Hidalgo
Facultad de Arquitectura
División de Estudios de Posgrado

Tesina para obtener el Diploma de Especialista en Restauración de Sitios y
Monumentos Históricos

PROYECTO DE RESTAURACIÓN DE CASA HABITACIÓN SIGLO XVIII EN EL CENTRO HISTÓRICO DE LA CIUDAD DE MORELIA, MICHOACÁN

Morelia, Michoacán, Diciembre de 2014

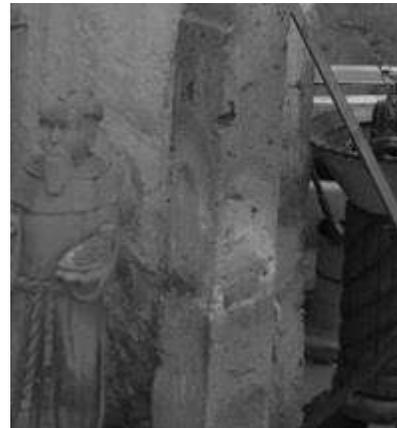
Detalles: Presencia de salitre en un marco adintelado, a causa de humedad absorbida del sub suelo.

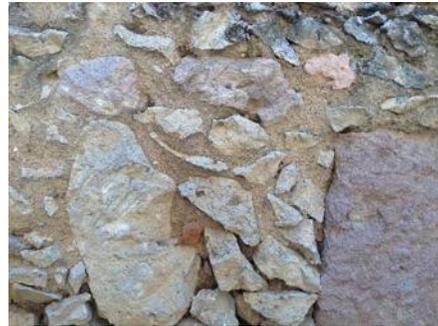
Detalles: Los muros alrededor del patio perdieron el aplanado, fue retirado al estar muy deteriorado por el intemperismo.

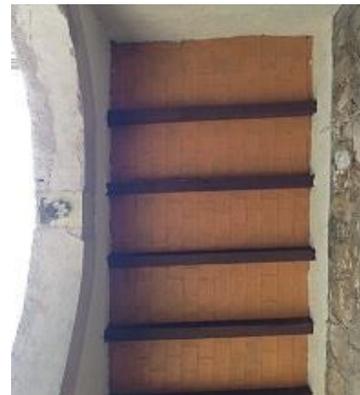
Detalles: Se sustituyó el sistema tradicional de terrado, por una losa de concreto armado de espesor considerable sobre la cama de ladrillo rojo con vigería.

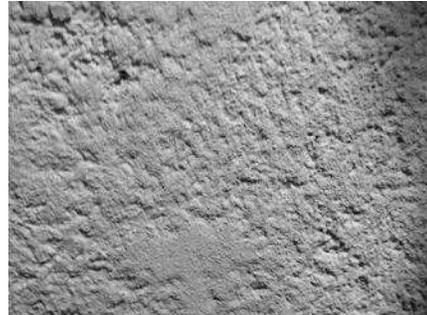
Detalles: Se sustituyó el aplanado de cal-arena tradicional por uno de cemento-arena, esto reduce compatibilidad con el material base.

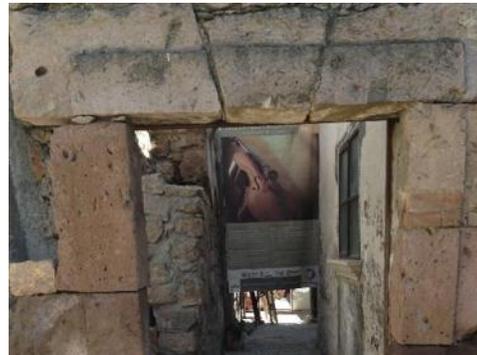
Detalles: Las juntas se están perdiendo en toda la estructura del marco adintelado, está situado por completo al intemperismo.

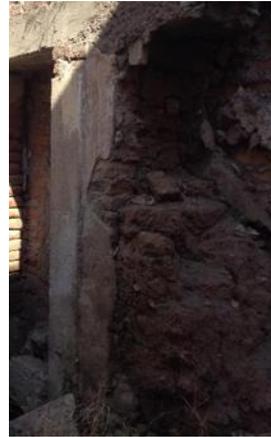
Detalles: El muro es de adobe con piedra irregular y modificaciones de concreto reforzado.

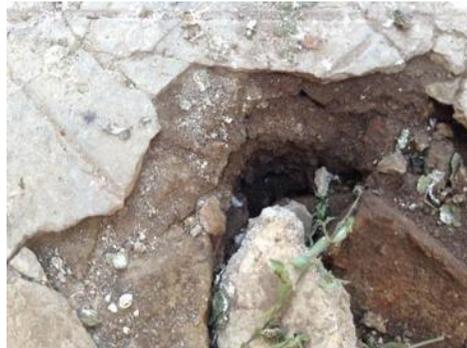
4.- FRACTURA DEL PISO

Detalles: El piso se encuentra fracturado a causa de hundimientos en el suelo por ablandamiento del terreno.

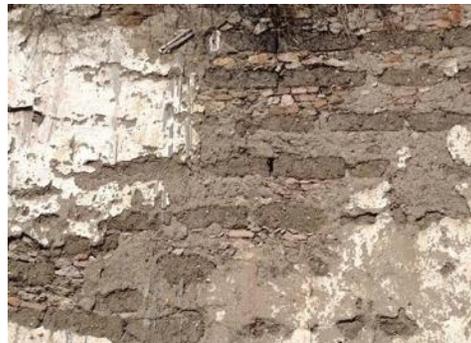
5.- DESPRENDIMIENTO DEL APLANADO

Detalles: El aplanado de cal en el muro norte colindante, se está desprendiendo por estar expuesto a la intemperie.

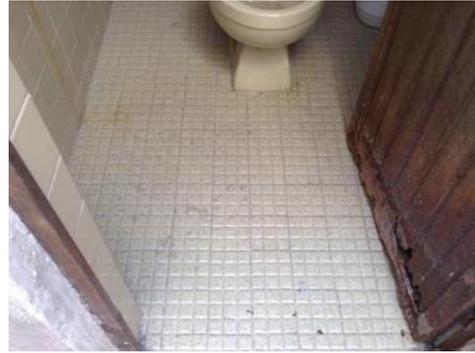
Detalles: Se modificó el nivel del suelo a causa de instalación sanitaria del baño. Se cambió el piso original por una losa de concreto.
