**UNIVERSIDAD MICHOACANA DE SAN NICOLÁS DE HIDALGO**  
**FACULTAD DE ARQUITECTURA**  
DIVISIÓN ESTUDIOS DE POSGRADO  
ESPECIALIDAD EN RESTAURACIÓN  
DE SITIOS Y MONUMENTOS

**PROYECTO DE RESTAURACIÓN DE CASA HABITACIÓN  
EN CUITZEO, MICHOACÁN**

**Aldo Zamudio Pérez**

**Morelia, Michoacán  
Diciembre 2014.**

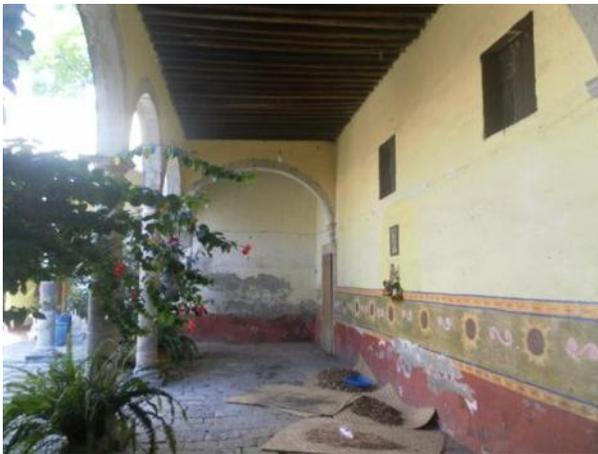
Figura 35. Desprendimiento de aplanados por sales.  
Foto tomada por Aldo Zamudio P3rez

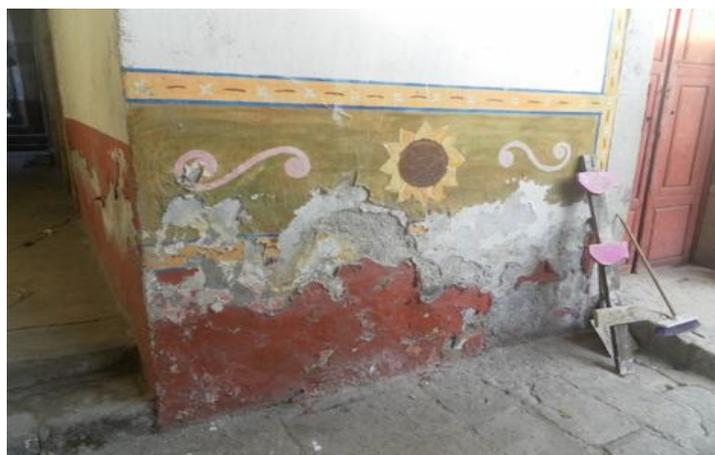
En lo que corresponde a los cimientos es poco visible su deterioro, adem3s de es importante se3alar que no se realizaron calas arqueol3gicas en esta zona, sin embargo se pueden observar humedades por capilaridad en los apoyos continuos lo que nos hace suponer que existe alg3n deterioro en los cimientos de acuerdo a los an3lisis realizados en estas zonas del inmueble (figura 120).

Figura 120. Presencia de humedades por Capilaridad en apoyos continuos.  
Foto tomada por Aldo Zamudio P3rez

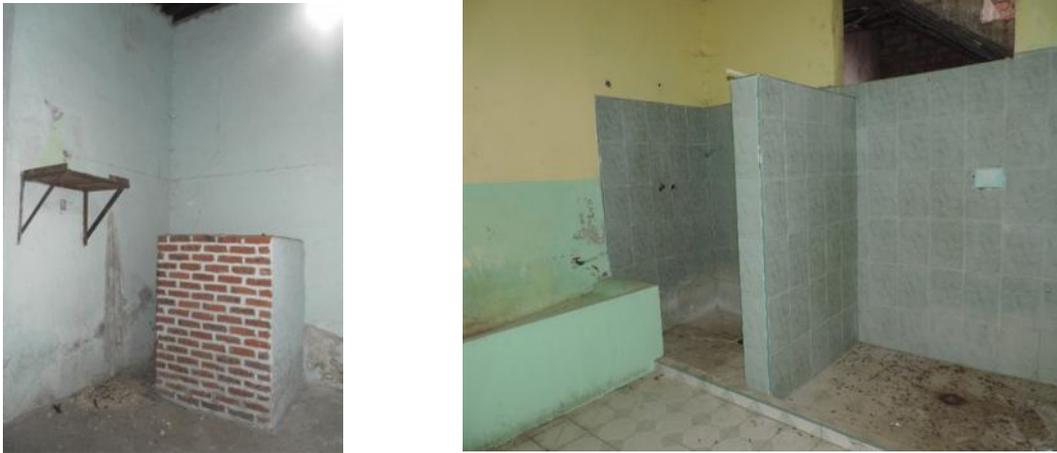
capilaridad, la perdida de aplanados, la perdida de elementos y las alteraciones espaciales; estas han modificado la estructura creando nuevos vanos en el sistema de apoyos continuos, tambi3n se encuentran acabados contempor3neos en los muros de reciente fabricaci3n como es el caso del local de sanitarios (figura 121-122).

Figura 121-122. Alteraciones en los apoyos corridos. Foto tomada por Aldo Zamudio P3rez

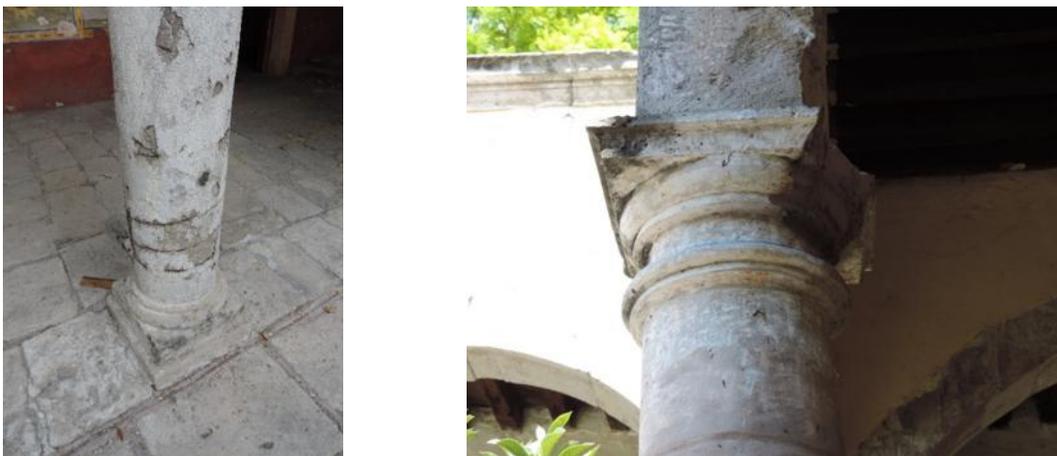
En los apoyos aislados presentes en el patio porticado se observa la presencia de sales y daos en sus cornisas as3 como la alteraci3n del sistema constructivo producto de una mala intervenci3n realizada (figura 123-124).

Figura 123-124. Deterioros en los apoyos aislados. Foto tomada por Aldo Zamudio P3rez

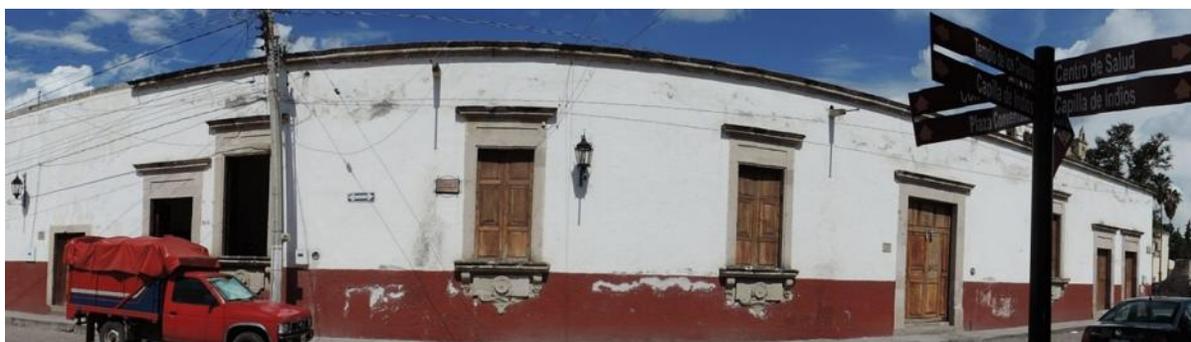
Los muros exteriores de la fachada principal muestran algunas manchas por humedad que se perciben en mayor porcentaje en las 1reas donde se encuentran las g1rgolas que hacen las descargas pluviales, adem1s de perdida de aplanados por la no compatibilidad de materiales y la presencia de sales, sin embargo se mantienen en mejor estado gracias al guardapolvos de la fachada, con acabado rustico solo se observa la presencia de grafiti producto de la mano del hombre (figura 126-127), adem1s de ver la perdida de elementos en la canter1a en los vanos de las ventanas, producto de la alteraci3n por manos del transe1nte.

Figura 125. Deterioros en los apoyos continuos de la fachada principal.  
Foto tomada por Aldo Zamudio P3rez

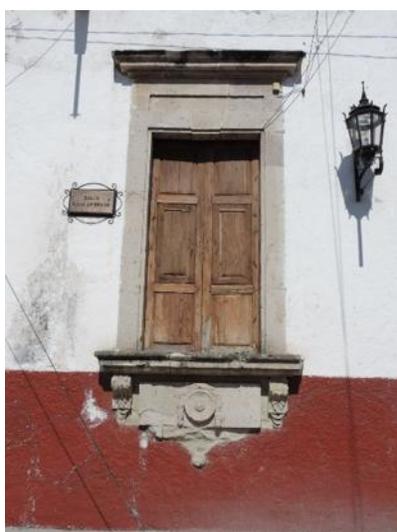
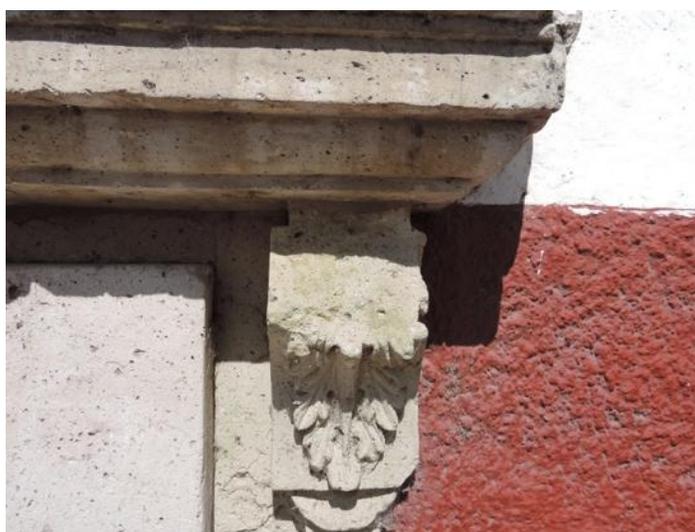
Figura 126-127. Deterioros en la ornamentaci3n de la fachada principal.  
Fotos tomadas por Aldo Zamudio P3rez

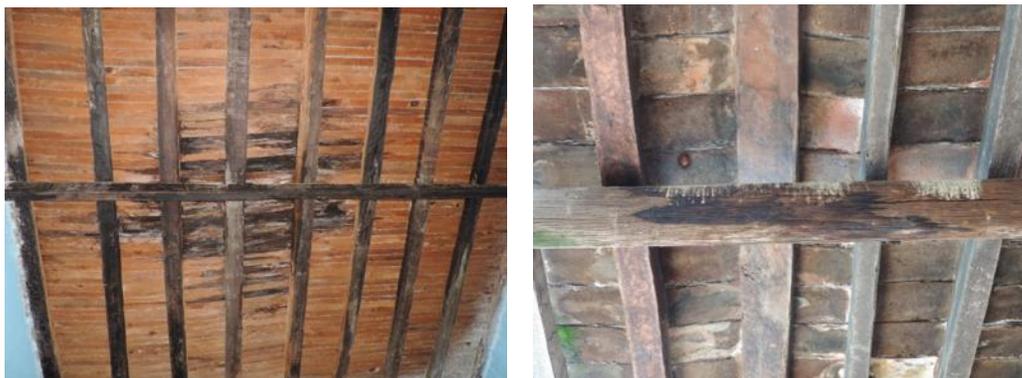
En algunos casos se han colocado losas de concreto armado, pudiéndose observar claramente en las azoteas los cambios de nivel. En el local que albergaba la antigua cocina, parte de la cubierta está colapsada debido al deterioro natural de los materiales aunado a la falta de mantenimiento y la humedad, así como a la mala intervención en los sistemas constructivos originales; existe filtración de humedades propagadas por capilaridad a través de las grietas que se encuentran en las azoteas, provocando un deterioro mayor en la vigería de las cubiertas (figura 128-129).

Figura 128-129. Ejemplo de alteraciones y deterioro de las cubiertas existentes.  
Foto tomada por Aldo Zamudio Pérez

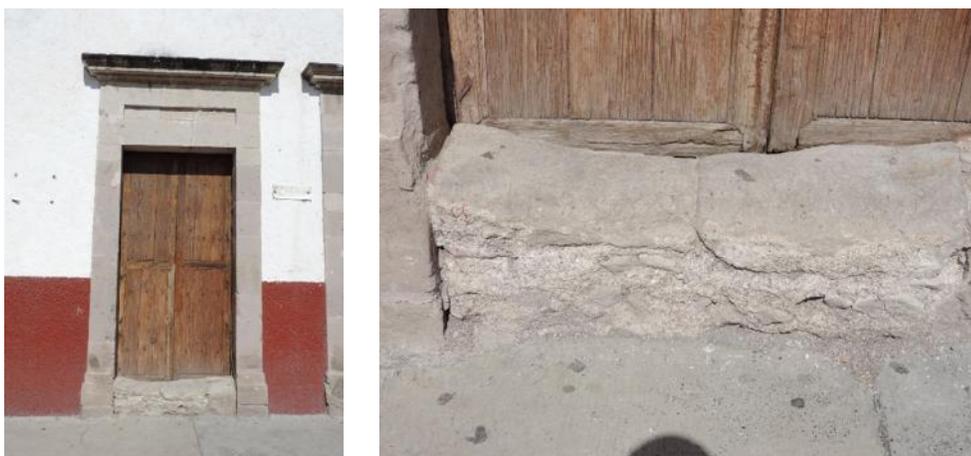
Los vanos y cerramientos se encuentran en buen estado, no presentan alteraciones significativas, solo las aperturas de nuevos vanos en los apoyos continuos como ya se había expresado. En algunos casos se pueden observar el deterioro de los enmarcamientos, ya sea producto del uso o de la falta de mantenimiento y la exposición al impacto (figura 130-131).

Figura 130-131. Ejemplo de deterioro de los enmarcamientos de los accesos a la tienda.  
Foto tomada por Aldo Zamudio Pérez

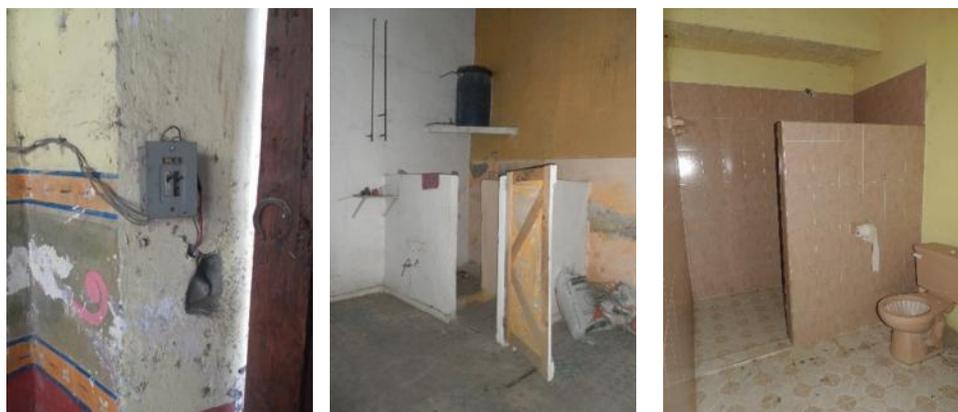
En los diferentes locales se puede observar la adecuación de instalaciones eléctricas, encontrando ductos, accesorios, cables e inclusive el tablero general expuestos en los apoyos continuos, así como en el sistema de viguerías, debido a las nuevas necesidades para los ocupantes del inmueble; además de encontrar la colocación de muebles sanitarios en diferentes locales esto por lo anteriormente dicho, acciones que han sido poco favorables para el inmueble, encontrando deterioros y alteraciones en los espacios gracias al paso de las instalaciones (figura 132-134).

Figura 132-134. Muebles y accesorios encontrados de las diferentes instalaciones encontradas en el inmueble. Foto tomada por Aldo Zamudio Pérez

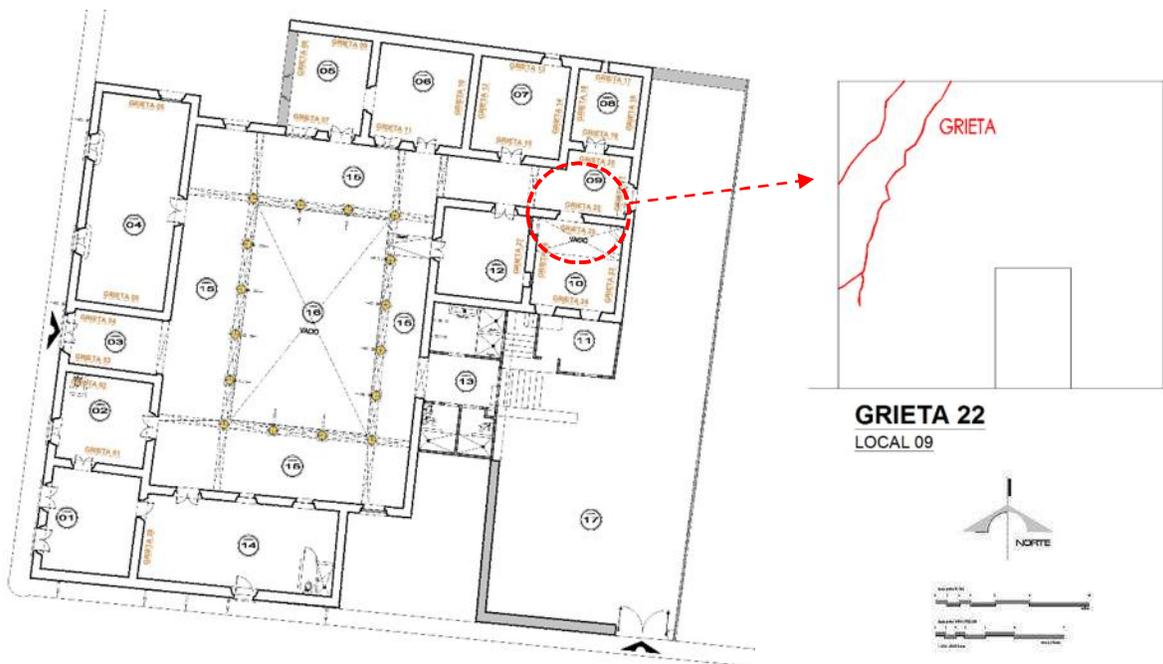
Por otra parte se localizan algunas grietas de menor y mayor importancia en los diferentes locales del inmueble, tales efectos no son siempre los ocasionan los movimiento de las placas superficiales, se producir1n tambi1n por las intervenciones a mano del usuario, las cuales no siempre representan lo mejor opci3n para el mantenimiento de la estructura.

Figura 138: Grieta ubicada en el apoyo continuo entre el local 09 y 10 producto del desplome de la cubierta del local 10. Elaborado por Aldo Zamudio P3rez

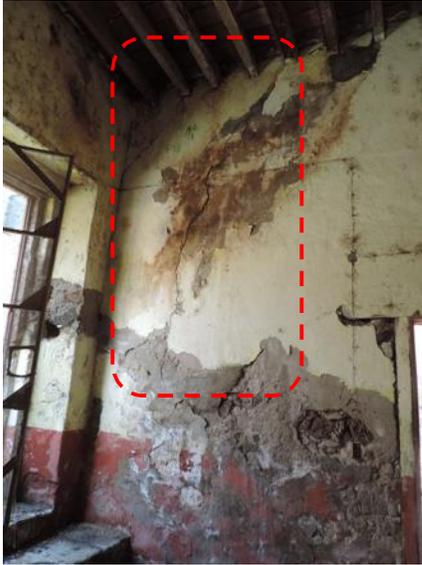
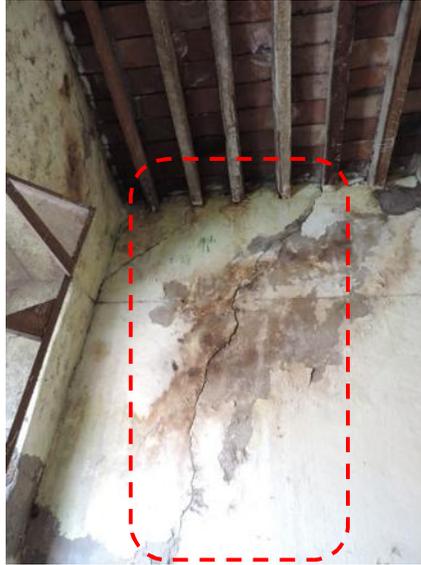
Figura 139-140: Grieta ubicada en el apoyo continuo entre el local 09 y 10 producto del desplome de la cubierta del local 10. Foto tomada por Aldo Zamudio P3rez

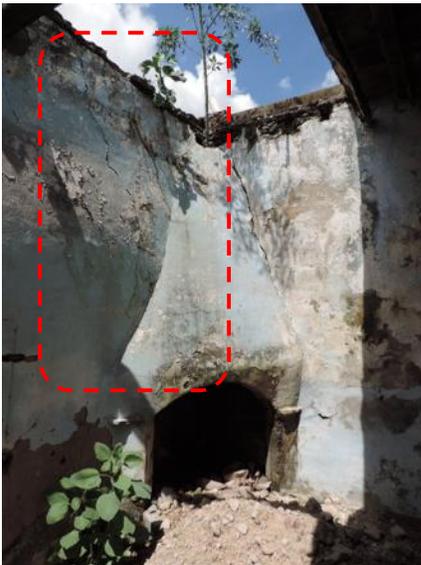
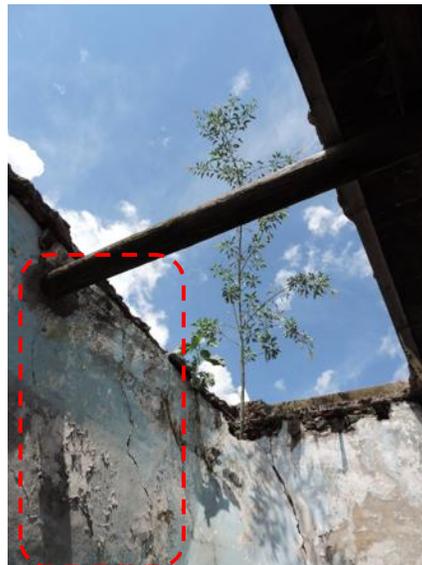
Figura 141-142: Grieta ubicada en el apoyo continuo entre el local 09 y 10 producto del desplome de la cubierta del local 10. Foto tomada por Aldo Zamudio P3rez

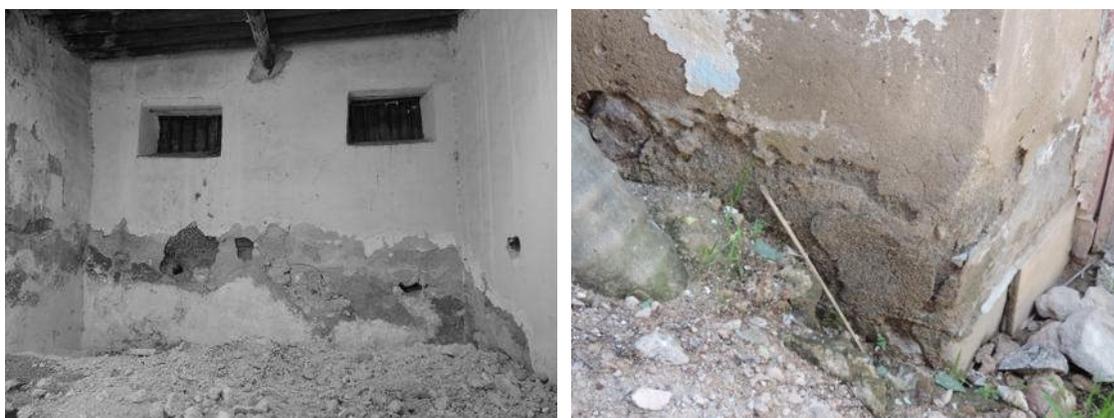
Estos se presentan en algunos locales en diferentes elementos, tanto en apoyos continuos como aislados; el deterioro se encuentra ya sea en los aplanados o en el aparejo irregular de cantería así como en los pisos, encontrando la pérdida de junta, en los elementos de ornamentación de cantería también es visible la humedad.

Figura 145-146: Presencia de humedad en los apoyos continuos y en los pisos. Fotos tomadas por Aldo Zamudio P3rez

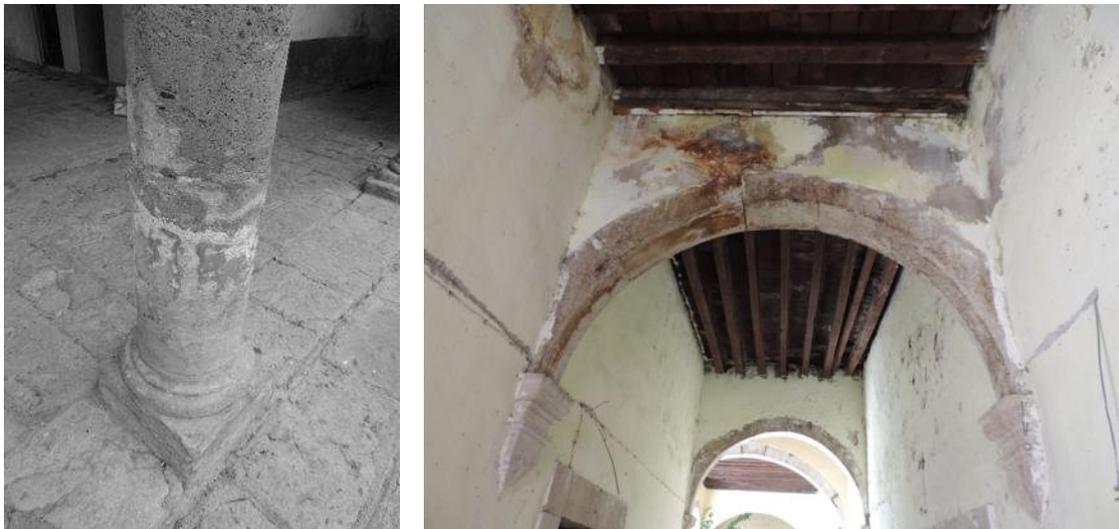
Figura 147-148: Presencia de humedad en los apoyos aislados (elementos de cantería). Fotos tomadas por Aldo Zamudio P3rez

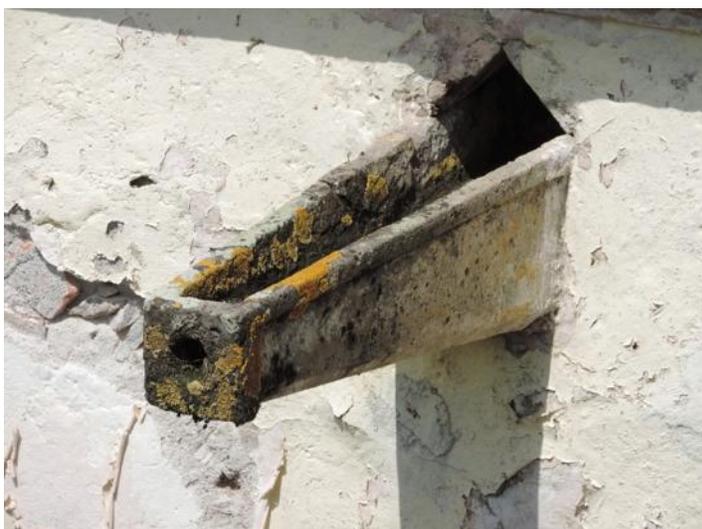
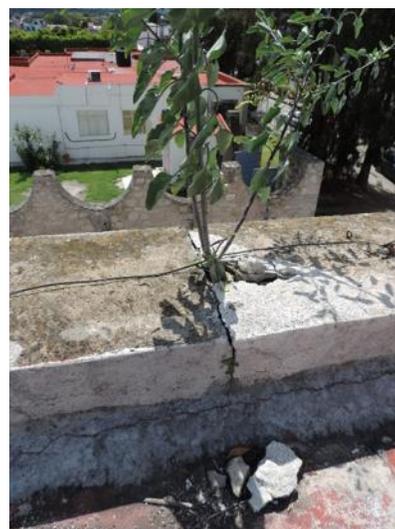
**Acciones Biol3gicas:** este tipo de acciones o de agentes son provocados principalmente por la falta de mantenimiento, estos se manifiestan con la presencia de organismos superiores tales como: plantas y arbustos, las cuales producen da±os fisis como son las grietas, adem1s de organismos inferiores como insectos, los cuales se alojan produciendo da±o a simple vista visible.<sup>21</sup>

Figura 149: Presencia de líquenes en g1rgola de cantera. Foto tomada por Aldo Zamudio P3rez  
Imagen 150: Microflora en elemento ornamental de cantera. Foto tomada por Aldo Zamudio P3rez
