PROYECTO DE RESTAURACIÓN CASA HABITACIÓN SIGLO XVIII,
MORELIA, MICHOACÁN

Reciclaje y puesta en valor de la porción #186 del inmueble original
en calle Andrés Quintana Roo, Centro Histórico

Tesina para obtener el Diploma de Especialista en
Restauración de Sitios y Monumentos

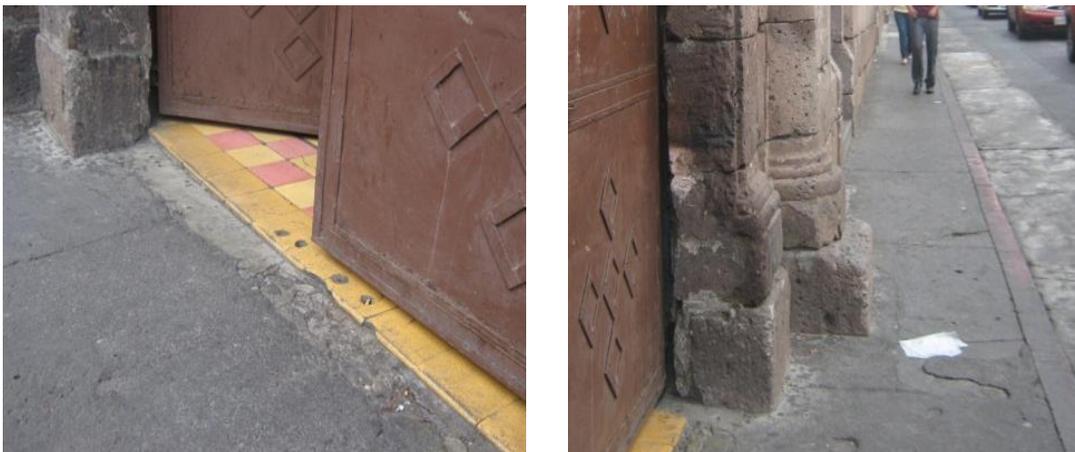
La conformación en pisos que se presenta en el inmueble del estado actual es muestra de igual forma de la alteración espacial que ha sucedido en el edificio. En la zona inmediata al acceso del inmueble se encuentra el zaguán este espacio presenta dos centímetros de diferencia por encima del nivel de banqueteta, en fachada no se aprecia que el nivel interior de este primer espacio haya sido alterado, lo que sí se puede corroborar es la pérdida de un posible batiente en la zona del portón de acceso ya que la transición en el piso entre el paramento de fachada y el piso interior muestra un faltante de elemento en esa zona.

Imágenes 37, 38. Pisos en el acceso al inmueble. Fuente: ABG.

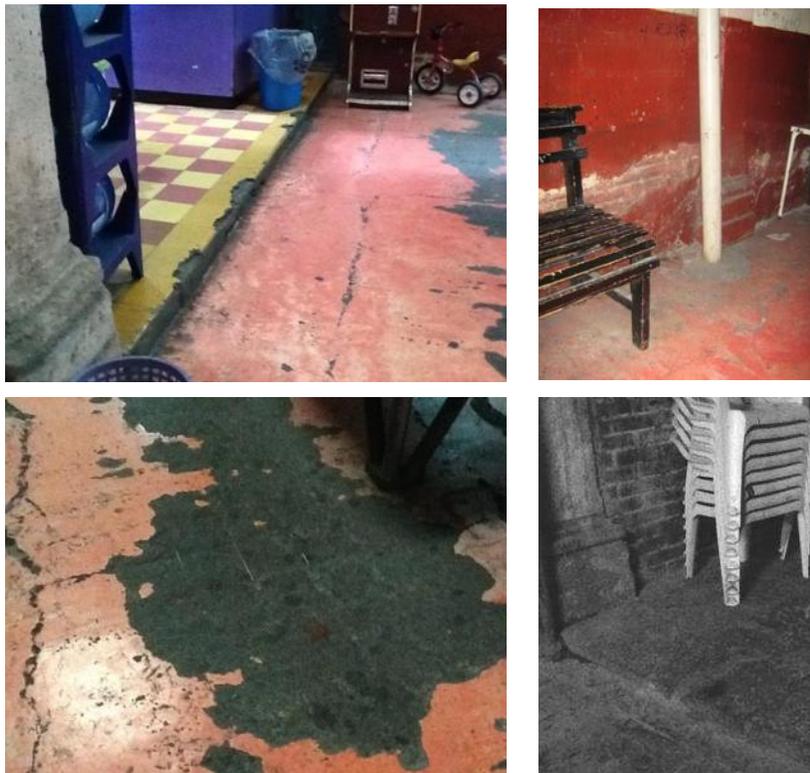
En la zona contigua al zaguán se encuentra el patio principal, el cual abarca una gran sección de la longitud transversal del inmueble, el cual originalmente siendo un espacio en trazo de forma rectangular una zona abierta la cual tenía un desnivel con respecto a la zona del zaguán esto para controlar el agua pluvial que de manera natural se acumulaba en esta zona abierta. Ese desnivel del patio se perdió, en algún momento se buscó igualar el nivel del zaguán pero sólo en la zona sur del patio ya que hacia la zona norte el desnivel natural del terreno demandaba un volumen considerable por la superficie del patio.

Imágenes 39, 40, 41, 42. Pisos en el patio principal y vestigios de presencia de baldosa de cantería en lo que era el corredor norte del patio. Fuente: ABG.

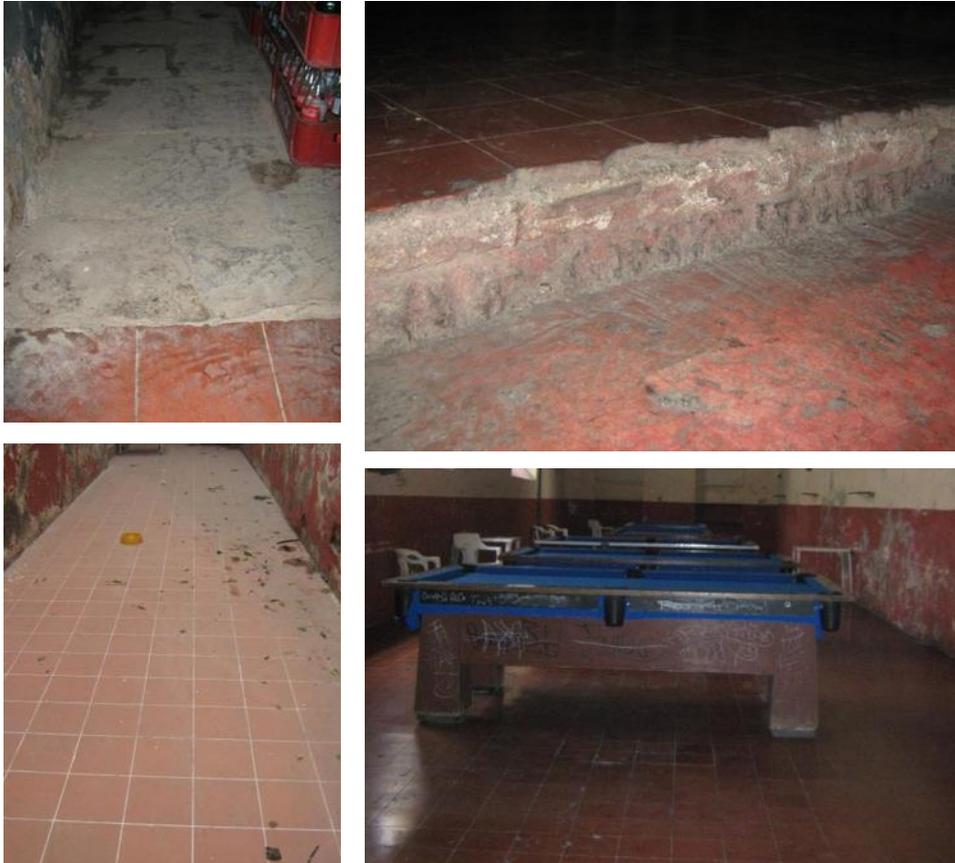
En el corredor transversal poniente, los pisos que se encuentran actualmente son de mosaico, la pieza de 30x 30cms, los pisos próximos al paramento norte se encuentran vestigios de baldosa de cantería que muestran como los pisos en los corredores perimetrales al patio estaba conformados por baldosas de cantería de 60 x 40 cm aproximadamente, sobre las cuales se colocaron los mosaicos.

Imágenes 43, 44, 45, 46. Pisos en el patio principal y vestigios de presencia de baldosa de cantería en lo que era el corredor transversal poniente. Fuente: ABG.

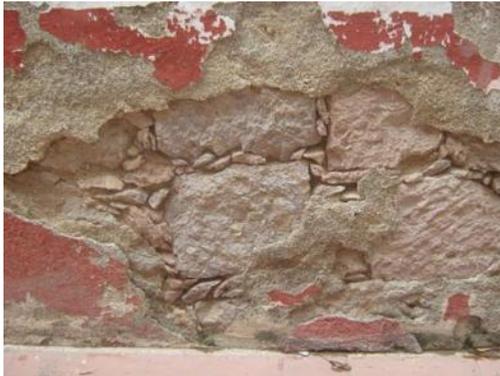
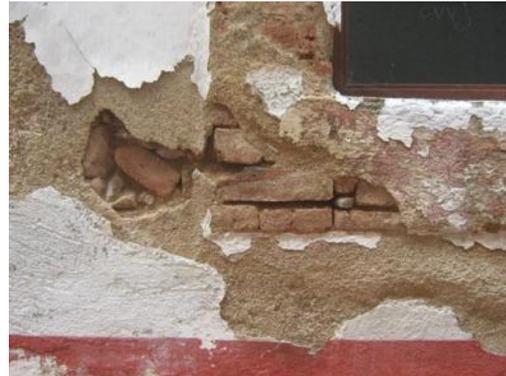
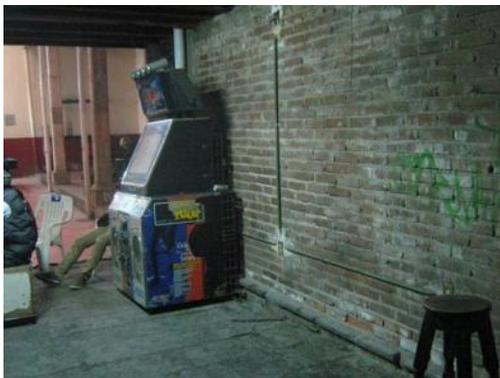
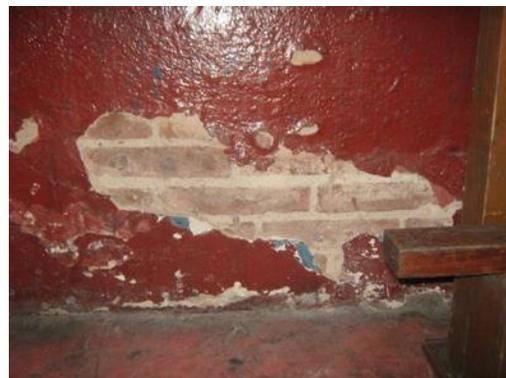
Imágenes 47, 48, 49, 50. Apoyos corridos en el inmueble. Fuente: ABG.

En algunos segmentos de muro que han perdido el aplanado se pudo corroborar como este tipo de muros de gran sección que se ubican en el patio secundario están conformados por una mampostería irregular de cantera *opus incertum*. Los aplanados de estos muros parecen estar conformados por tierra conocida localmente como balastre con un mortero de cal aparentemente. La pintura que se aprecia es completamente contemporánea con esmaltes y recubrimientos vinílicos.

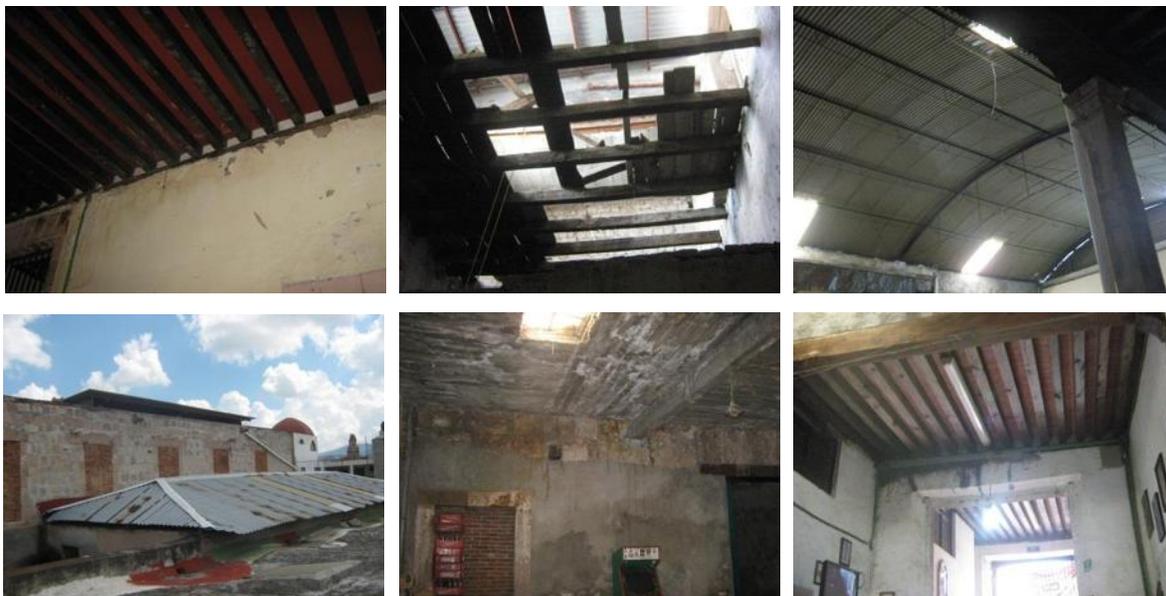
Imágenes 57, 58, 59, 60, 61, 62. Entrepisos y cubiertas. Fuente: ABG.

La cubierta de este espacio en planta alta, originalmente respetaba el sistema de losa plana de viguería y terrado, sin embargo las alteraciones espaciales y el deterioro aunado a la falta de mantenimiento del inmueble fueron generando la inserción de nuevos sistemas de cubiertas. El patio central fue cubierto para aprovechar la gran superficie que abarca este espacio y para ello se integró una cubierta metálica con forma de cañón corrido cubierto con lámina metálica. Los espacios inmediatos a la fachada principal conservan el sistema de losa plana tradicional de viguería, al igual que el resto de los espacios excepto por un par de espacios colindantes al paramento norte del inmueble los cuales, se considera por su ubicación y la información que arrojó el análisis histórico que se trataba de espacios originalmente abiertos y por ello es que hoy en día presentan cubiertas de concreto o bien el caso de cubierta de madera a dos aguas con lámina.

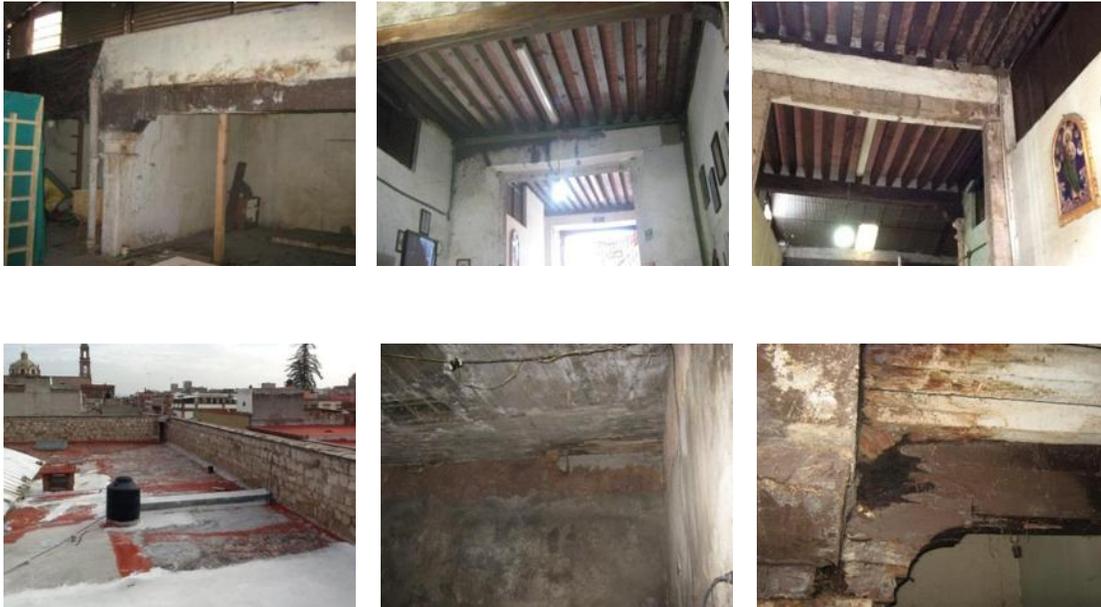
Imágenes 65, 66, 67, 68, 69, 70. Materiales y sistema de cubiertas. Fuente: ABG.

Existe a su vez, un sistema de cubierta mixto en un mismo claro, presentando tramos con cubiertas planas de vigería y terrado y secciones de cubierta repuestos con losas de concreto. Es decir cuando la cubierta original ha fallado en algunos tramos a causa de deterioro se ha remplazado esta sección por una losa de concreto o bien segmentos de cubierta a base de elementos metálicos como perfiles y láminas sin existir una junta compatible entre la cubierta original y estos elementos, provocando con ello la filtración de agua al interior y el deterioro de diversos elementos a causa de la incompatibilidad de los sistemas constructivos aplicados y la deficiencia en la solución emergente a un problema mayor, es decir las malas intervenciones realizadas han logrado sólo disminuir temporal y parcialmente el efecto sin llegar a atacar la causa real que provoca el deterioro.

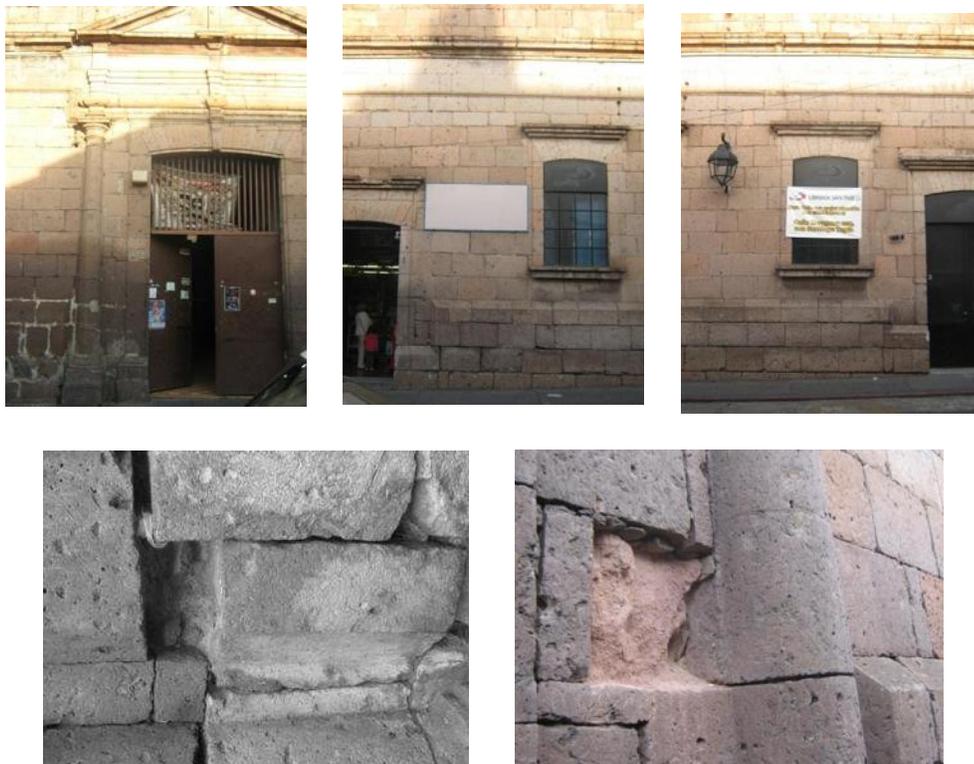
Imágenes 71, 72, 73, 74, 75. Humedad por capilaridad en muros. Fuente: ABG.

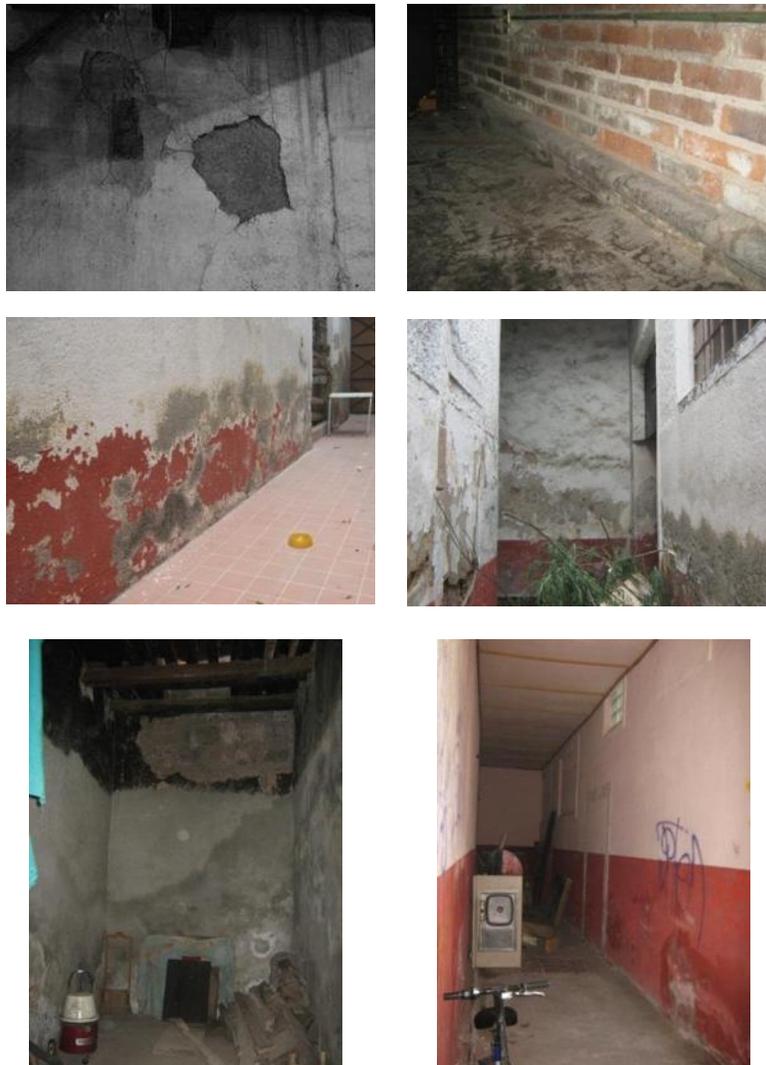
Al interior la humedad por capilaridad se hace presente igualmente provocando el mal estado en aplanados que han perdido adherencia al muro y en algunas secciones estos se desprenden fácilmente.

Imágenes 76, 77, 78, 79, 80, 81. Humedad por capilaridad en muros.
Fuente: ABG.
