PROYECTO DE RESTAURACIÓN Y ESTABILIZACIÓN SISMORRESISTENTE

# CAPILLA DE SAN GABRIEL

LOS REYES DE SALGADO, MICHOACÁN

**Tesina que para obtener el grado de  
Especialista en Restauración de Sitios y  
Monumentos presenta**

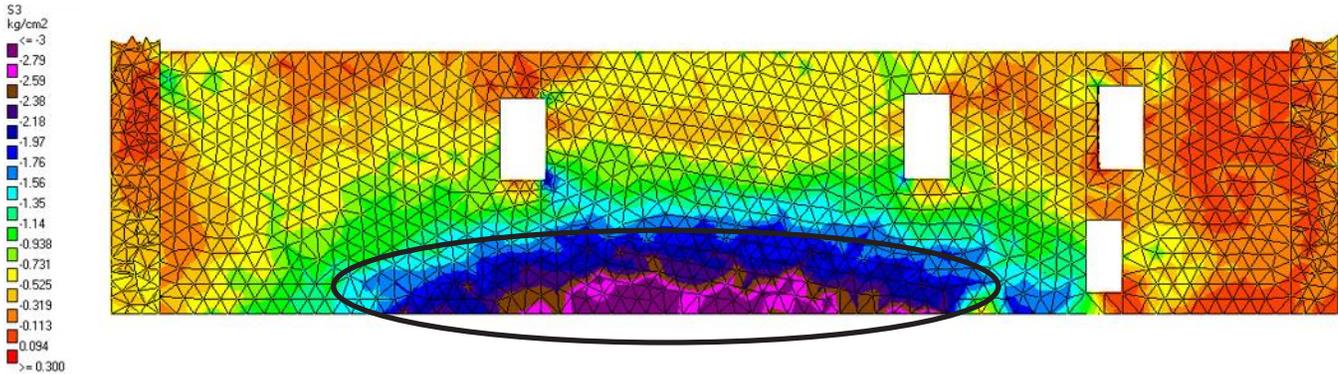
**Figura 3.17**  
Distribución de fuerzas por acción del sismo en dirección norte-sur (eje Z) al interior del muro formero norte.

106 fuerzas de compresión mayores a  $4 \text{ kg/cm}^2$  (ver figura 3.16), principalmente en el muro norte donde la zona se extiende aproximadamente por 10 m lo que mostraría daños por aplastamiento (ver figura 3.17). Tanto en el muro norte como en el sur, por el exterior, se presentan tensiones aproximadas a  $1.00 \text{ kg/cm}^2$ , en estos sectores se formarían grietas importantes, principalmente en la zona de transición del sobrecimiento de piedra al muro de adobe.

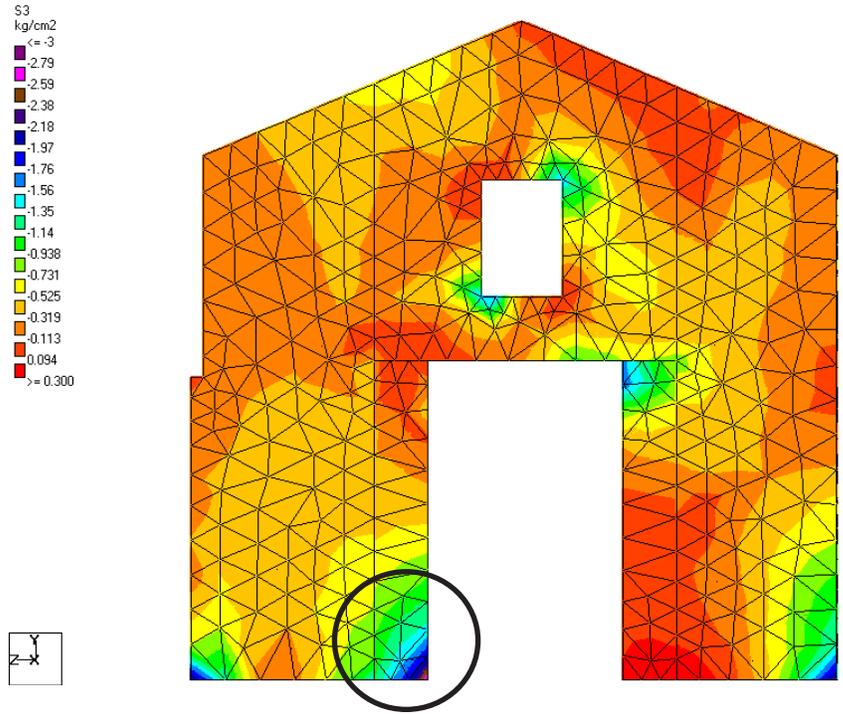
El muro de la portada tiene probabilidades de sufrir daños, sobretodo en la base de las jambas de la puerta, donde las fuerzas de tensión y compresión están cerca del límite permitido lo que produciría fisuras (ver figura 3.18). La esquina sureste también está sometida a esfuerzos que rebasan los valores lo que provocaría una probable separación del muro sur y el muro testero al desprenderse la esquina. Cuando el sismo se aplicó en dirección este-oeste (eje X), las fuerzas de compresión se dirigieron al interior de las cuatro esquinas en las coronas de los muros, lo que puede causar algunos desprendimientos de material por aplastamiento (ver figura 3.19).

**Figura 3.18**  
Distribución de fuerzas por acción del sismo en dirección norte-sur (eje Z) en el muro de la portada.

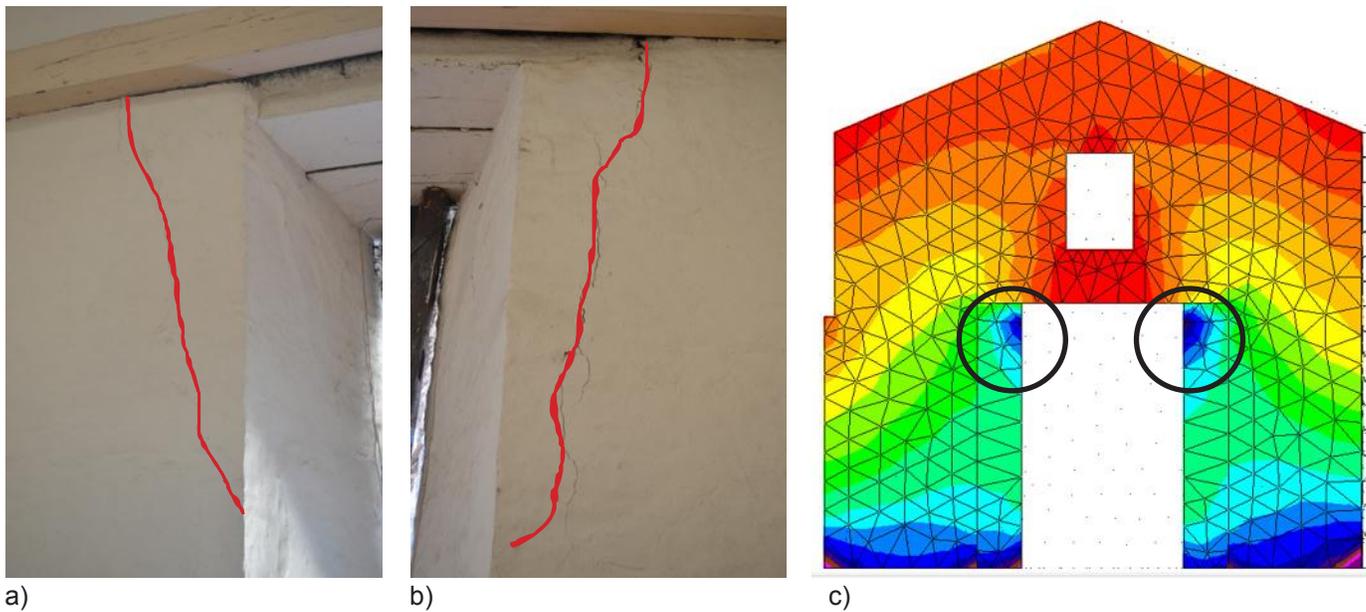
**Figura 4.1**

Presencia de grietas en la parte superior de las jambas de la puerta principal.  
 a) Grieta en el derrame sur.  
 b) Grieta en el derrame norte.  
 c) El modelo reveló que existe una concentración de esfuerzos en ambos derrames lo que explica las grietas.

Al interior de la capilla, en el muro de la portada se formaron dos grietas en los derrames de la puerta, que comienzan en los extremos del dintel de madera y bajan en un ángulo de  $70^\circ$  aproximadamente. El análisis estructural presentó fuerzas de compresión altas justo en esta zona del muro lo que explica la existencia de estas fisuras (ver figura 4.1). Los dinteles de madera han sido

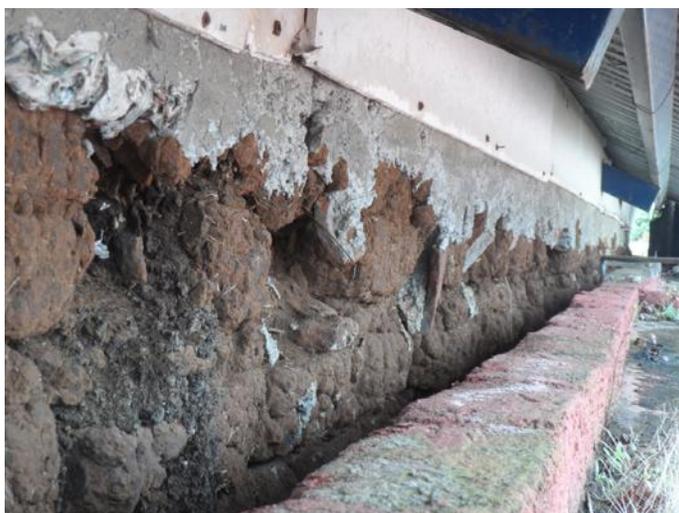
**Figura 4.4**  
Erosión en la cara exterior del muro formero norte.  
Noviembre de 2014.  
Foto: Elesban Nochebuena Mora

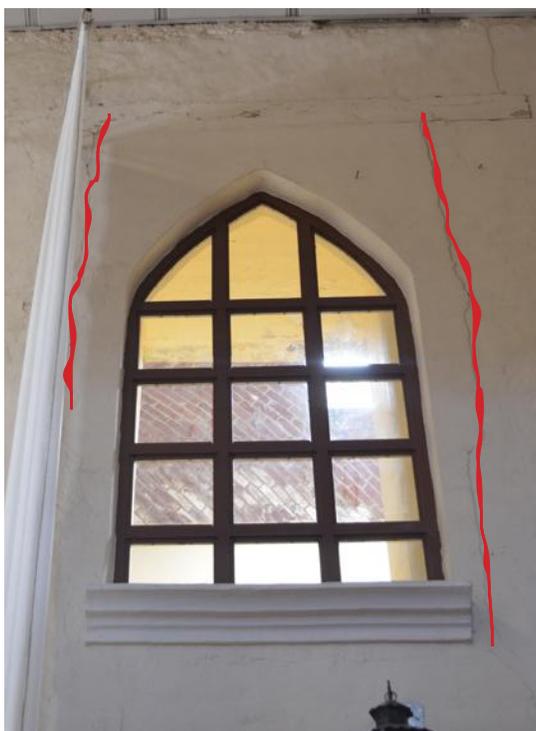
**Figura 4.7**  
Grietas tipo en los marcos de los vanos.  
Noviembre de 2014.  
Foto: Elesban Nochebuena Mora

4.7). Los dinteles de madera han sido atacados por insectos xilófagos, no ha sido posible determinar el nivel de deterioro; sin embargo, el modelo reveló que los esfuerzos tensionales en los dinteles son bajos. Las ventanas del edificio contiguo se construyeron adosándolas a los vanos de la capilla, así, los dinteles de concreto fueron unidos sin una junta adecuada a los de madera; por lo tanto, en evento sísmico los elementos de concreto pueden generar un desplazamiento de las vigas de madera de la capilla por tener una conexión menos rígida a los muros (ver figura 3.3 en el capítulo 3).

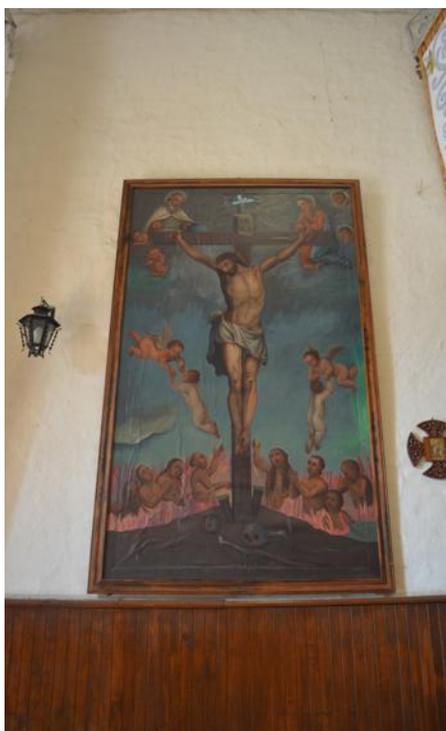
**Figura 4.8**  
Pintura que podría estar causando un  
abultamiento en esa zona del muro  
norte.  
Abril de 2015.  
Foto: Elesban Nochebuena Mora

En campo se observó una irregularidad en el extremo poniente del muro, un abultamiento causado posiblemente por el peso de una pintura al óleo que fue colgada en esta sección (ver figura 4.8). Los tres huecos dejados por las vigas de madera del coro fueron rellenados con mortero cemento-

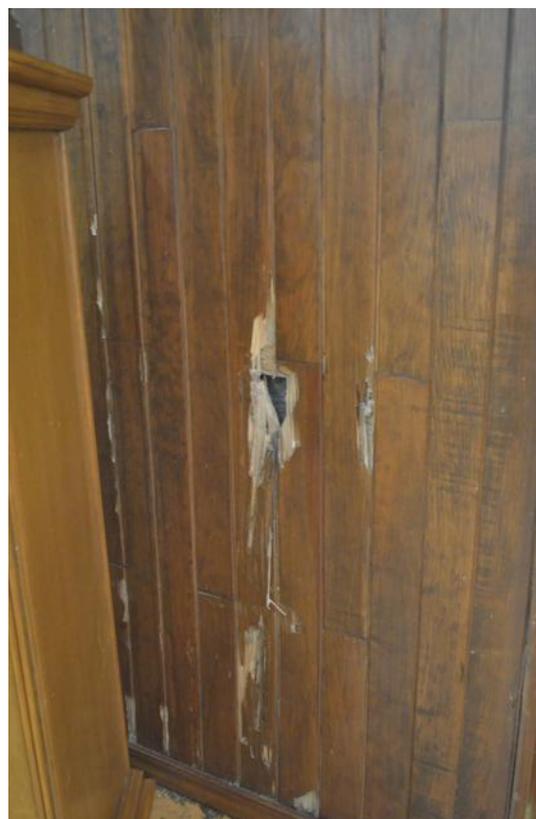
**Figura 4.9**

Lambrín de madera que se colocó en la base de todos los muros.

arena y se aprecian grietas por la incompatibilidad de materiales. Se colocó un guardapolvo de mortero de cemento-arena de 1.60 m de altura, para lo cual se usó una retícula de fichas clavadas al muro como medio de adherencia al adobe. Este recubrimiento se ocultó con un lambrín de madera de pino (ver figura 4.9). En el extremo este, a todo lo alto del muro se instaló un lambrín de panel de yeso de 13 mm cuyo bastidor es una estructura de tubulares adosada al adobe.

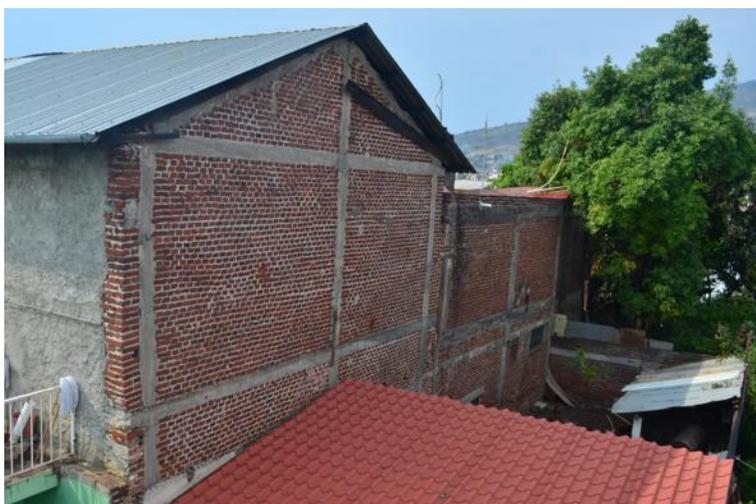
**Figura 4.13**  
Muro de tabique rojo recocado en el exterior del muro testero.  
Abril de 2015.  
Foto: Elesban Nochebuena Mora

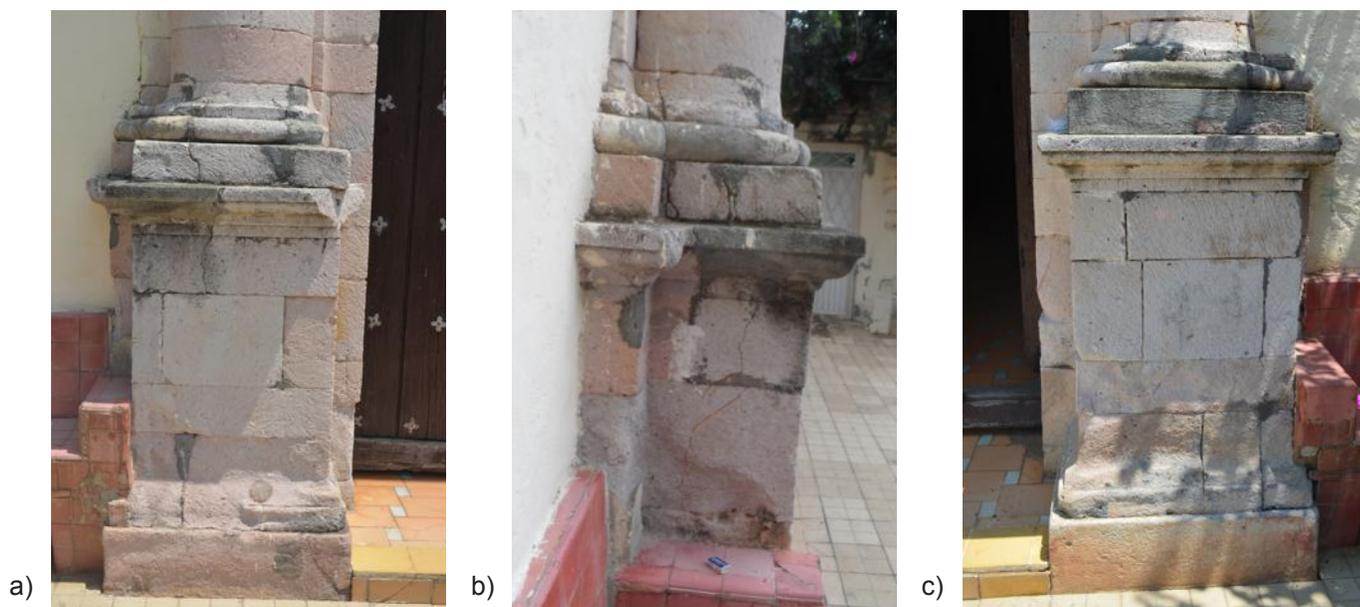
**Figura 4.17**

Pedestales de la portada.

El principal daño se encuentra en el pedestal de las columnas (ver figura 4.17). Las sales absorbidas por capilaridad debido al estancamiento de agua en el pavimento y las bancas adosadas (ver figura 4.17b), y la porosidad del material, han producido la disgregación de la cantería y con ello la pérdida del zócalo, el listel y el imoscapo en algunas partes de ambos pedestales. Se presentan fracturas, grietas, desprendimientos y falta de cantería en el talón, filete, plinto, toro, orla e imoscapo inferiores de ambas columnas (ver figura 4.17d), en algunos casos la fragmento fueron reintegrados usando mortero de cemento-arena; en otros, las partes faltantes fueron sustituidas con rellenos del mismo mortero dándole la forma de la pieza desprendida. El daño en los basamentos de las columnas se debe al descuido y la destrucción. Se incrustaron calvos para concreto en las juntas de los fustes y

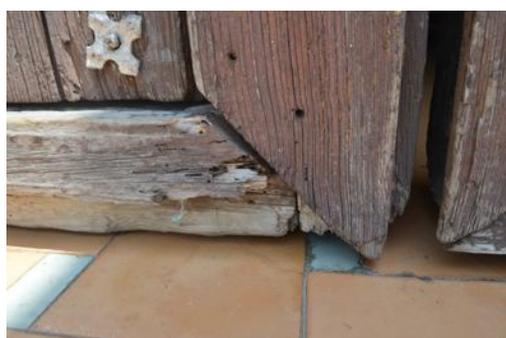
**Figura 4.23**  
Deterioros en la puerta principal.  
a) Ataque de termitas en los largueros y pérdida de lignina en todas las piezas.  
b) Piezas de hierro forjado faltantes.  
c) Deterioro por humedad y termitas en el peinazo inferior.  
d) Cambio de piso debido al entierro de una persona en 1989.  
Abril de 2015  
Fotos: Elesban Nochebuena Mora

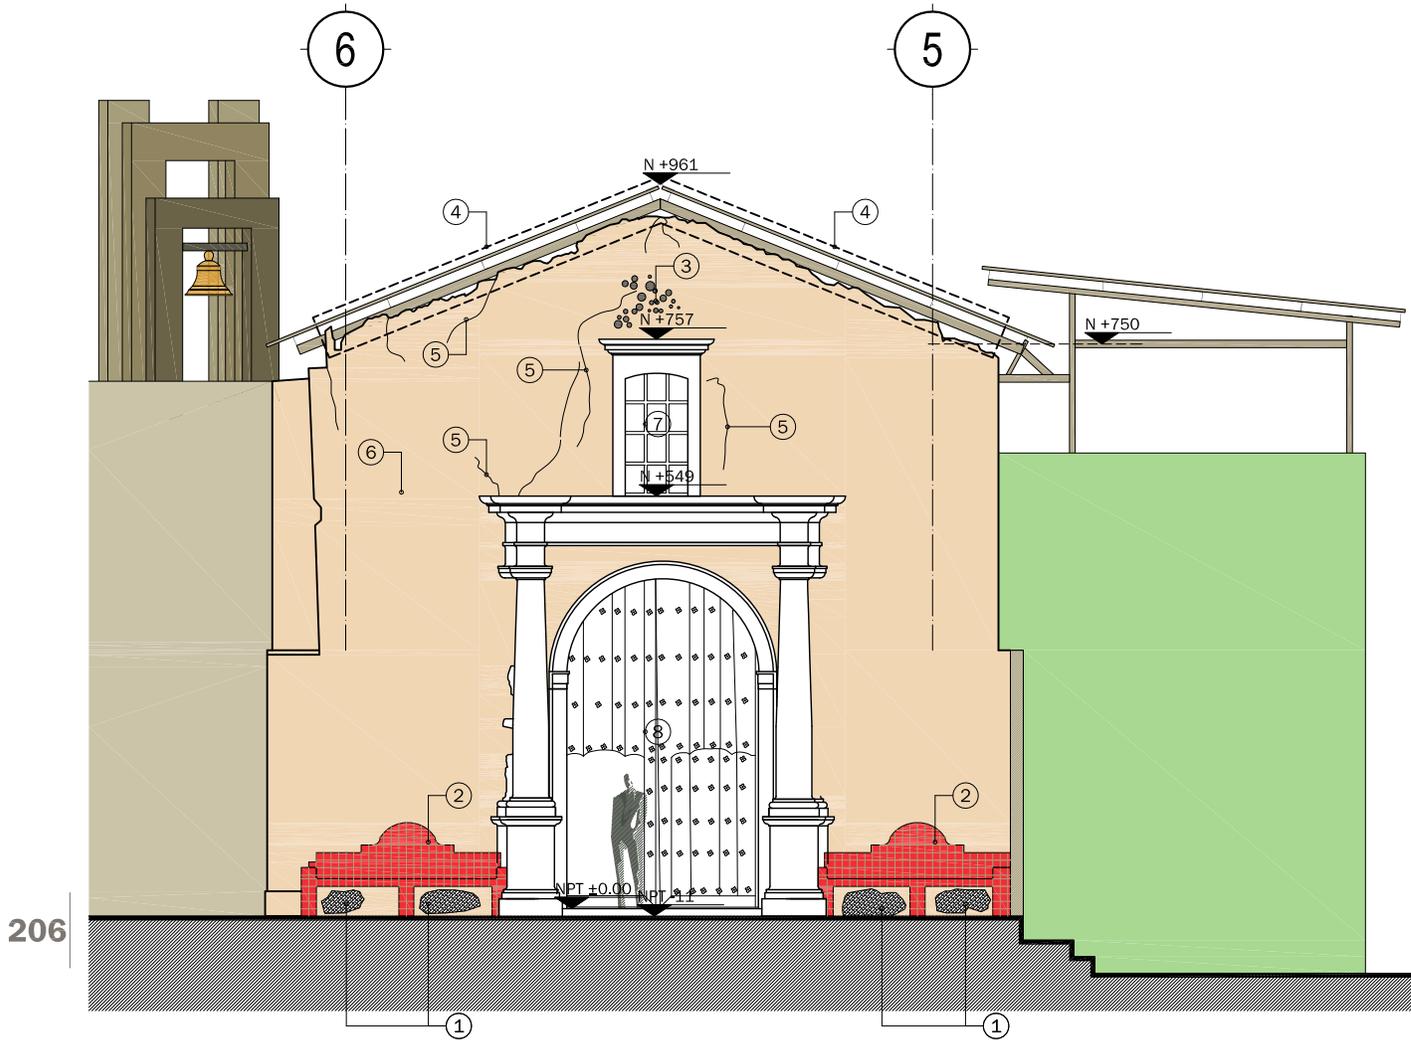
Registro de alteraciones y deterioros

1. Desprendimiento del aplando en la cimentación debido al estancamiento de agua y humedad por capilaridad
2. Construcción de bancas de concreto adosadas al muro de adobe.
3. Desprendimiento de la pintura vinílica por humedad y falta de mantenimiento.
4. Erosión del muro de adobe debido al agua de lluvia, la falta de la gualdra de madera, anidación de aves y el alero corto de la cubierta.
5. Grietas en el aplando por la humedad.
6. Cruce de instalación eléctrica en tubería conduit.
7. Sustitución de ventana de madera por ventana de herrería.
8. Desgaste y desplome por uso de la puerta y desplazamiento del eje superior, griteas y pérdida de lignina por asoleamiento, putrefacción por humedad, bacterias y termitas, remoción de partes metálicas de la puerta.

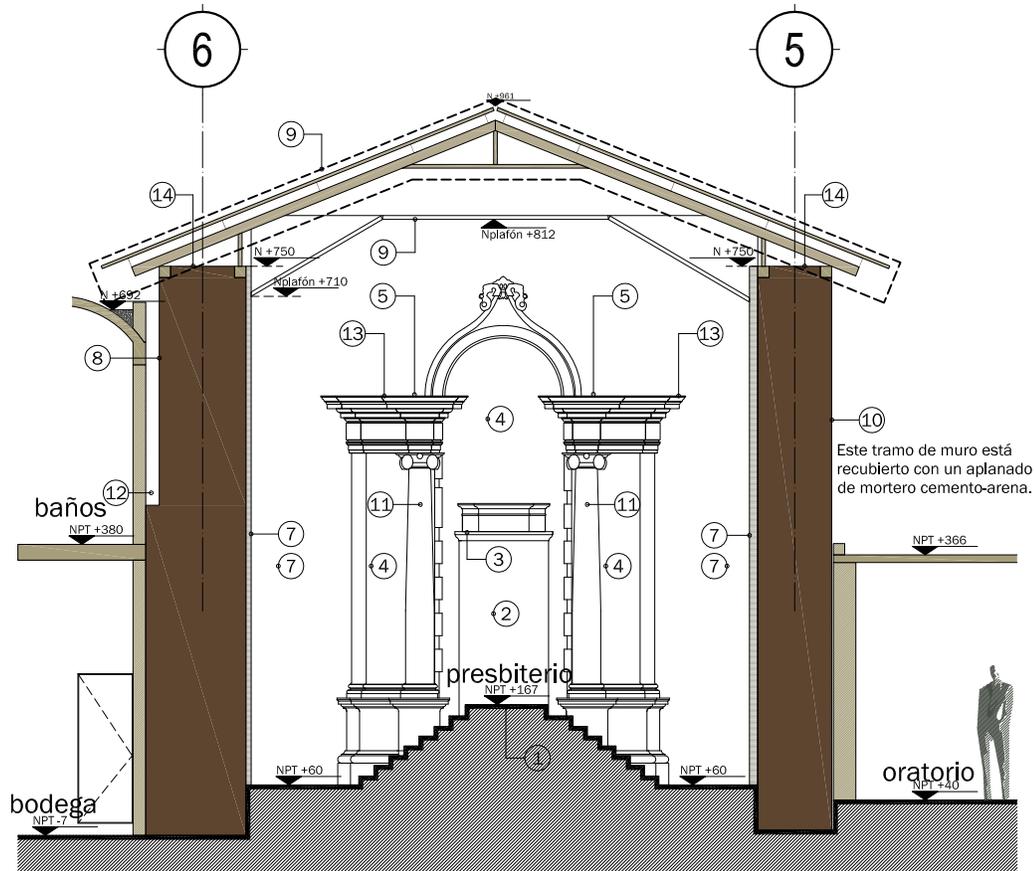
1. Cambio del nivel del suelo por remodelación.
2. Construcción de pedestal de tabique rojo recocido y concreto en la calle central del retablo por remodelación de la capilla.

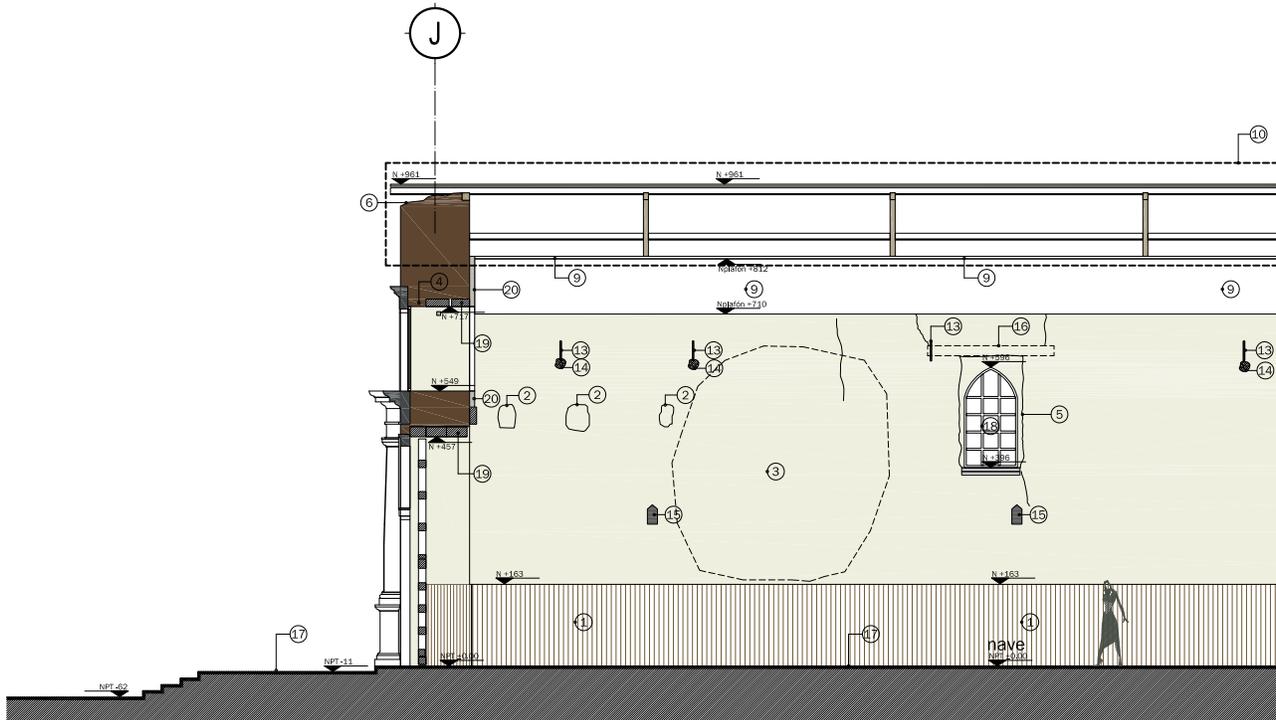
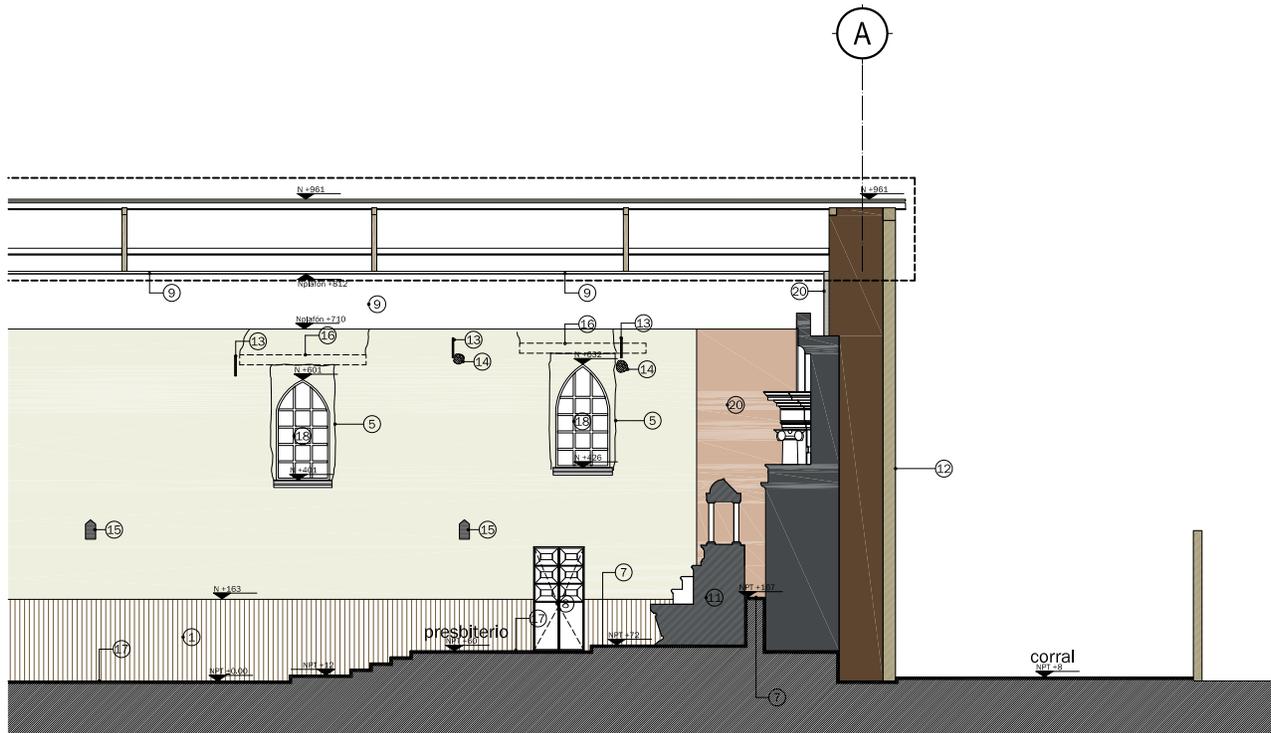
1. Colocación de lambrín de madera de pino en fajas de  $4'' \times 3''$  para ocultar guardapolvo de mortero cemento-arena terminado rugoso hasta una altura aproximada de 160cm, colocado sobre una retícula de fichas con clavos insertados en el adobe.

8. Apertura de vano al construirse la sacristía.
9. Colocación de plafón modular para ocultar la estructura metálica.
10. Cambio del sistema constructivo de la cubierta por armaduras metálicas, montenes de acero y lámina acanalada galvanizada para sustituir todos los elementos de la estructura de madera, y el tapanco, que presentaban degradación avanzada.

11. Construcción del tabernáculo durante una remodelación de la capilla.
12. Erosión y deformación del muro de adobe por el agua de lluvia, la falta del aplanado de cal-arena y la falta de mantenimiento. Se reforzó con muro de tabique rojo recocido.

13. Colocación de ménsulas de acero.
14. Desprendimiento de aplanado de cal-arena debido a deformación del muro causada por la ménsula.
15. Instalación de lámparas arbotantes.

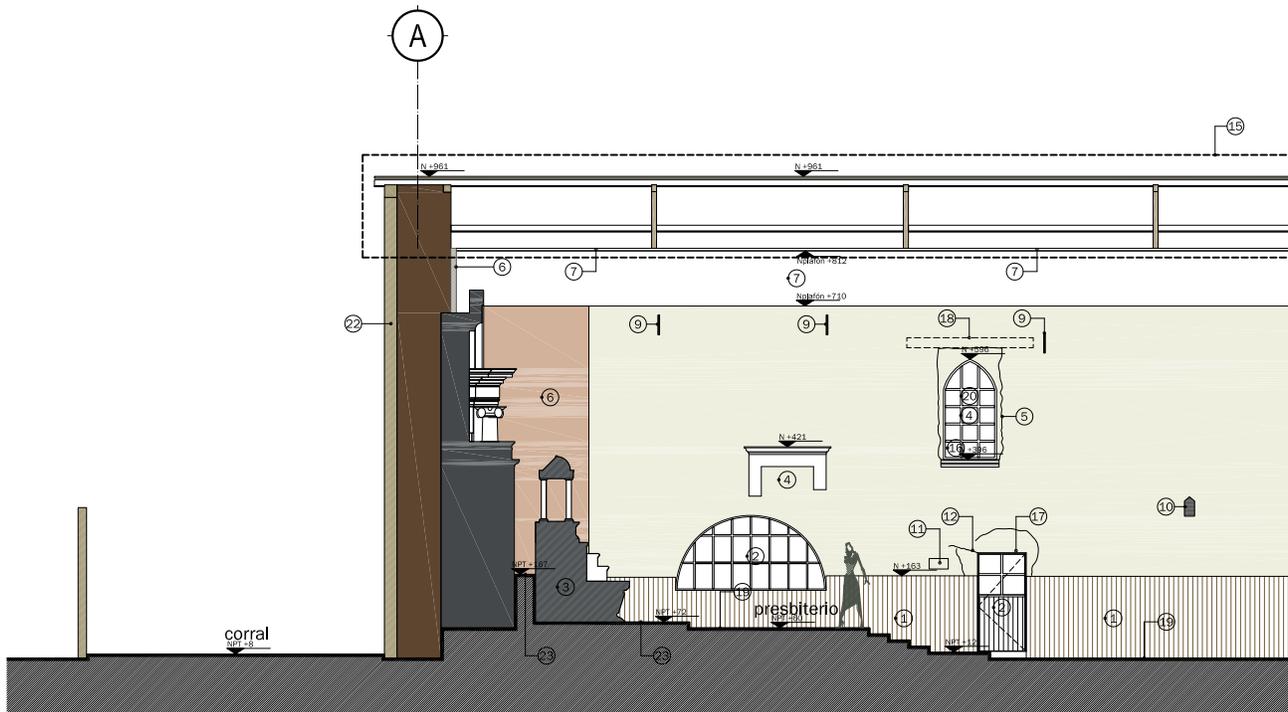
13. Grietas derivadas de incompatibilidad de materiales al rellenar con mortero cemento-arena los vacíos dejados por las vigas de madera del coro.

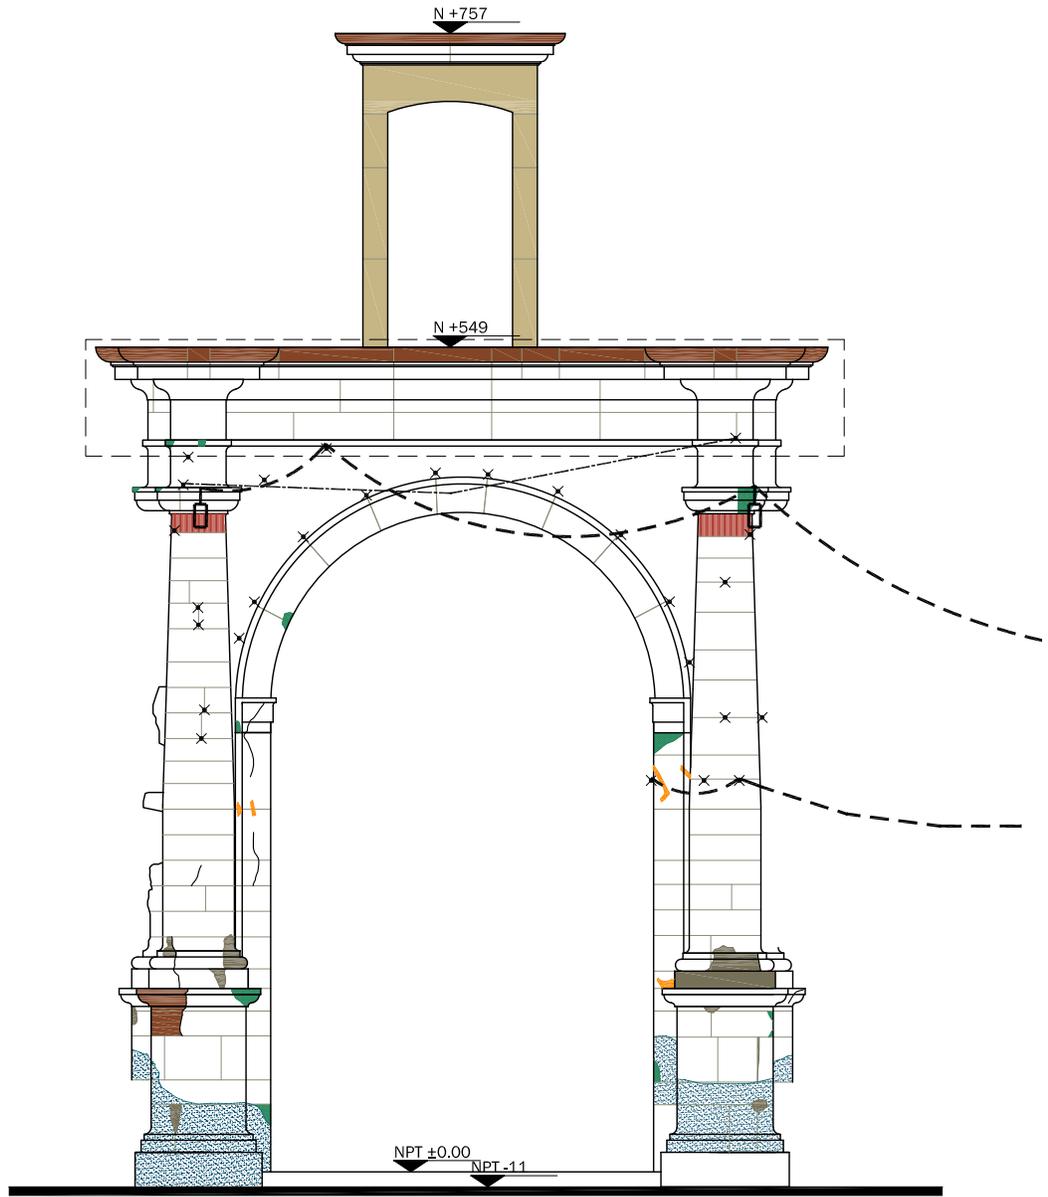
**Portada**  
 Registro de alteraciones  
 y deterioros  
 esc. 1:50

- Relleno o piezas moldeadas con mortero de cemento-arena, que fueron dañadas por destrucción y descuido.
- Elementos faltantes o piezas fracturadas, por destrucción, descuido e introducción de clavos, tornillos, grapas, etc.
- Tambor fabricado con pedacera de tabique rojo recocido y sillerejos de cantería.
- Manchas y coloraciones debido a la presencia de líquenes y humedad.
- Elementos pintados con pintura vinílica.
- Pintura plateada en aerosol
- Disgregación de cantería por eflorescencia
- Alambre recocido sujeto con clavos
- Inserción de clavos y tornillos.
- Grietas en la cantería.
- Nivel superior de la eflorescencia debido a encharcamientos.
- Tendido de cableado eléctrico sin canalización que alimenta a dos focos.
- La mayoría de las juntas está disgregada, sobre todo aquéllas de las cornisas y pedestales.
- Rastros de pintura a la cal color rojo, blanco y amarillo
