FACULTAD DE ARQUITECTURA

TESINA

## **PROYECTO DE RESTAURACIÓN Y ADECUACIÓN DE USO ACTUAL DEL PALACIO DE HUITZIMÉNGARI EN PÁTZCUARO MICHOACÁN**

MORELIA, MICHOACÁN. ENERO DEL 2016

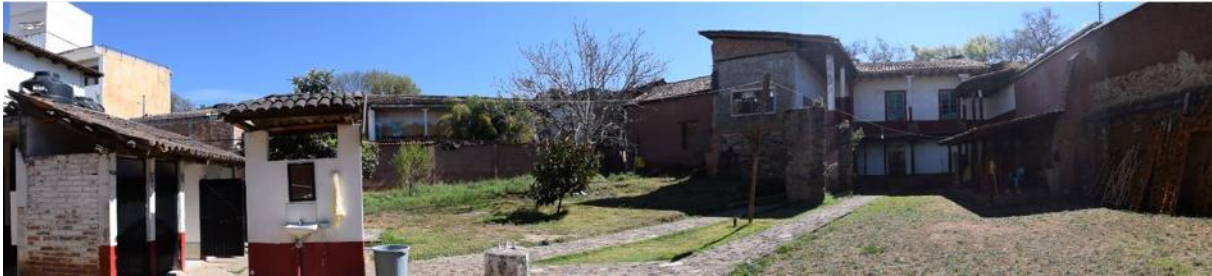
Es necesario señalar de igual forma el nivel de deterioro que se da a partir de esta etapa, la incertidumbre legal entorno al edificio, generó un descuido y abandono por parte de sus

**Imagen 10.** Fotografía del patio posterior. Foto: Perdomo/Tello, Marzo 2015

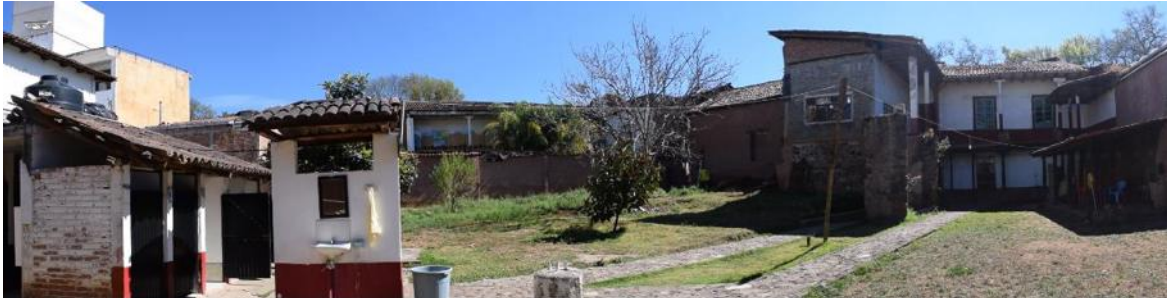
El patio principal y las crujías que lo limitan han conservado su esquema original, desgraciadamente el segundo patio se encuentra en ruinas. Esta finca a pesar del abandono y el uso inadecuado aún conserva intacto su programa primitivo y casi todos los materiales originales así como elementos de carpintería, herrería, estucos y pisos que se encuentran deteriorados, en espera de una restauración.

**Imagen 17.** Fotografía del patio posterior. Foto: Perdomo/Tello, Marzo 2015

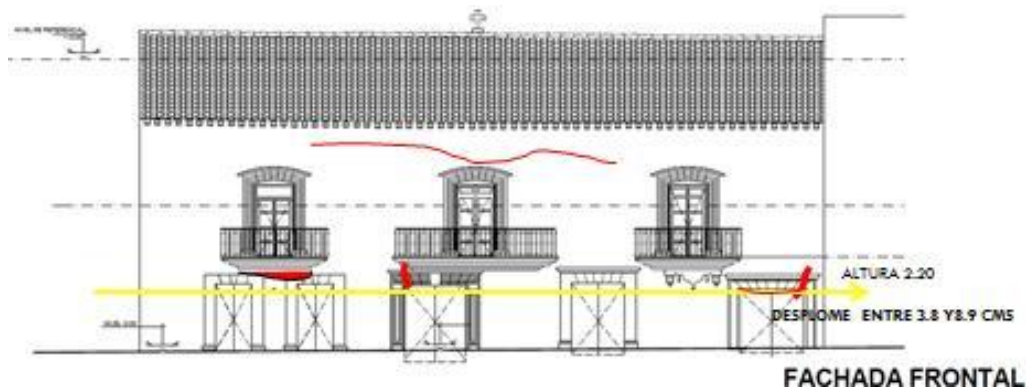
Otra de las alteraciones más considerables es el patio posterior con la construcción de un cuarto con materiales contemporáneos situado en sobre la construcción antigua la cual en alguna etapa perdió una parte del inmueble situado en esa zona probablemente a causa de un asentamiento anuado al alto grado de deterioro, dando posibilidad a los entonces ocupantes a reconstruir parte de esa zona con materiales incompatibles con los materiales antiguos presentando problemas los cuales aparecen en forma de grietas.

**Imagen 18.** Plano de grietas en fachada. Foto: Perdomo/Tello, Marzo 2015

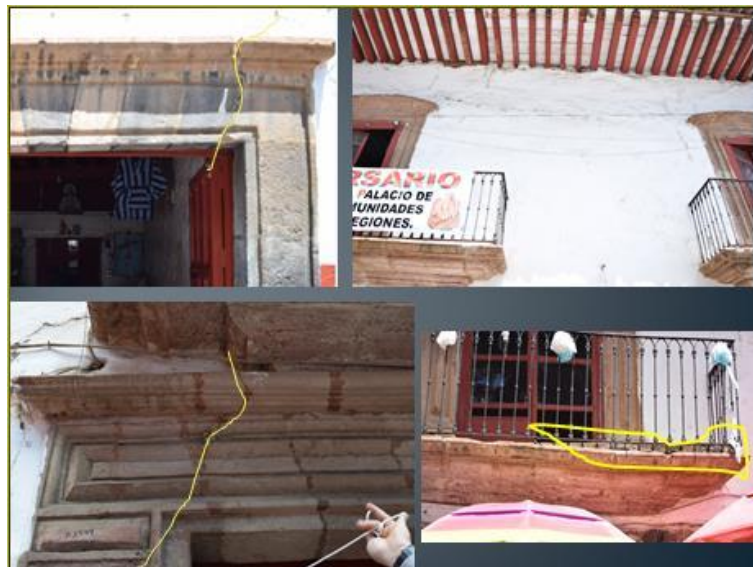
**Imagen 19.** Fotos de grietas en fachada. Foto: Perdomo/Tello, Marzo 2015

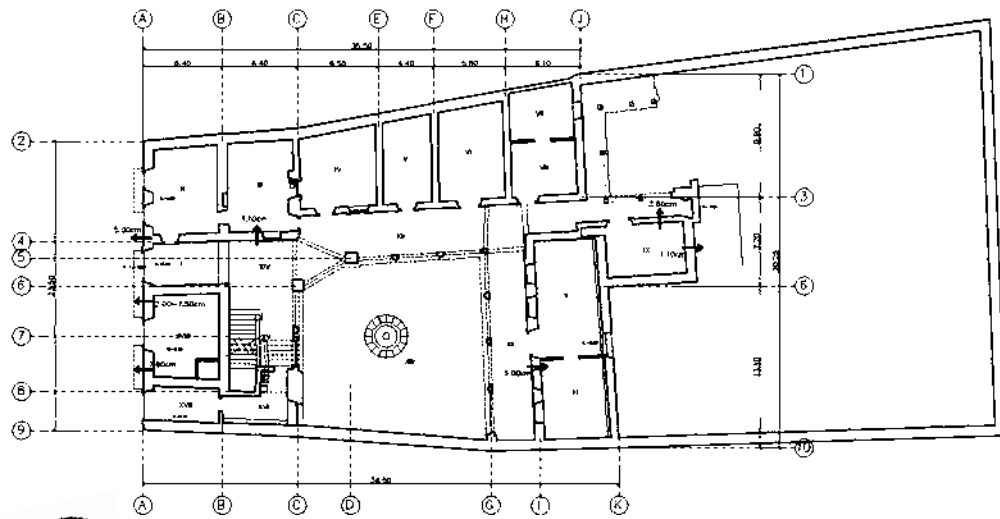
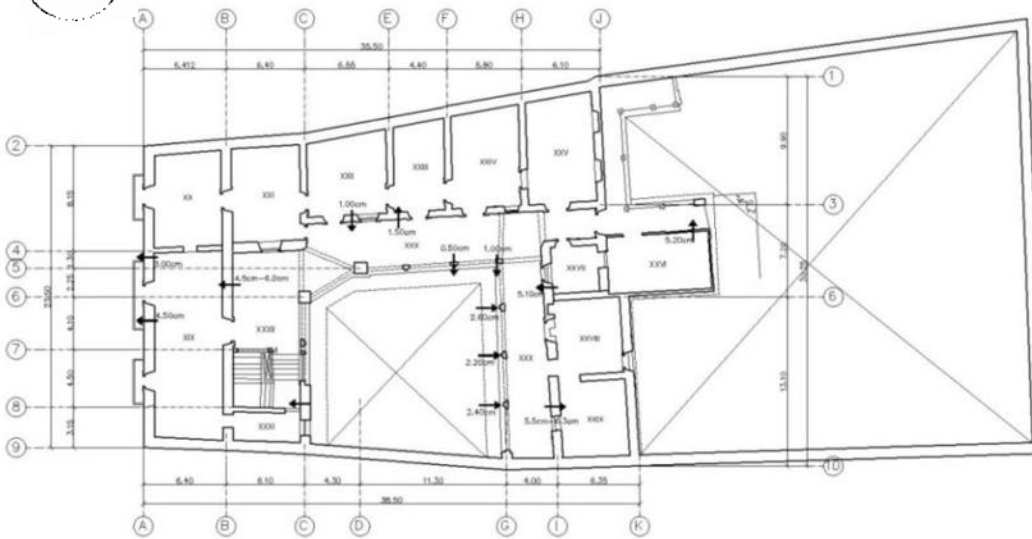
**Planos 20.** Desplomos. Foto: Perdomo/Tello, Marzo 2015

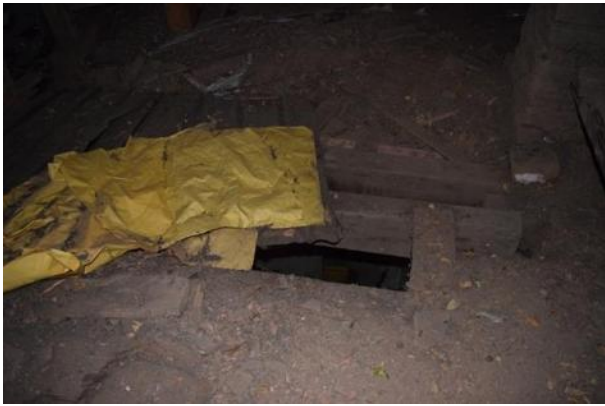
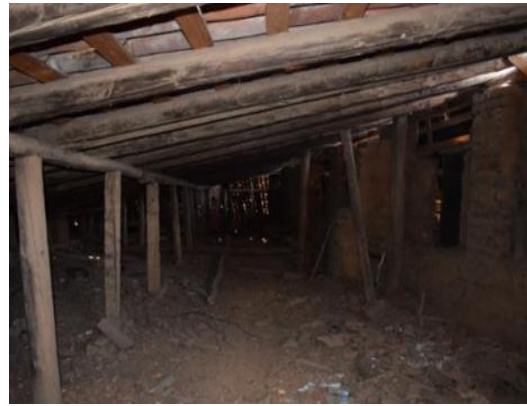
Gran parte de los entrepisos de la planta alta que soportan la cubierta se encuentran en muy malas condiciones, el tablado que soporta el terrado presenta deterioros a causa de humedad la cual se ve reflejada en pigmentación y manchas en la madera así como putrefacción y perdidas parciales, aunado de la escases de terrado en la capa superior del tablado, el cual en gran parte del entrepiso es insipiente o nulo, afectando la estructura y disposición original, en el ala sur el tablado de entrepiso soporta una carga añadida, debido a una mala intervención que consta de una plancha de concreto macizo de aproximadamente 35 centímetros y la viguería del corredor sur que descansa sobre parte del mismo tablado poniendo en riesgo la estructura.

**Imágenes 21 y 22.** Fotografías terrado de entrepiso PA. Fuente: Perdomo/Tello Mayo 2015

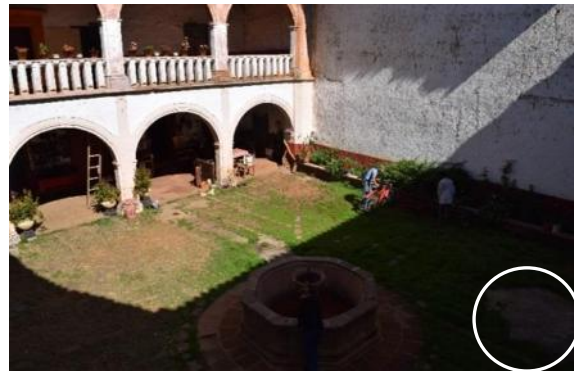
Todo esto ligado a las malas intervenciones de mantenimiento menor realizadas por los mismos usuarios o por apoyos del municipio, los cuales no llevan a cabo los trabajos de intervención con una metodología y conocimientos sobre la restauración y desconocen el valor del inmueble y ponen en riesgo la integridad del mismo.

**Imagen 34.** Capa de mezcla preparada en obra  
Foto: Perdomo/Tello, Marzo 2015

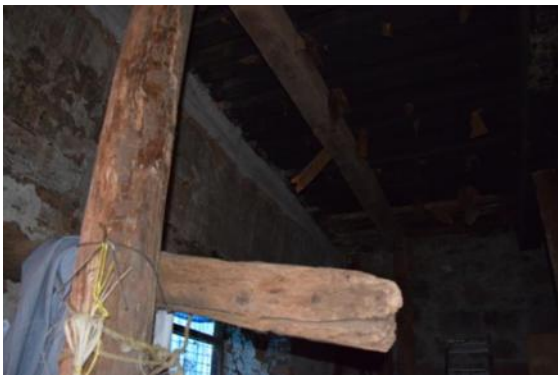
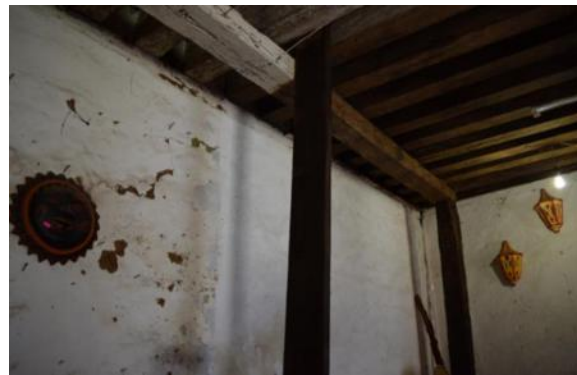
En lo que refiere a entresijos y cubiertas del inmueble, en varios espacios éstos se encuentran apuntalados, por el deterioro de la vigería de madera en su patín superior y cabezas que se encuentran podridas con riesgo de degollarse, y la deformación del terrado. Deterioros causados por la filtración de agua de pluvial y condensación, aunado al paso del tiempo y presencia de organismos inferiores, que van carcomiendo la vigería de madera.

**Imagen 35 y 36.** Vigería apuntalada en varios espacios. Fotos: Perdomo/Tello Marzo 2015

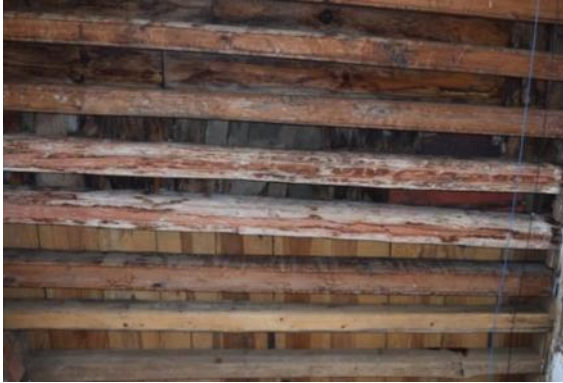
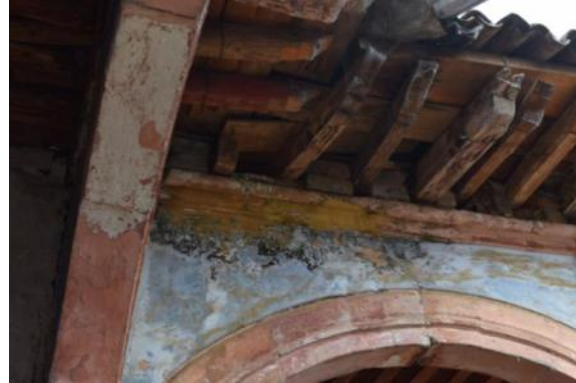
cual en gran parte del entrepiso es insipiente o nulo, afectando la estructura y disposición original, en ala sur el tablado de entrepiso soporta una carga añadida, debido a una mala intervención realizada con base en una plancha de concreto macizo de aproximadamente 35 centímetros y la vigería del corredor sur que descansa sobre parte del mismo tablado poniendo en riesgo la estructura.

**Imagen 37y 38.** Vigería con humedad y tablado con evidente deterioro. Fotos: Perdomo/Tello Marzo 2015

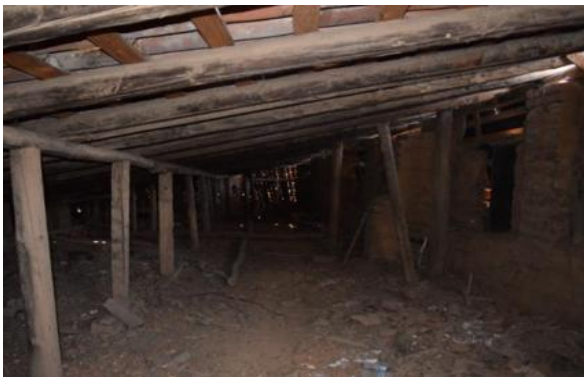
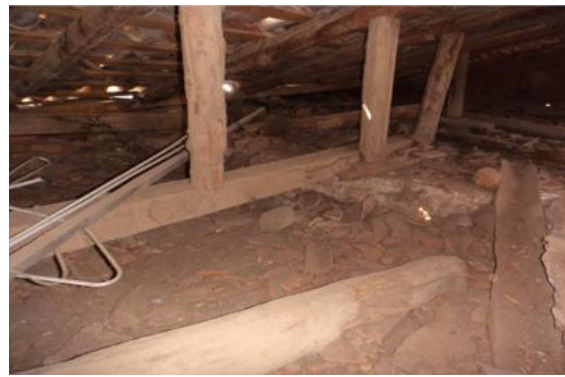
**Imagen 39 y 40.** Tablado con pérdida de terrado y peso adicional por pesencia de desperdicios Fotos: Perdomo/Tello Marzo 2015

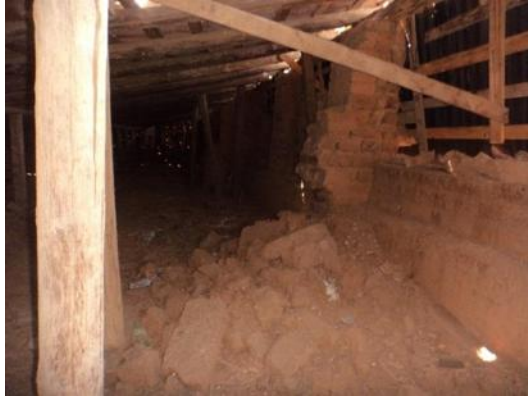
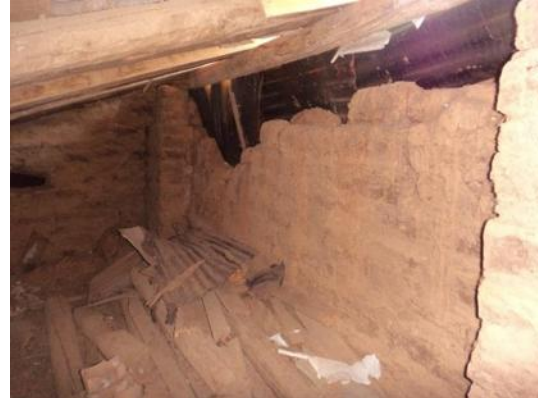
Lo que refiere a la cubierta se encuentra en malas condiciones esto a consecuencia del hundimiento general del edificio provocando desnivelaciones, las cuales son resueltas parcialmente por los usuarios interviniéndola de una manera equivocada poniendo en riesgo la estabilidad de la misma, actualmente la cubierta se encuentra soportada por un sistema de apuntalamiento con base en pies derechos los cuales se encuentran calzados con arrastres de madera no adecuados, pilares y muros de adobe los cuales presentan derrumbes y disgregación restándole apoyos a la cubierta a base de morillos, fajillas y teja de barro.

**Imagen 41 y 42.** Disgregación de adobe en elementos de apoyo de cubierta y reparaciones de nivelación (arrastres) inadecuados. Fotos: Perdomo/Tello Marzo 2015

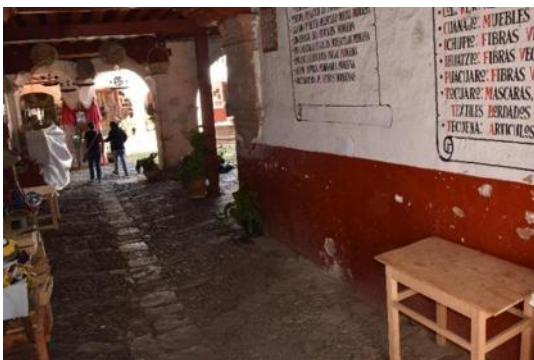
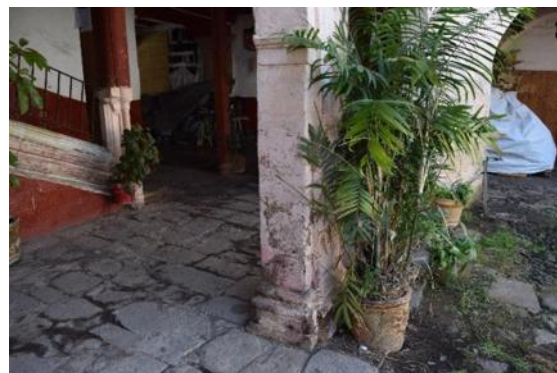
El hecho de que los muros de los corredores y de algunos espacios interiores de la planta baja, tengan su aplanado de mortero de cal pintado con esmalte a una altura de un metro del nivel de piso terminado (guardapolvo) provoca que la humedad sea más dañina para el muro y el aplanado, pues este tipo de pintura sella radicalmente el aplanado y no deja transpirar al muro caso que pasa de igual manera en arquería de cantera y marcos en accesos en planta baja, la cual tiene una capa de pintura que daña la piedra.

**Imagen 43 y 44.** Guardapolvo a base de pintura vinílica, marcos y arquería de cantera con recubrimiento de pintura. Fotos: Perdomo/Tello Marzo 2015

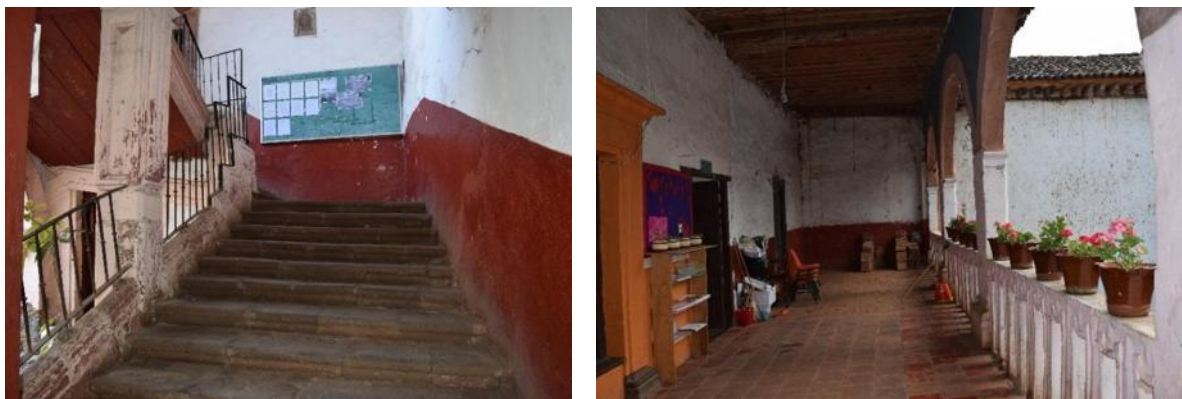
Los pisos de barro que se encuentran en los espacios cerrados del inmueble y en los corredores de la planta alta, presentan desgaste que se debe a la acción del tiempo, así como en las escaleras que cuenta con pisos de cantera que presentan fracturas por fallas en la estructura, en los de los corredores también incide el agente abiótico físico, (la luz solar), que los ha decolorado, cabe mencionar que gran parte de estos pisos han sido remplazados por otras piezas de barro con una disposición distinta a la original y presentan acabados distintos como selladores y barnices.

**Imagen 45 y 46.** Desgaste en pisos y alteraciones en intervenciones mal ejecutadas (cambio de material)  
Fotos: Perdomo/Tello Marzo 2015

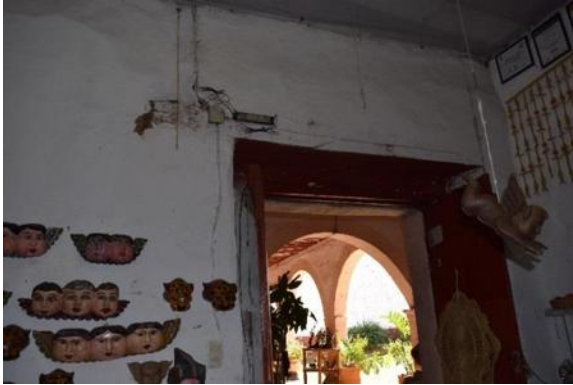
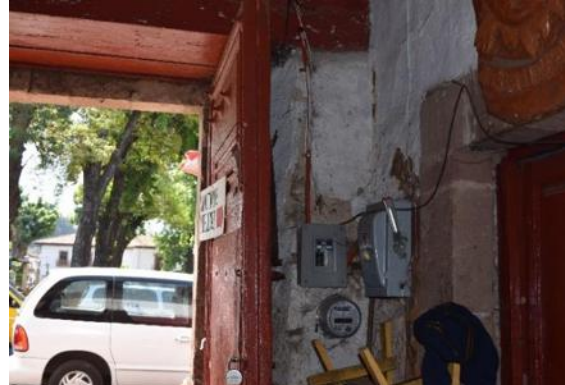
En lo relacionado con instalaciones, la hidráulica se encuentra en buen estado, pues es visible en todo el inmueble y no presenta fugas, su colocación es de manera muy burda e inapropiada ya que atraviesan muros y plafones. En el caso eléctrico el cableado no cuenta con recubrimiento aislante, ni se encuentran ocultas, al igual que los centros de carga. Con respecto a las instalaciones sanitarias se están en buen estado y se encuentran ocultas en su mayoría ya que los sanitarios fueron colocados contemporáneamente en la parte trasera del predio sin afectar directamente el edificio, a excepción de unas cuantas bajadas de agua que se ven expuestas.

**Imagen 47 y 48.** Instalaciones eléctricas inadecuadas Fotos: Perdomo/Tello Marzo 2015
