**Nuevo Uso de Casa Cural,
en Vista Hermosa, Michoacán.**

Para obtener el Grado de Especialista en
Restauración de Sitios y Monumentos Históricos.

Morelia, Michoacán. Febrero 2019

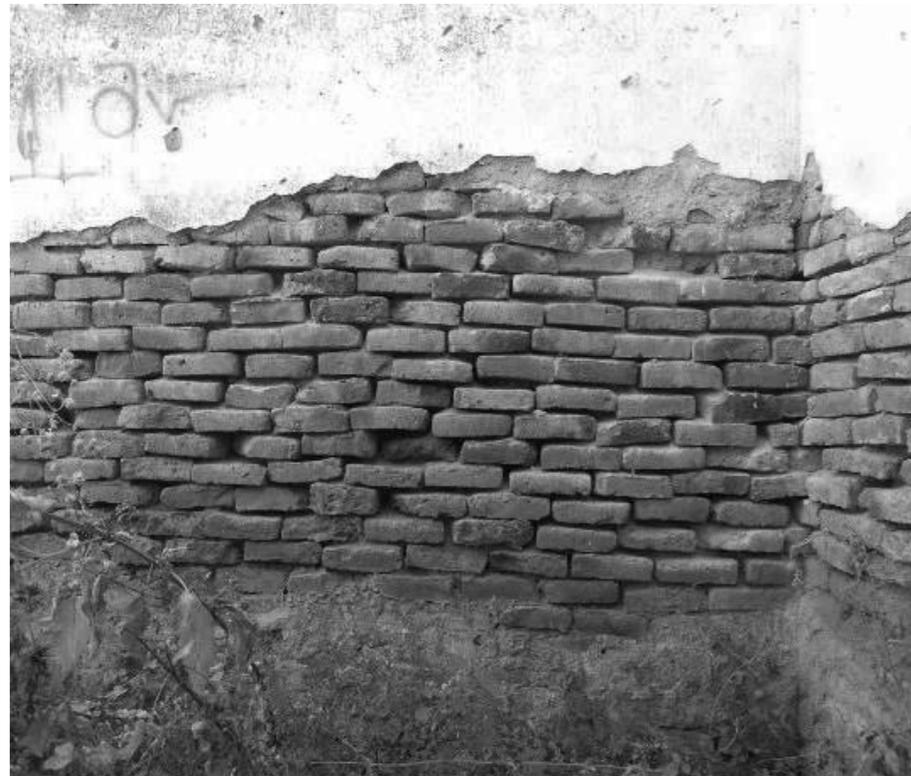
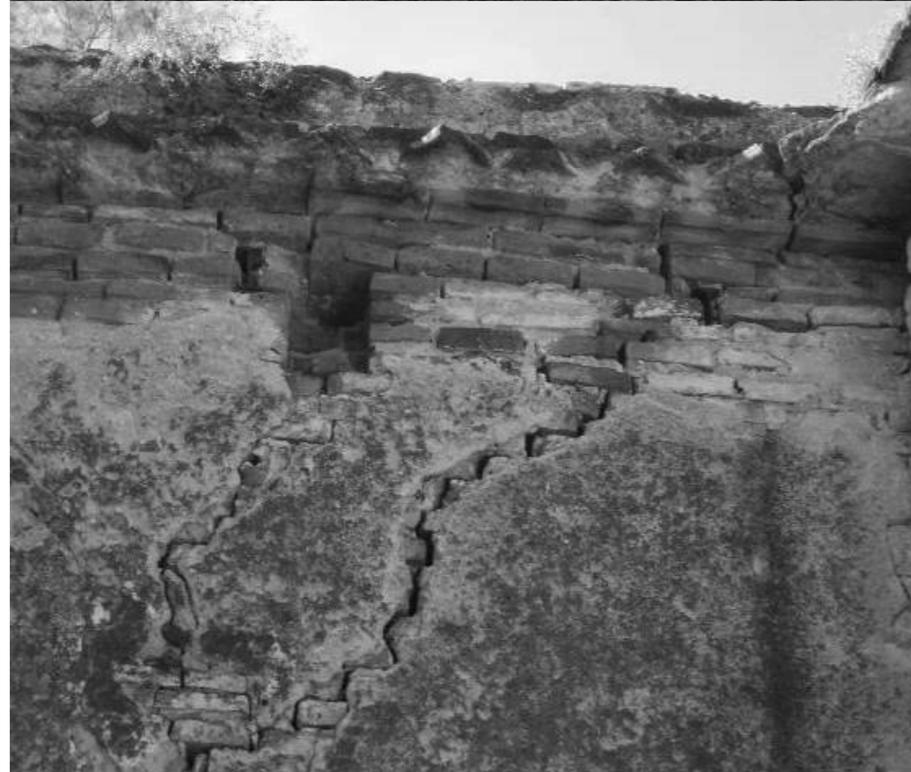
Los deterioros encontrados en los muros son muchos, en general, todos se relacionan con la mala cimentación sobre la que fueron construidos y a la pésima ejecución de su sistema constructivo, en la cual no existe cuatrapeo entre los bloques de arcilla, ni entre muro y muro. Al estar expuestos a la intemperie, el sol y el agua han acabado con casi todos los aplanados que existían sobre los muros, incluso, han acabado con gran parte de las juntas entre bloque y bloque.

También, como consecuencia de asentamientos y tapia de vanos, se han generado grietas y fracturas en la mayoría de los muros, las cuales ponen en un riesgo total la integridad de su rigidez.

En general, los muros se encuentran en pésimas condiciones y de no ser intervenidos a la brevedad, se corre un alto riesgo de colapso, lo cual ocasionaría que las acciones de intervención y restauración sean aún más complicadas, tardadas y caras.

Figura 34.
Estado actual de muros
del inmueble.
Tomada por
Ruth Fuentes

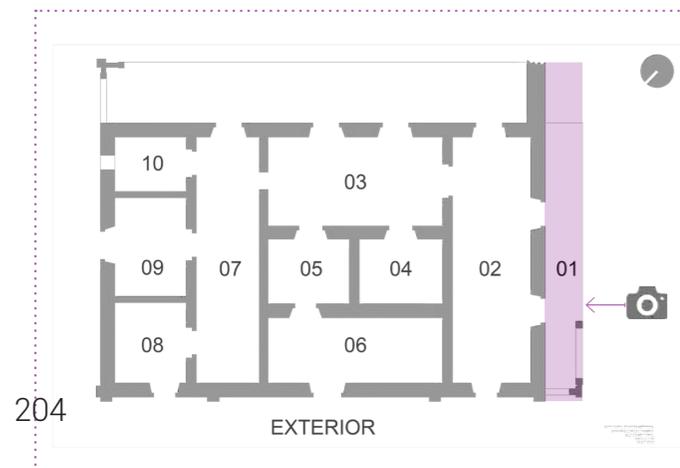
Vista de la fachada principal del conjunto arquitectónico, en la cual se puede apreciar el estilo arquitectónico neogótico al que pertenece, con arcos ojivales, de medio punto, y ornamentos de capitel alucivos a elementos florales. Así mismo, se puede apreciar el grave estado de deterioro que presenta el inmueble, con desprendimiento de materiales, fracturas estructurales y derrumbes totales y parciales.

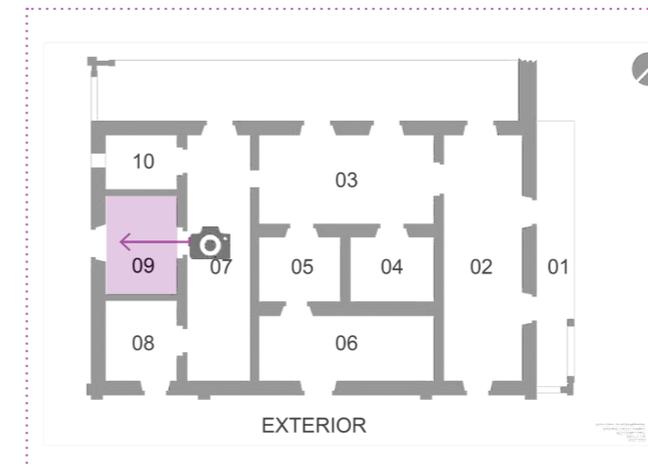
Vista interior de la habitación 09 del conjunto arquitectónico, en la fotografía se puede apreciar el vano de una ventana de arco rebajado con derrame más ancho hacia el interior, los muros presentan pérdida de materiales y daños antrópicos a causa del mal uso del inmueble y a la mala ejecución del sistema constructivo con tabiques de barro.

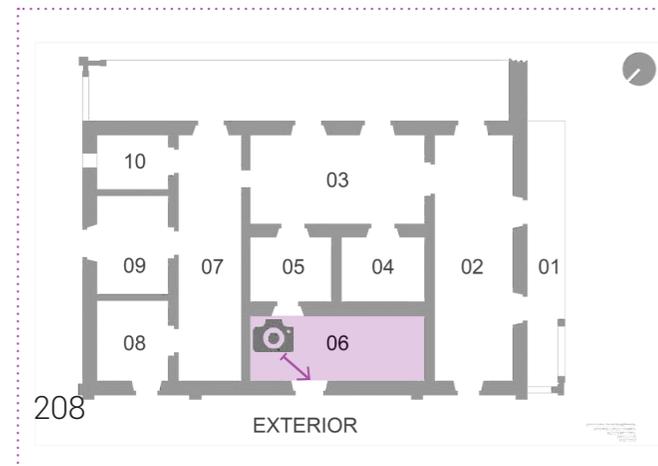
Vista interior de la habitación 06 del conjunto arquitectónico, en la fotografía se puede apreciar el vano de un acceso en forma ojival a base de ladrillos rojos recocidos, también se distingue una grieta prolongada desde la parte superior donde originalmente existía una cubierta de vigas de madera. El aplanado de los muros aún se mantiene en su mayoría, sin embargo presenta una gran cantidad de líquen en toda su extensión.

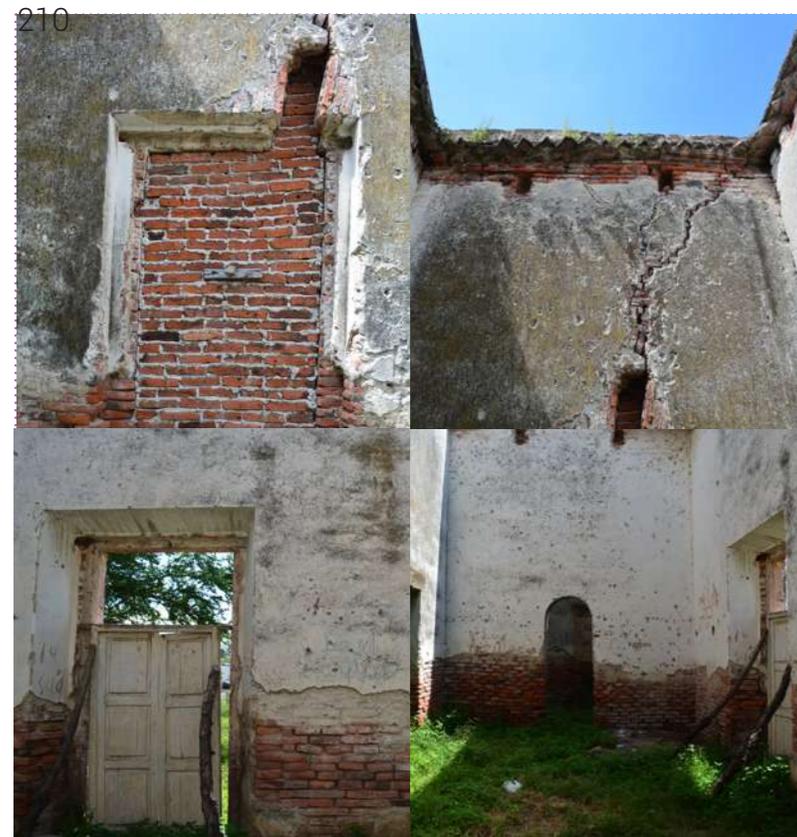
_Grieta diagonal en muro de carga de tabique, **a causa** de malas adherencias entre elementos, falta de junteos de tabiques, no contar con traslapes, empujes laterales, asentamientos de terreno y vibraciones de tránsito. **Agente:** Antrópico, abiótico.

_Pérdida de juntas en muro de carga de tabique, **a causa** de escurrimiento de humedad, asoleamiento, viento y microflora. **Agente:** Abiótico.

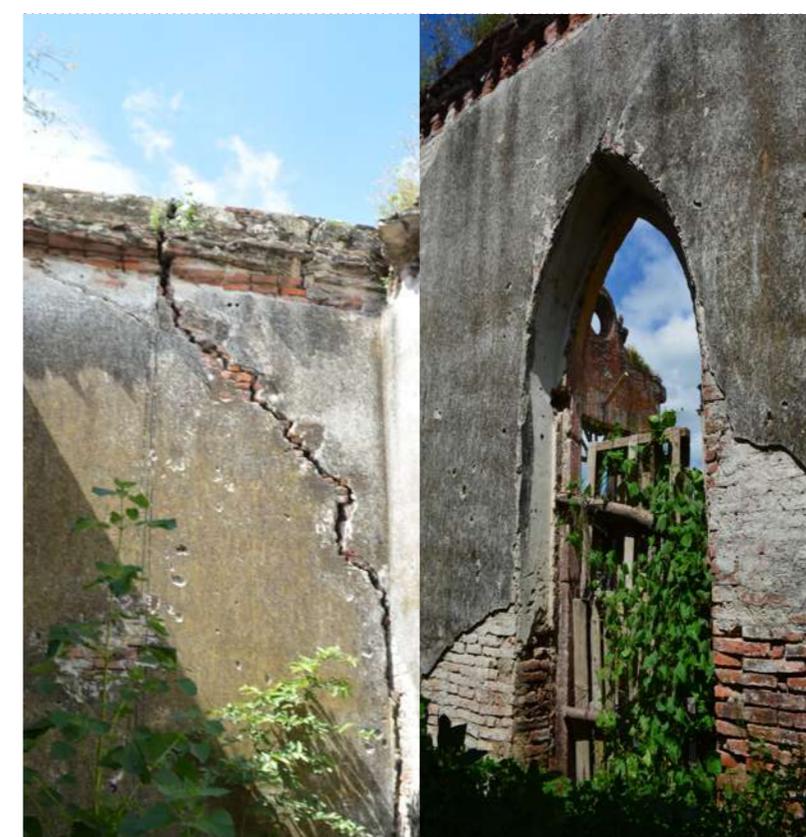
_Grieta vertical en muro de carga de tabique, **a causa** de malas adherencias entre elementos, falta de junteos de tabiques, no contar con traslapes, empujes laterales, asentamientos de terreno y vibraciones de tránsito. **Agente:** Antrópico, abiótico.

_Grieta diagonal en muro de carga de tabique, **a causa** de malas adherencias entre elementos, falta de junteos de tabiques, no contar con traslapes, empujes laterales, asentamientos de terreno y vibraciones de tránsito. **Agente:** Antrópico, abiótico.
