Universidad Michoacana de San Nicolás de Hidalgo

TESINA

Restauración del conjunto religioso de Jéruco Michoacán e integración a su entorno urbano

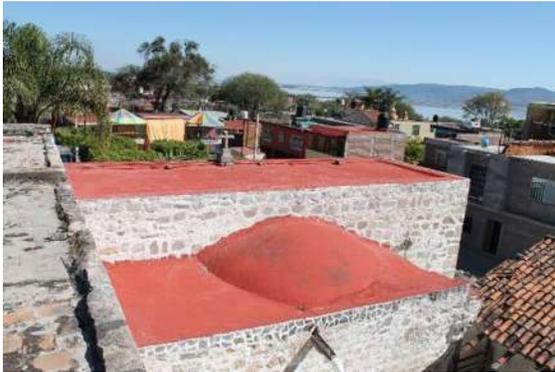
crujía tiene una pequeña bóveda en la sacristía y cúpula de media naranja en el ábside, de piedra, unida con cal-arena; por la parte exterior la bóveda es plana y toda la cubierta tiene impermeabilizante acrílico color rojo con algunas grietas en la unión de las crujiás (figs. 91 y 92).

Fig. 91 Cubierta de capilla de Guadalupe, exterior. Fuente: fotos del autor

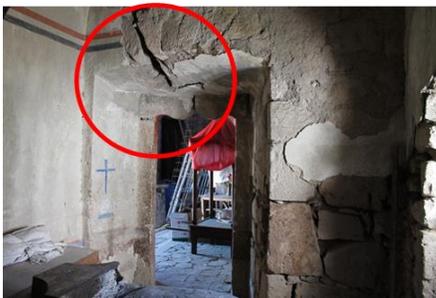
Fig. 105 Fractura en vano adintelado conopial. Fuente: foto del autor

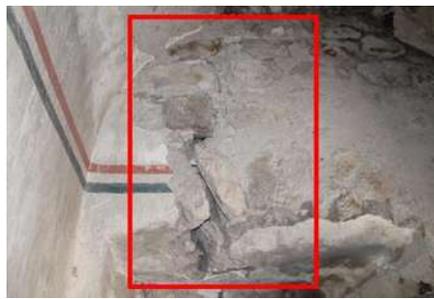
Fig. 106 Acercamiento de fractura en vano adintelado conopial. Fuente: foto del autor

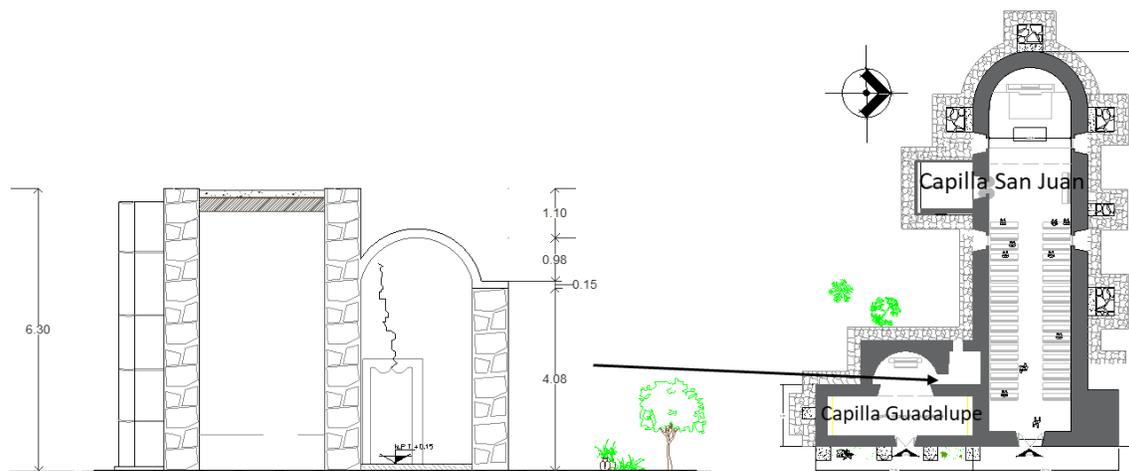
Fig. 108 Localización en planta y corte del arco conopial fracturado. Fuente: elaborado por autor

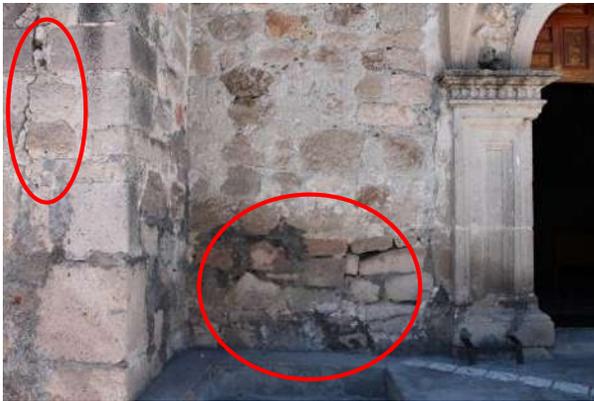
- La disgregación de juntas, grietas y pérdida de aplanados, mismos que en algunas áreas han repuesto con mortero de cemento-arena, lo que a su vez genera presencia de sales que dañan la piedra, (fig.127).
- Fracturas o despostillamiento de cornisas y molduras, lo cual ocasiona que los escurrimientos de agua se filtren por las hendiduras y manchen la superficie del material, así como generar el ambiente idóneo para los agentes bióticos y la reproducción de hongos, líquenes y manchas negras, (fig.128).

Fig. 127 Grietas, desintegración de juntas, pérdida de aplanado y uso de mortero de cemento. Fuente: foto del autor

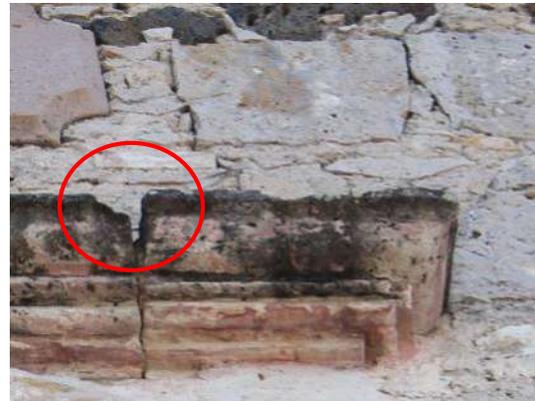
Fig. 128 Fractura de molduras y manchas . Fuente: foto del autor

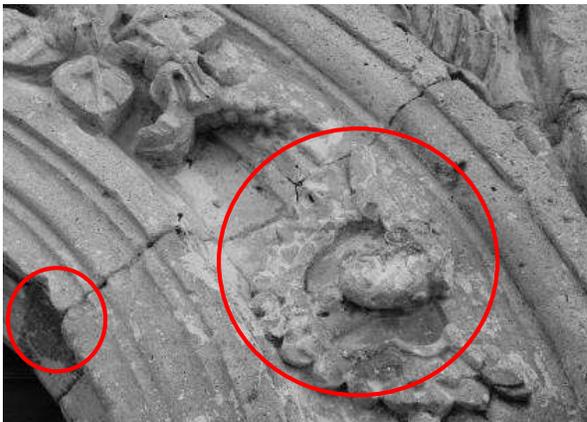
- El labrado de la cantería ornamental aún conserva sus trazos originales, pero en algunos casos se observan fracturas en la piedra o erosión, además se localizan clavos y/o tornillos que se han colocado para la instalación de lonas, adornos o avisos. Se ha restaurado con mortero de cemento-arena (fig. 129 y 130).

Fig. 129 Ornamentos sucios y dañados, grietas restauradas con mortero de cemento. Fuente: foto del autor

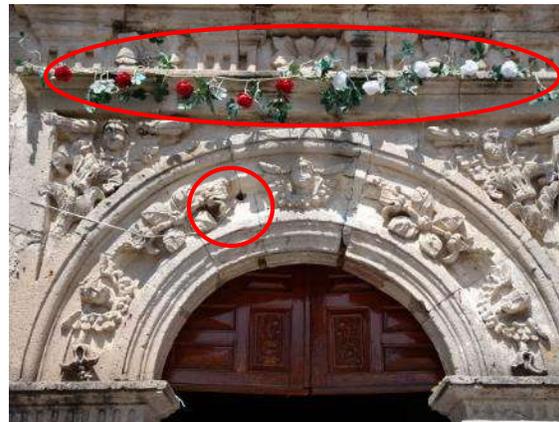
Fig. 130 Perforaciones en dovelas para el paso de cables y clavos para colgar adornos. Foto del autor

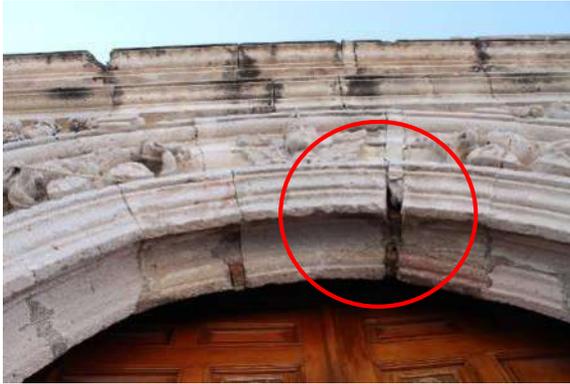
- En el acceso principal del templo de San Juan las dovelas del arco de medio punto presentan separaciones con calzas de madera y disgregación de juntas (fig.131). Además, la base de una de sus jambas está desgastada y fracturada por la colocación de un elemento de herrería para quitar el lodo de los zapatos, lo cual es un agente antrópico que fue realizado hace varios años, (fig.132)

Fig. 131 separación de dovelas y disgregación de junta.
Fuente foto del autor

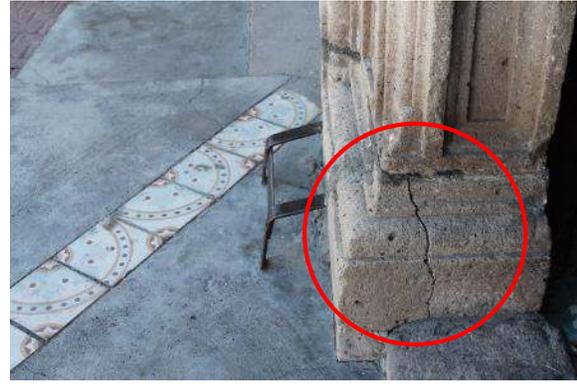
Fig. 132 Fractura de base de jamba derecha juntas de cemento.
Fuente: foto del autor

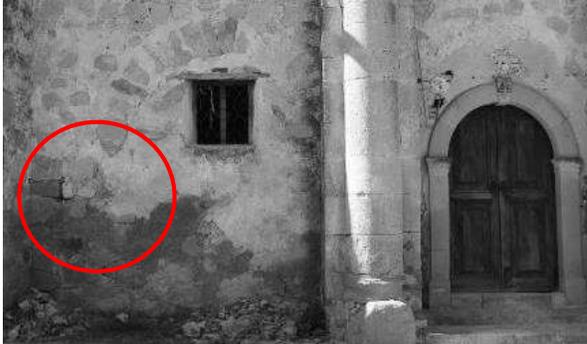
- La fachada de la capilla de Guadalupe presenta pérdida de aplanado y disgregación de juntas que han sido sustituidas por mortero de cemento-arena y ocasiona presencia de sales, (fig 133 y 134)

Fig. 133 Pérdida y cambio de aplanado de cemento. Fuente: foto del autor

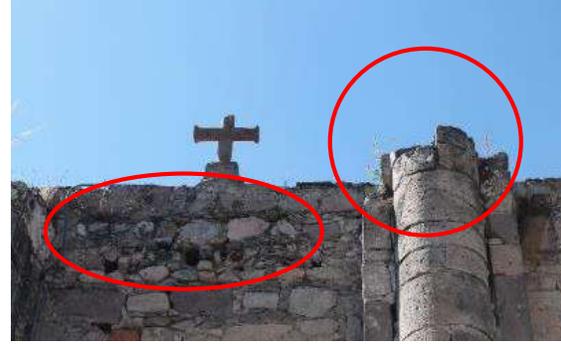
Fig. 134 Disgregación de juntas y mampostería aparejada fracturada. Fuente: foto del autor

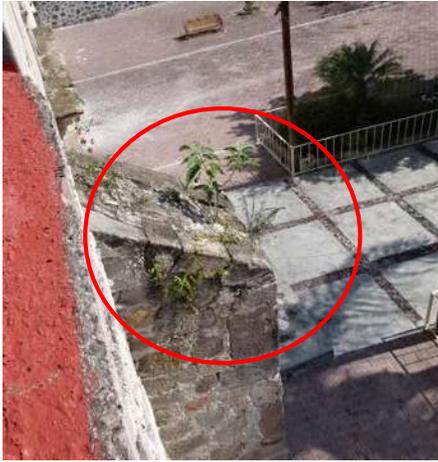
- Presencia de vegetación parásita en mampostería de los estribos de fachada, (fig.135)
- Disgregación de juntas y mampostería fracturada en pilastras adosadas, intervenida con mortero de cemento-arena, así como elementos de instalación eléctrica expuesta que bajan de azotea por el muro de la fachada principal, (fig.136).

Fig. 135 Vegetación parásita en estribos de fachada principal. Fuente: foto del autor

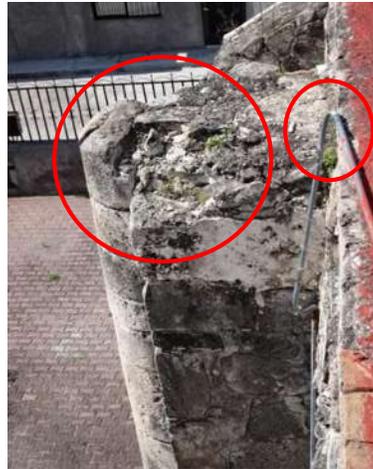
Fig. 136 Mampostería fracturada y pegada con cemento. Fuente: foto del autor

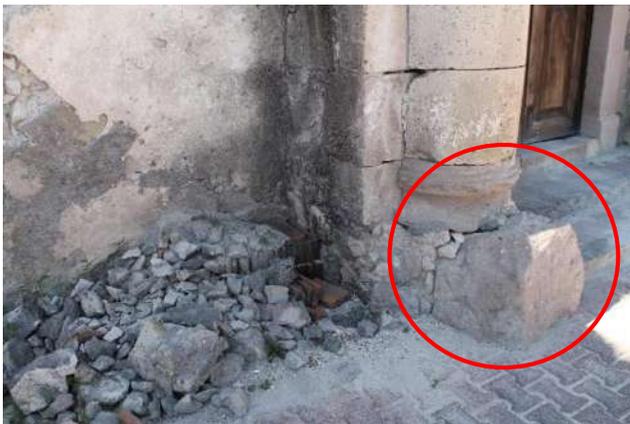
- Las pilastras adosadas de mampostería aparejada de la capilla de Guadalupe presentan pulvurulencia en sus bases y disgregación de juntas en el fuste ocasionado por intemperismo, así como humedad ascendente por capilaridad, y eflorescencia debido al agente abiótico químico del agua.

Fig. 137 Pulvurulencia y eflorescencia. Fuente: foto del autor

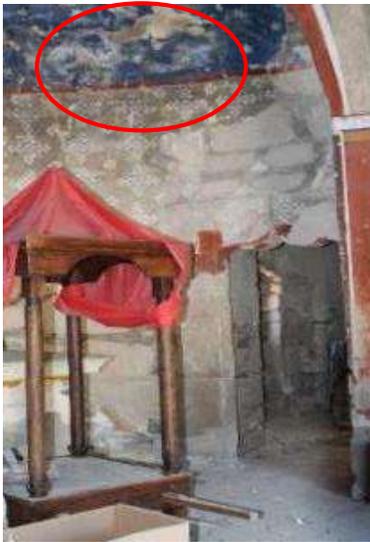
- Disgregación de juntas y pérdida de aplanados en muros y cubiertas. El aplanado y juntas aún se conservan de mortero cal-arena, pero en varios lugares esta suelto y por desprenderse, cabe mencionar que todo el aplanado que aún se conserva cuenta con pintura decorativa, la cual tiene manchas de humedad y salitre, (fig. 139 y 140).
- Pulvulencia y exfoliación en piedra de vanos, muros y bóveda, (fig. 141, 143 y 144).

Fig. 139 Disgregación de juntas y pérdida de aplanados en cúpula de media naranja. Fuente: Foto del autor

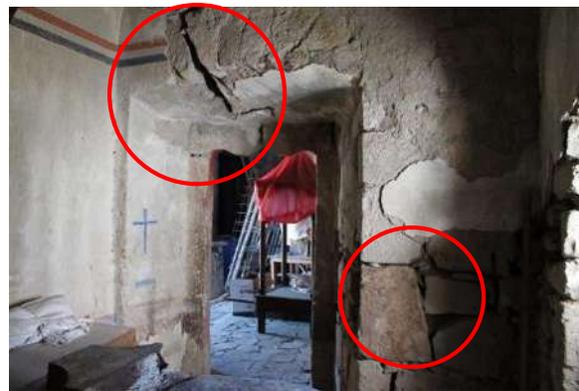
Fig. 143 Fractura de dintel de forma conopial y pérdida de aplanados. Fuente: Foto del autor

- Fractura de dintel de forma conopial, en vano de entrada a sacristía, la cual llega a la bóveda que ha perdido el recubrimiento y presenta disgregación de juntas, (fig.139, 143 y 145).
- Clavos, alambre y cable eléctrico expuesto, debido al agente antrópico, (fig.142)

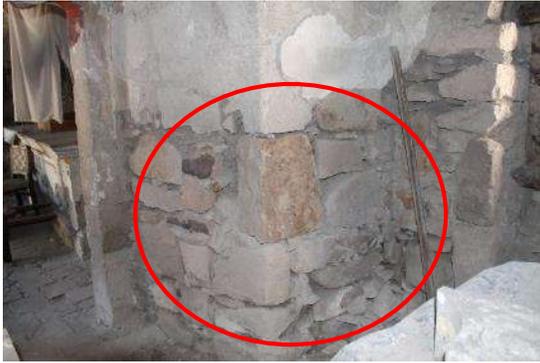
Fig. 144 Disgregación de juntas, pérdida de aplanados y pulvurulencia en muro de sacristía. Fuente: Foto del autor

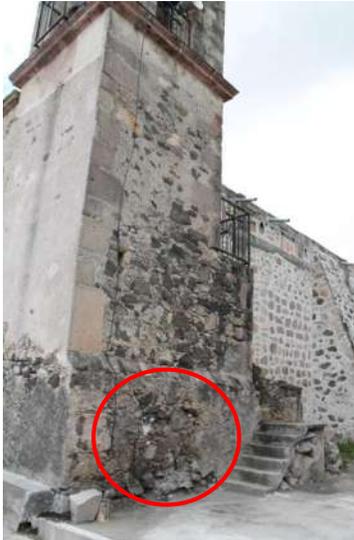
- Disgregación de juntas, grietas y pérdida de aplanados, mismos que en algunas áreas han repuesto con mortero de cemento-arena, lo que a su vez genera presencia de sales que dañan la piedra, (fig.146).
- Fracturas o despostillamiento de cornisas, lo cual ocasiona que los escurrimientos se filtren por las hendiduras y manchen la superficie del material, así como generar el ambiente idóneo para los agentes bióticos y la reproducción de hongos, líquenes y manchas negras, (fig.147 y 148).

Fig. 146 Disgregación de juntas y aplanado con uso de mortero de cemento. Fuente: foto del autor

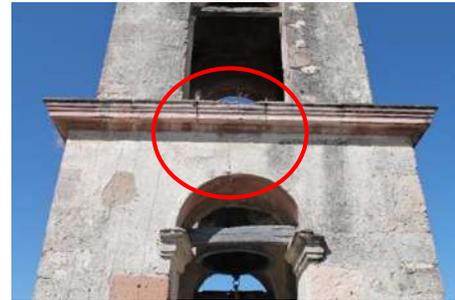
Fig. 148 Grietas en vanos y molduras y pérdida de aplanado. Foto del autor

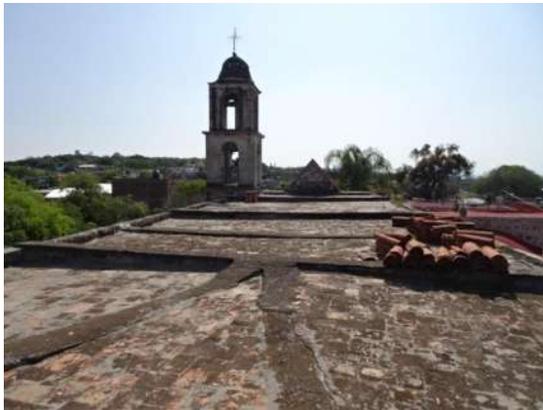
La cubierta de concreto armado del templo presenta un mal estado de conservación y deterioro debido al agente antrópico de la intervención inadecuada que se realizó en 1970 y a la falta de mantenimiento en la impermeabilización, lo cual ha facilitado la actuación de más agentes, como es el abiótico químico; filtración de agua y humedad, generado grietas, desprendimiento de ladrillo y pérdida de impermeabilizante; y biótico: vegetación parásita, hongos y líquenes. Así mismo se observa acumulación de agua de lluvia en ciertas zonas de la cubierta, debido a la pendiente deteriorada y bajadas de agua pluvial tapadas con basura, (fig.149).

Fig. 149 Cubierta de templo de San Juan. Fuente: foto del autor
