Tesina titulada:

**PROYECTO DE INTEGRACIÓN DE LA ANTIGUA ESCUELA 20 DE  
NOVIEMBRE EN LA TENENCIA DE SANTA MARÍA**

**Especialidad en Restauración en Sitios y Monumentos**

**Morelia Michoacán, febrero 2020**

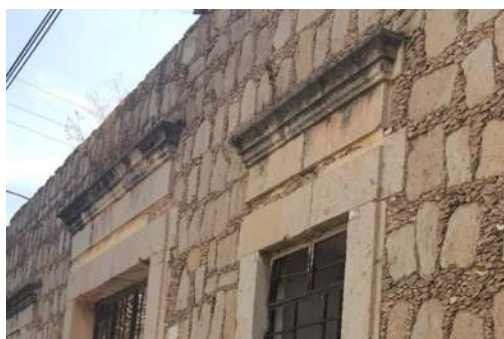
Fachada por la calle Juan Ruíz de Alarcón en donde se aprecian restos de aplanados entre el marco de las ventanas y puerta con la cornisa que remata. Imagen tomada por MECH.

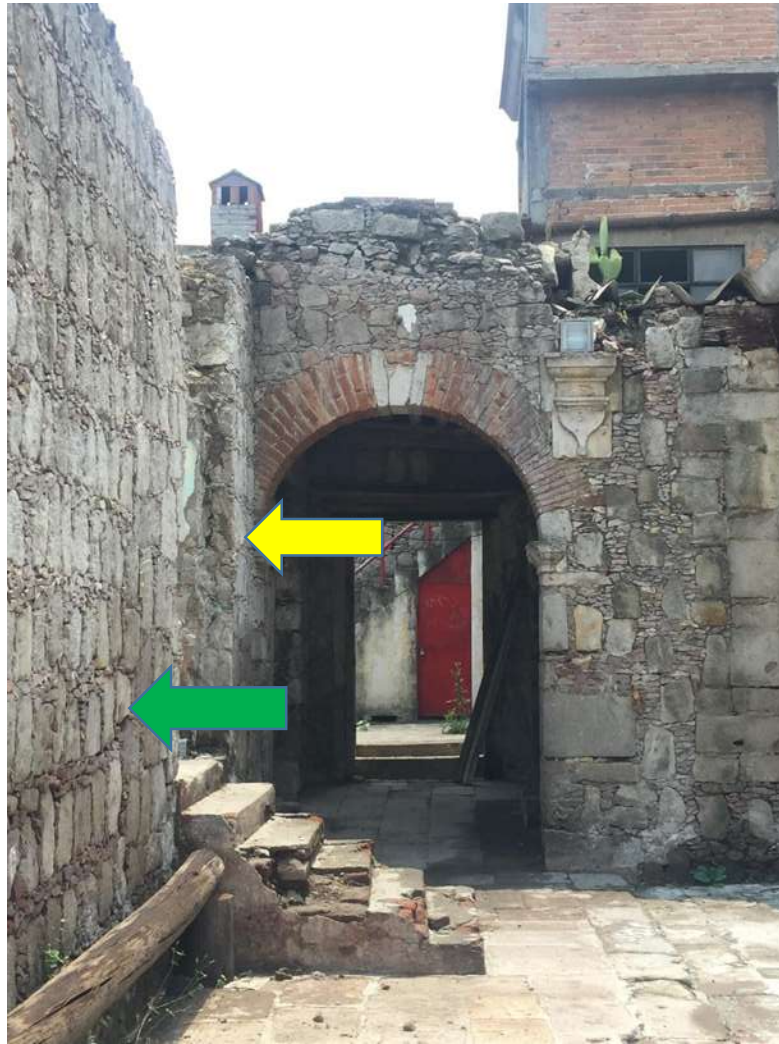
Muro con desplome mayor a 5cm

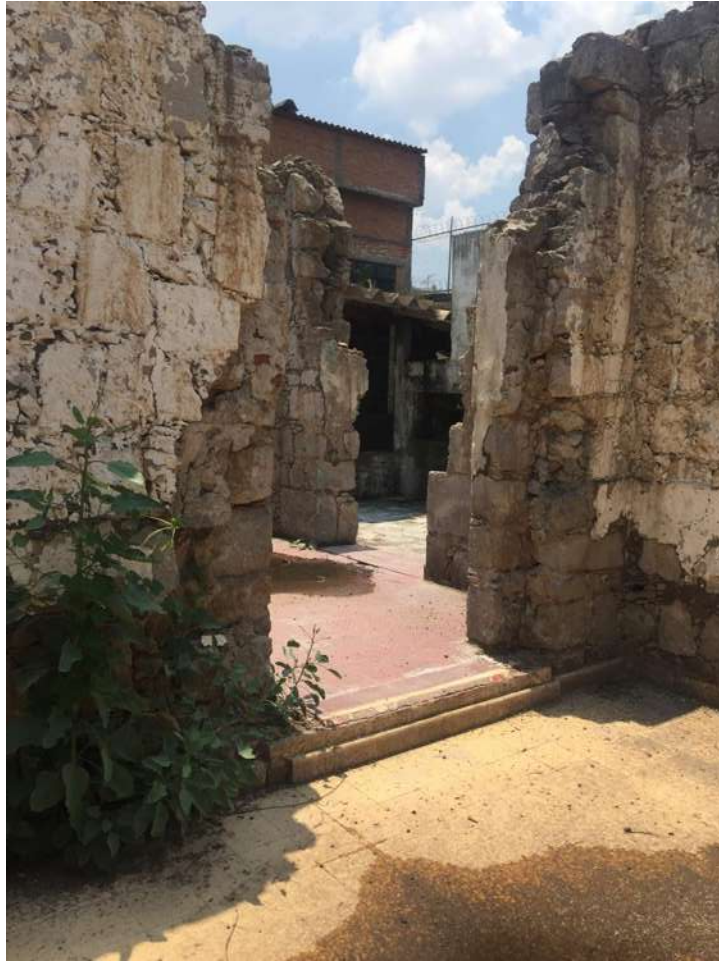
Pérdida de cerramientos y muro de cantería en la parte superior de vanos

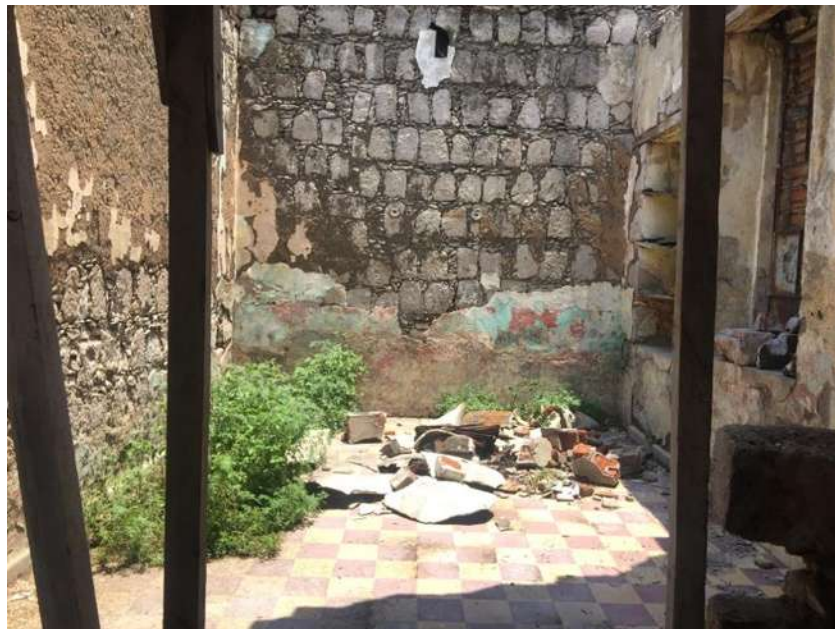
Interior del inmueble.

En la imagen anterior se puede apreciar la caída de aplanados y deterioro que está ocurriendo día con día en el inmueble, objeto de estudio.

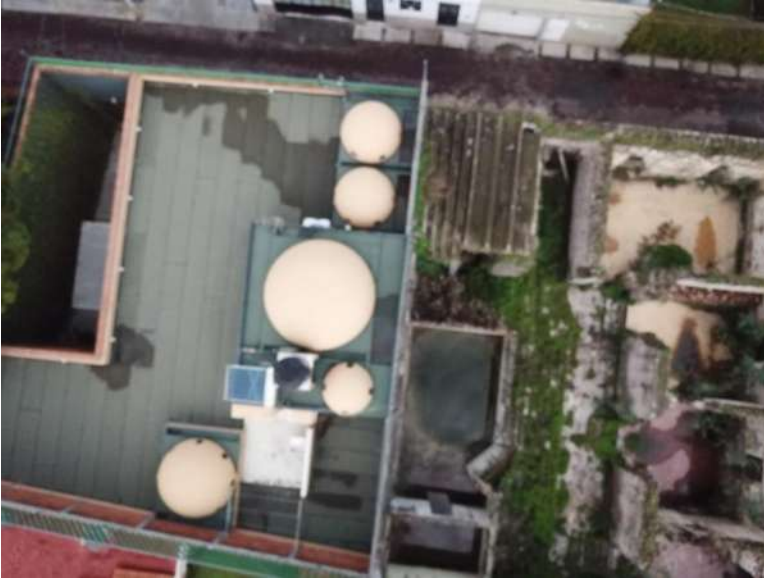
En las imágenes tomadas con dron se puede apreciar el grado de deterioro del inmueble debido a la pérdida de cubiertas y su exposición a lluvia, viento y sol, con lo cual se acelera su degradación.

Imagen tomada con dron el sábado 20 de julio 8:30 de la mañana. MECH

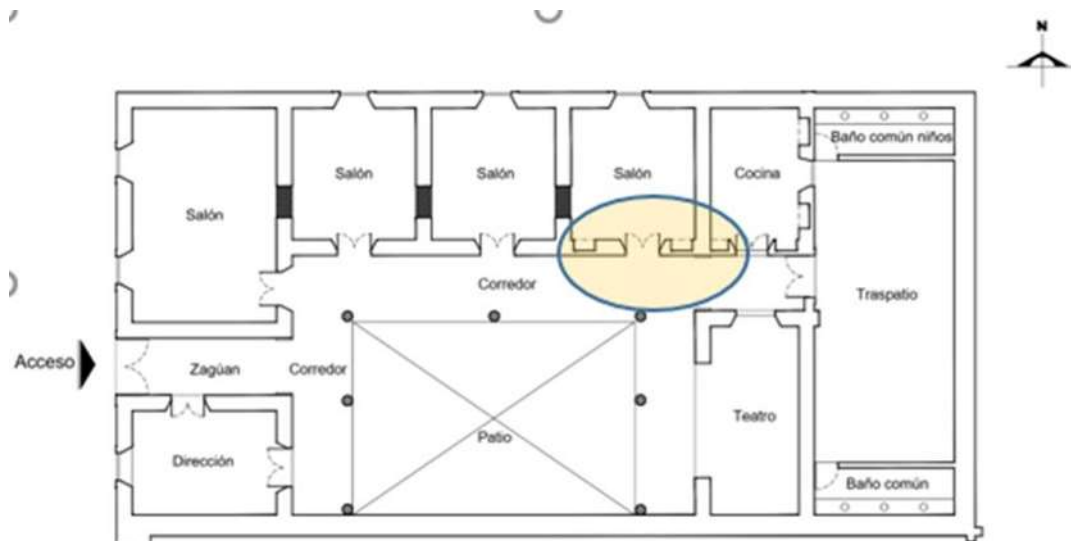
Por otro lado atendiendo al análisis cuantitativo, este análisis completa o refuerza al análisis cualitativo y en este sentido se hizo un análisis numérico para verificar la seguridad de los diferentes elementos estructurales que componen al edificio que pueden ser desplomos en muros, para verificar su estabilidad en muros, verificar la seguridad en vigas, etc., en el presente proyecto se registraron dos tipos de deterioros que requieren de análisis, uno de ellos son los muros que tenían desplomo como se puede apreciar en la siguiente imagen,

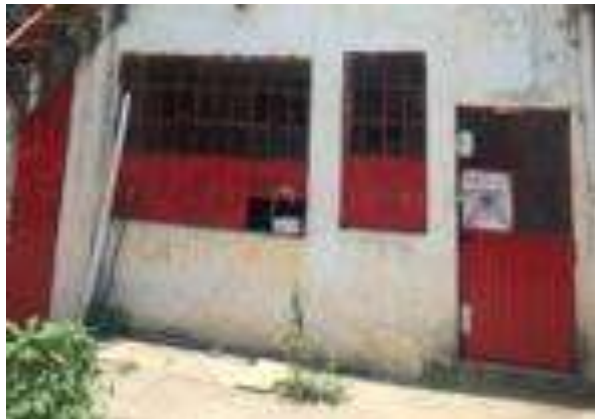
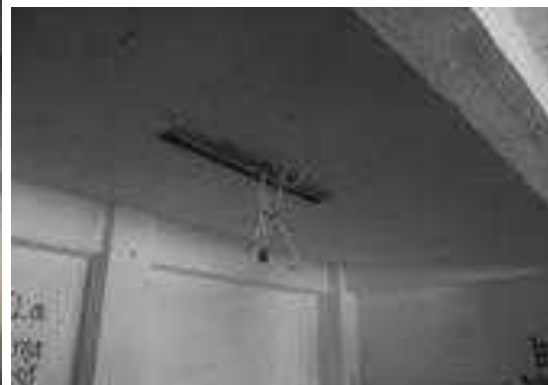
ELEMENTO	ESPACIO 10	FICHA N°	10-PB	CLAVE	P.B.
UBICACIÓN

- 1) Pintura deteriorada
- 2) Falta de iluminación artificial
- 3) Vidrios rotos
