**Rescate de vacíos urbanos en la calle Nicolás Romero,
Centro, Morelia Michoacán.**

Tesina que para obtener el grado de Especialista en Restauración de
Sitios y Monumentos presenta:

Arq. Luis Rodrigo Ibáñez Alarcón.

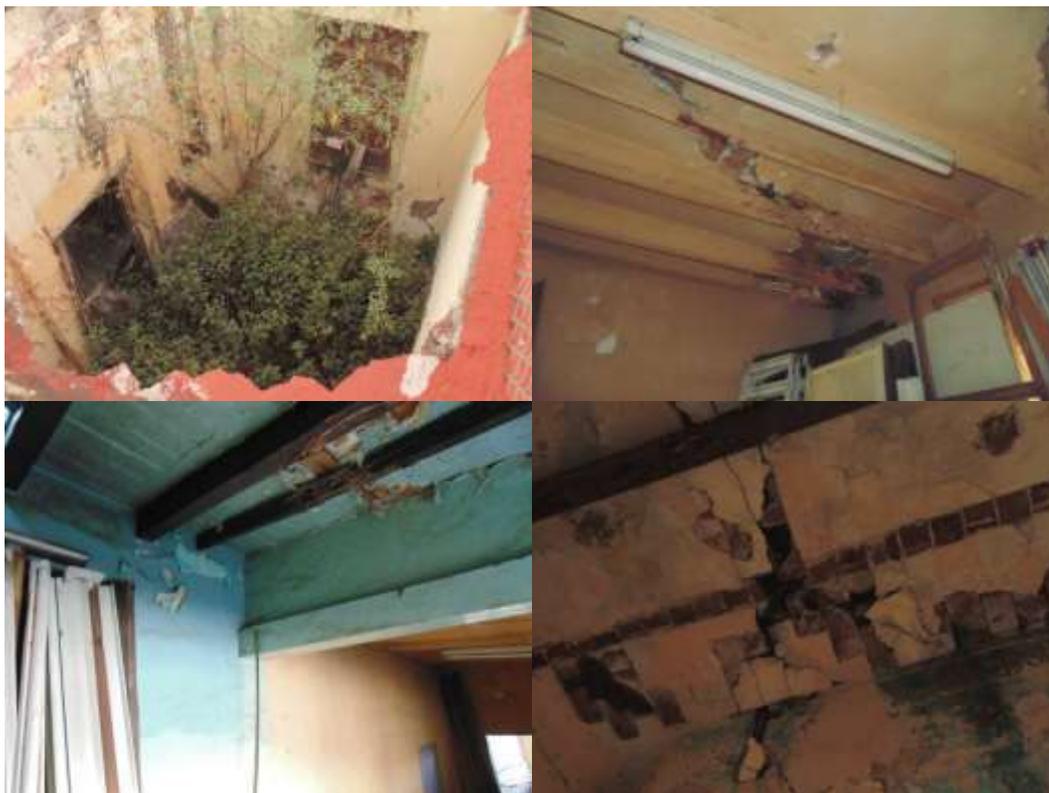
La cubiertas de la vivienda presentan agrietamientos en el enladrillado en forma de “X” partiendo desde el centro, evidenciando un fallo estructural, incluso la de la primera habitación ha colapsado. El fallo estructural se atribuye a que algunas vigas se han podrido debido al contacto constante con el agua, ya sea por filtraciones desde la azotea por falta de impermeabilizante o porque las cabezas están desprotegidas en el empotramiento con los muros. Lo anterior ha provocado la pérdida de piezas en la vigería y con ello el aumento en la carga tributaria a las restantes, las cuales ahora están sometidas a cargas mayores a las que en un principio estaban destinadas, si bien las cubiertas aún no han colapsado representan un riesgo de falla inminente.

Fotografía 6. Evidencia de agrietamiento en cubiertas. Tomadas por el autor.

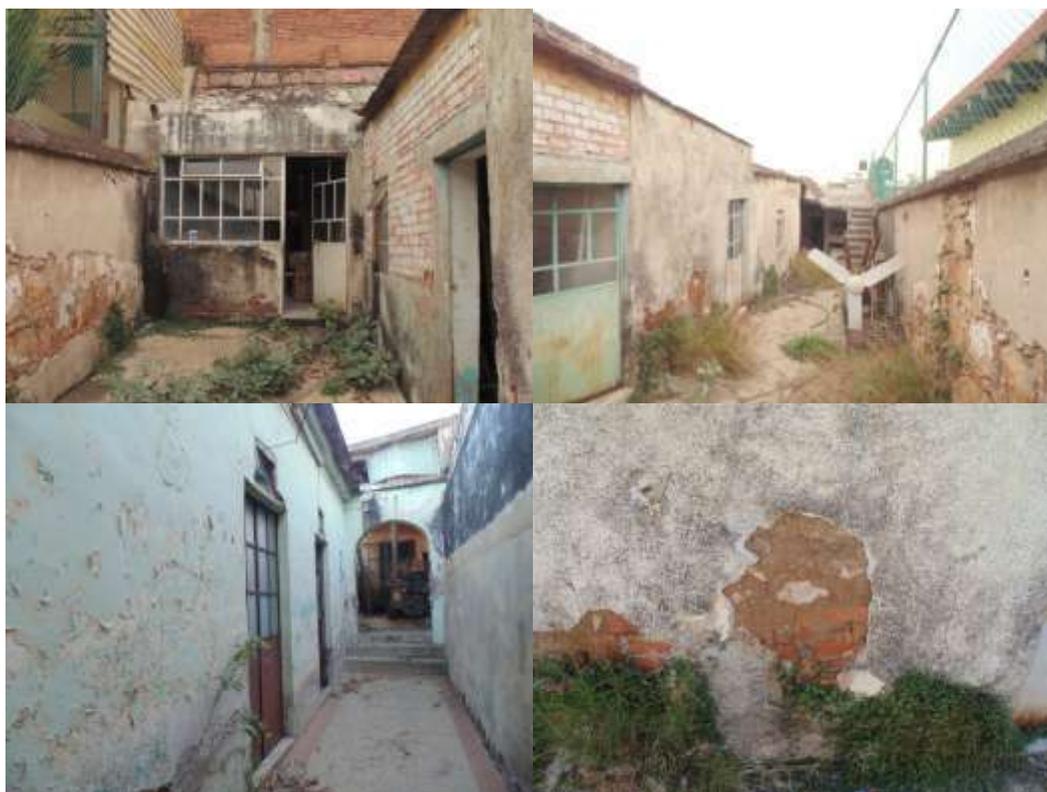
En los muros exteriores se aprecia pérdida de aplanados debido a la falta de mantenimiento, esto ha provocado la filtración de agua, la erosión de la mampostería y la aparición de flora. (Ver fotografía 7)

Fotografía 7. Presencia de flora en muros Tomadas por el autor.

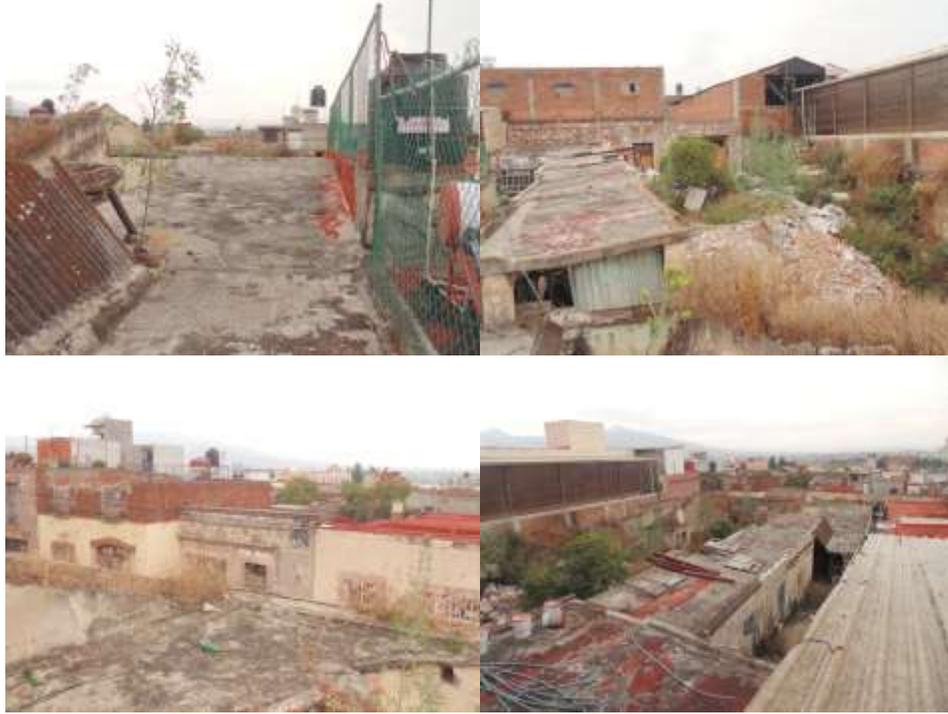
Fotografía 8. Presencia de flora en cubiertas. Tomadas por el autor.

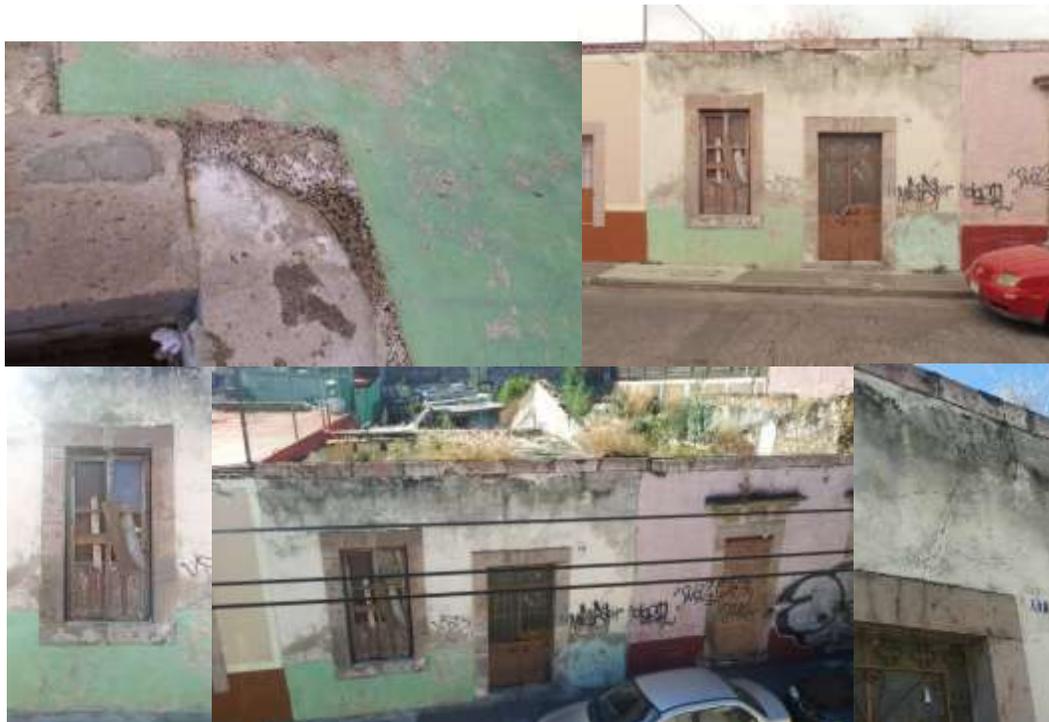
En fachada se puede observar además de la flora mencionada en el párrafo previo, la presencia de líquenes, producto de los escurrimientos, así como evidencias de vandalismo como pintas y falta de cristales. (Ver fotografía 9)

Fotografía 9. Deterioros en fachada. Tomadas por el autor.

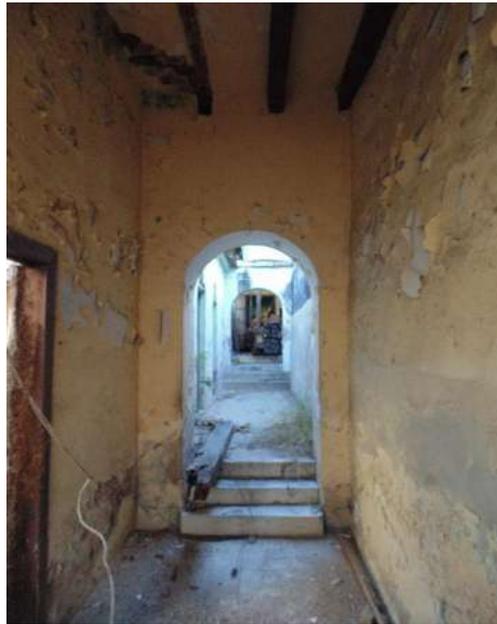
Foto tomada desde la puerta de acceso hacia el pasillo de acceso a la vivienda y primer cuarto (sala). Presenta pérdida de aplanados y pintura vinílica, agrietamiento en cubierta, se observa también que presenta mal estado por humedad el dintel del vano de la puerta.

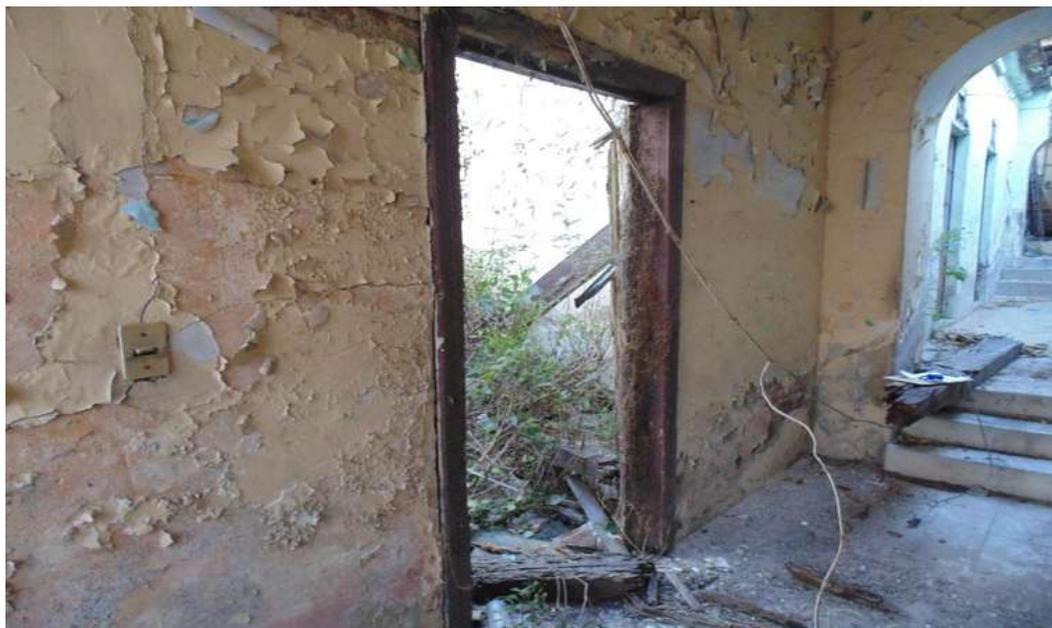
Foto tomada desde el primer arco de acceso hacia el segundo arco, se aprecia el segundo pasillo de acceso, el cual no lleva cubierta, presenta micro flora en muros por humedad provocada por el interperismo y sobre el dintel del acceso del segundo cuarto vemos pérdida de aplanados y agrietamiento.

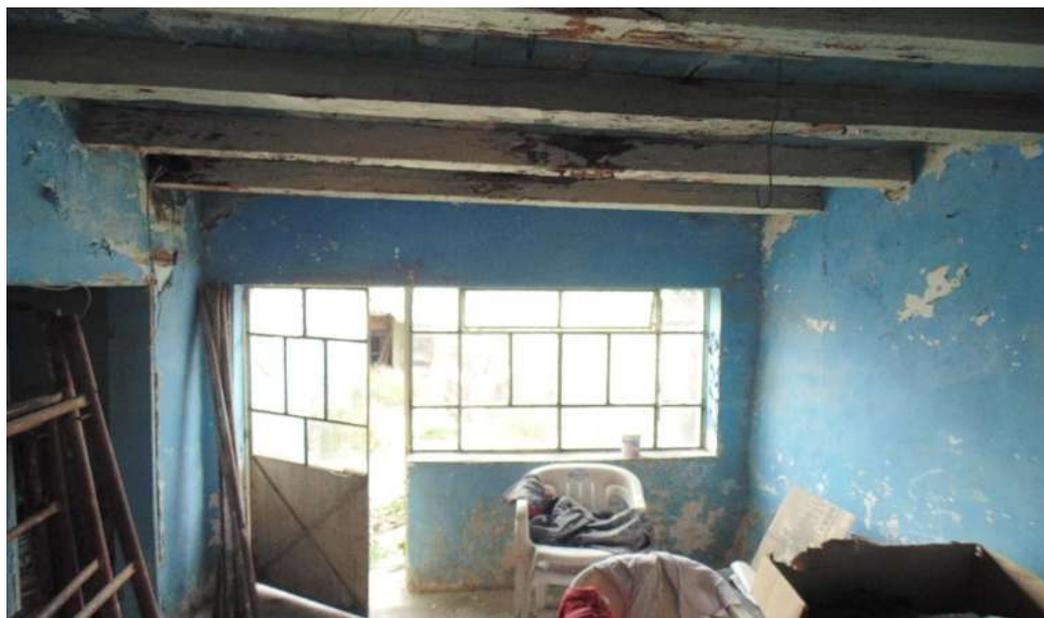
Foto tomada en la recámara 2, presenta agrietamiento en cubierta por humedad y falla de vigas podridas.

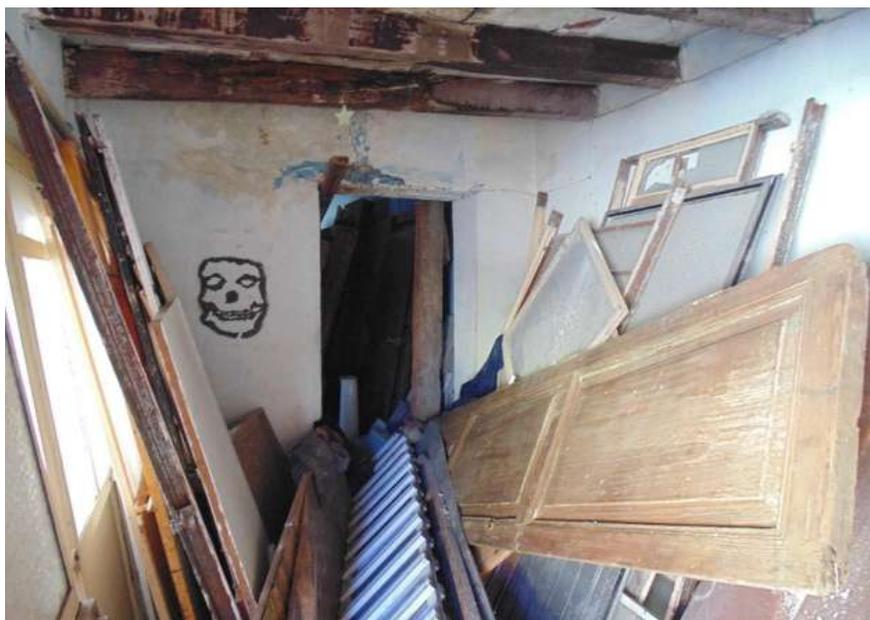
Foto tomada en la recámara 2, presenta agrietamiento en cubierta por humedad y falla de vigas podridas.

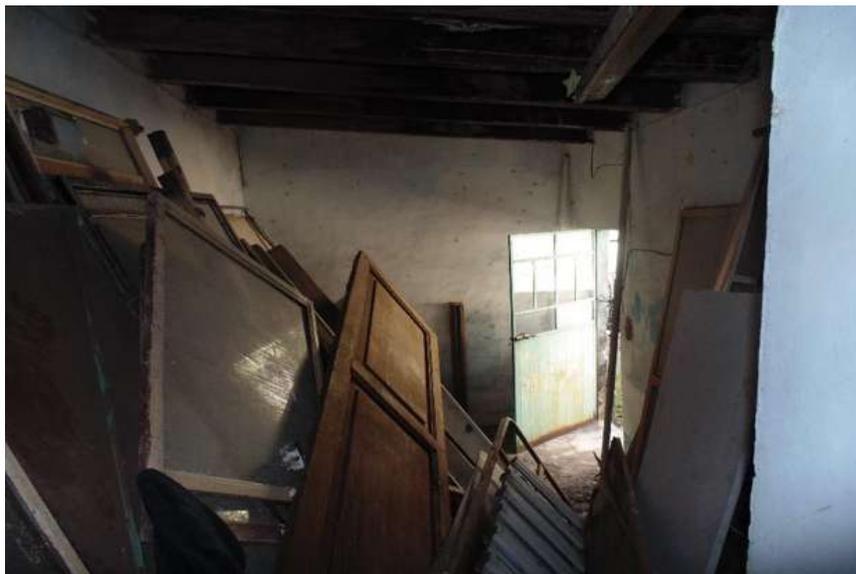
Foto tomada en la cocina, presenta agrietamiento en cubierta por humedad y falla de vigas podridas.

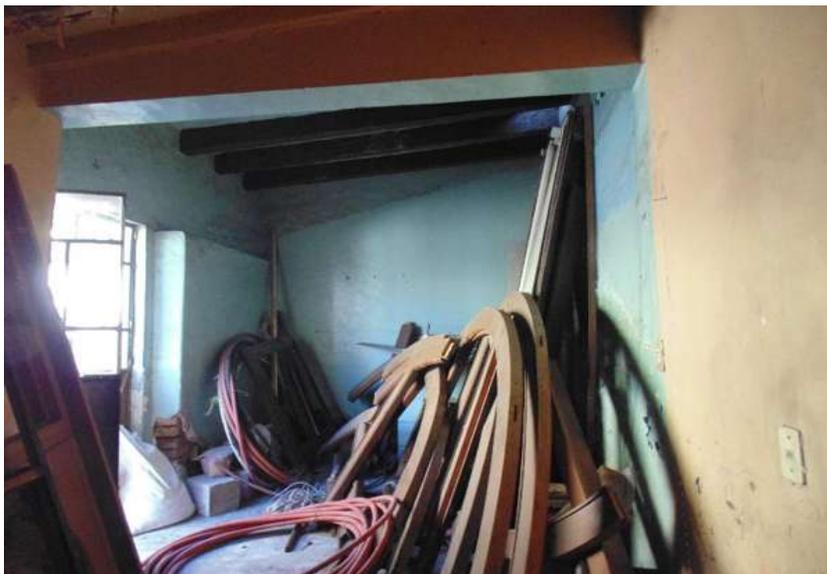
Foto tomada en el comedor, presenta agrietamiento en cubierta por humedad y falla de vigas podridas.
