# UNIVERSIDAD MICHOACANA DE SAN NICOLÁS DE HIDALGO

Especialidad en Restauración de Sitios y Monumentos.

Tesina:

## Proyecto de restauración del Museo de Historia Natural “Manuel Martínez Solórzano”

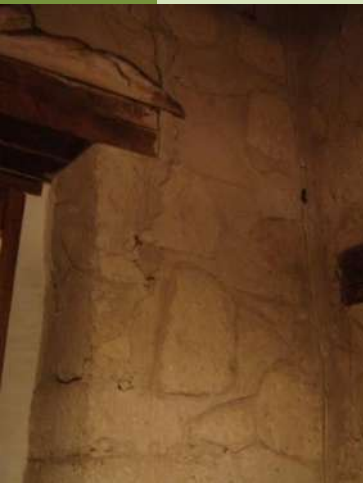
FOTO 34

Presencia de vegetación, manchas en muro de cantera y falta de mantenimiento en el envigado y los arrastres, al igual que cuenta con deformaciones y aberturas, producto del contacto con la humedad al igual que el deterioro de las tapas de barro rojo.

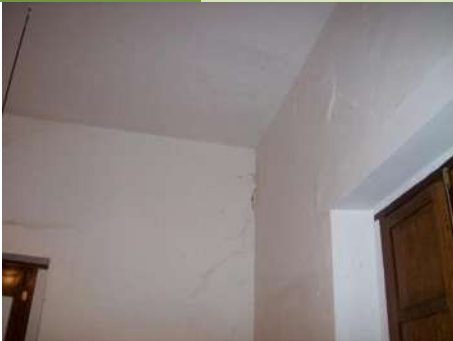
FOTO 41

Desprendimiento de aplanados, debido al contacto con la humedad y grietas.

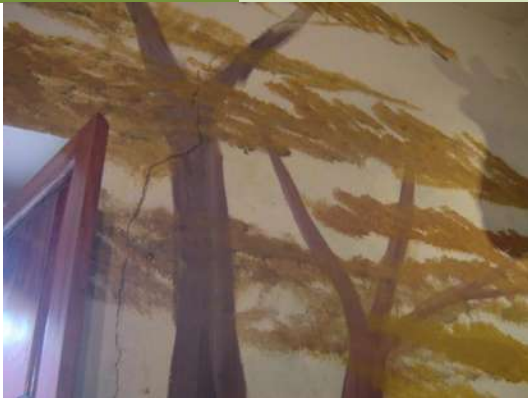
FOTO 43

Presencia de grietas en muro.

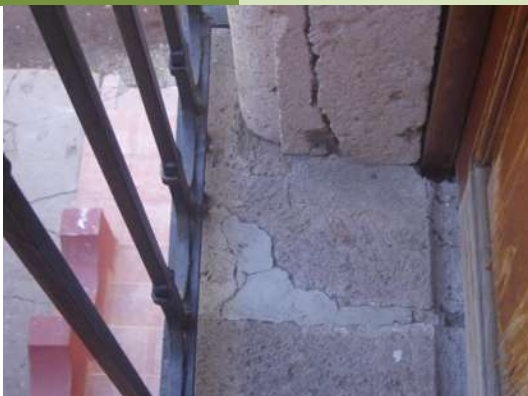
FOTO 45

Fracturas en elementos de cantería.

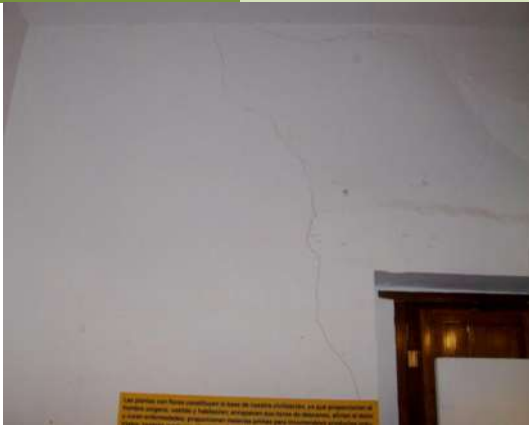
FOTO 46

Esta imagen de muestra la presencia de grietas en el muro, lo que está ocasionando el desprendimiento del aplanado.

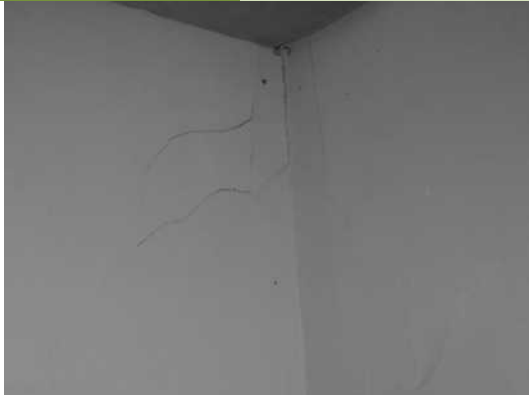
FOTO 47

Esta imagen de muestra la presencia de grietas en el muro, lo que está ocasionando el desprendimiento del aplanado.

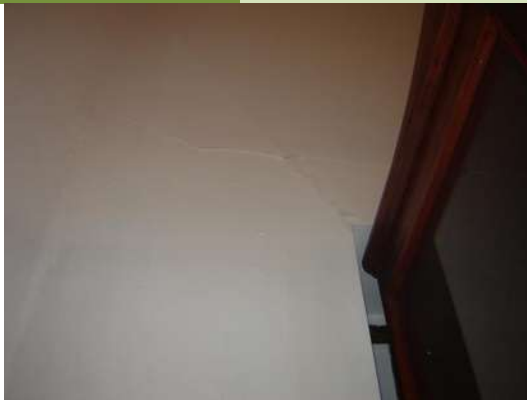
**FOTO 48**

Desprendimiento de aplanados, debido al contacto con la humedad y grietas.

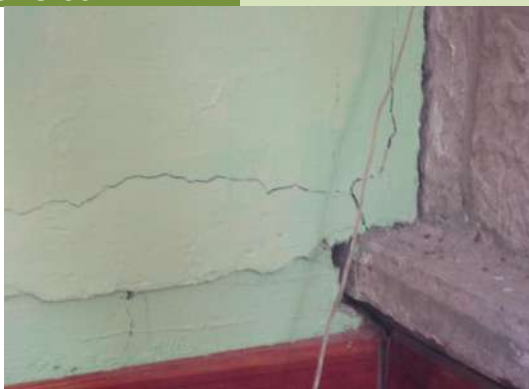
**FOTO 50**

Presencia de grietas en el muro, del espacio poniente de este inmueble.

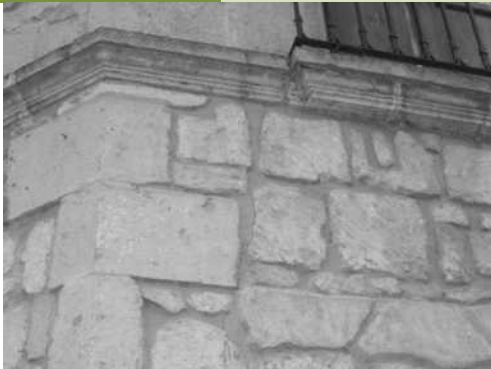
FOTO 51

Presencia de grietas en muros, provocadas por el asentamiento del terreno, al igual que se ve en la imagen es la falta de juntas en la moldura.

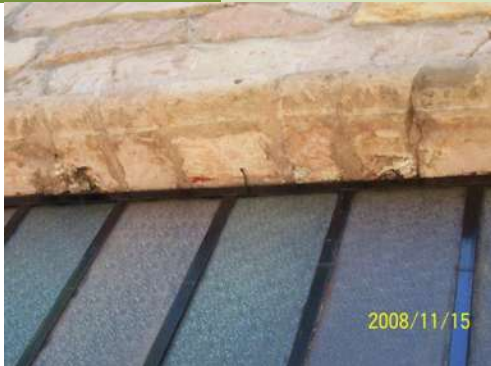
FOTO 52

Desprendimiento de dinteles al igual que de juntas, ocasionados por grietas y la disgregación de la pieza.

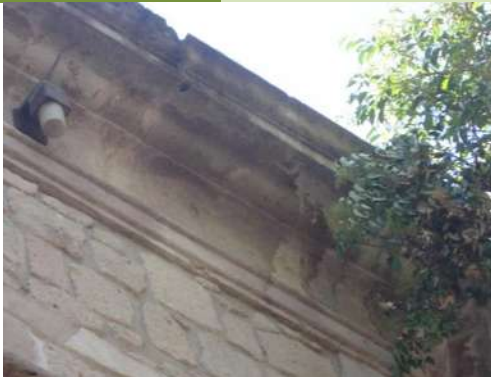
FOTO 53

Presencia de manchas y hongos, ocasionados por el contacto con la humedad. Al igual se percibe el desprendimiento de juntas en elementos y la disgregación del material.

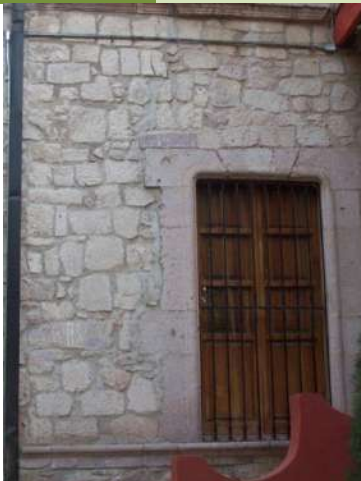
**FOTO 55**

Presencia de grietas en muros, provocadas por el asentamiento del terreno.

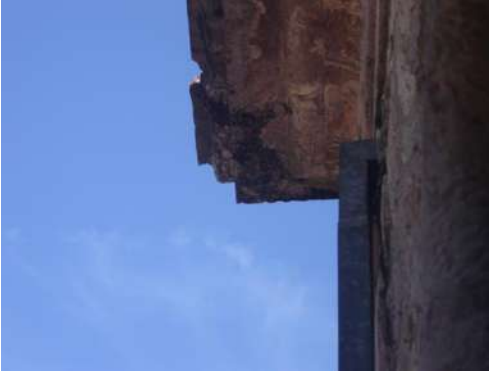
**FOTO 56**

Presencia de manchas y hongos, ocasionados por el contacto con la humedad. Al igual se percibe el desprendimiento de juntas en elementos y la disgregación del material.

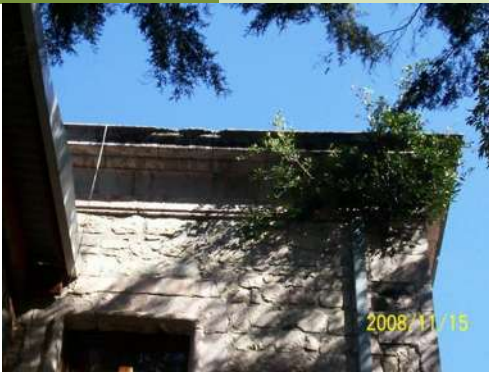
**FOTO 57**

Árbol que creció en el muro por el contacto con la humedad directa a alguna grieta que fue ocasionada con anterioridad.

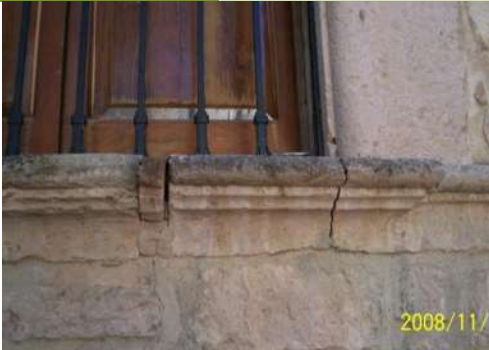
FOTO 60

Desprendimiento de moldura, presencia de material agregado y juntas erosionadas, esto provocado por las grietas que surgen desde el nivel del sótano y que se corren hasta la segunda planta y pretil.

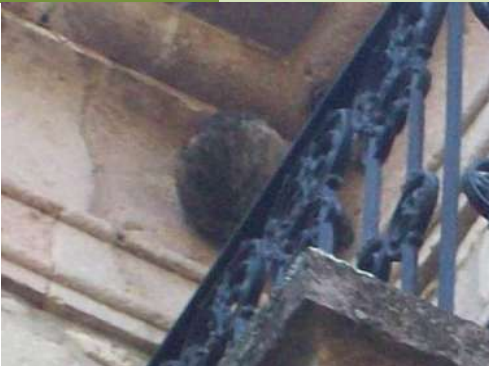
FOTO 61

Presencia de una plaga de avispas en el muro, provocada por el abandono del espacio, debido a que se tapio la puerta de acceso al balcón

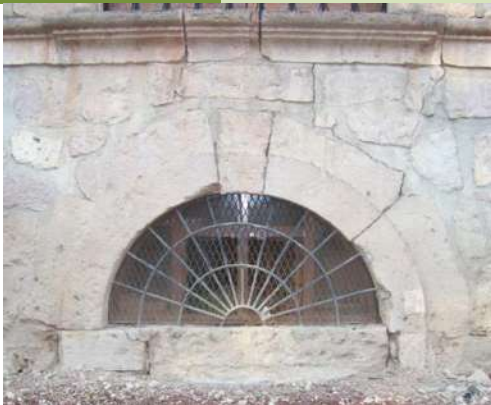
**FOTO 62**

Desprendimiento de dintel, dovelas y juntas erosionadas, esto provocado por las grietas que surgen desde el nivel del sótano y que se corren hasta la segunda planta y pretil.

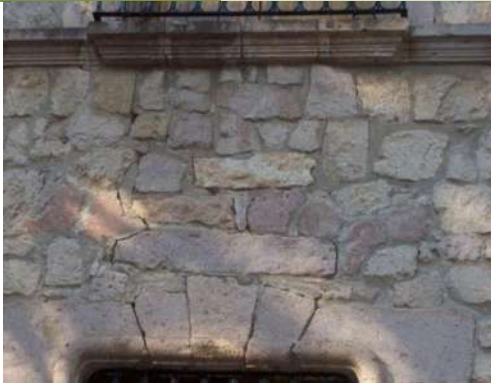
**FOTO 63**

Desprendimiento de dintel y juntas erosionadas, esto provocado por las grietas que surgen desde el nivel del sótano y que se corren hasta la segunda planta y pretil.

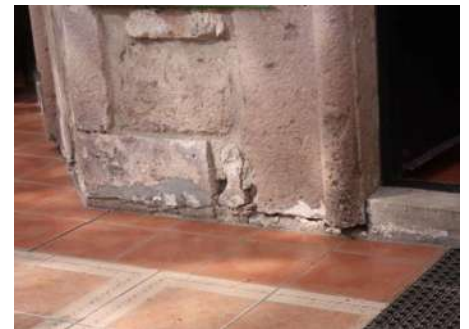
IM-44

Grietas en piso y separación.

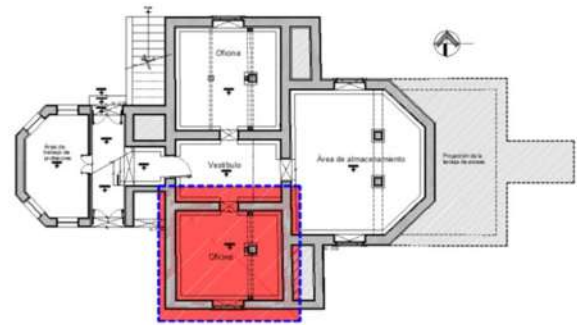
**CLAVE:** AD/PS/05

Se ubican deformaciones en el sistema de vigería debido a la carga excesiva proveniente de las dos plantas y la losa de azoteas, incluyendo con la humedad dentro del espacio.

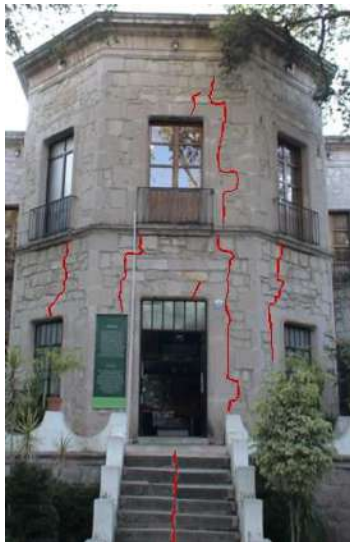
IM-61

Fachada oriente (Grietas)

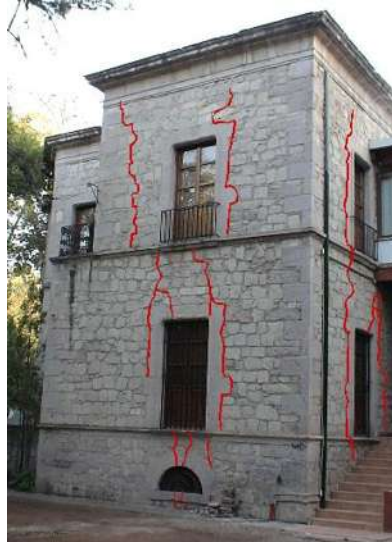
IM-62

Fachada norte (Grietas)

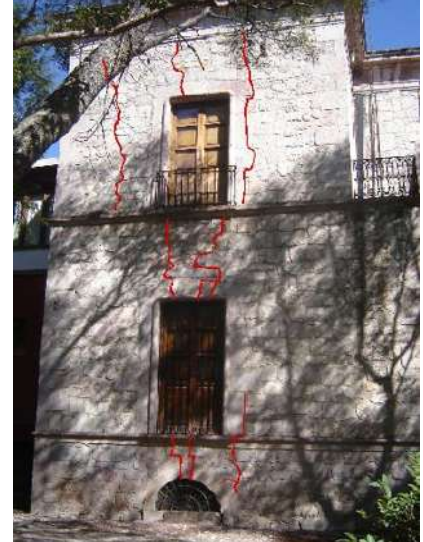
IM-63

Fachada sur (grietas)
