Proyecto de Restauración y Reciclaje de la Casa Habitacional Familia Torres
Garibay, Pátzcuaro, Michoacán

Para obtener el grado de Especialista en Restauración de Sitios y Monumentos

Morelia, Michoacán de Ocampo. Diciembre de 2020.

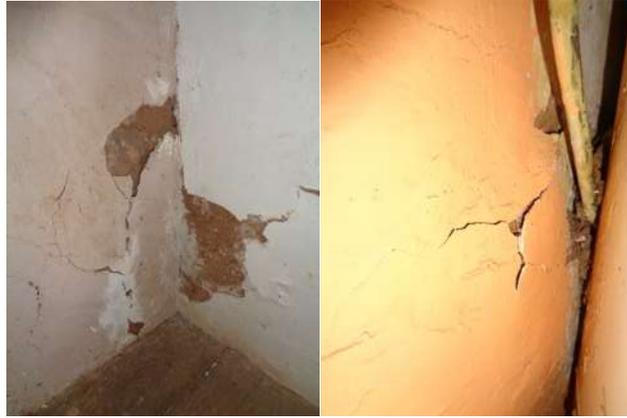
En el caso del objeto de estudio fue difícil evaluar y diagnosticar la cimentación por encontrarse bajo niveles visibles. Sin embargo se pudo apreciar en algunos espacios el abombamiento de partes del sobrecimiento en muros ocasionados por trabajo o esfuerzo lo que ha devenido en la pérdida de aplanados.

Fig.96 y 97. Ejemplo de abombamiento en sobrecimientos por empujes verticales. Fuente: Imágenes tomadas por GALS, diciembre de 2019.

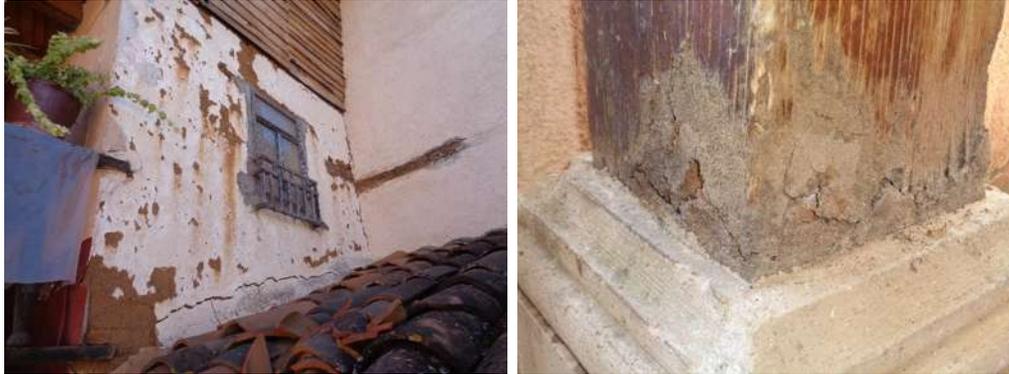
presentan daños significativos aunque se apreciaron presencia de humedad e insectos en algunos de ellos.

Fig.98 y 99. Ejemplo de pérdida de aplanado y humedad en apoyos. Fuente: Imágenes tomadas por GALS, diciembre de 2019.

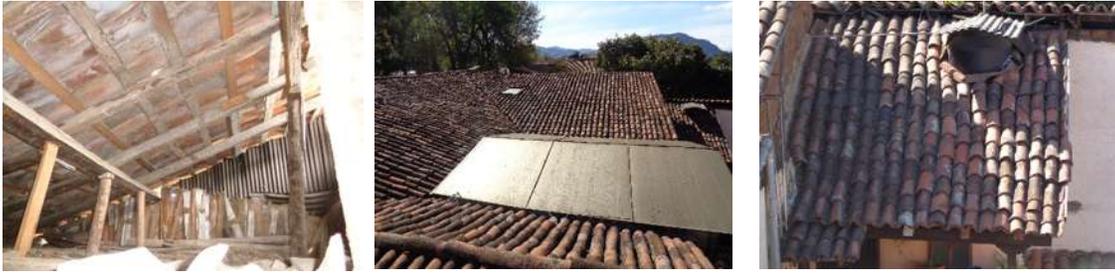
La vigería en plafón se encuentra en buen estado aunque existen presencia de manchas de humedad y pudrición de tejamanil derivado de humedades por filtración. En cubierta se aprecia un mayor deterioro de la vigería de soporte de las tejas de barro producto por filtraciones y falta de mantenimiento.

Fig.102, 103 y 104. Ejemplo daños y alteraciones en cubiertas. Fuente: Imágenes tomadas por GALS, diciembre de 2019.

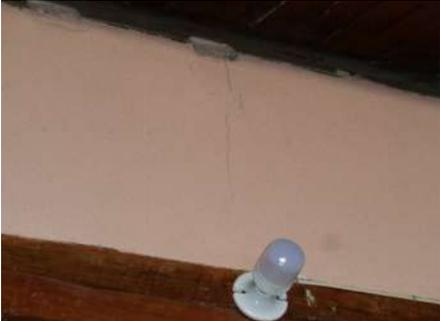
PARTIDA: Estructura/Muros	DETALLE FOTOGRÁFICO:
TIPO DE ALTERACIÓN O DETERIORO: Fisura

AGENTE: Por trabajo o esfuerzo	
CAUSA: Por empujes verticales o efectos de torsión

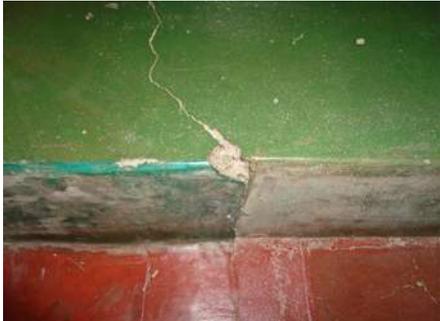
PARTIDA: Albañilería/Pisos	DETALLE FOTOGRÁFICO:
TIPO DE ALTERACIÓN O DETERIORO: Pérdida o faltante parcial de elementos

AGENTE: Antrópico	
CAUSA: Por impacto

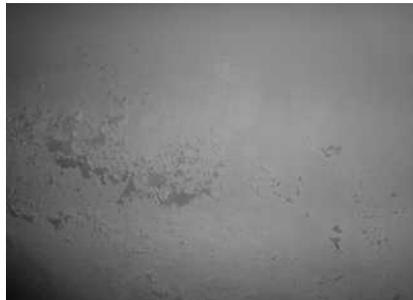
<p>PARTIDA: Estructura/Sobrecimientos</p>	<p>DETALLE FOTOGRÁFICO:</p>

<p>TIPO DE ALTERACIÓN O DETERIORO: Manchas de humedad</p>	
<p>AGENTE: Físicas</p>	
<p>CAUSA: Por humedad capilar</p>

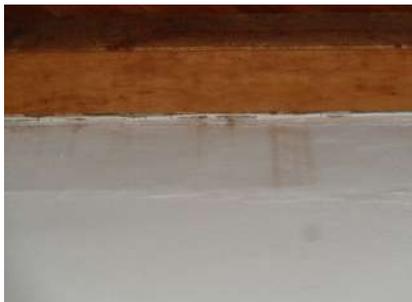
<p>PARTIDA: Estructura/Muros</p>	<p>DETALLE FOTOGRÁFICO:</p>

<p>TIPO DE ALTERACIÓN O DETERIORO: Manchas de humedad</p>	
<p>AGENTE: Físicas</p>	
<p>CAUSA: Por humedad filtrada</p>

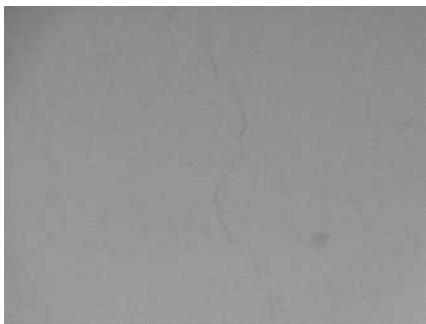
<p>PARTIDA: Estructura/Muros</p>	<p>DETALLE FOTOGRÁFICO:</p>

<p>TIPO DE ALTERACIÓN O DETERIORO: Fisuras</p>	
<p>AGENTE: Por trabajo o esfuerzo</p>	
<p>CAUSA: Por empujes verticales o efectos de torsión</p>

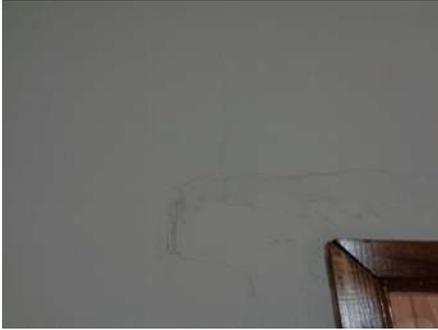
<p>PARTIDA: Estructura/Muros</p>	<p>DETALLE FOTOGRÁFICO:</p>
<p>TIPO DE ALTERACIÓN O DETERIORO: Fisuras</p>

<p>AGENTE: Por trabajo o esfuerzo</p>	
<p>CAUSA: Por empujes verticales o efectos de torsión</p>	
<p>PARTIDA: Complementos/Carpintería</p>	<p>DETALLE FOTOGRÁFICO:</p>
<p>TIPO DE ALTERACIÓN O DETERIORO: Pudrición</p>

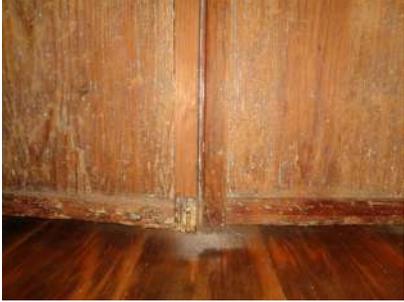
<p>AGENTE: Físico</p>	
<p>CAUSA: Humedad por capilaridad</p>

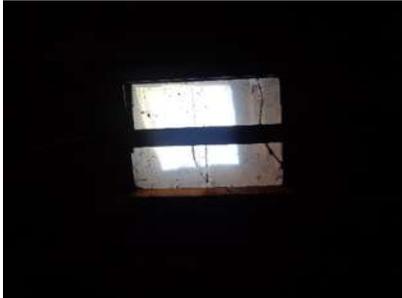
<p>PARTIDA: Estructura/Cubierta</p>	<p>DETALLE FOTOGRÁFICO:</p>
<p>TIPO DE ALTERACIÓN O DETERIORO: Agrego de tragaluz</p>

<p>AGENTE: Antrópico</p>	
<p>CAUSA: Modificaciones espaciales</p>

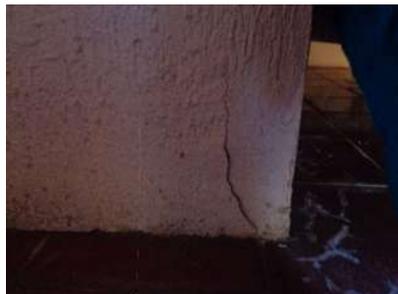
PARTIDA: Estructura/Sobrecimientos	DETALLE FOTOGRÁFICO:

TIPO DE ALTERACIÓN O DETERIORO: Grieta	
AGENTE: Por trabajo o esfuerzo	
CAUSA: Por empujes verticales o efectos de torsión

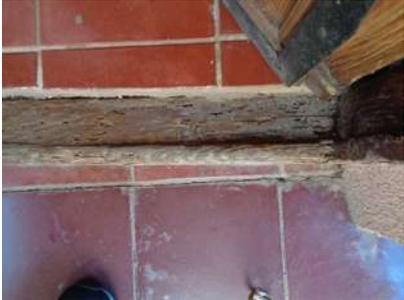
<p>PARTIDA: Complementos/Carpintería</p>	<p>DETALLE FOTOGRÁFICO:</p>
<p>TIPO DE ALTERACIÓN O DETERIORO: Pudrición</p>

<p>AGENTE: Físico</p>	
<p>CAUSA: Por humedad capilar</p>

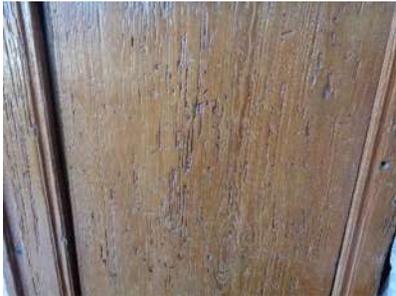
<p>PARTIDA: Complementos/Carpintería</p>	<p>DETALLE FOTOGRÁFICO:</p>
<p>TIPO DE ALTERACIÓN O DETERIORO: Carpintería apollillada</p>

<p>AGENTE: Biológico</p>	
<p>CAUSA: Por insectos</p>

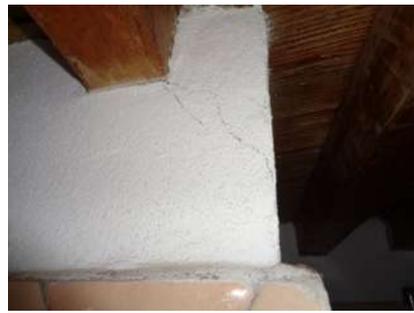
PARTIDA: Estructura/Muros	DETALLE FOTOGRÁFICO:

TIPO DE ALTERACIÓN O DETERIORO: Fisura	
AGENTE: Por trabajo o esfuerzo	
CAUSA: Por empujes verticales o efectos de torsión

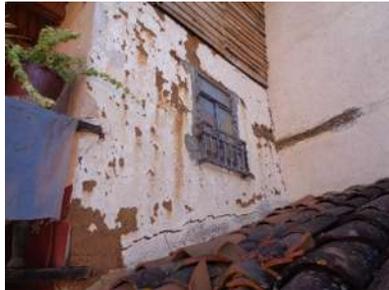
<p>PARTIDA: Estructura/Muros</p>	<p>DETALLE FOTOGRÁFICO:</p>

<p>TIPO DE ALTERACIÓN O DETERIORO: Faltante o desprendimiento de aplanado</p>	
<p>AGENTE: Atmosférica</p>	
<p>CAUSA: Intemperie/clima</p>

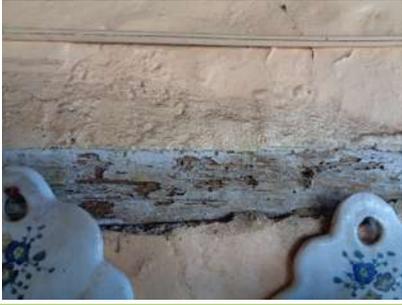
<p>PARTIDA: Estructura/Cerramientos</p>	<p>DETALLE FOTOGRÁFICO:</p>
<p>TIPO DE ALTERACIÓN O DETERIORO: Pudrición</p>

<p>AGENTE: Física, Atmosférica</p>	
<p>CAUSA: Humedad por intemperie al clima</p>

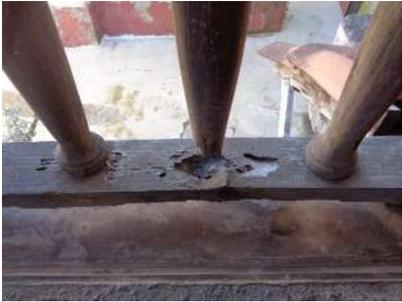
<p>PARTIDA: Complementos/Carpintería</p>	<p>DETALLE FOTOGRÁFICO:</p>
<p>TIPO DE ALTERACIÓN O DETERIORO: Pudrición</p>

<p>AGENTE: Física, Atmosférica</p>	
<p>CAUSA: Humedad por intemperie al clima</p>

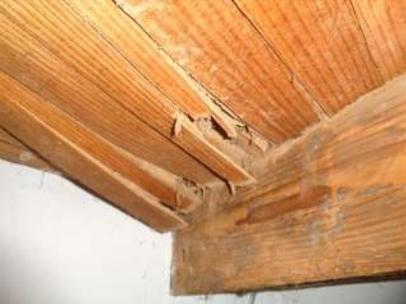
PARTIDA: Estructura/Plafón	DETALLE FOTOGRÁFICO:

TIPO DE ALTERACIÓN O DETERIORO: Pudrición	
AGENTE: Físico	
CAUSA: Humedad por filtración

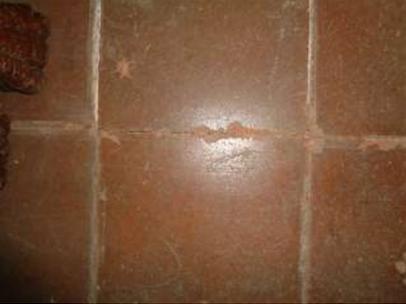
PARTIDA: Albañilería/Pisos	DETALLE FOTOGRÁFICO:

TIPO DE ALTERACIÓN O DETERIORO: Juntas erosionadas	
AGENTE: Por trabajos o esfuerzos	
CAUSA: Por empujes laterales o horizontales

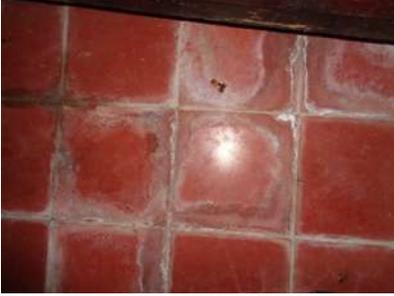
TIPO DE ALTERACIÓN O DETERIORO: Manchas de humedad	
AGENTE: Física	
CAUSA: Humedad por capilaridad

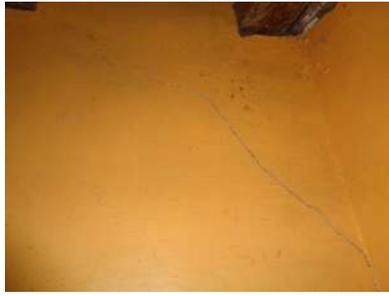
TIPO DE ALTERACIÓN O DETERIORO: Fisura/Grieta	
AGENTE: Por trabajo o esfuerzo	
CAUSA: Empujes verticales o efectos de torsión

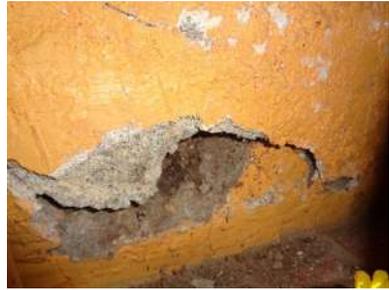
TIPO DE ALTERACIÓN O DETERIORO: Abombamiento/Hinchazón/Inflación	
AGENTE: Por trabajo o esfuerzo	
CAUSA: Empujes verticales o efectos de torsión

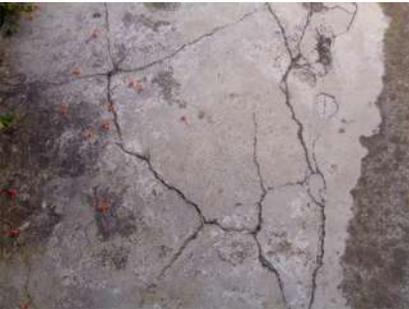
TIPO DE ALTERACIÓN O DETERIORO: Fisura/Grieta	
AGENTE: Por Sistemas o procedimientos constructivos	
CAUSA: Por falta de hiladas de juntas o juntas deficientes

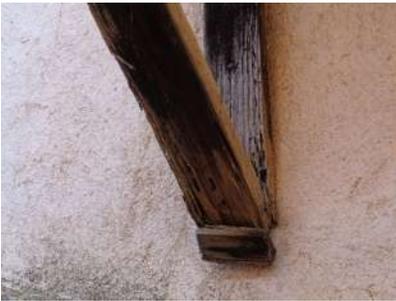
TIPO DE ALTERACIÓN O DETERIORO: Carpintería apollillada	
AGENTE: Biológica	
CAUSA: Por insectos

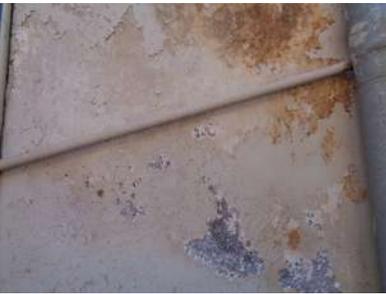
TIPO DE ALTERACIÓN O DETERIORO: Manchas de Humedad	
AGENTE: Física	
CAUSA: Humedad por capilaridad

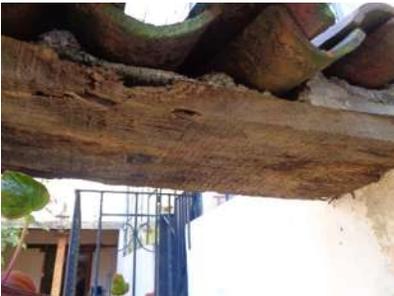
TIPO DE ALTERACIÓN O DETERIORO: Pudrición	
AGENTE: Física	
CAUSA: Por humedad filtrada

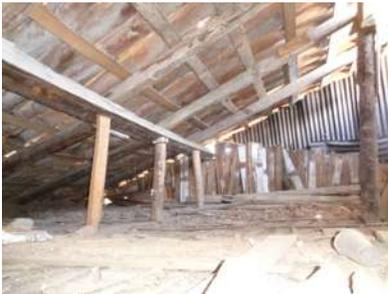
TIPO DE ALTERACIÓN O DETERIORO: Viguería dañada	
AGENTE: Físico	
CAUSA: Humedad por filtración

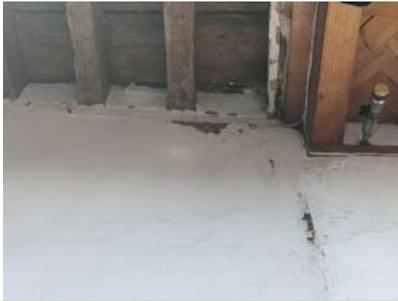
TIPO DE ALTERACIÓN O DETERIORO: Viguera dañada	
AGENTE: Física	
CAUSA: Humedad por filtración

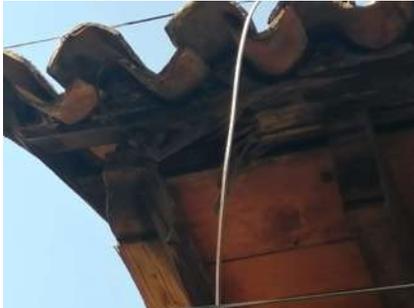
TIPO DE ALTERACIÓN O DETERIORO: Viguera dañada	
AGENTE: Física	
CAUSA: Humedad por filtración
