# LA CASA TORRES: PROYECTO DE RESTAURACIÓN Y NUEVO USO

Tesina para obtener el grado de Especialista en Restauración de Sitios y Monumentos Históricos

**Presenta: Arq. Laura Beatriz Monforte Peña**

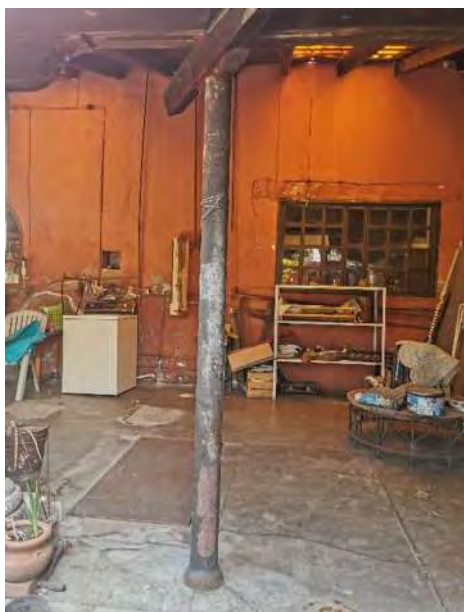
Por su parte las columnas, hablando únicamente de las de piedra de circulares de sillares de piedra labrada de cantería sin recubrimientos con juntas de cal-arena, se encuentran en buenas condiciones estructurales, únicamente, debido a su exposición en el exterior tienen algunas manchas de suciedad y de humedad por las lluvias. Por otro lado, las columnas de madera presentan desprendimiento y deterioro del material impidiendo que puedan cargar por si solas con la cubierta, por esta razón se hizo una intervención y se colocaron algunas columnas de acero y concreto, pero no se intervino las columnas de madera.

Figura 108: Columna de acero  
Fuente: Laura Monforte

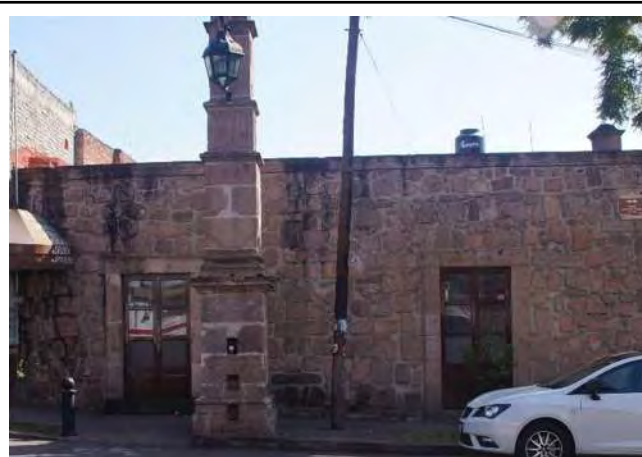
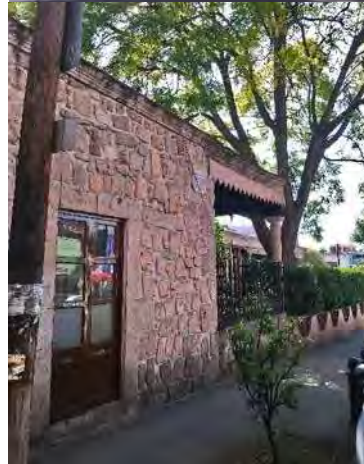
**FAD-01**

**Barandal de herrería.** Causa: mala  
intervención. **Agente:** Humano.

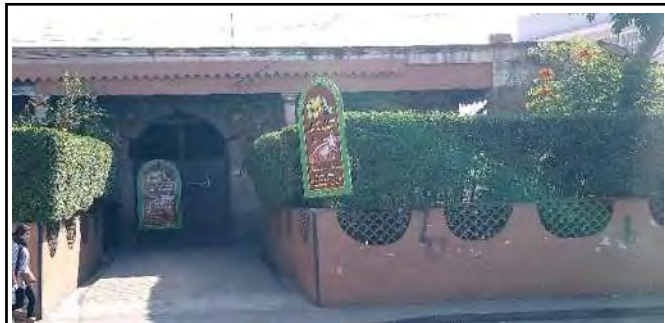
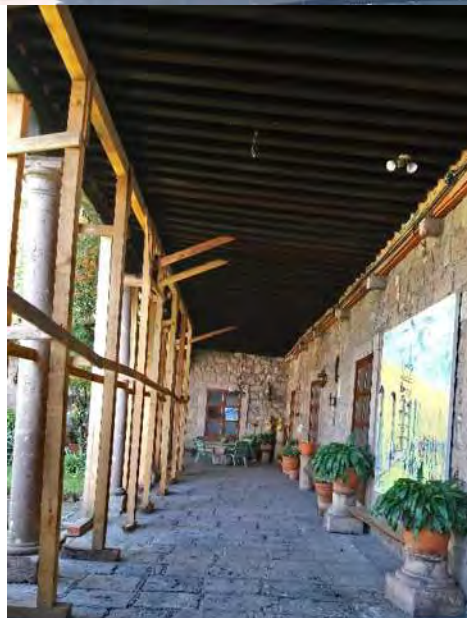
**FAD-02**

Los cerramientos se encuentran en buen estado estructural, lo que cabe destacar en este apartado es que en el pórtico una trabe de madera fue cambiada por una trabe de concreto en una intervención anterior, aunque actualmente la columna de piedra no presenta daños por posible sobrecarga se debe vigilar y revisar que en un futuro tampoco los presente.

**Sustitución de trabe de madera por trabe de concreto.** Causa: mala intervención, falta de mantenimiento. **Agente:** Humano.

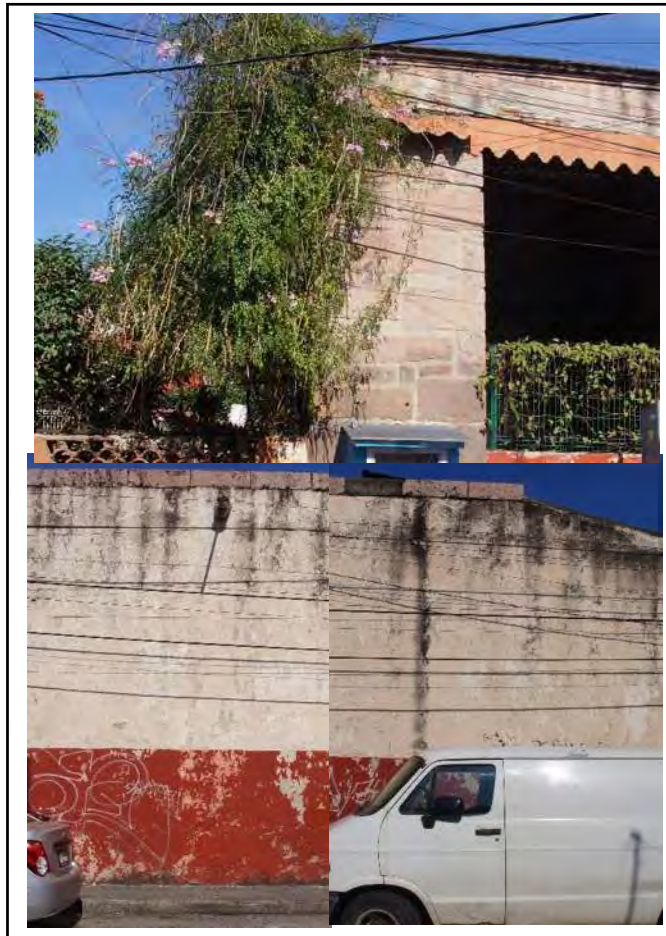
**FAD-03**

**Barandal de herrería. Causa:** mala  
intervención. **Agente:** Humano.
