PROYECTO DE RESTAURACIÓN Y ADECUACIÓN DE LAS OFICINAS DE TESORERÍA DE LA UMSNH

TESIS PARA OBTENER EL GRADO DE: ESPECIALISTA EN RESTAURACIÓN DE SITIOS Y
MONUMENTOS

PRESENTA: ARQ.LAURA RODRÍGUEZ MARTÍNEZ

MORELIA MICHOACÁN; FEBRERO DEL 2021

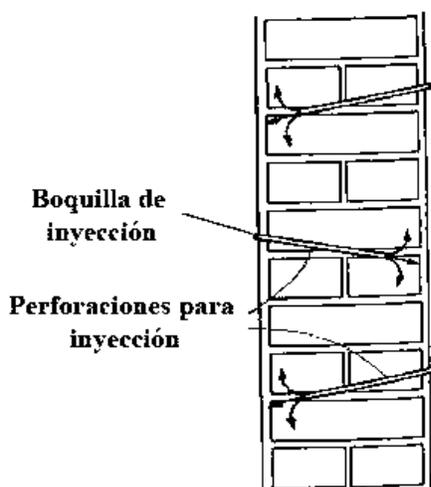
Fig 106. Grieta en el inmueble tesorería, **Fuente:** Autor

Se emplea tanto para llenar huecos internos como para sellar grietas. La superficie exterior de las grietas se debe sellar con algún mortero de fraguado rápido que impida la salida de la lechada, y la inyección se hace por pequeños tramos de tubo que se insertan en la zona agrietada. La lechada es generalmente de agua y cal con algún aditivo estabilizador. Si el tamaño de las grietas o de los huecos es grande, se agrega arena y en casos extremos gravilla.

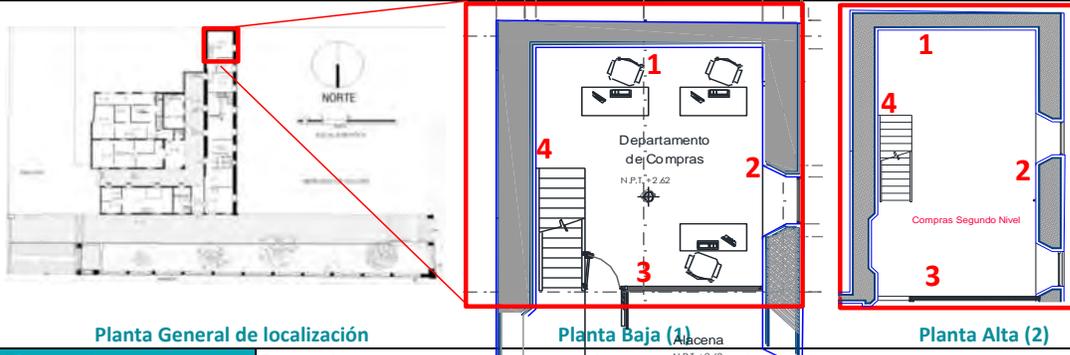
Observaciones: El espacio se encuentra conservado, sin mayores deterioros, sin embargo sí se encuentra alterado, ya que se ha integrado un tapanco dentro del espacio y se realizó la integración de mamparas y escaleras.

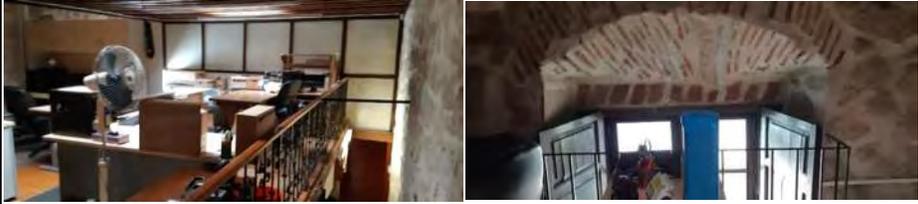
Alteración o deterioro en cubierta			
Descripción	En la vigería del tapanco tiene vencimientos por fatigas, ya que algunas vigas presentan agrietamientos horizontales.		
Tipo	Efecto	Causa	Agente
Vencimiento del material por fatiga.	Agrietamiento de la vigería de la planta superior	Vencimiento del material por fatiga, debido a que la separación entre vigas alcanza los 50 cm.	Estructural.
Observaciones	Registro fotográfico

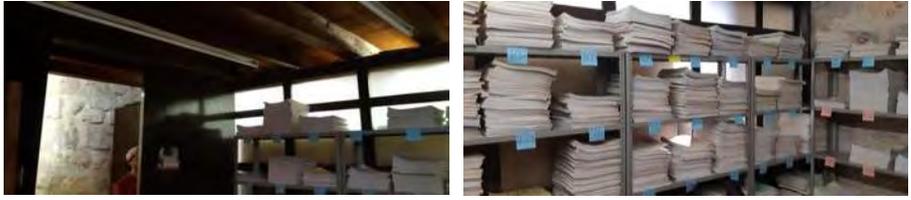
Alteración o deterioro en cubierta			
Descripción	Este espacio es producto la integración de un tapanco a media altura del espacio.		
Tipo	Efecto	Causa	Agente
Alteración espacial	Modificación de la disposición espacial.	Necesidades espaciales del uso actual	Antrópico
Observaciones:	Registro fotográfico		
El sentido de la vigería no sigue el sentido de la vigería superior. La vigería insertada, no cuenta con viga de arrastre, lo que puede generar futuros problemas estructurales.

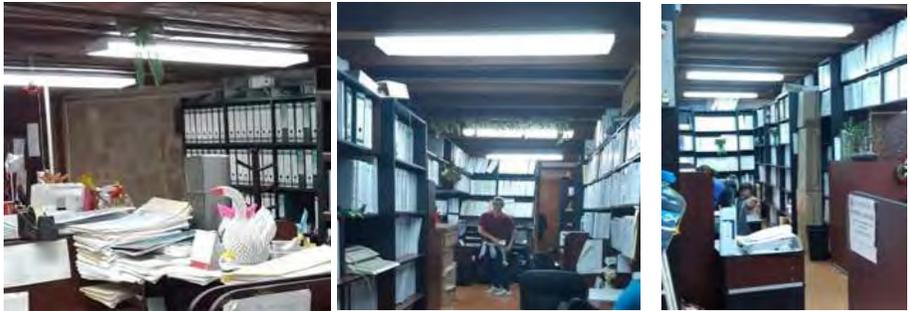
Alteración o deterioro en cubierta			
Descripción	Alteración espacial en el área E-04, donde se ha integrado un tapanco; el sistema constructivo no es el adecuado para la integración, ya que la vigería se apoya directamente sobre la Ignimbrita de los muros, sin viga de arrastre, lo que causa agrietamiento en algunos de los puntos de apoyo.		
Tipo	Efecto	Causa	Agente
Alteración espacial.	Modificación de la disposición espacial, integración de tapanco.	Necesidades espaciales del uso actual	Antrópico
Observaciones	Registro fotográfico

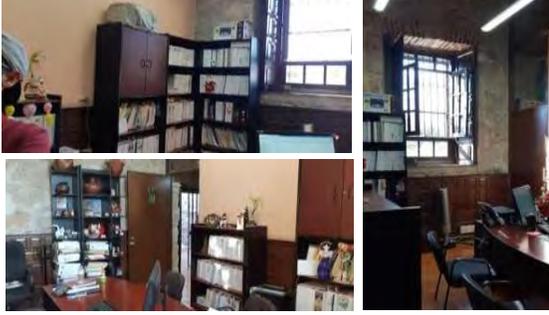
Alteración o deterioro en cubierta			
Descripción		Manchas por humedad y saturación de sales en el enladrillado de la cubierta; posible saturación del terrado a causa de filtraciones de humedad en la planta de azotea.	
Tipo	Efecto	Causa	Agente
Alteración Física	Proliferación de humedades y sales en el enladrillado de la cubierta	Saturación del terrado por humedades en la planta de azotea	Abiótico
Observaciones		Registro fotográfico

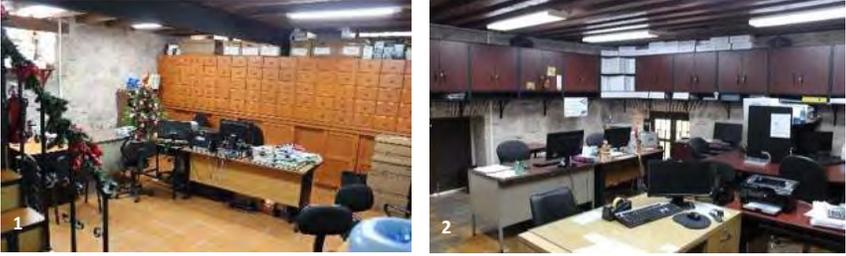
Alteración o deterioro en cubierta			
Descripción	Algunas vigas tienen pequeñas fisuras.		
Tipo	Efecto	Causa	Agente
Deterioro	Fisuras en vigas	Temperatura	Físico
Observaciones	Registro fotográfico

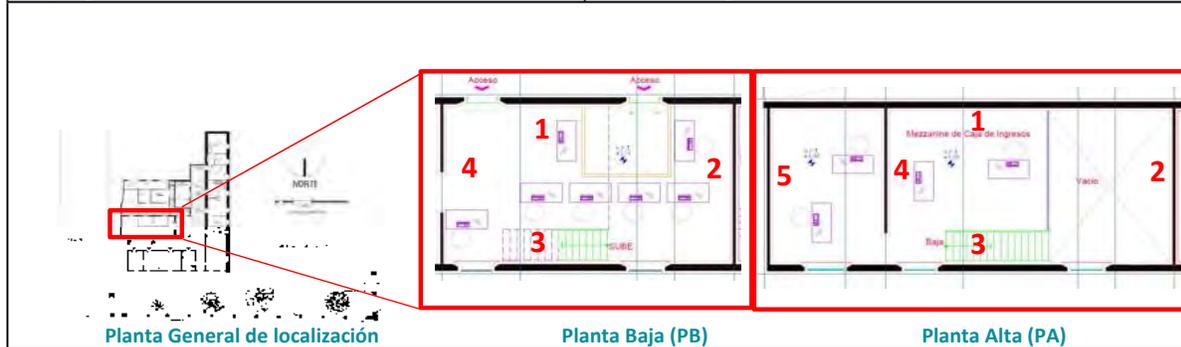
Observaciones:	El espacio cuenta con un buen estado de conservación general. Se observan alteraciones en el cambio de piso, además de la inserción de un mezzanine para dividir la doble altura, con una escalera metálica prefabricada y adosada a muro. También se cuenta con la instalación de diversas instalaciones.
-----------------------	--

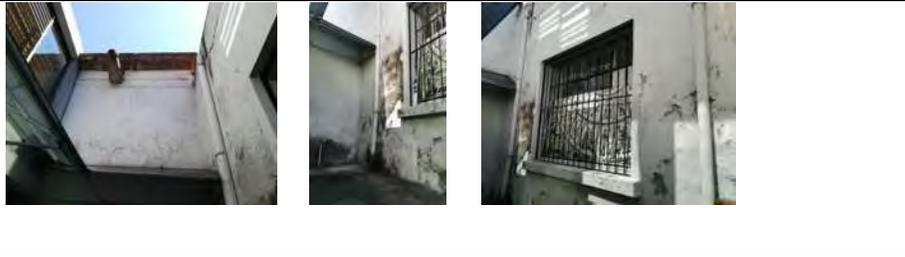
Alteración o deterioro en cubierta			
Descripción	Se realizó la integración de una estructura ortogonal de acero cuya vigería y losa de acero sirve para el entepiso del sanitario en la siguiente planta. Así como integración de un alero de policarbonato.		
Tipo	Efecto	Causa	Agente
Alteración espacial	Modificación en la disposición espacial.	Necesidades espaciales del uso actual	Antrópico
Observaciones	Registro fotográfico		
Se integró una columna de acero tipo IPR, así como vigería de las mismas características. Donde se apoya una losa de acero.

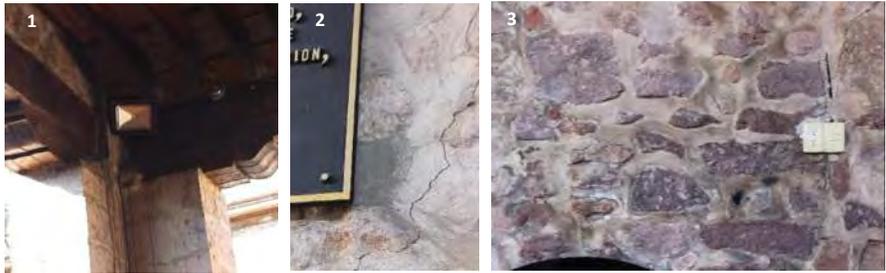
Alteración o deterioro en cubierta			
Descripción	Algunas vigas tienen fisuras en su lecho inferior (Foto 1).		
Tipo	Efecto	Causa	Agente
Alteración material	Fisura en viga	Posible sobrecarga en azota por uso	Atrópico
Descripción	Se añadió una lampara con figura de sol con piezas de vidrio de diferentes colores.		
Tipo	Efecto	Causa	Agente
Alteración espacial	Percepción del espacio	Nuevo elemento decorativo y de iluminación	Atrópico
Observaciones	Registro fotográfico

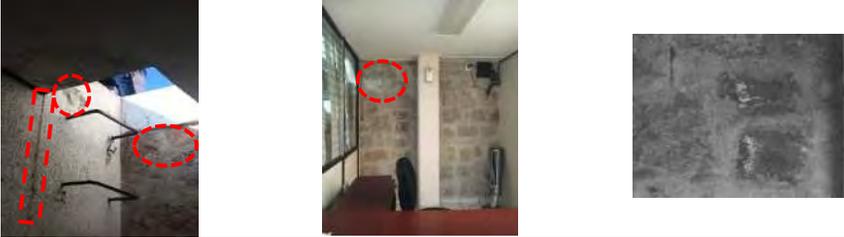
Alteración o deterioro en cubierta			
Descripción	<p>Cubierta de concreto armado, el unico deterioro que se detecto fue en el acceso a la loza, en el que se encuentran</p>		
Tipo	Efecto	Causa	Agente
<p>Alteración material</p>	<p>Manchas de humedad y desprendimiento de aplanado</p>	<p>Humedad por capilaridad</p>	<p>Químico</p>
Observaciones	Registro fotográfico		
<p>La cubierta en general se encuentra en buen estado, el unico deterioro que se detecto esta en el acceso a la zotea.</p>

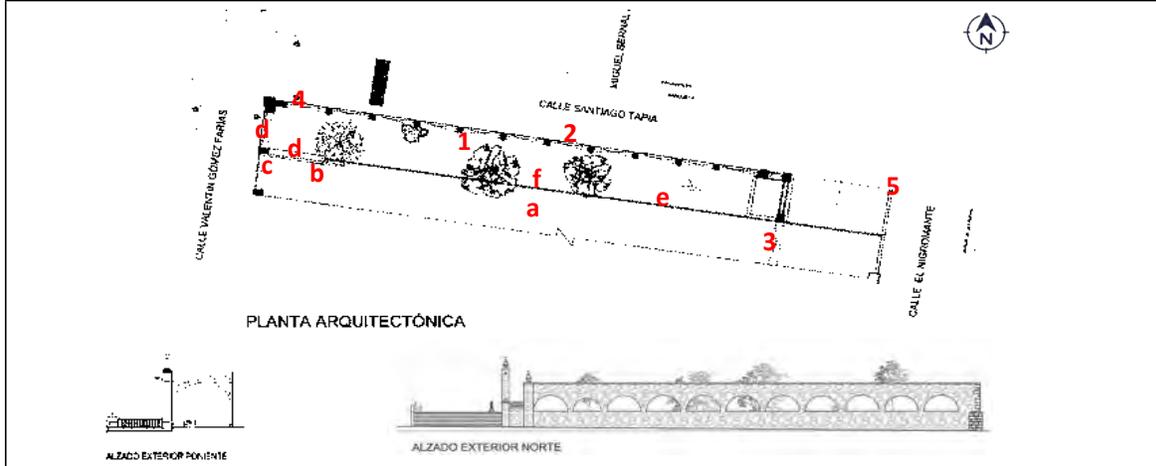
Observaciones	El espacio E-29 se observa en estado general conservado, sin alteraciones en su distribución espacial, sin embargo presenta deterioros de distinta naturaleza en pisos y muros.
---------------	---

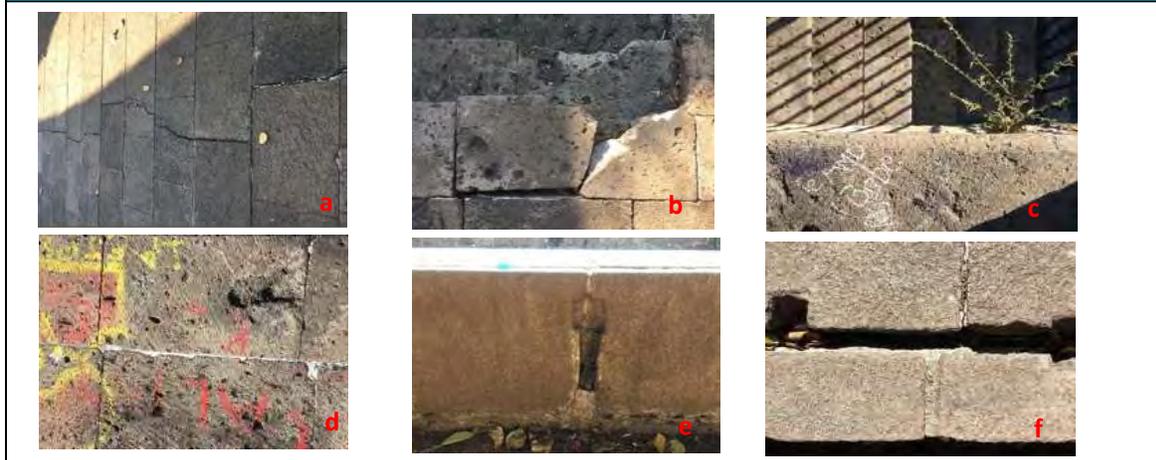
ALTERACIÓN O DETERIORO EN MUROS			
Descripción	Se observan deterioros en muros cuya patología se refiere a diferentes agentes: mecánicas, físicas, biológicas, químicas y animales		
Tipo	Efecto	Causa	Agente
Alteración	1) Alveolación	Degradación de la piedra por causa del aire y agua	Físico
Alteración	2) Exfoliación	Degradación de la piedra por causa de contaminantes	Químico
Deterioro	3) Organismos insectos	Aparición de panales de abejas sobre el material	Biológico
Deterioro	4) Macroorganismos	Aparición de hierba entre juntas de materiales	Biológico
Deterioro	5) Macroorganismos	Deterioro de la piedra ignibrita por palomas	Animal
Registro Fotográfico
