Tesina

PROYECTO DE RESTAURACIÓN Y CONSERVACIÓN DEL EX CONVENTO DE SAN MIGUEL ARCÁNGEL DE CHARO, MICHOCÁN.

Arq. Franklin Sánchez Pérez.

Morelia, Michoacán. Septiembre 2021

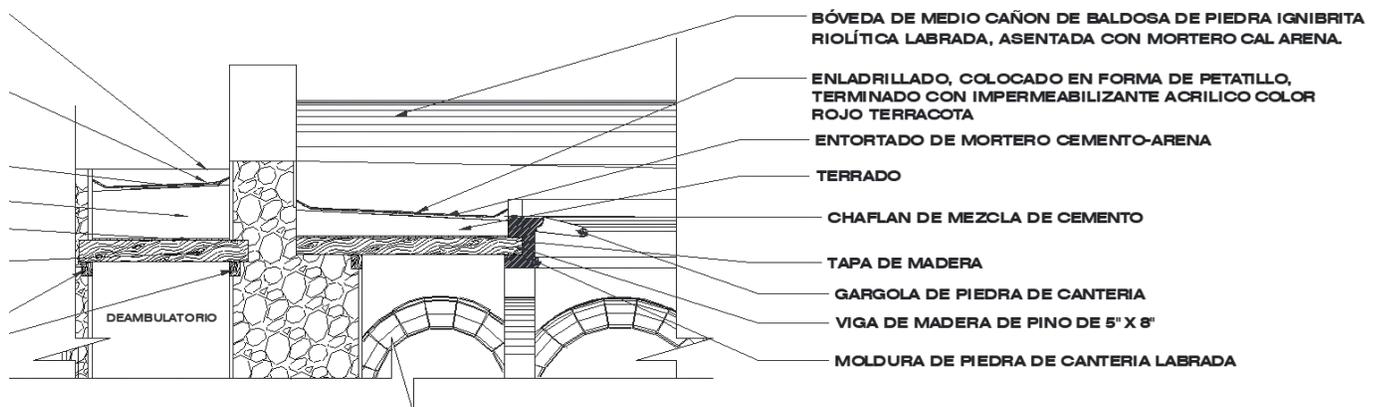
De igual manera podemos encontrar organismos inferiores, en una de las cubiertas de la arcada del patio central del inmueble, donde se localiza un panal de avispas, que han deteriorado la vigería y la tapa de madera y riostres, aunado a un agente antrópico por medio de la aplicación de espuma de poliuretano, lo cual ocasiono un deterioro mayor.

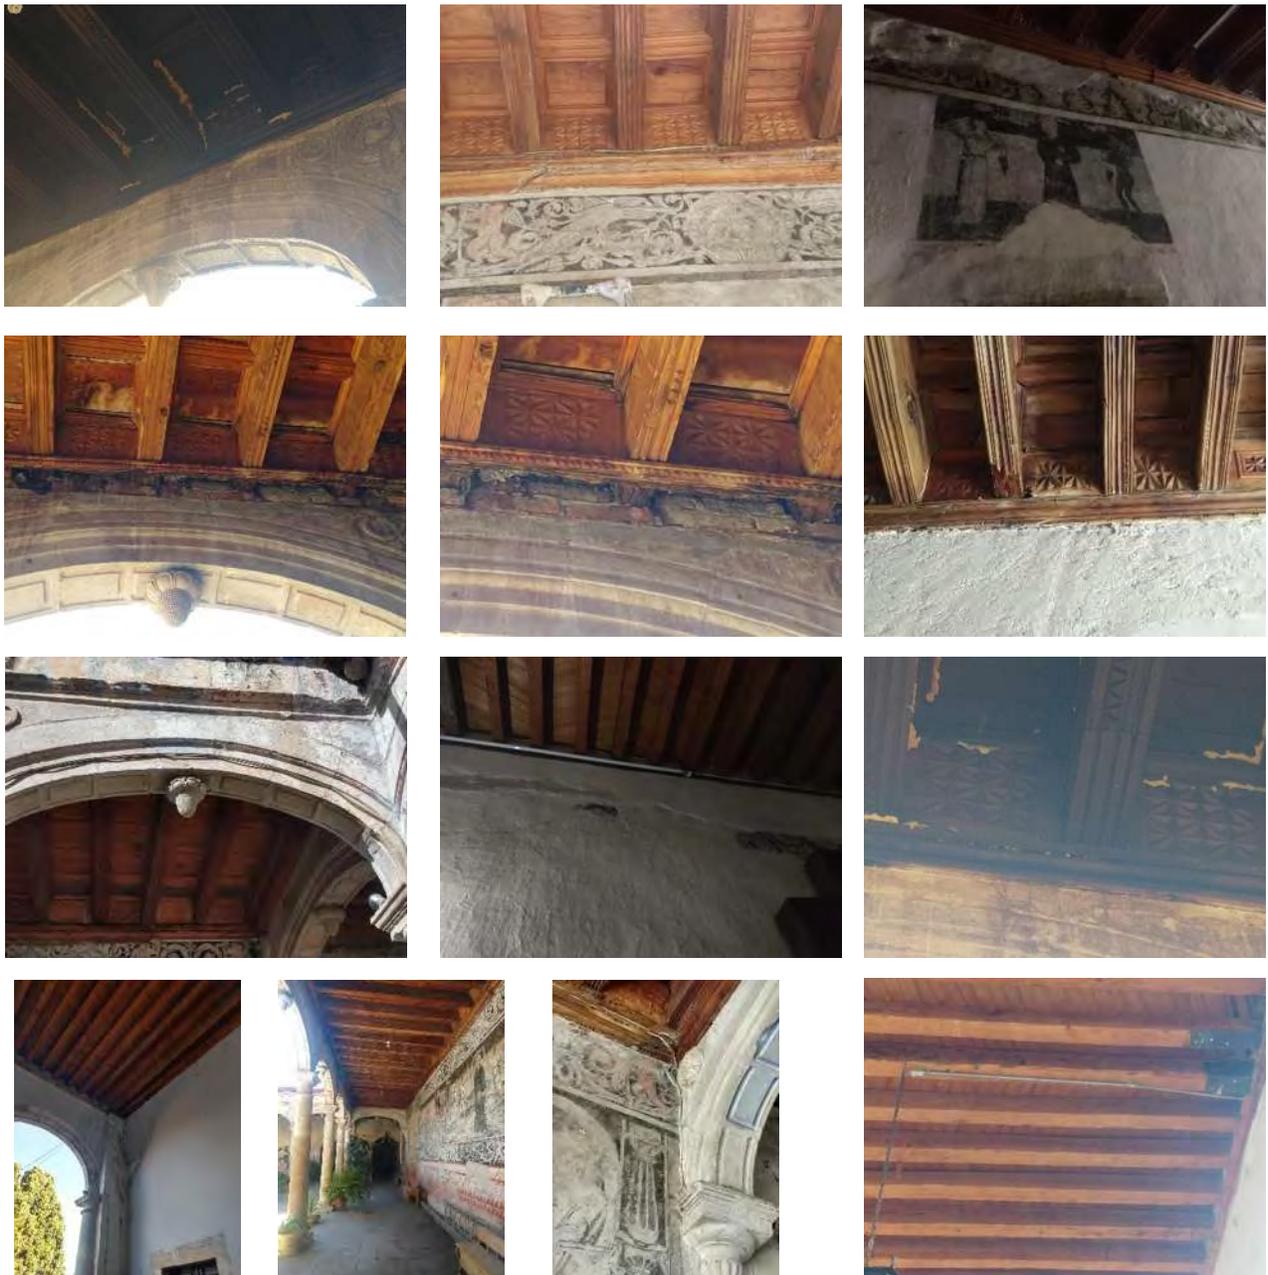
De igual forma se puede observar eflorescencias ocasionadas por la infiltración de agua por la azotea, si bien ya no existe esta filtración, que seguramente se reparó en intervenciones anteriores, estas no culminaron con los trabajos de restauración para eliminar estas eflorescencias. Cabe mencionar que toda la azotea del inmueble ya cuenta con trabajos que permitieron eliminar la filtración de agua que ocasiono las humedades en muros y cubiertas.

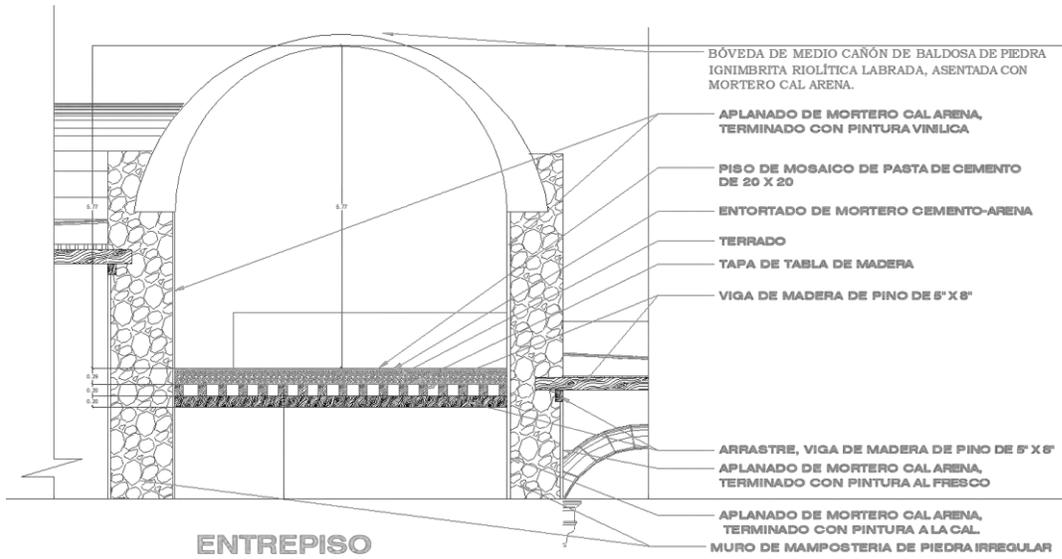
De igual forma, se pueden observar eflorescencias ocasionadas por la filtración de agua por la azotea, si bien ya no existe esta filtración, que seguramente se reparó en intervenciones anteriores, estas no culminaron con los trabajos de restauración para eliminar estas eflorescencias. Cabe mencionar que las bóvedas del inmueble, en la parte que corresponde a la azotea, ya cuentan con trabajos que permitieron eliminar la filtración de agua que ocasiono las humedades en muros y cubiertas. Lo anterior aunado a la falta de mantenimiento ha deteriorado en alto grado, los murales de la escalera y la sala contemplativa.

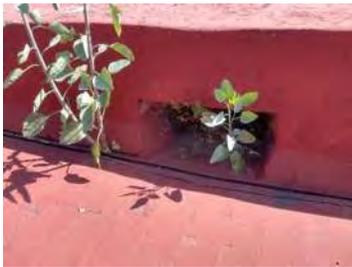
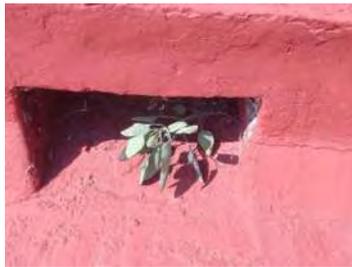
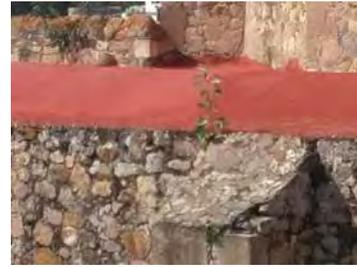
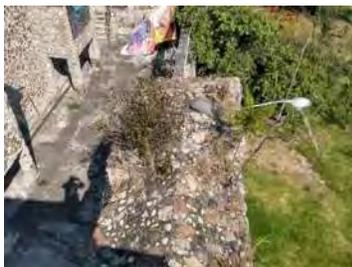
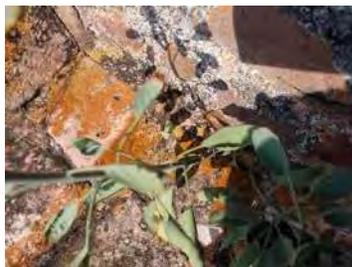
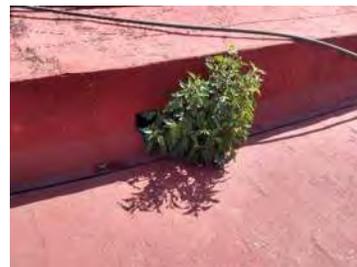
Como se mencionó anteriormente, la azotea cuenta con un acabado final de impermeabilizante acrílico color terracota, el cual fue aplicado alrededor de cuatro o cinco años atrás, de acuerdo con la información que proporcionó el párroco de la iglesia, el cual en términos generales se encuentra en buenas condiciones, sin embargo, requiere de mantenimiento, ya que existen zonas en las que comienza a desprenderse, cabe recalcar que este trabajo de enladrillado e impermeabilizado ha terminado en gran medida con la filtración de agua que sufría el inmueble y es causante de varios deterioros hacia el interior del mismo.

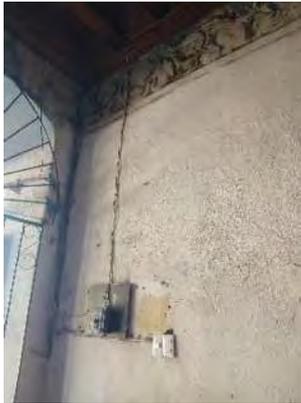
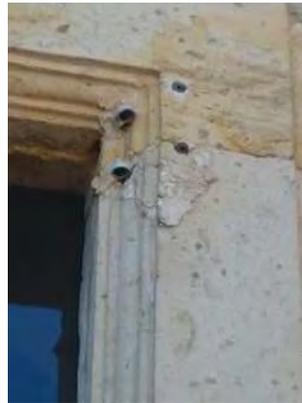
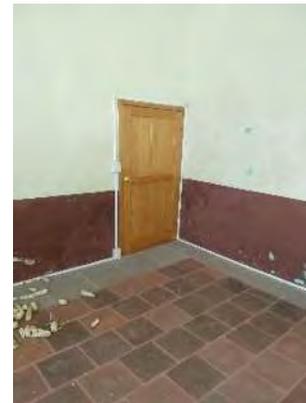
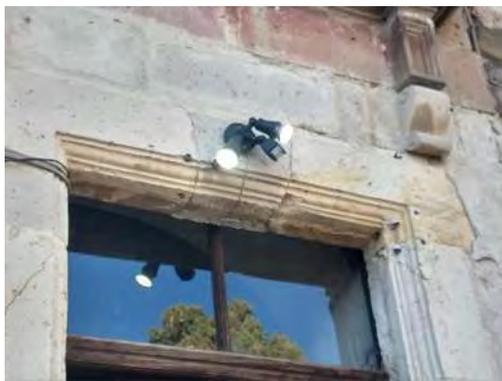
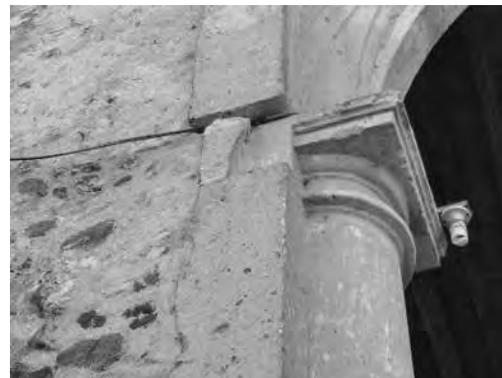
Instalación eléctrica. Aunado a lo anteriormente descrito, podemos encontrar la incorporación de instalación eléctrica en todas las áreas del ex convento, que son visibles, siendo un agente antrópico que deteriora la visualmente el inmueble.

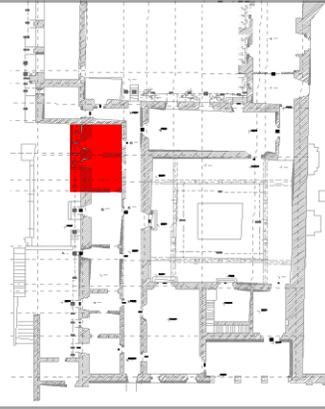
OBSERVACIONES				
APOYOS CONTINUOS	Desprendimiento de pintura	Humedad / falta de mantenimiento	Agua / físico / Antrópico	DT-02, 03
	Agrietamiento de aplanados	Humedad / falta de mantenimiento	Agua / físico / Antrópico	DT-02, 03
	Desprendimiento de aplanado	Humedad / falta de mantenimiento	Agua / físico / Antrópico	DT-02, 03
APOYOS AISLADOS				
CUBIERTA	Pérdida de acabado en vigería	Desgaste	Natural / antrópico / físico	DT-04, 05
	Humedad en vigería	Humedad / falta de mantenimiento	Agua/ químicos biótico/ microorganismos	DT-04, 05
INSTALACIONES Y COMPLEMENTOS				
FOTOGRAFÍAS				
PISOS				
APOYOS CONTINUOS				
APOYOS AISLADOS				
CUBIERTA				
INSTALACIONES Y COMPLEMENTOS

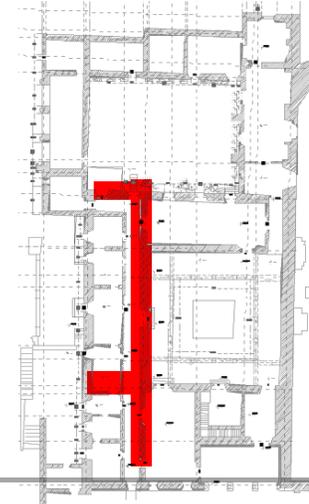
Re... exconvento de San Miguel Arcangel de Charo		ELABORÓ: FRANKLIN SÁNCHEZ PÉREZ.	
REGISTRO DE DETERIOROS					
USO ACTUAL		DEAMBULATORIO 10		CLAVE DE FICHA	
		DEAMBULATORIO 10		CLAVE DE ESPACIO	
				EXCONVENTO-CHARO-AD-10	
				EXCONVENTO-CHARO-PB-AD-10	
PARTIDA	EFEECTO	CAUSA	AGENTE	CLAVE DE FOTO	CROQUIS DE LOCALIZACIÓN
PISOS	Pérdida de juntas	Uso / desgaste	Natural / antrópico	DT-01, 02

APOYOS CONTINUOS	Grietas, fisuras fracturas	Uso / desgaste	Físico	DT-03, 04, 05, 06, 07.	
	Eflorescencia	Humedad	Agua/ Químico	DT-03, 04, 05, 06, 07.	
	Desprendimiento de aplanados	Mala adherencia	Químico	DT-03, 04, 05, 06, 07.	
	Desprendimiento de aplanados con pintura al fresco	Uso / desgaste	Físico	DT-03, 04, 05, 06, 07.	
VANOS Y CERRAMIENTOS	Platabandas dobeladas manchadas o en mal estado	Uso / desgaste	falta de mantenimiento/ antrópico.

CUBIERTA	Tapas manchadas	Humedad	Agua		
	Vigas fracturadas	Falla estructural	Físico		
	Madera apollillada	Insectos	Biológico		
INSTALACIONES Y COMPLEMENTOS					
OBSERVACIONES					
FOTOGRAFÍAS					
PISOS

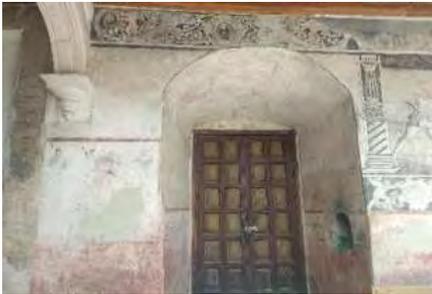
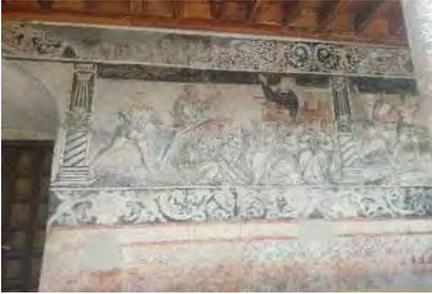
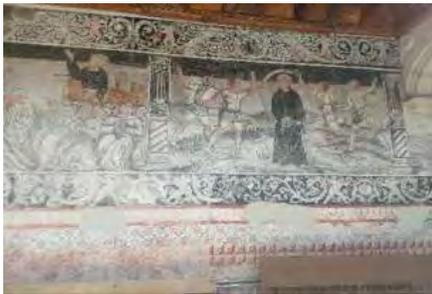
CONDICIÓN GENERAL		DETERIOROS CONSIDERABLES			
		DESCRIPCIÓN DEL CONTEXTO		Este mural se dibide en tres partes, donde se exponen principalmente el martirio y muerte de religiosos agustinos.			
		CONDICIONES DEL CONTEXTO					
		INTEMPERIE	<input type="checkbox"/>	PROTECCIÓN ARTIFICIAL	<input checked="" type="checkbox"/>	VEGETACIÓN CERCANA	<input type="checkbox"/>
		DESCRIPCIÓN DEL ELEMENTO, ALTERACIONES Y/O MODIFICACIONES					
		<p>En el muro colindante con el templo del conjunto conventual. Se representa el martirio de un obispo agustino, con una absoluta indiferencia marcada en el rostro, un libro en la mano y la mitra depositada en el suelo, recibe una lluvia de piedras que le arrojan cuatro jóvenes vestidos con calzas y calzón corto; uno de éstos lleva la rocas en una canasta. En la composición de este mural existe una armoniosa simetría, enfatizada por la posición de los brazos de los cuatro lapidarios.</p> <p>El segundo martirio es el de un predicador que, asomando sobre la borda de un diminuto barco, muere flechado por dos arqueros vestidos a la manera medieval, ante la presencia angustiada de un grupo de mujeres que, arrodilladas.</p> <p>Triste y pensativo, cubierto con una capa pluvial, languidece bajo la presencia de dos personajes que salen de las nubes: un profeta hebreo, aquél que anunció la pasión de cristo en el antiguo testamento y san juan evangelista, relator de la vida y muerte de Jesús en los evangelios.</p>

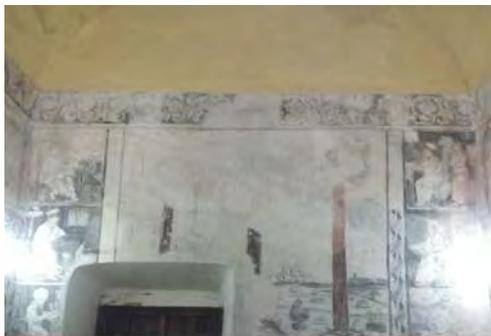
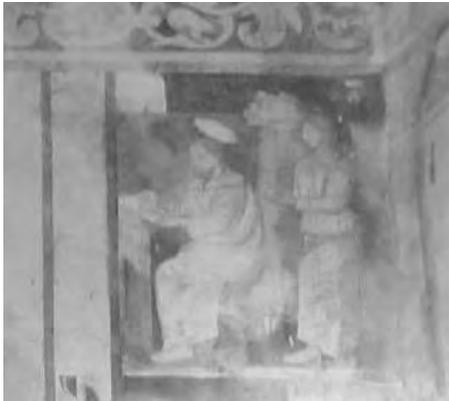
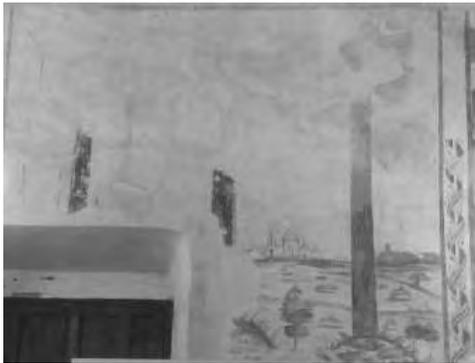
CONDICIÓN GENERAL		DETERIOROS CONSIDERABLES	
		DESCRIPCIÓN DEL CONTEXTO		Se representan en este mural a religiosos agustinos que enmarcan al parecer un paisaje de Charo del siglo XVI	
		CONDICIONES DEL CONTEXTO

DESCRIPCIÓN DEL ELEMENTO, ALTERACIONES Y/O MODIFICACIONES			
		<p>En el muro sur del refectorio podemos encontrar un mural que se divide en tres partes, donde la parte central que es la más grande de estas, se encuentra ya casi perdida en su totalidad, pero podemos encontrar la representación de un paisaje campirano, definiéndose al fondo con trazos muy finos y de manera esquemática, lo que puede ser una ciudad fortificada, identificando cuatro construcciones de estilo medieval, donde dos de ellas cuentan con cúpulas, sin embargo al no existir una inscripción que haga referencia que se refiere esta imagen, no podemos definir si es un esquema del propio conjunto conventual de Charo en su fundación o hace referencia a alguna otra población o ciudad.</p> <p>Esta parte central del mural se encuentra enmarcada por la representación al parecer de los cuatro evangelistas del nuevo testamento Mateo, Marcos, Lucas y Juan, donde podemos ubicar a dos de estos evangelistas de cada lado, sobre la representación de frailes agustinos, los cuales se encuentran en la parte inferior del mural.</p> <p>Debido a la pérdida de gran parte de este mural, aunado al deterioro de los colores de fábrica de del mural, no es muy claro definir cuál quien es quien de los evangelistas dentro del mural, así como la saber que frailes agustinos se representan en el mismo</p>

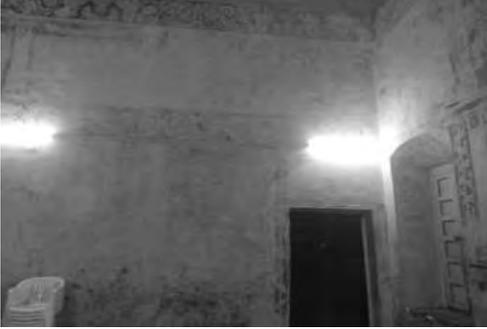
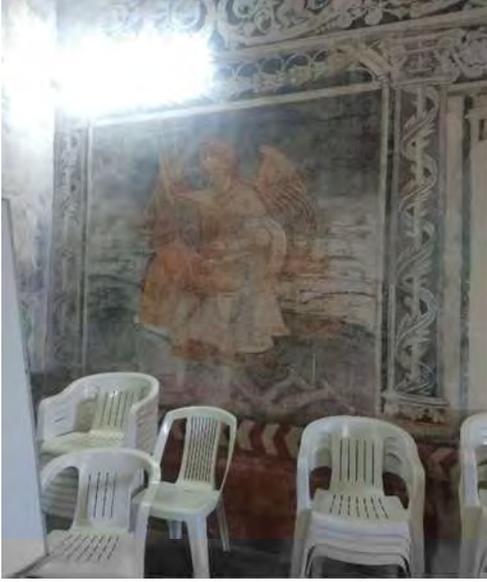
CONDICIÓN GENERAL		DETERIOROS MINIMOS			
		DESCRIPCIÓN DEL CONTEXTO		Las pinturas del muro poniente del refectorio no se pueden identificar por su mal estado de conservación

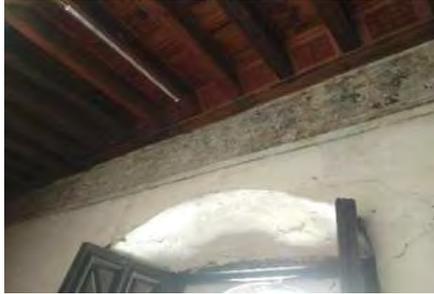
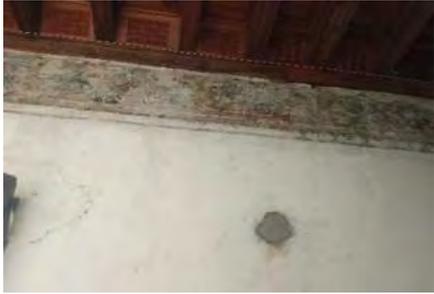
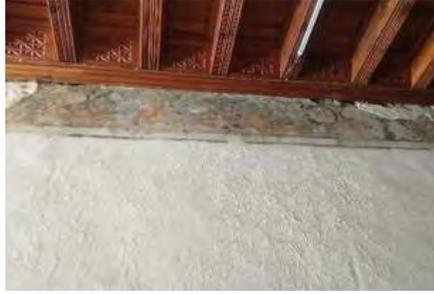
CONDICIÓN GENERAL		PERDIDA DE PINTURA MURAL			
		DESCRIPCIÓN DEL CONTEXTO		Las pinturas de los muros que definen el deambulatorio de las celdas, no se pueden identificar por su mal estado de conservación y pérdida de los frescos			
		CONDICIONES DEL CONTEXTO					
		INTEMPERIE	<input type="checkbox"/>	PROTECCIÓN ARTIFICIAL	<input checked="" type="checkbox"/>	VEGETACIÓN CERCANA	<input type="checkbox"/>
		DESCRIPCIÓN DEL ELEMENTO, ALTERACIONES Y/O MODIFICACIONES					
<p>La pintura mural que se encuentra en los muros que definen el deambulatorio de las celdas, no se pueden identificar por su mal estado de conservación y pérdida de los frescos; quedando sólo restos de pintura. En esta área se puede identificar una cenefa o friso en la parte superior de los dos muros, se presentan diseños geométricos que recuerdan la decoración de las vasijas prehispánicas, indicio probablemente de la intervención indígena.</p> <p>Sin embargo en una de las puertas que dan hacia las celdas, podemos encontrar una escena donde se representa a un fraile, seguramente agustino, cargando una cruz de madera, mientras que un ángel y un demonio, el primero de su lado derecho y el segundo de su lado izquierdo, le hablan al mismo tiempo, representando esa lucha interna del religioso entre el bien y el mal. Si bien en casi todos estos muros ya no se perciben vestigios de pintura mural, esta escena da indicios de que en algún momento estos muros contaban con pintura mural, representando la vida de los frailes.</p>

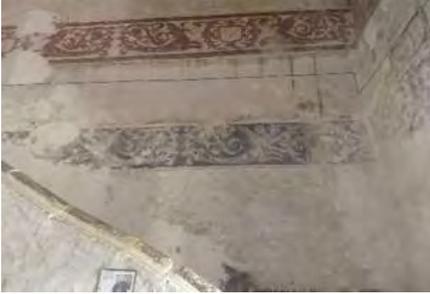
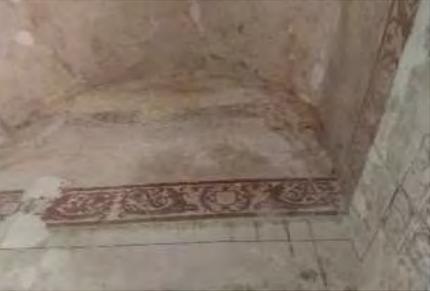
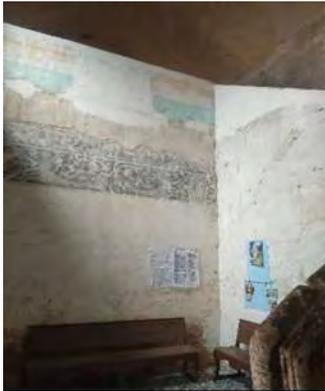
CONDICIÓN GENERAL		PERDIDA DE PINTURA MURAL			
		DESCRIPCIÓN DEL CONTEXTO		Las pinturas de los muros que definen en los muros y bóveda de las escaleras del coro, no se pueden identificar por su mal estado de conservación y pérdida de los frescos			
		CONDICIONES DEL CONTEXTO					
		INTEMPERIE	<input type="checkbox"/>	PROTECCIÓN ARTIFICIAL	<input checked="" type="checkbox"/>	VEGETACIÓN CERCANA	<input type="checkbox"/>
		DESCRIPCIÓN DEL ELEMENTO, ALTERACIONES Y/O MODIFICACIONES					
		<p>Las pinturas de los muros que definen los muros y bóveda de las escaleras del coro, no se pueden identificar por su mal estado de conservación y pérdida de los frescos; en las escaleras para subir al coro, quedan sólo restos de estas pinturas.</p>
