**Proyecto de Intervención, Adecuación y Acondicionamiento de la
Casa Anexa al Museo del Estado en Morelia, Michoacán
(Edificio de reserva técnica)**

Tesina

Casa Anexa al Museo del Estado de Michoacán

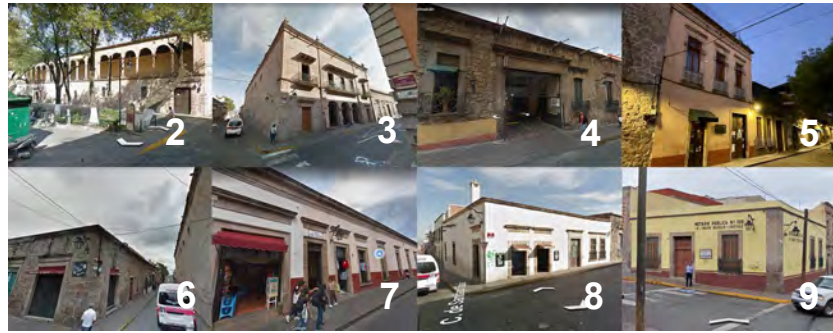
FIGURA 44. Edificaciones relevantes. Fuente: Plano METR, fotografías Google earth, septiembre 2021.

De las edificaciones relevantes, resalta que todas se encuentran en buen estado de conservación, presentando solamente deterioro de aplanados, suciedad, manchas de humedad y en general daños por intemperismo.

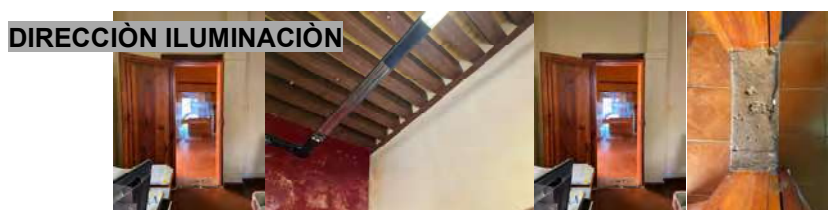
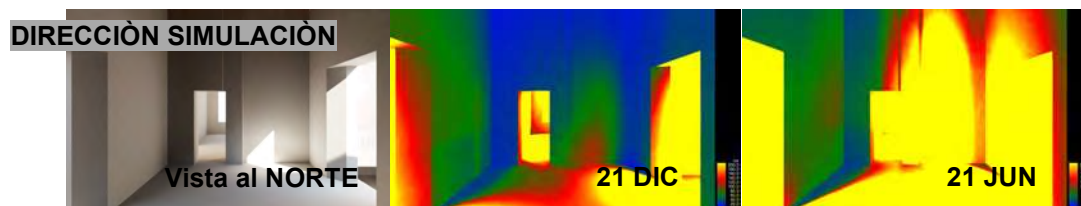
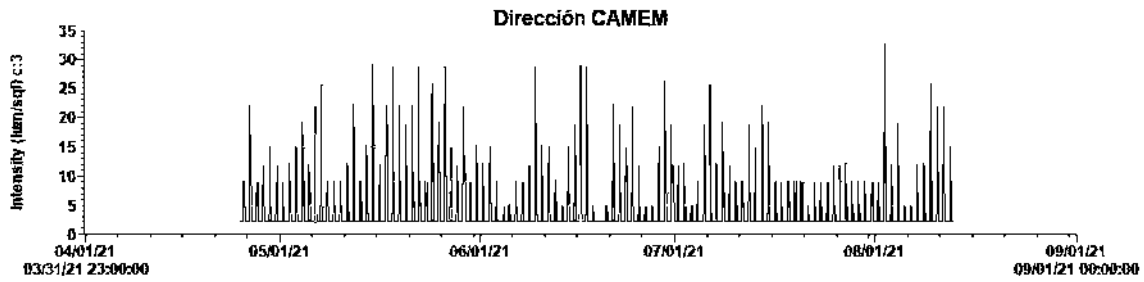
Con base en la simulación digital con illuminance se percibe como un espacio oscuro en el mes de diciembre en donde predomina la iluminación por debajo de los 100 lux, sin embargo, en el mes de junio si hay iluminación que llega hasta los 200 lux. Por ello, respecto a la simulación es un espacio que no cumple con los requerimientos necesarios de luz natural para desarrollar actividades administrativas. Datos que se corroboran con el monitoreo que lo muestra como un lugar en donde el valor máximo registrado son los 35 lux durante los meses de mayo, junio, julio y agosto.

FIGURA.92 Simulación de iluminación natural en la dirección el 21 de diciembre y 21 de junio a las 12 del día / Resultados del monitoreo de intensidad de iluminación con los Hobo Ware en la dirección. Fuente: Imágenes simuladas por METR 2021 Software autodesk illuminance / Monitoreo del 1 de mayo del 2021 al 1 de agosto del 2021. Asesoría por Simancas Jovane y Becerra Santacruz

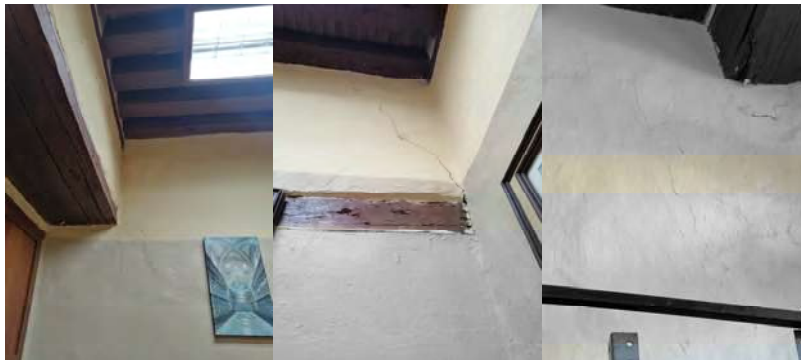
Una vez explicados los sistemas constructivos se procede a la descripción de las observaciones de probables fallas estructurales: Se aborda en planta baja y sus repercusiones en planta alta. En la parte del zaguán y sala de lectura, así como en la biblioteca (Todos los espacios frontales) se observan unas grietas en los muros perpendiculares al macroelemento fachada, lo que sugiere que hay un desplome en la misma.

Fig.130 Registro fotográfico agrietamiento en los muros perpendiculares al macroelemento fachada en el área de consulta y la biblioteca de la CAMEM. Elaboró: METR

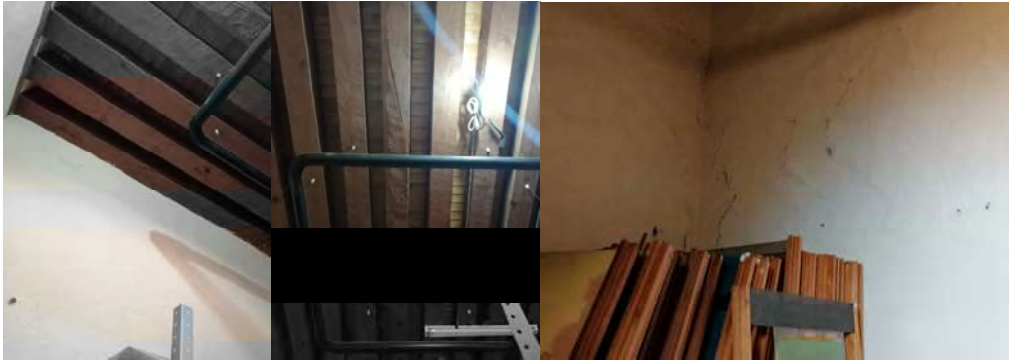
En la vigería de la biblioteca y área de documentación se observan varias de ellas del entresijo agrietadas e inclusive una parte del muro también está agrietado, por lo que se infiere que en algún estuvo sometido a una carga superior a la que podía resistir, cabe señalar que las vigas que han fallado no sobrepasan el 30% de la totalidad.

Fig. 131 Registro fotográfico de cubiertas en biblioteca y área de documentación, así como del anexo de usos múltiples en planta alta (Arriba del centro de documentación) donde se observa agrietamiento en el muro CAMEM.
Elaboró: METR

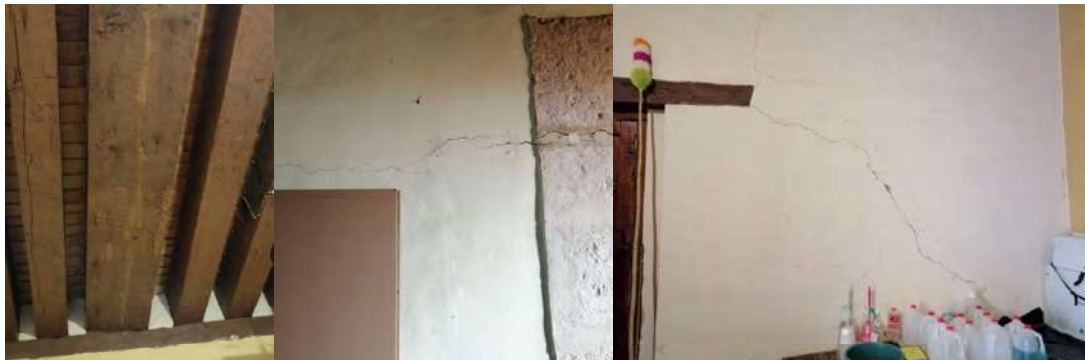
Fig. 132 Registro fotográfico de cubierta en el vestíbulo, así como de bodega de usos múltiples y oficinas administrativas en planta alta (Arriba del centro del vestíbulo) donde se observa agrietamiento en el muro CAMEM.
Elaboró: METR

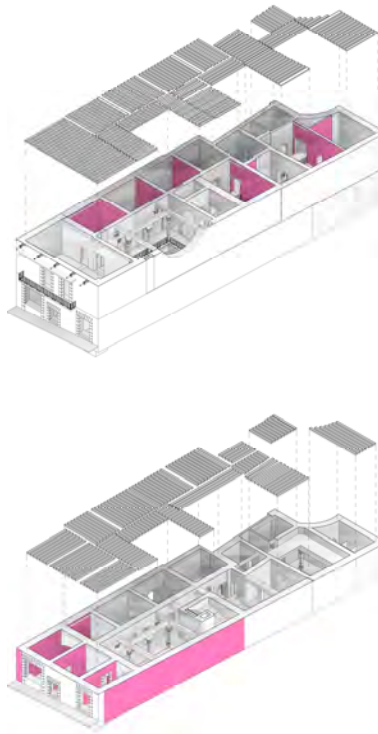
Fig. 134 Representación tridimensional de la planta baja y la planta alta en donde se observa sombreados los muros que presentan afectaciones y en los cuales se hizo monitoreo de grietas. CAMEM.
Elaboró: METR

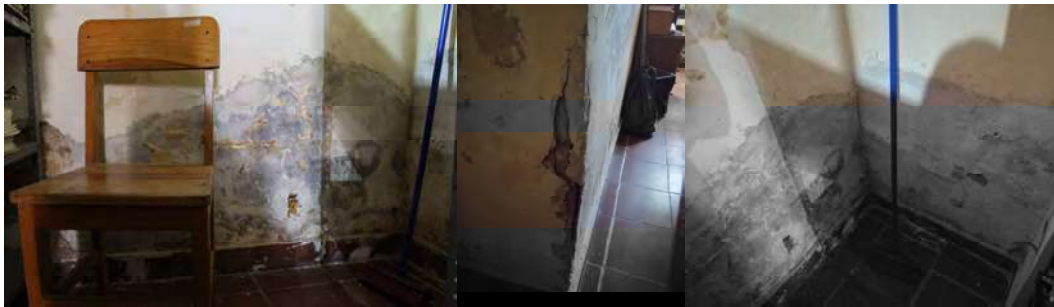
Fig. 151 Disgregación de aplanados, pinturas y sillares por humedad proveniente desde la cimentación. Fuente: Fotografía tomada por RGM & METR

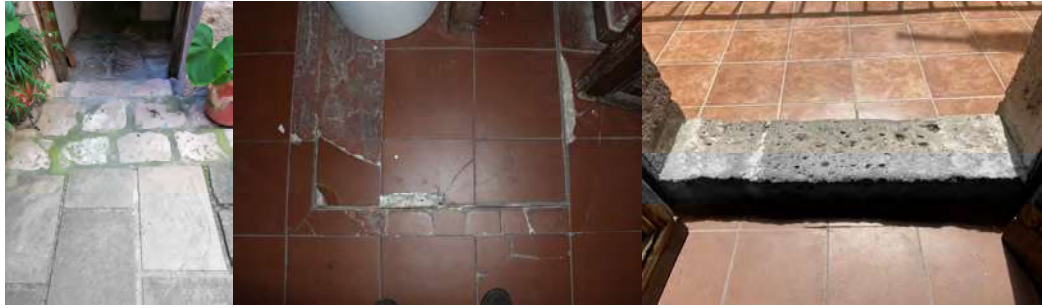
Fig. 152 Intemperismo en pisos exteriores, mosaico de pasta de cemento quebrado en planta baja y juntas erosionadas en la planta alta. Fuente: Fotografía tomada por RGM & METR

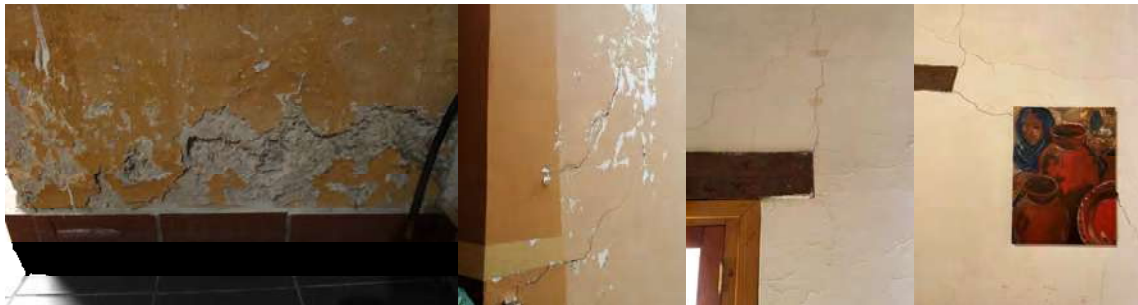
Fig. 153 Humedades por capilaridad con desprendimiento de aplanados, fisuras en los muros de la planta alta, fisuras que nacen en el dintel de algunos vanos. Fuente: Fotografía tomada por RGM & METR 2021

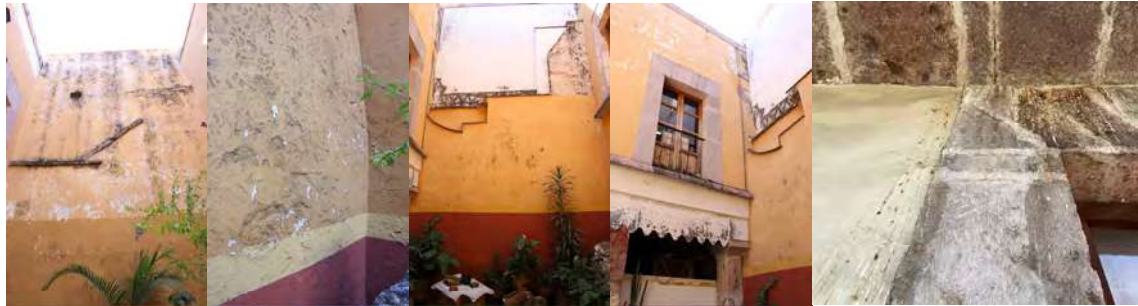
Fig. 154 Efectos de agentes abióticos y antrópicos por intemperismo en los patios interiores. En la fachada principal se puede observar efectos de organismos superiores como palomas que con sus excrementos han manchado algunos elementos de la fachada. Fuente: Fotografía tomada por RGM & METR 2021

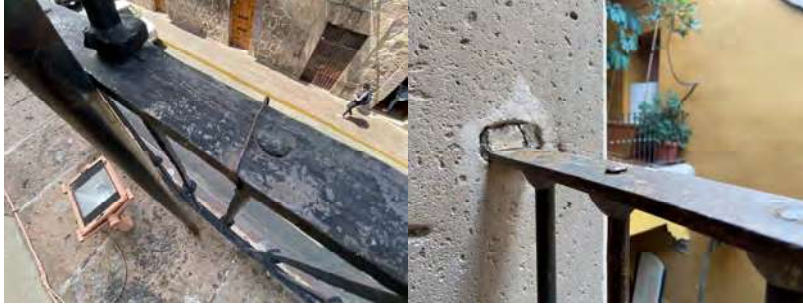
Fig. 156 En la primera imagen se pueden observar manchas y desgaste en las capas de pintura de esmalte que cubre algunas partes de la herrería, causadas por excrementos de organismos superiores y en la segunda imagen se puede observar incompatibilidad de unión de materiales de hierro con cantera. Fuente: Fotografía tomada por RGM & METR 2021

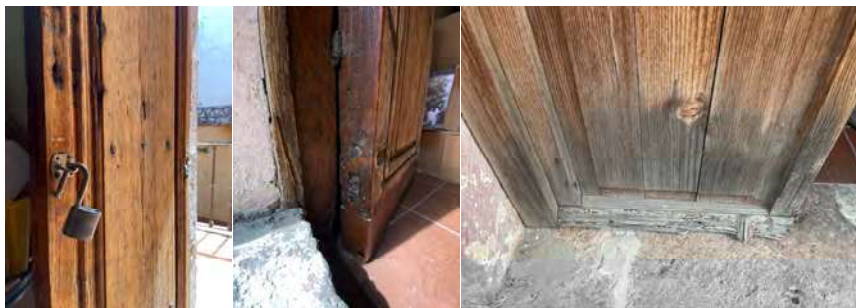
Fig. 157 Algunas puertas tienen presencia de insectos y otras han sufrido efectos como la pérdida de esmalte por el contacto con la humedad. En las puertas y ventanas existen texturas que se marcan como vetas sobresaltadas por la deshidratación en la carpintería debido al constante contacto directo con los rayos solares. Fuente: Fotografía tomada por RGM & METR 2021

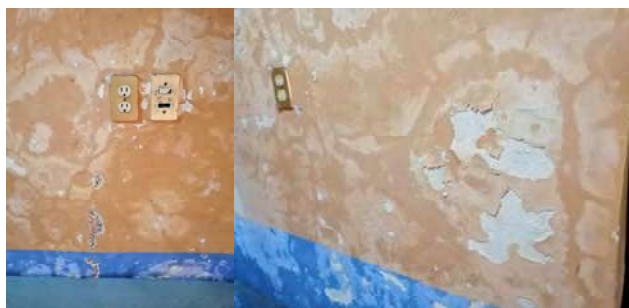
Fig. 158 Contactos y apagadores en la planta baja en donde la humedad ascendente por capilaridad y las sales solubles los han dañado. Fuente: Fotografía tomada por RGM & METR 2021
