**UNIVERSIDAD MICHOACANA DE SAN NICOLÁS DE HIDALGO**

***“DISTRITO HIDROMÉTRICO PILOTO EN LA CIUDAD DE  
PÁTZCUARO PARA LA RECUPERACIÓN DE  
AGUA POTABLE”.***

**TESIS**

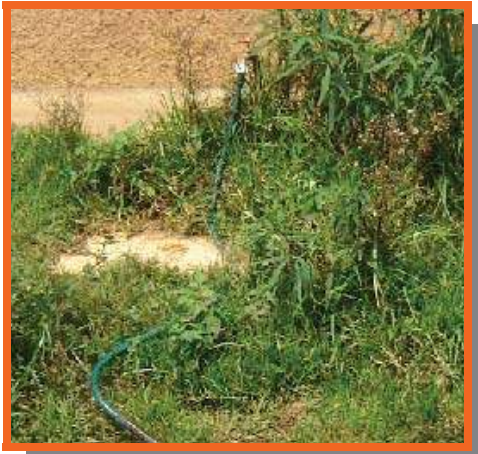
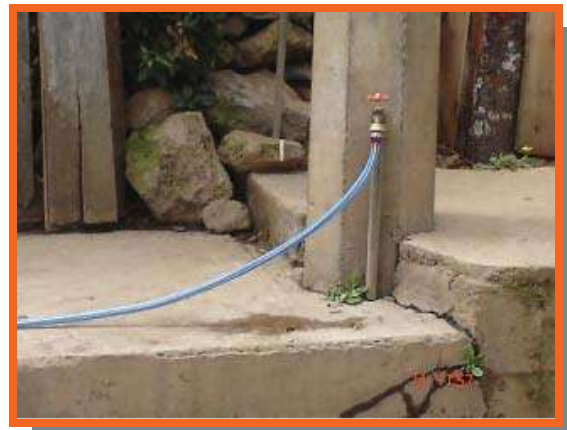
*Hidrante callejero con el que se suministran de agua los usuarios que en sus predios, este líquido no alcanza a llegar a través de sus tomas domiciliarias o llega con muy poca presión y poca cantidad.*

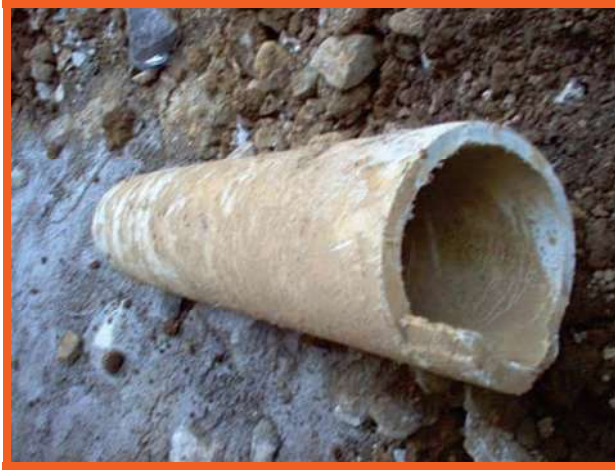
*Tramo de tubería de asbesto-cemento  
producto de la reparación de una fuga*

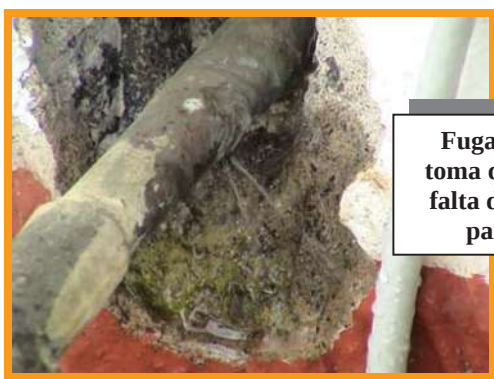
**Fuga en el cuadro de una toma domiciliar causa por falta de mantenimiento por parte de los usuarios**

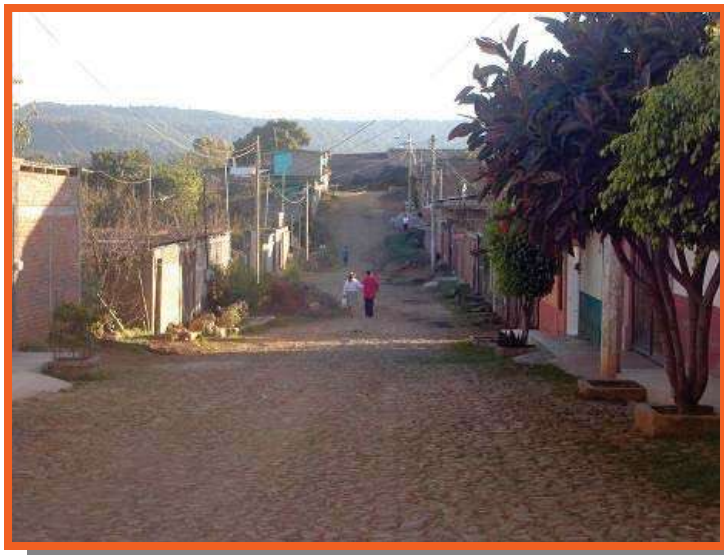
**Calle Santa Rita en la colonia el Calvario, una de las calles con más problema de fugas, según información de personal de operación del OOAPAS**

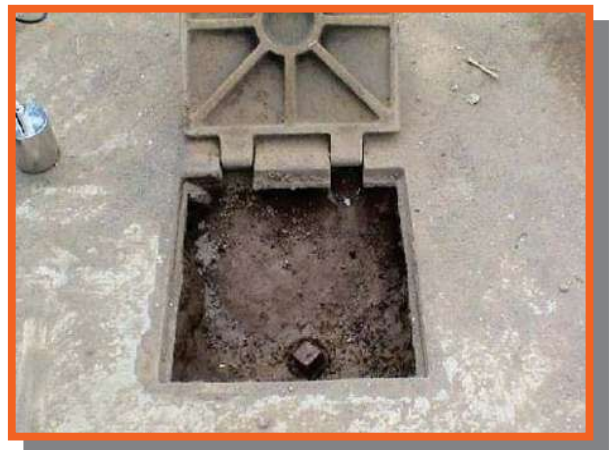
de las válvulas podemos observar el deterioro de estas ya que se puede apreciar claramente la presencia de fugas.

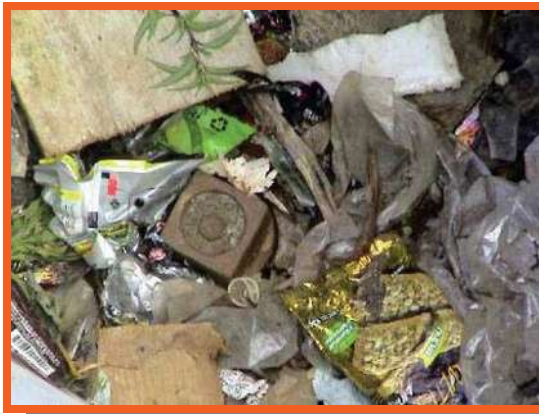
**Válvula de seccionamiento  
azolvadas por falta de  
mantenimiento**

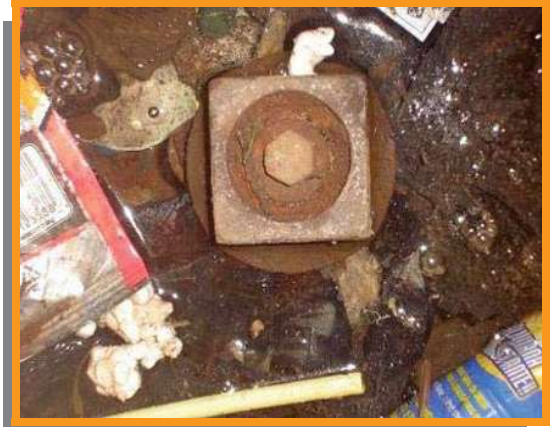
**Válvula de seccionamiento  
con problema de fugas y  
azolve**

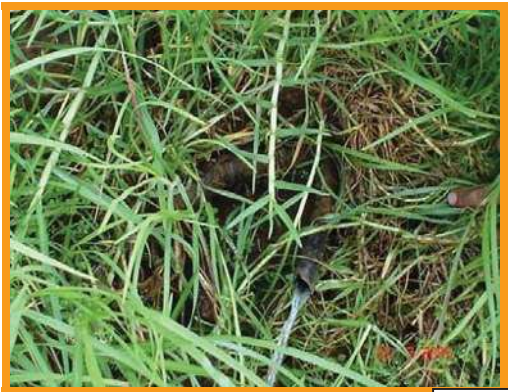
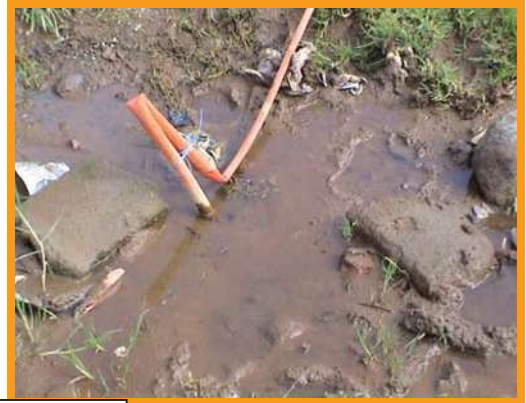
**Situación de las tomas en los predios baldíos, una de las principales causas de fugas de agua potable**

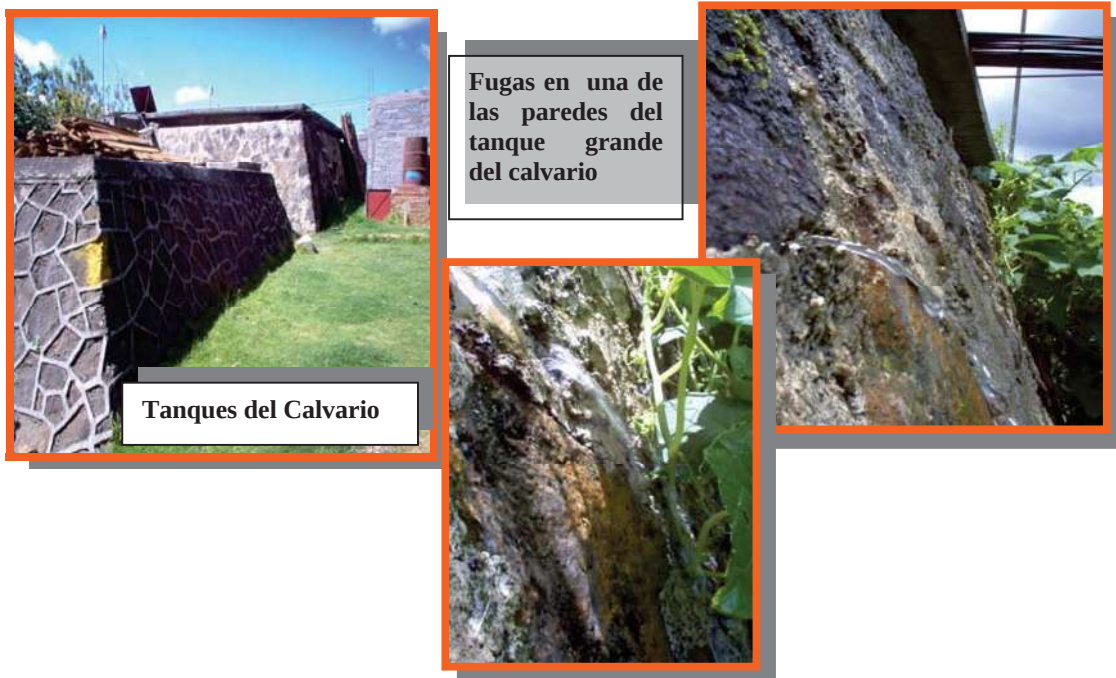
El tanque chico fue el primero en construirse también a base de mampostería con una edad de 19 años. Se percibe perfectamente que el tanque grande cuenta con fugas de agua por varias partes de su estructura, como podemos observar a continuación:

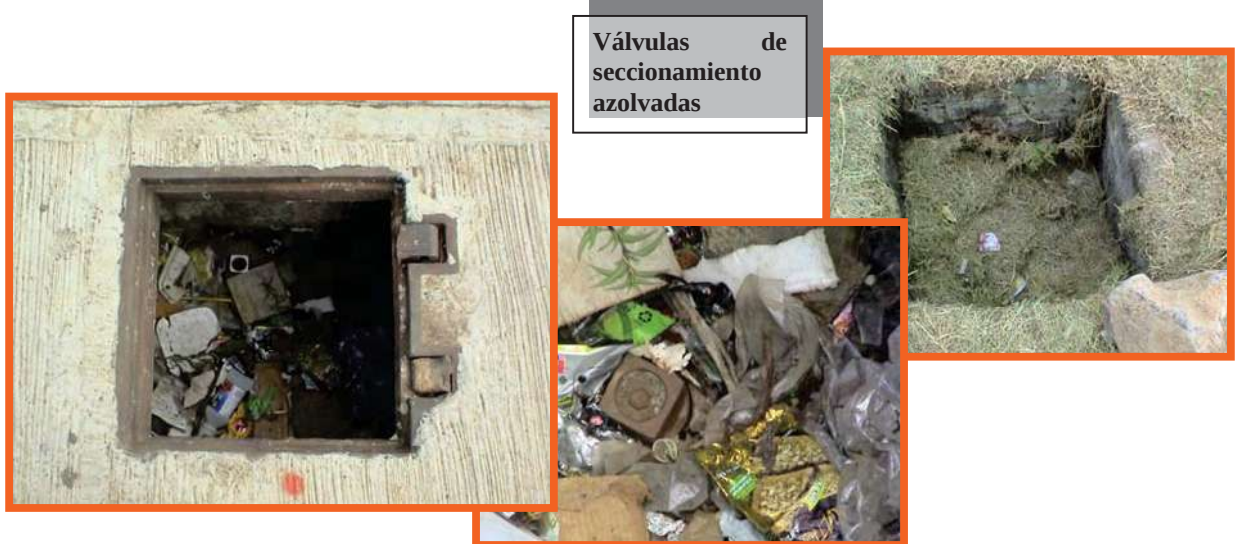
En relación con las válvulas de seccionamiento que conforman la infraestructura de distribución dentro del Distrito Hidrométrico, se puede observar que algunas de estas cuentan con fugas y todas las cajas de válvulas se encuentran azolvadas y con necesidad de mantenimiento urgente; a continuación podemos observar el estado de estas:

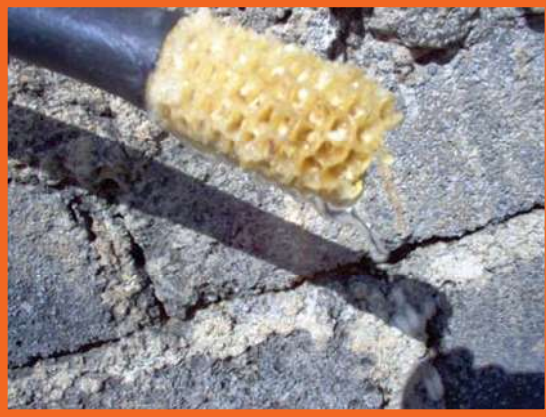
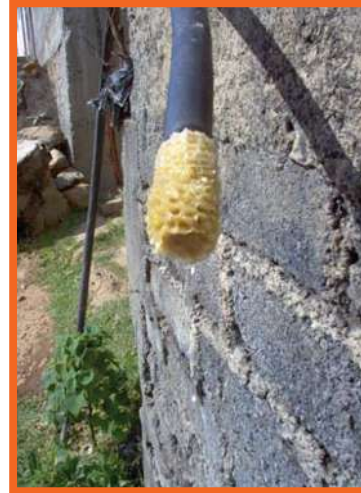
**Taponamiento en toma domiciliaria para cerrar relativamente el suministro de agua hacia la vivienda**

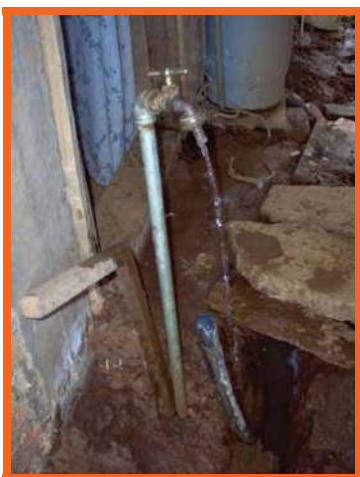
**Toma domiciliaria de agua potable con problemas de fugas al no cerrar herméticamente**

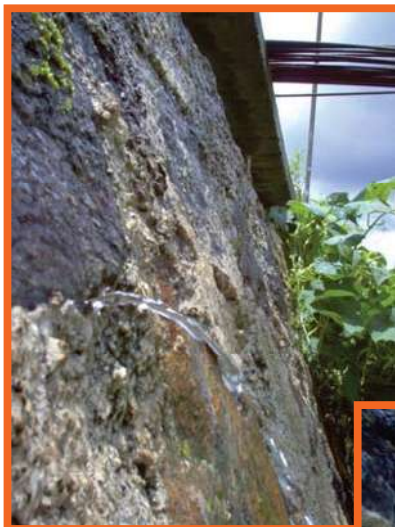
Vista de la fuga desde la parte alta del tanque; fuga abundante que simula una cascada

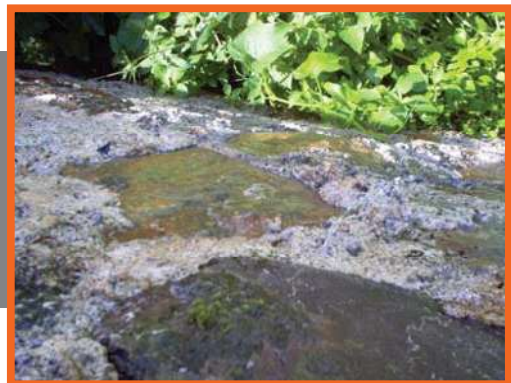
Fugas apreciables en las paredes del los tanques generales del “Calvario”, principales surtidores de agua potable a la infraestructura de distribución de agua potable del Distrito Hidrométrico Itzi-Huriata-

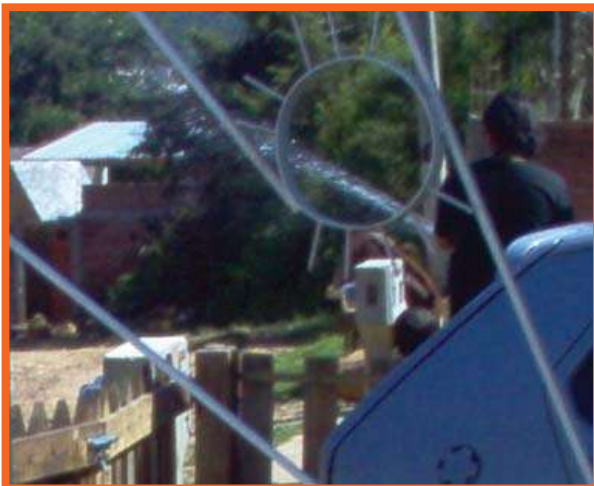
**Desperdicio por parte de los propios usuarios, al no contar con una buena cultura del agua y /o consecuencias del cobro por cuota fija y no por volumen medido. (calle “San Antonio”)**

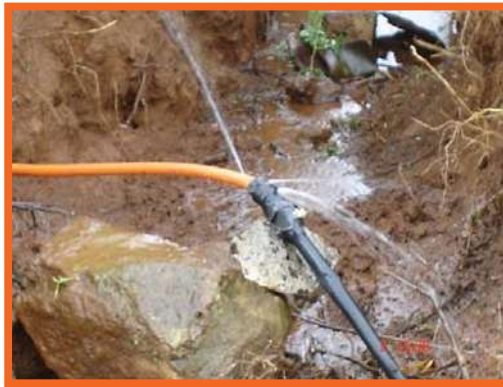
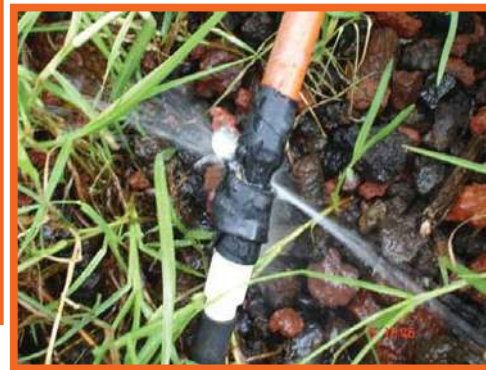
**Fugas frecuentes en mangueras largas que son utilizadas para el abastecimiento de predios lejanos o que en su calle no cuentan con infraestructura de distribución de agua potable (tubería principal)**

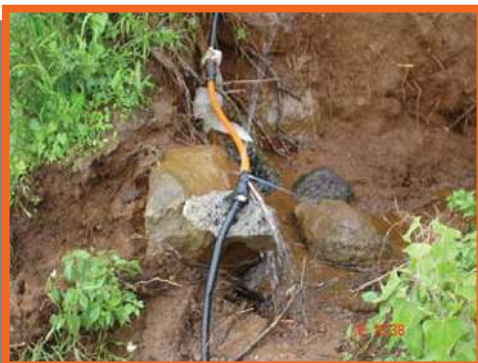
**AFLORAMIENTO DE UNA FUGA;  
CALLE MELCOR OCAMPO**

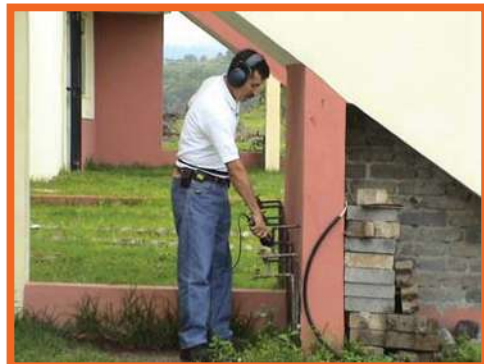
**DESPERDICIOS EN TOMAS DE  
LOTES BALDIOS;  
FRACCIONAMIENTO LA  
ILUSIÓN**

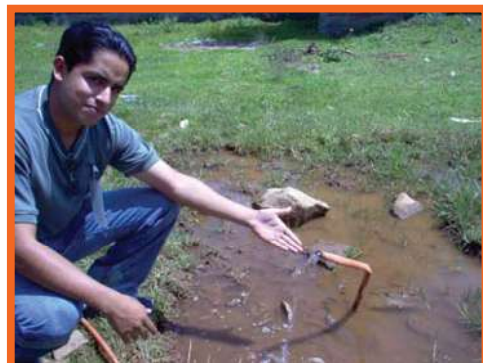
**FUGA EN TAPON DE EXTREMO  
DE TUBERIA EN LA RED DE  
DISTRIBUCIÓN; CALLE SAN  
ANTONIO**

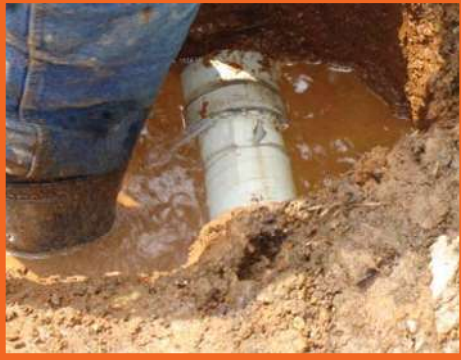
**FUGA EN VÁLVULA DE  
SECCIONAMIENTO**

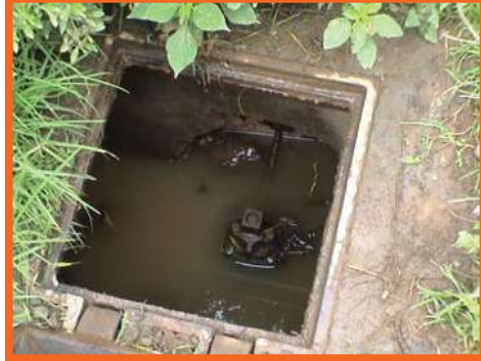
**AZOLVE EN CAJAS DE  
VÁLVULAS; AV. JAMUQUEN**

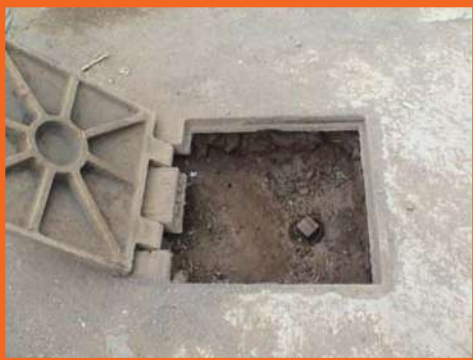
**FUGA EN INSERCIÓN**

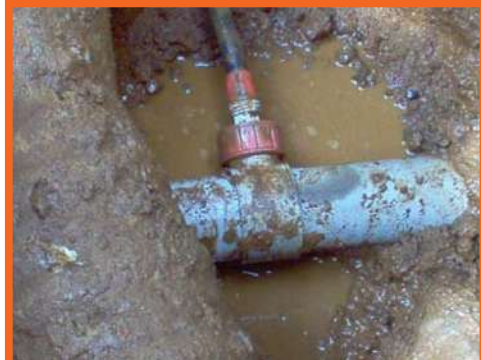
**FUGA EN TUBERIA DE  
DISTRIBUCIÓN**

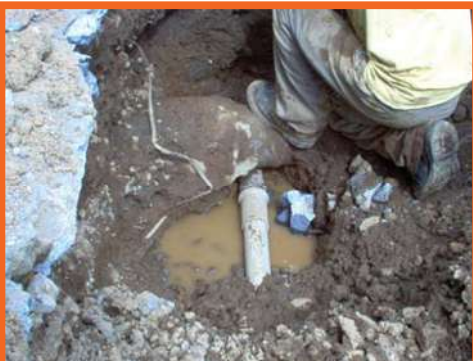
**FUGA VÁLVULA**

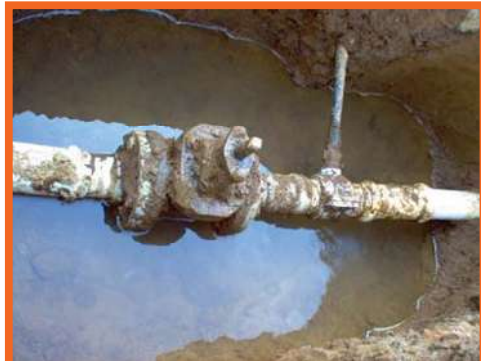
**FUGA EN MANGUERA**

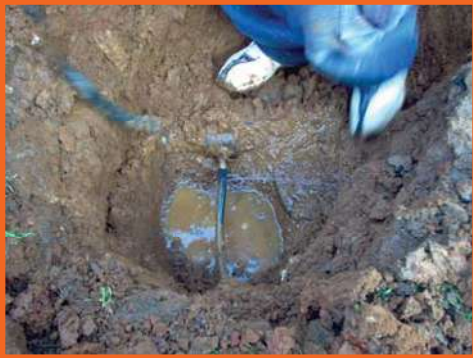
**FUGA EN MANGUERA**

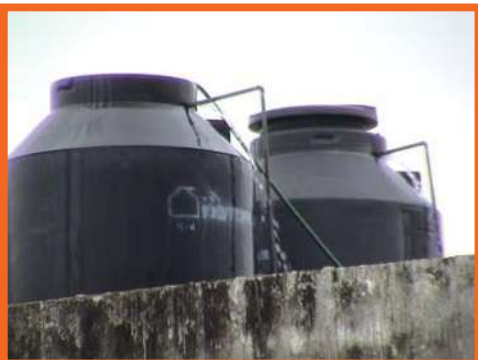
**FUGA EN ACCESORIOS; TANQUE  
ELEVADO, INFONAVIT II**

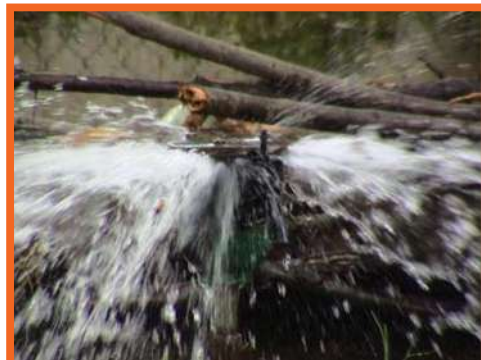
**FUGA EN LLAVE DE  
PASO;;CALLE SAN ANTONIO**

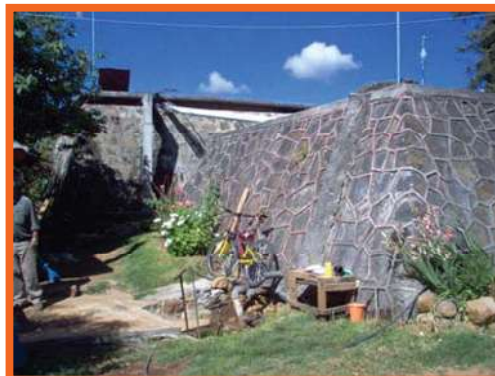
**FUGAS EN TANQUES**
