FACULTAD DE INGENIERÍA CIVIL

**“PROPUESTA DE MODIFICACIÓN AL REGLAMENTO DE
CONSTRUCCIÓN DEL ESTADO DE MICHOACÁN DE OCAMPO
RELACIONADA A DAÑOS ESTRUCTURALES EN OBRAS CIVILES
OCASIONADOS POR FALLAS GEOLÓGICAS”**

TESIS

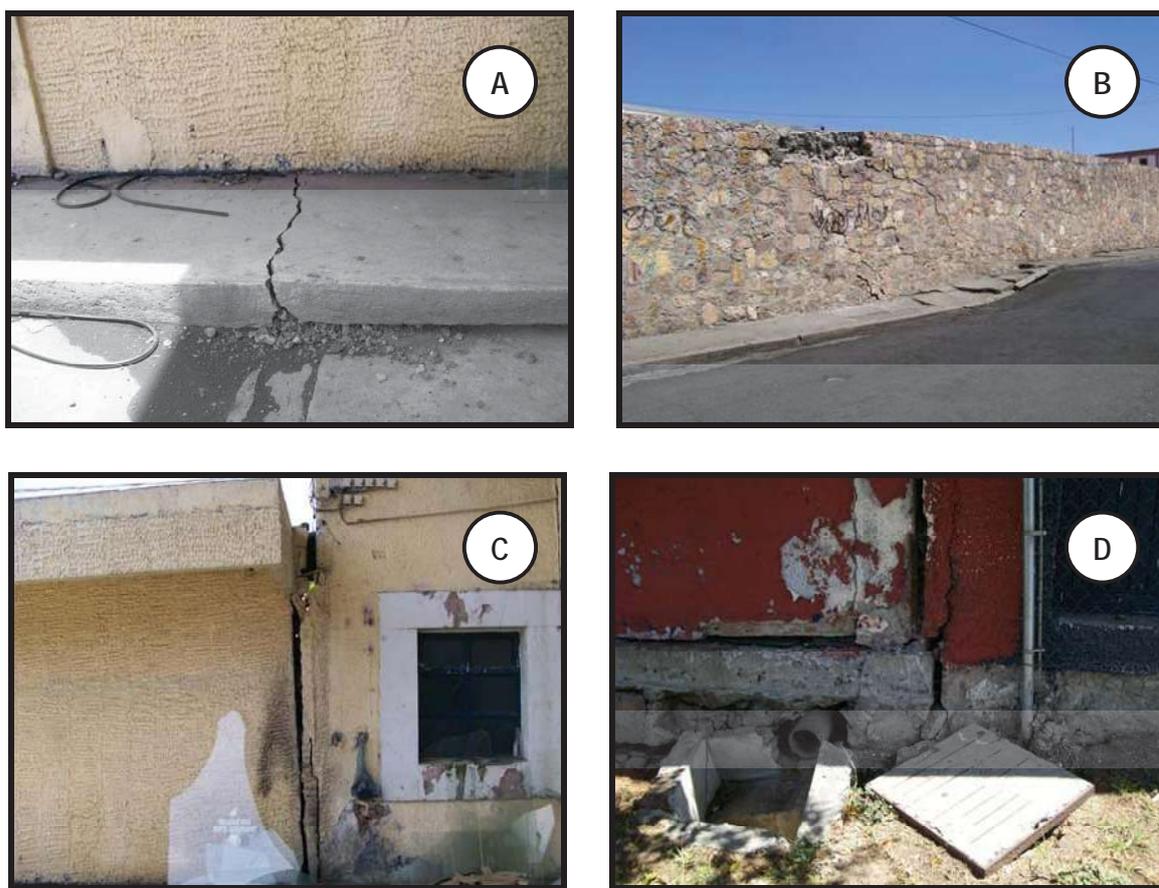
Figura 4.2 Daños sobre la falla de la Central Camionera (Central Camionera).

CASTILLOS	√		Separación y desplazamiento	Los castillos se separan en su base de la cadena de concreto provocando agrietamiento y desplazamiento del castillo con respecto a su eje.	4.2-D	
	LOSA MACIZA		√

En la Figura 4.2 se pueden observar los daños aludidos en la Tabla 4.1.

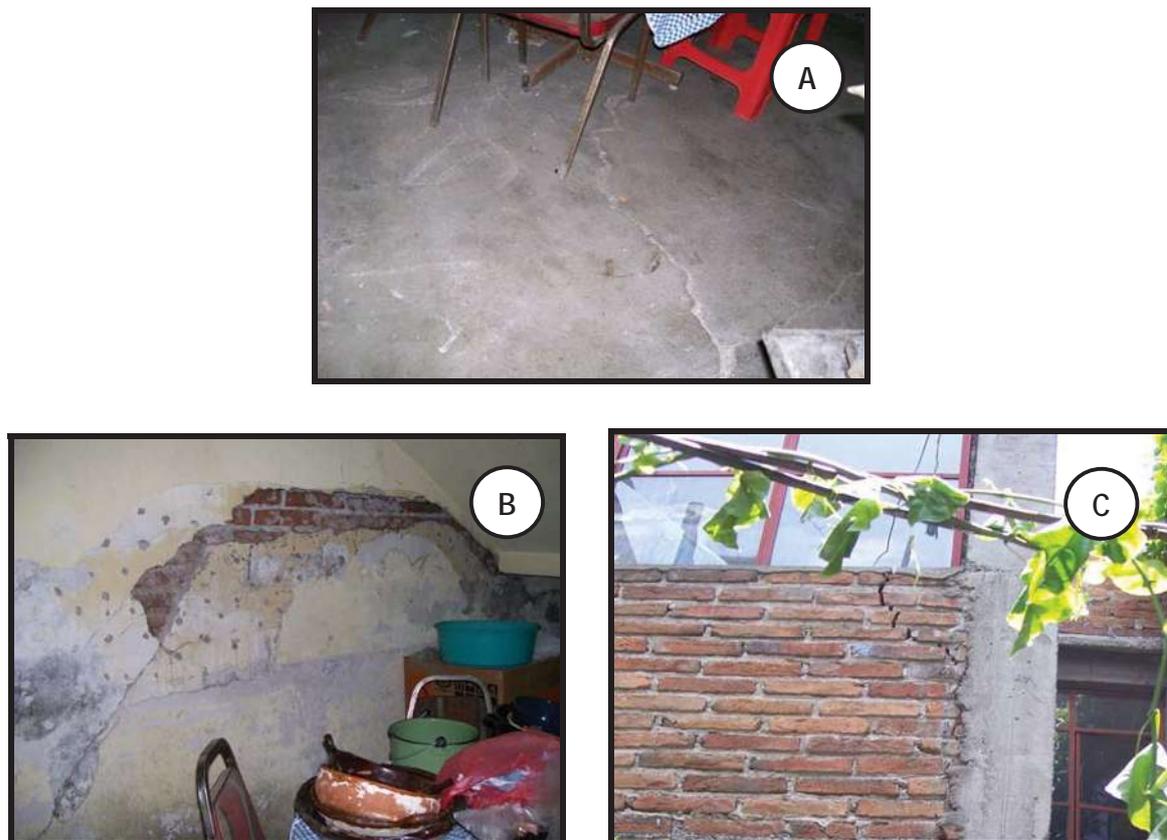
Figura 4.3 Daños sobre la falla de la Central Camionera (Juan Álvarez No. 158).

TIPO DE ELEMENTO	ELEMENTO	EXISTE DAÑO		TIPO DE DAÑO	DESCRIPCIÓN DEL DAÑO	FIGURA	
		Si	No				
NO ESTRUCTURAL	PISOS	√		Agrietamiento y hundimiento	El área del pasillo se encuentra agrietada debido al hundimiento que se presenta continuamente. El patio de la vivienda sufre de inundaciones constantes por los cambios de pendiente. El agua ya no corre hacia el registro sino hacia el muro, quedándose estancada.	4.3 – A	
	ACABADOS	√		Agrietamiento y desprendimiento	Se presentan grietas y desprendimientos en los aplanados del interior de la vivienda.	4.3 – B	
	MUROS	DIVISORIO		√			
		PERIMETRAL		√			
ESTRUCTURAL	MURO DE CARGA	√		Agrietamiento	Los muros de carga presentan grietas en sentido vertical que comúnmente tienden a separar el muro con el castillo.	4.3 – C	
	DALAS	No se observaron					
	CASTILLOS	No se observaron					
	LOSA MACIZA		√

En la Figura 4.3 se pueden observar los daños aludidos en la Tabla 4.2.

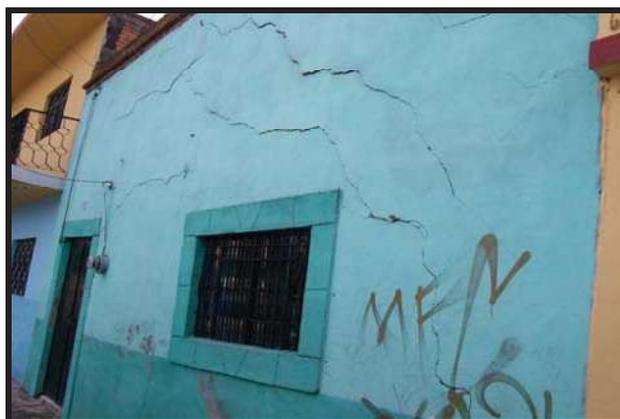
Figura 4.4 Daños sobre la falla de la Central Camionera (Arnulfo Ávila No. 530).

Referencias: En este domicilio no se tuvo acceso al interior de la vivienda debido que al parecer no es habitada actualmente, por lo que solo se muestran en la Figura 4.4, las grietas exteriores en sentido diagonal de hasta 1cm de espesor causadas por la falla.

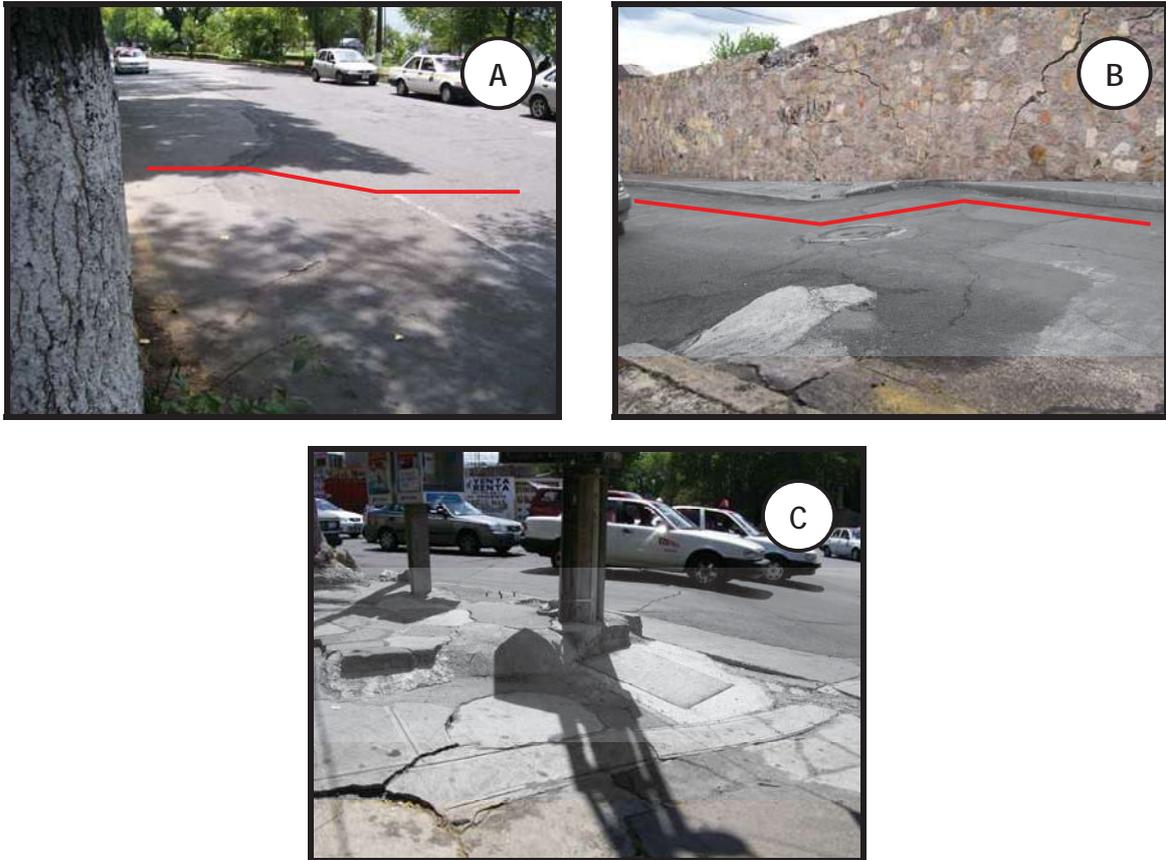
Figura 4.5 Daños en infraestructura sobre la falla de la Central Camionera.

En la Figura 4.5 se pueden observar los daños aludidos en la Tabla 4.3.

- (A) Tramo de la avenida Héroes de Nocupétaro, frente al deportivo 150 de Morelia.
- (B) Calle León Guzmán, a un costado de la antigua central camionera.
- (C) Calle Vicente Riva Palacio altura con Av. Héroes de Nocupétaro.

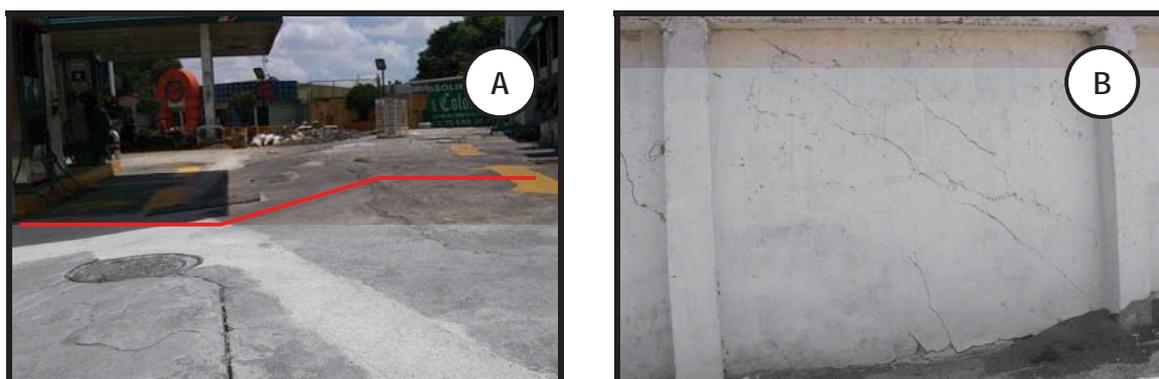
Figura 4.6 Daños sobre la falla de la Central Camionera (Gasolinera “La Colonial”).

La Figura 4.6 –inciso A- muestra el hundimiento de un bloque con respecto al otro y la Figura 4.6 –inciso B- muestra las grietas en el muro perimetral de esta gasolinera causados por la falla.

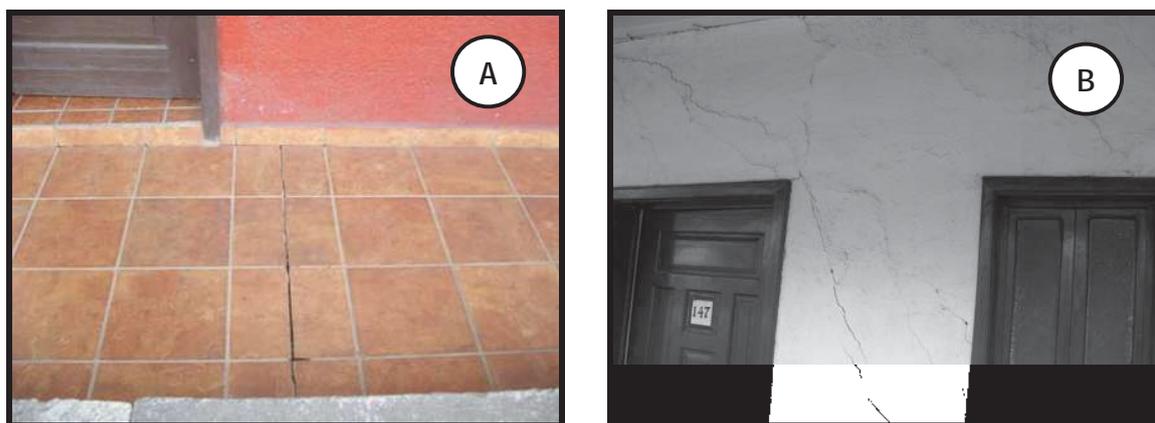
Figura 4.7 Daños sobre la falla de Torremolinos (Hotel Torremolinos).

En la Figura 4.7 se pueden observar los daños aludidos en la Tabla 4.4.

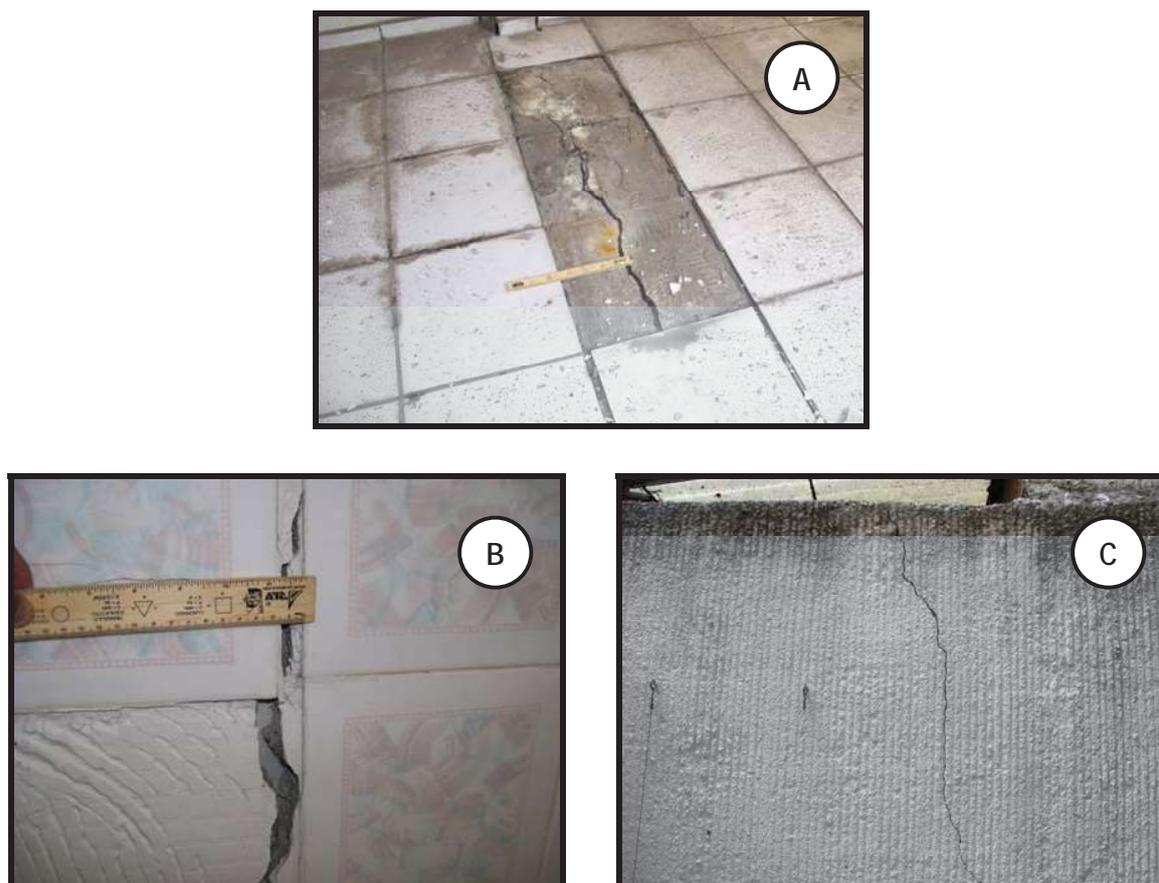
Figura 4.8 Daños no estructurales sobre la falla de Torremolinos (Insurgente Oaxaqueño No. 80 – 2).

En la Figura 4.8 se pueden observar los daños aludidos en la Tabla 4.5.

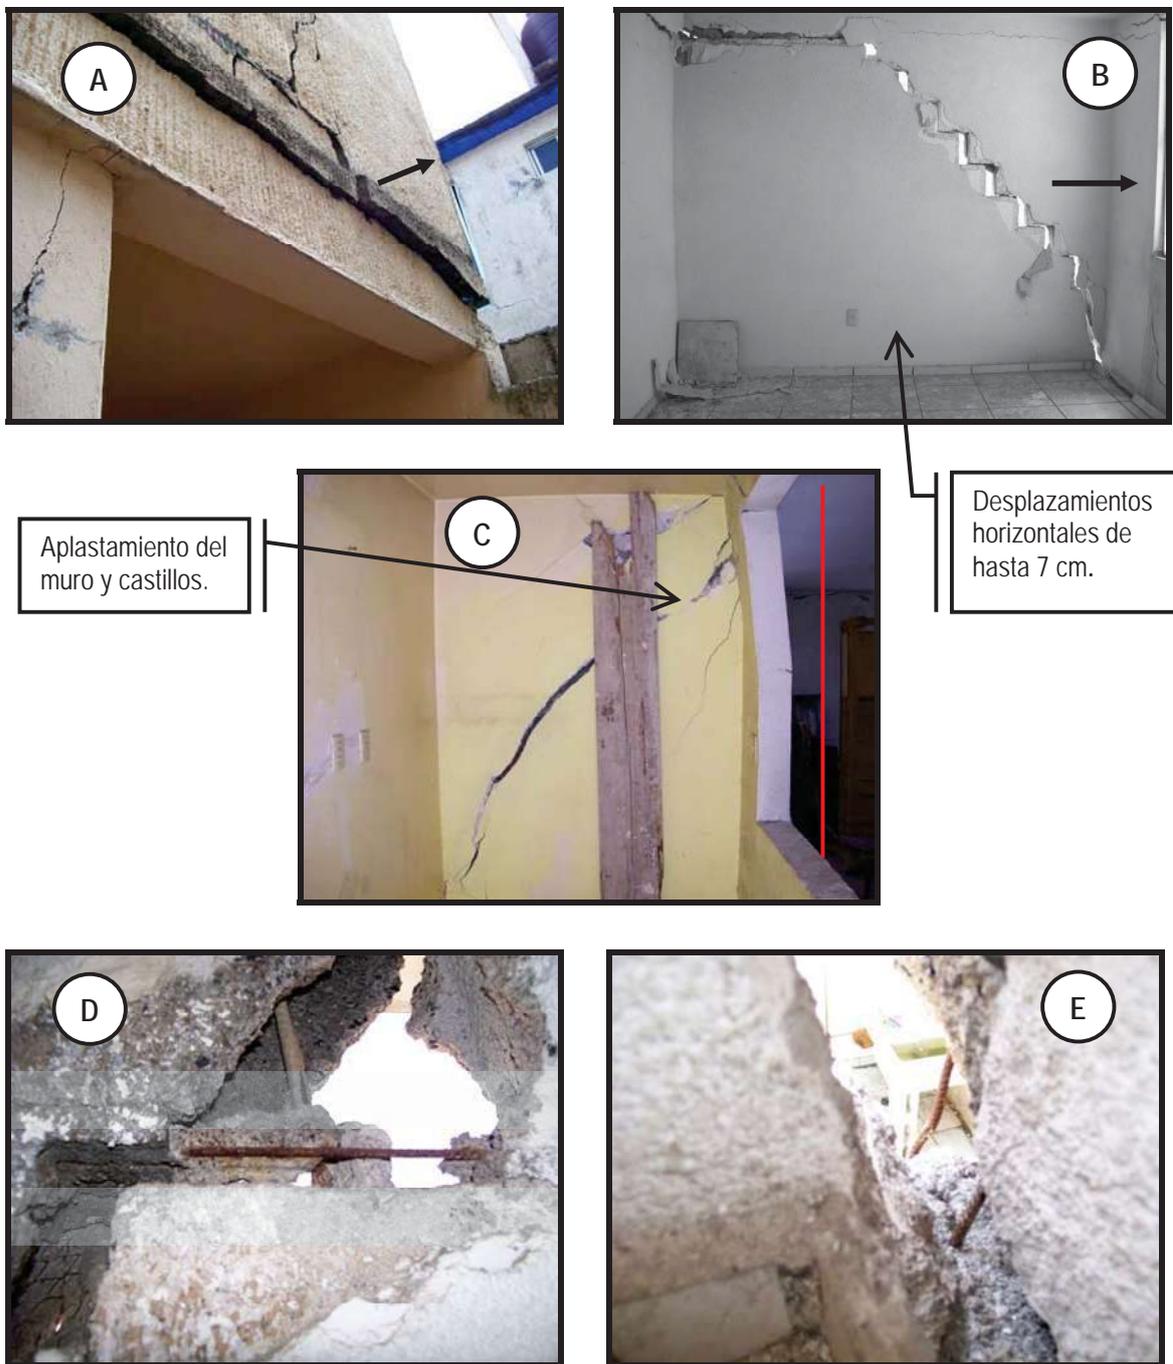
Figura 4.9 Daños estructurales sobre la falla de Torremolinos (Insurgente Oaxaqueño No. 80 – 2).

En la Figura 4.9 se pueden observar los daños aludidos en la Tabla 4.5.

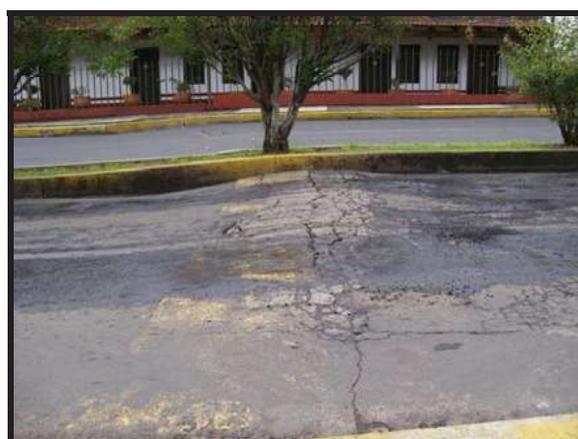
Figura 4.10 Daño en infraestructura sobre la falla de Torremolinos: Avenida Periodismo, frente al Hotel Torremolinos.

En la Figura 4.10 se pueden observar los daños aludidos en la Tabla 4.6.

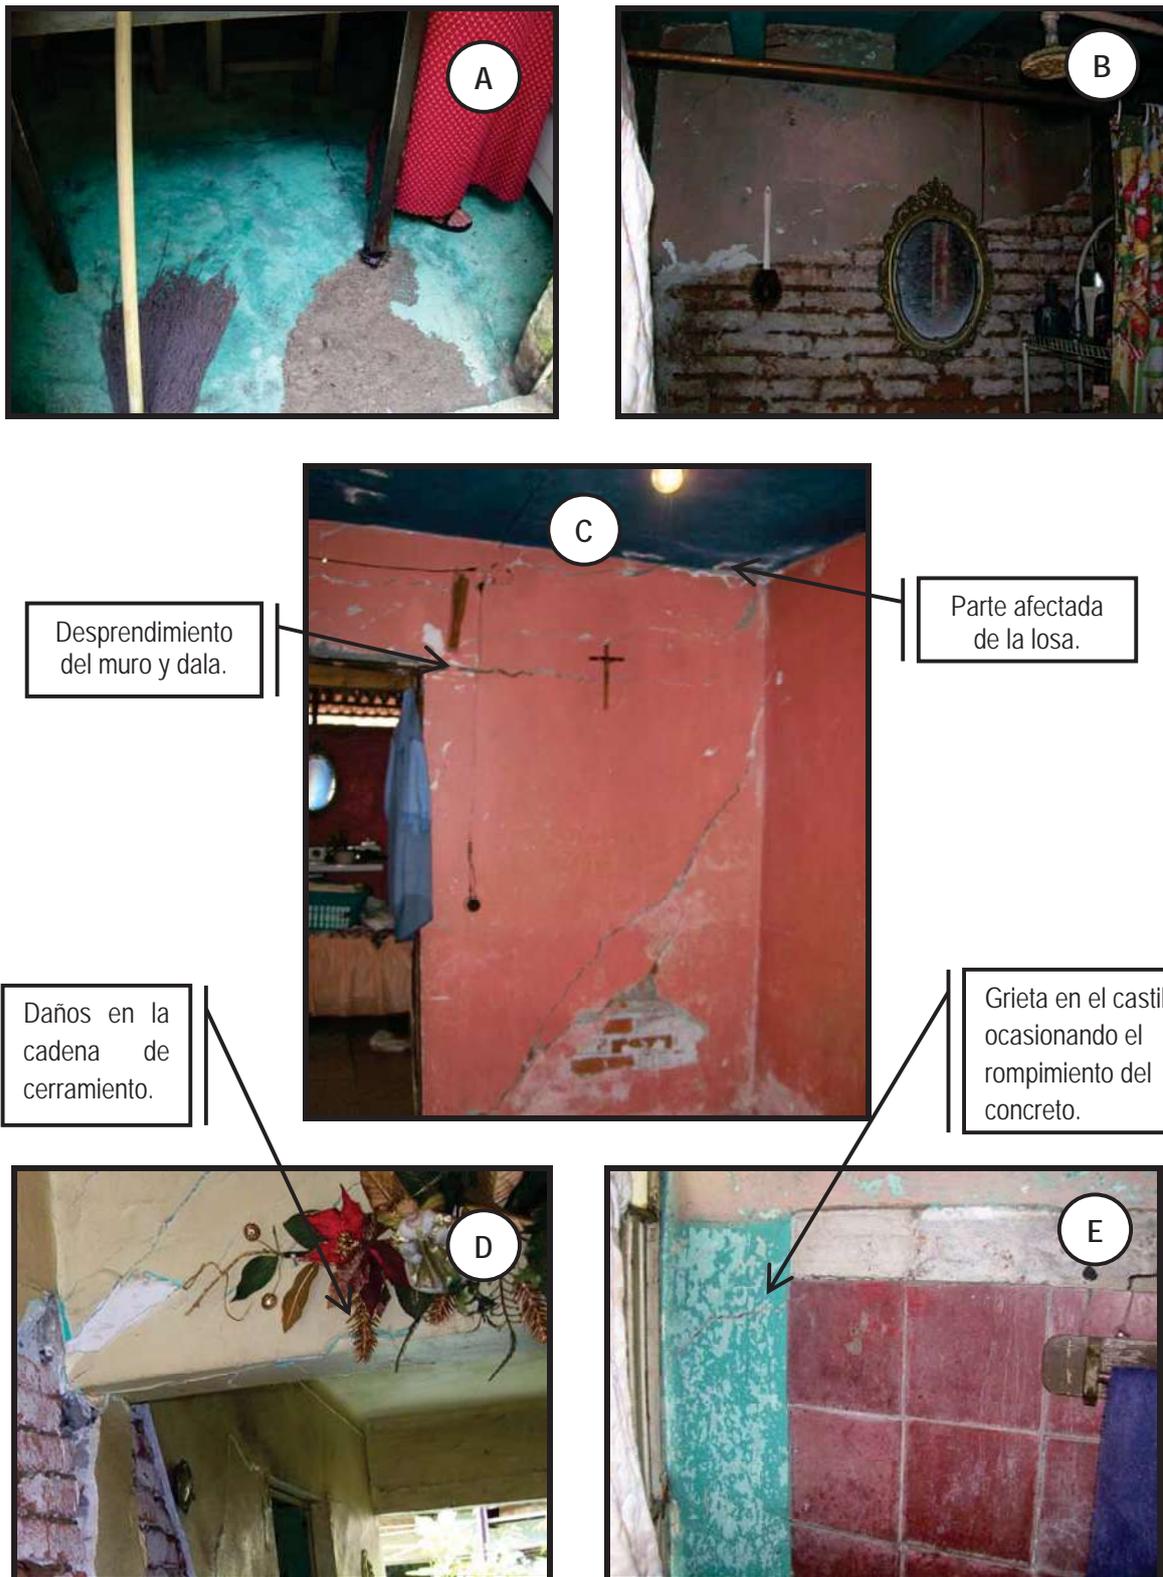
Figura 4.11 Daños sobre la falla de Cuautla (Jacona No. 348).

En la Figura 4.11 se pueden observar los daños aludidos en la Tabla 4.7.

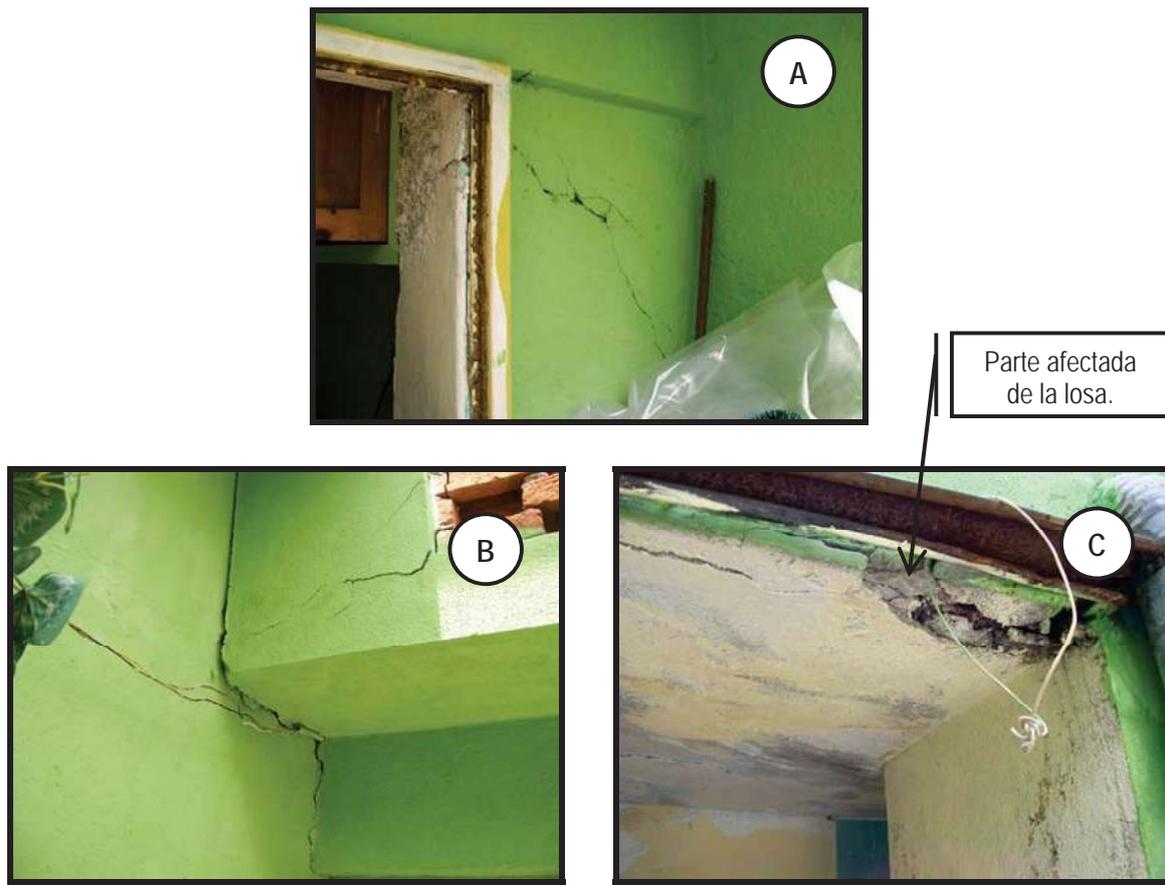
Figura 4.12 Daños sobre la falla de Cuautla (Durango No. 160).

En la Figura 4.12 se pueden observar los daños aludidos en la Tabla 4.8.

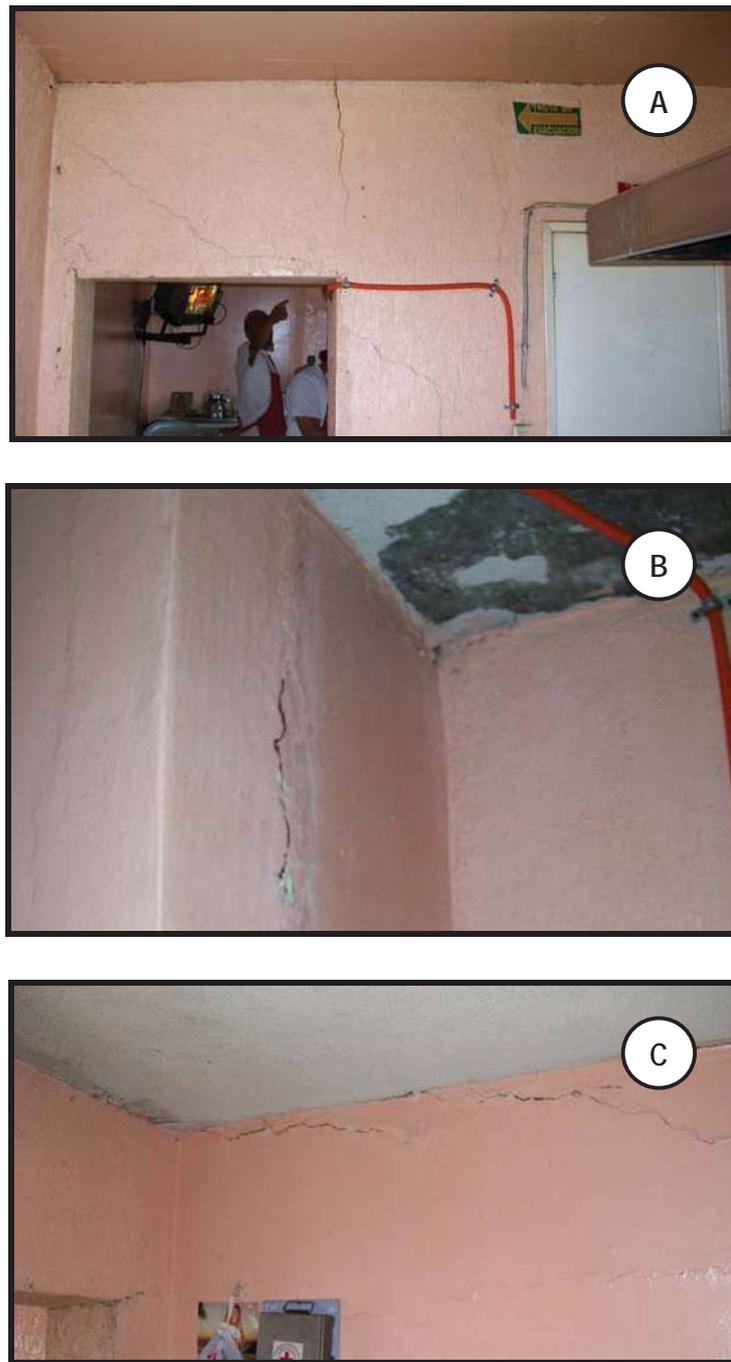
Figura 4.13 Daños sobre la falla de Cuautla (Cuautla No. 903 C).

En la Figura 4.13 se pueden observar los daños aludidos en la Tabla 4.9.

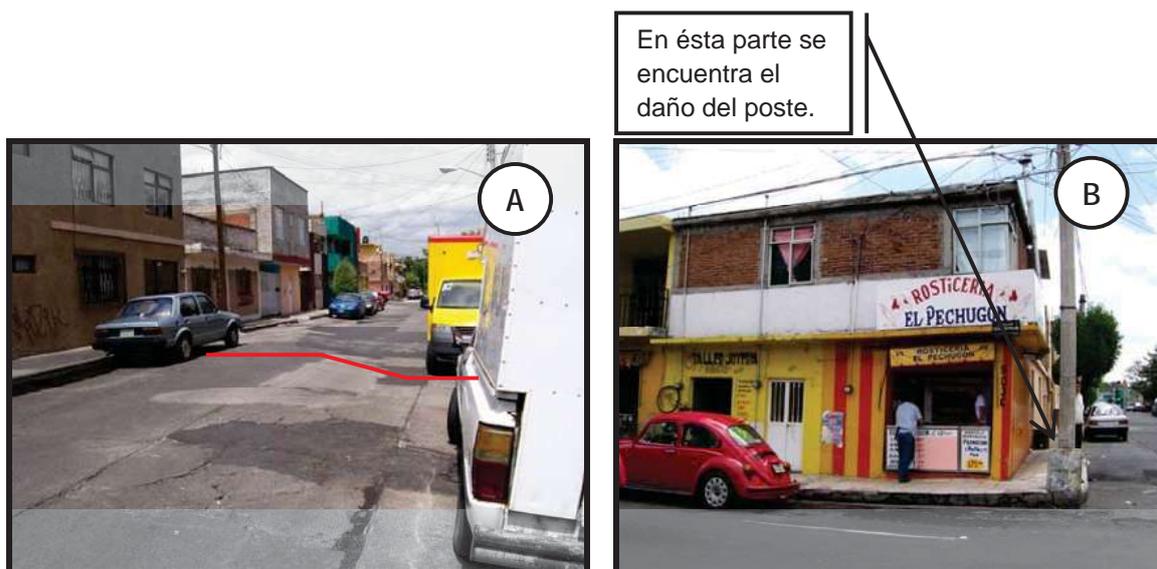
Figura 4.14 Daños en infraestructura sobre la falla de Cuautla.

En la Figura 4.14 se pueden observar los daños aludidos en la Tabla 4.10.

- (A) Tramo de calle Durango. Entre las calles Cauta y Puebla.
- (B) Calle Cuautla.

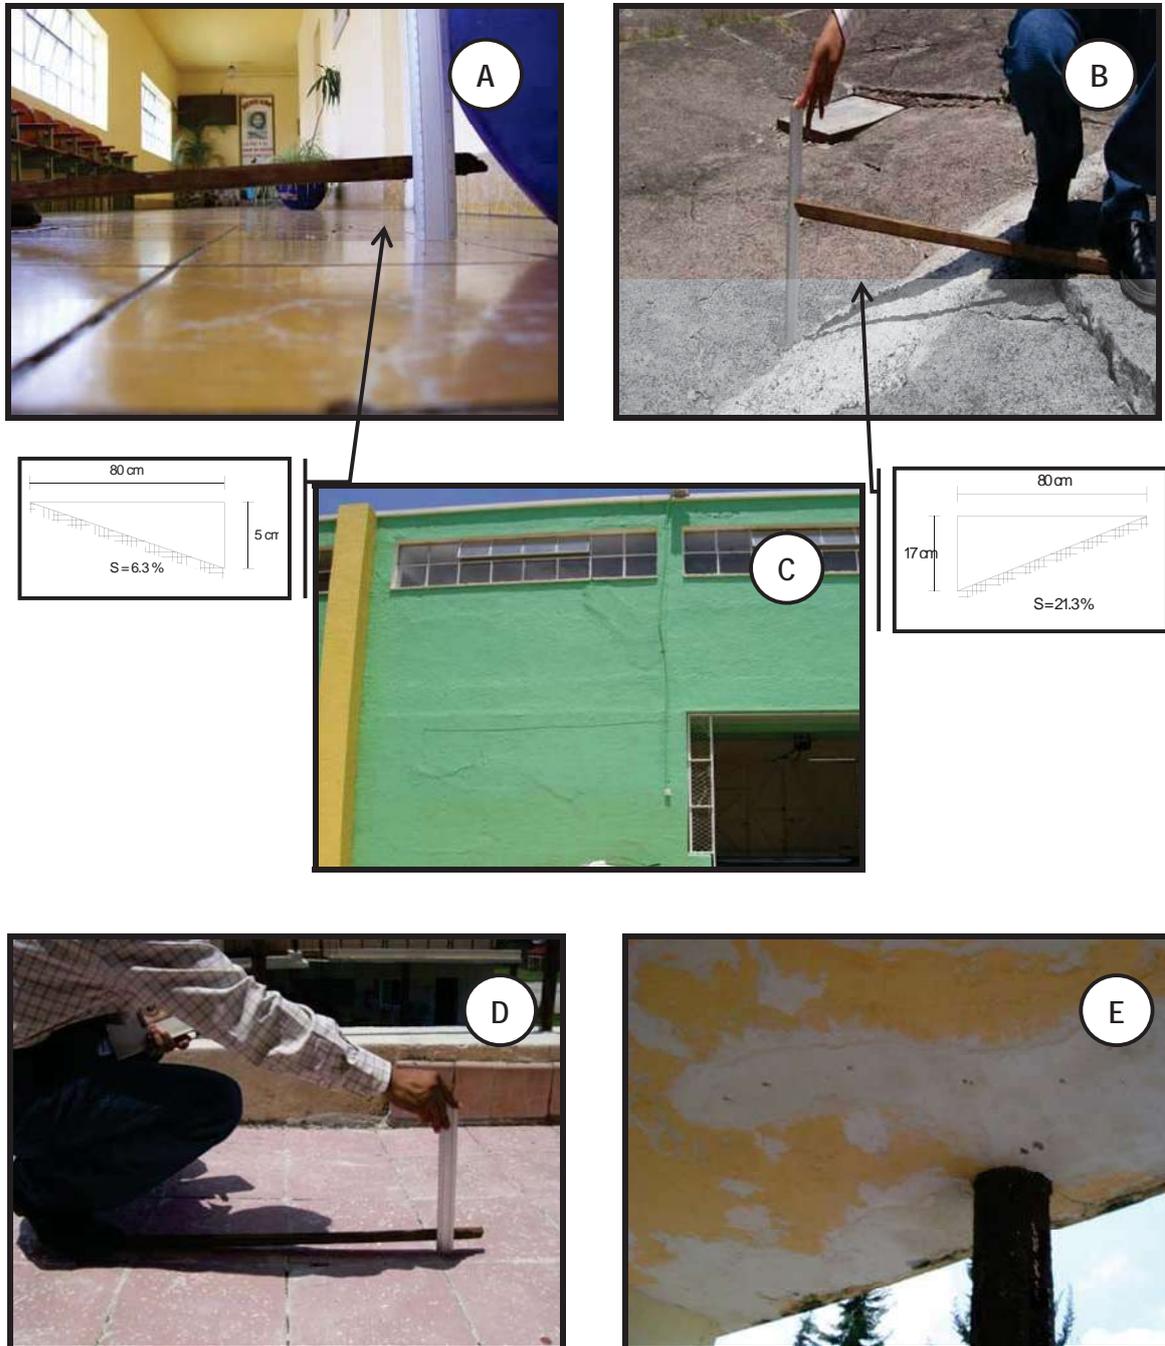
Figura 4.15 Daños sobre la falla Chapultepec (Batalla de la Angostura No. 515).

En la Figura 4.15 se pueden observar los daños aludidos en la Tabla 4.11.

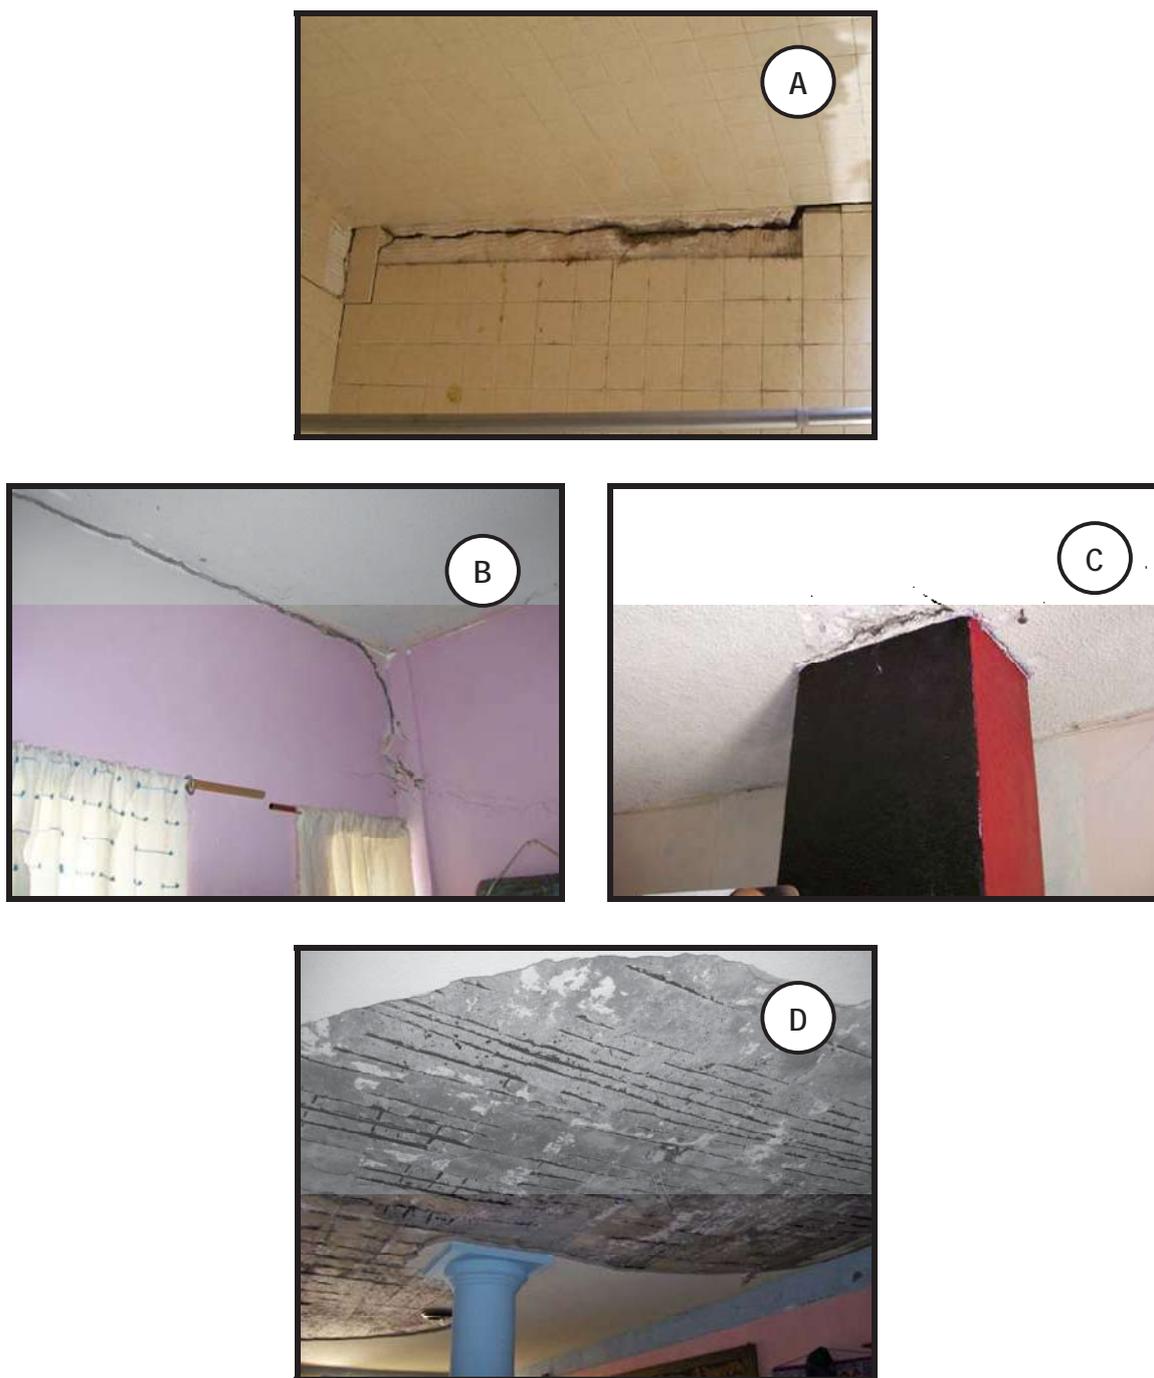
Figura 4.16 Daños sobre la falla Chapultepec (H. Colegio militar No. 129).

En la Figura 4.16 se pueden observar los daños aludidos en la Tabla 4.12.

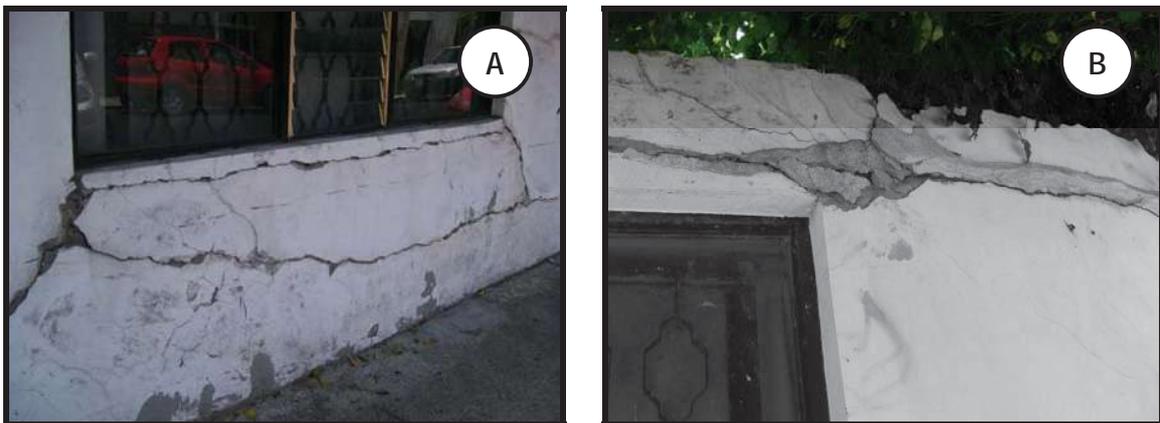
Figura 4.17 Daños sobre la falla Chapultepec (8 de Septiembre No.129).

Referencias: Esta vivienda se encuentra con daños estructurales muy notorios pero desgraciadamente no se pudo tener acceso al inmueble por lo que sólo se muestran imágenes de la parte exterior de la vivienda. En figura 4.17-inciso A- se puede ver cómo los muros de carga han fallado por aplastamiento formando grietas hasta de 3 cm. de espesor. En la figura 4.17-inciso B- se aprecia que la cadena de cerramiento ha fallado por cortante ocasionado por el hundimiento, lo cual provoca la pérdida de área confinada.

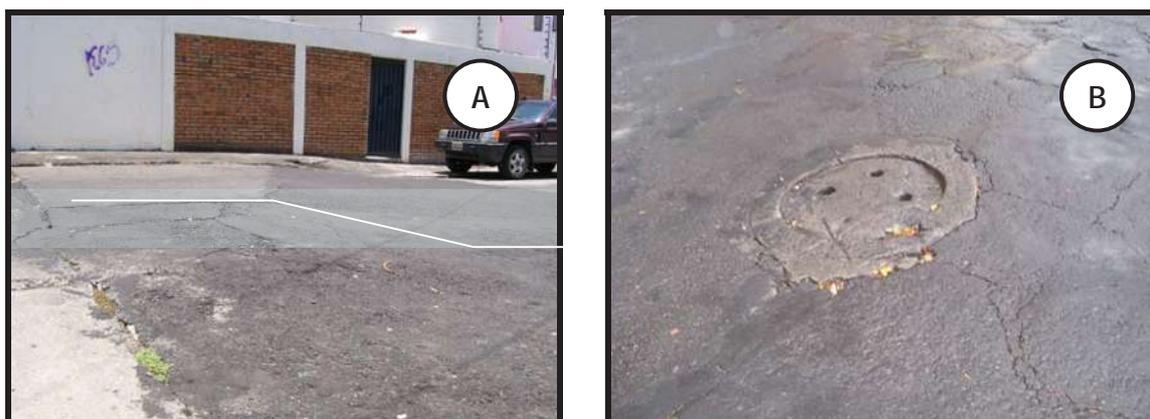
En la Figura 4.18 se pueden observar los daños aludidos en la Tabla 4.13.

(A) Crucero de las calles: 13 de Septiembre y H. Colegio Militar. .

(B) Crucero de las calles: Batallón de Matamoros y H. Colegio Militar..

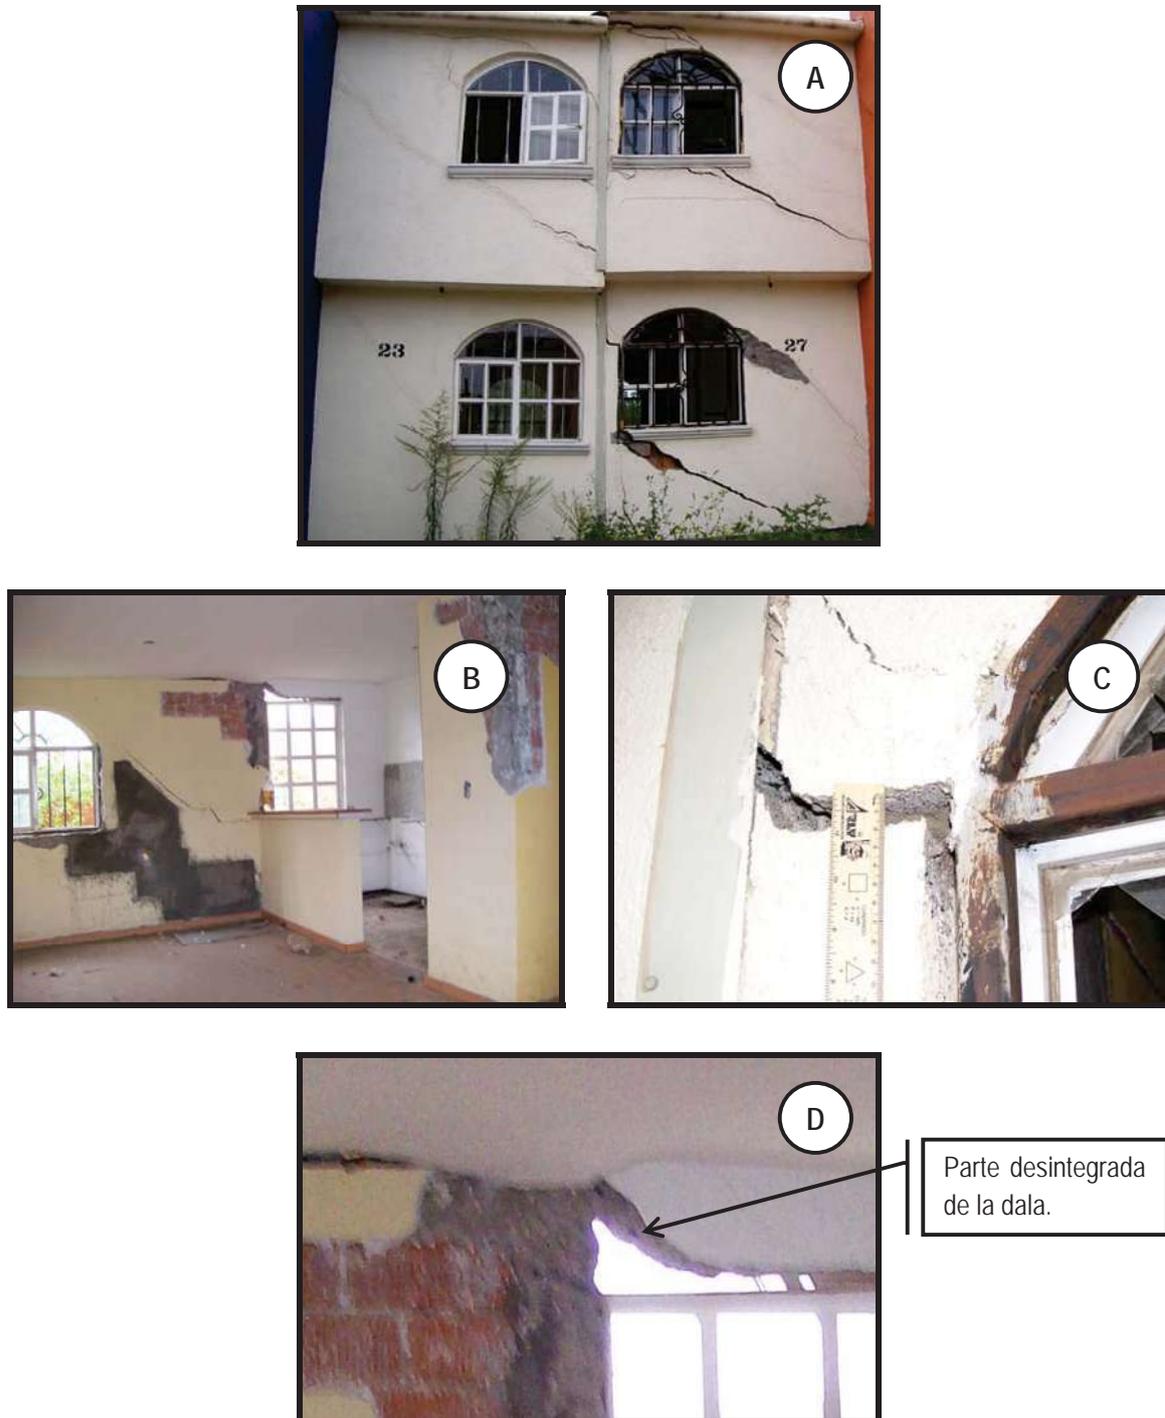
Figura 4.19 Daños sobre la falla El Realito (vivienda número 27 del Fraccionamiento Residencial Torreón Nuevo).

En la Figura 4.19 se pueden observar los daños aludidos en la Tabla 4.14.

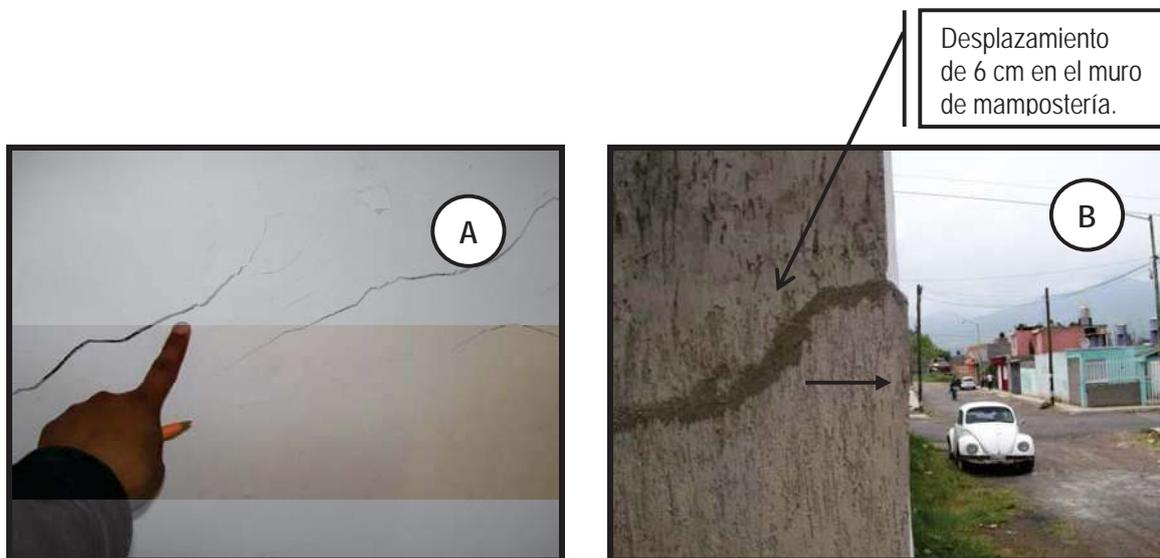
Figura 4.20 Daños sobre la falla El Realito (Manuel Romero de Terreros No. 108).

En la Figura 4.20 –inciso A e inciso B- se ilustran los daños mencionados anteriormente.

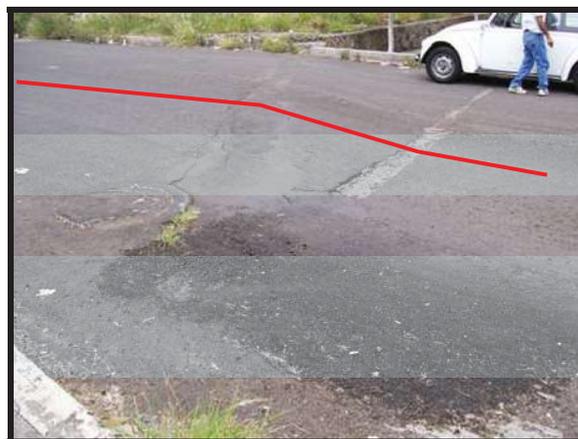
Figura 4.21 Daño en infraestructura sobre la falla El Realito: Tramo de la calle Manuel de la Peña

En la Figura 4.21 se pueden observar los daños aludidos en la Tabla 4.15.

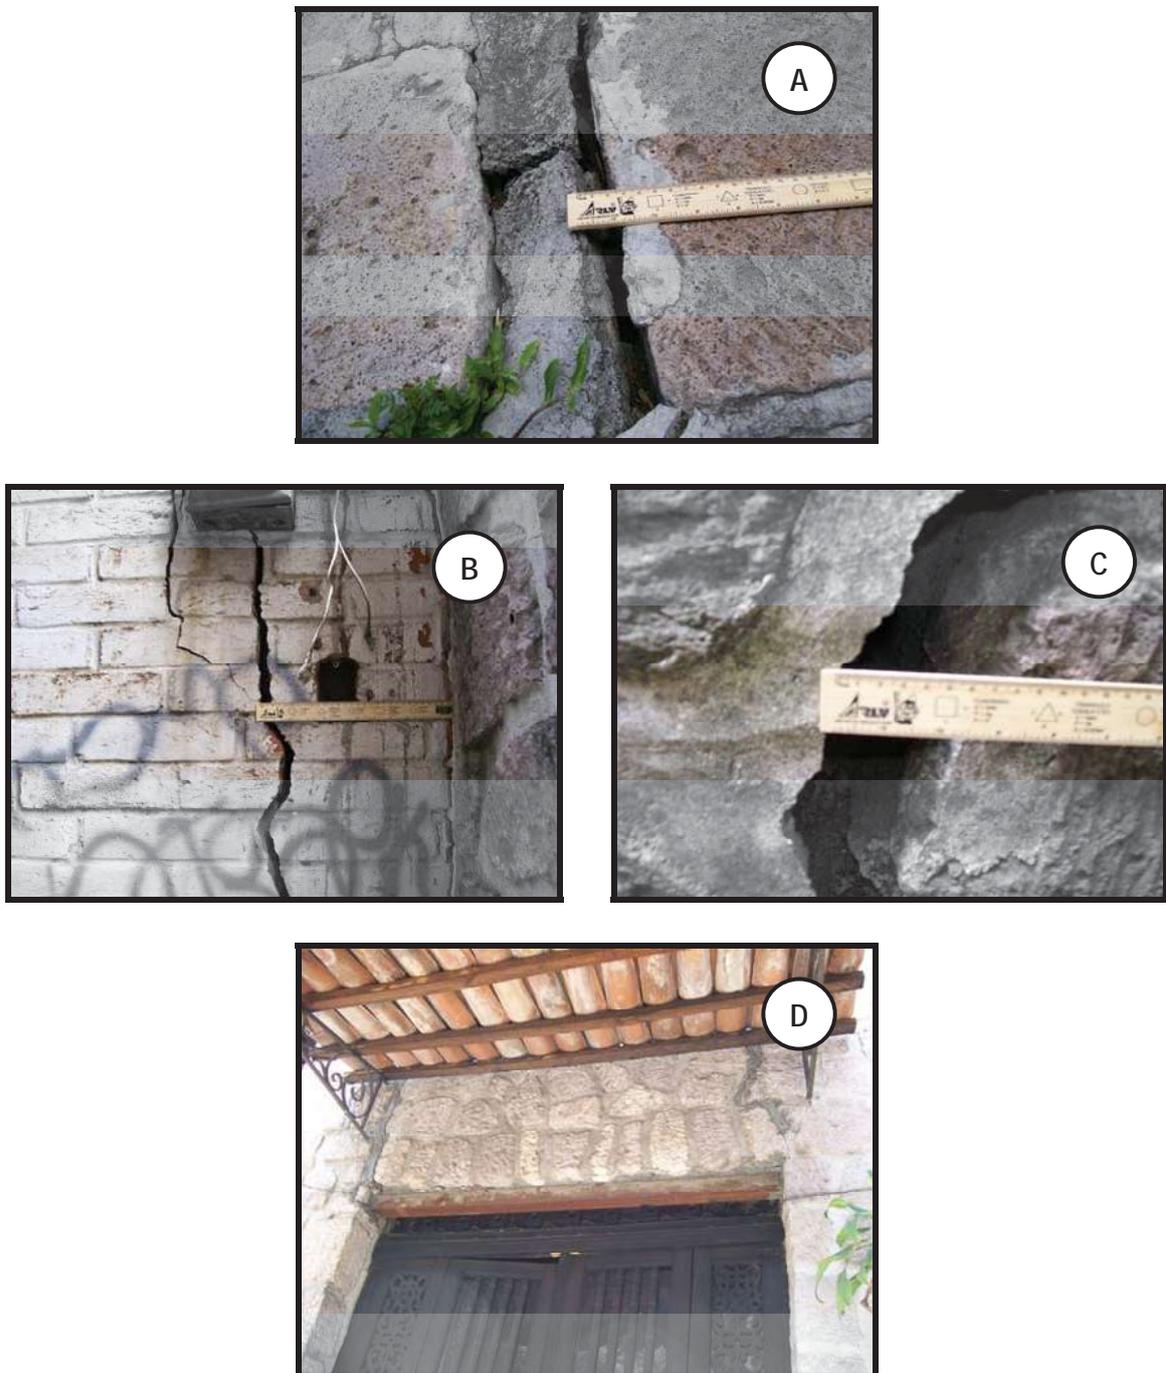
Figura 4.22 Daños sobre la falla La Colina (Calle de Los Ejidos No. 197).

En la Figura 4.22 se pueden observar los daños aludidos en la Tabla 4.16.

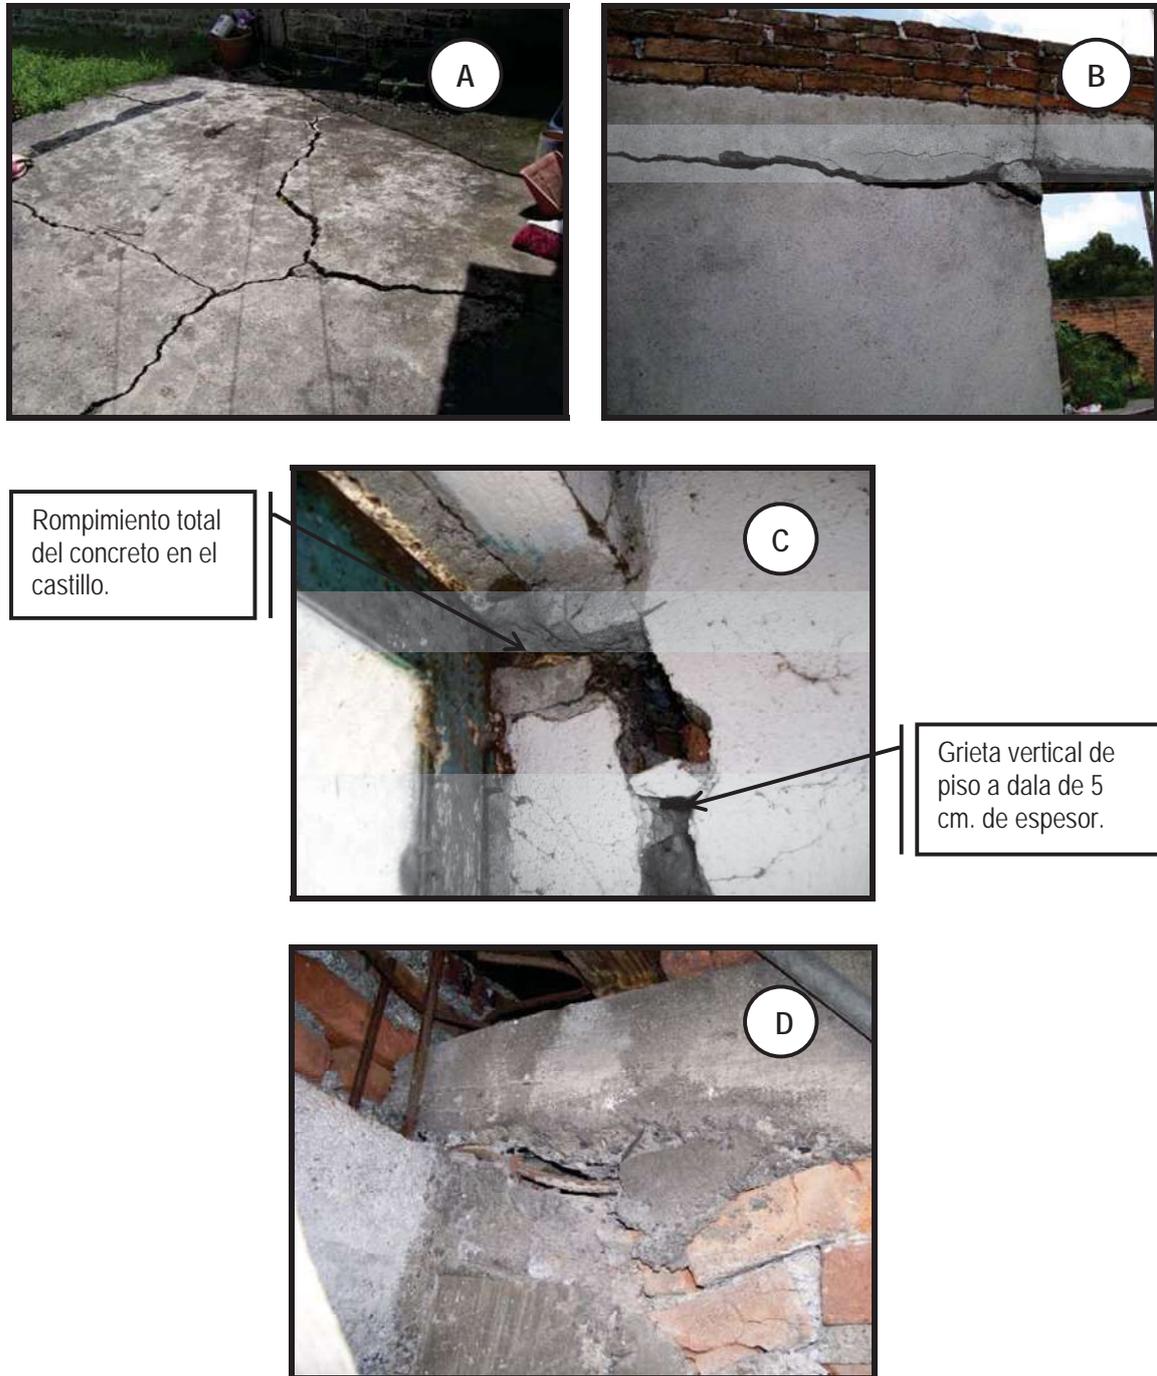
Figura 4.23 Daños sobre la falla La Colina (José Santos Villa No. 421).

En la Figura 4.23 se pueden observar los daños aludidos en la Tabla 4.17.
