FACULTAD DE INGENIERÍA CIVIL

**“PROPUESTA DE MODIFICACIÓN AL REGLAMENTO DE
CONSTRUCCIÓN DEL ESTADO DE MICHOACÁN DE OCAMPO
RELACIONADA A DAÑOS ESTRUCTURALES EN OBRAS CIVILES
OCASIONADOS POR FALLAS GEOLÓGICAS”**

TESIS

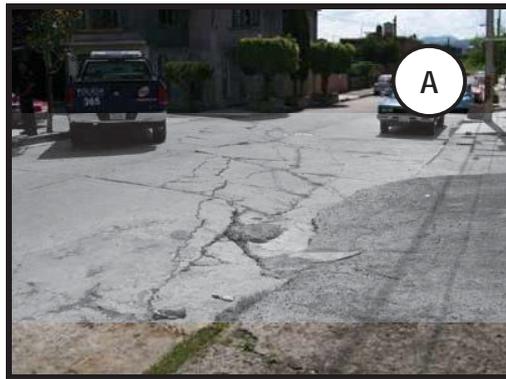
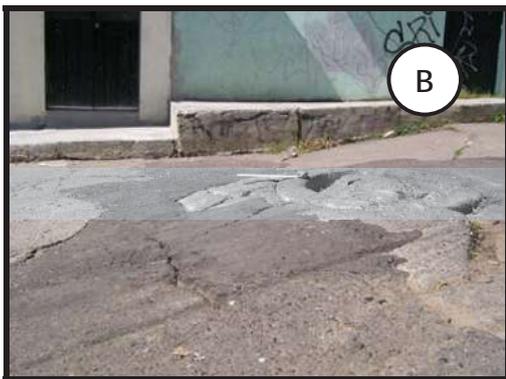
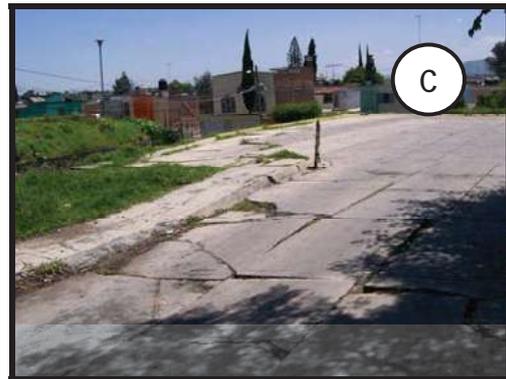
Figura 4.24 Daños en infraestructura sobre la falla La Colina

En la Figura 4.24 se pueden observar los daños aludidos en la Tabla 4.18.

- (A) Tramo de la Calle Halcón.
- (B) Calle Museo de Antropología.
- (C) A un costado de la calle Coatzacoalcos

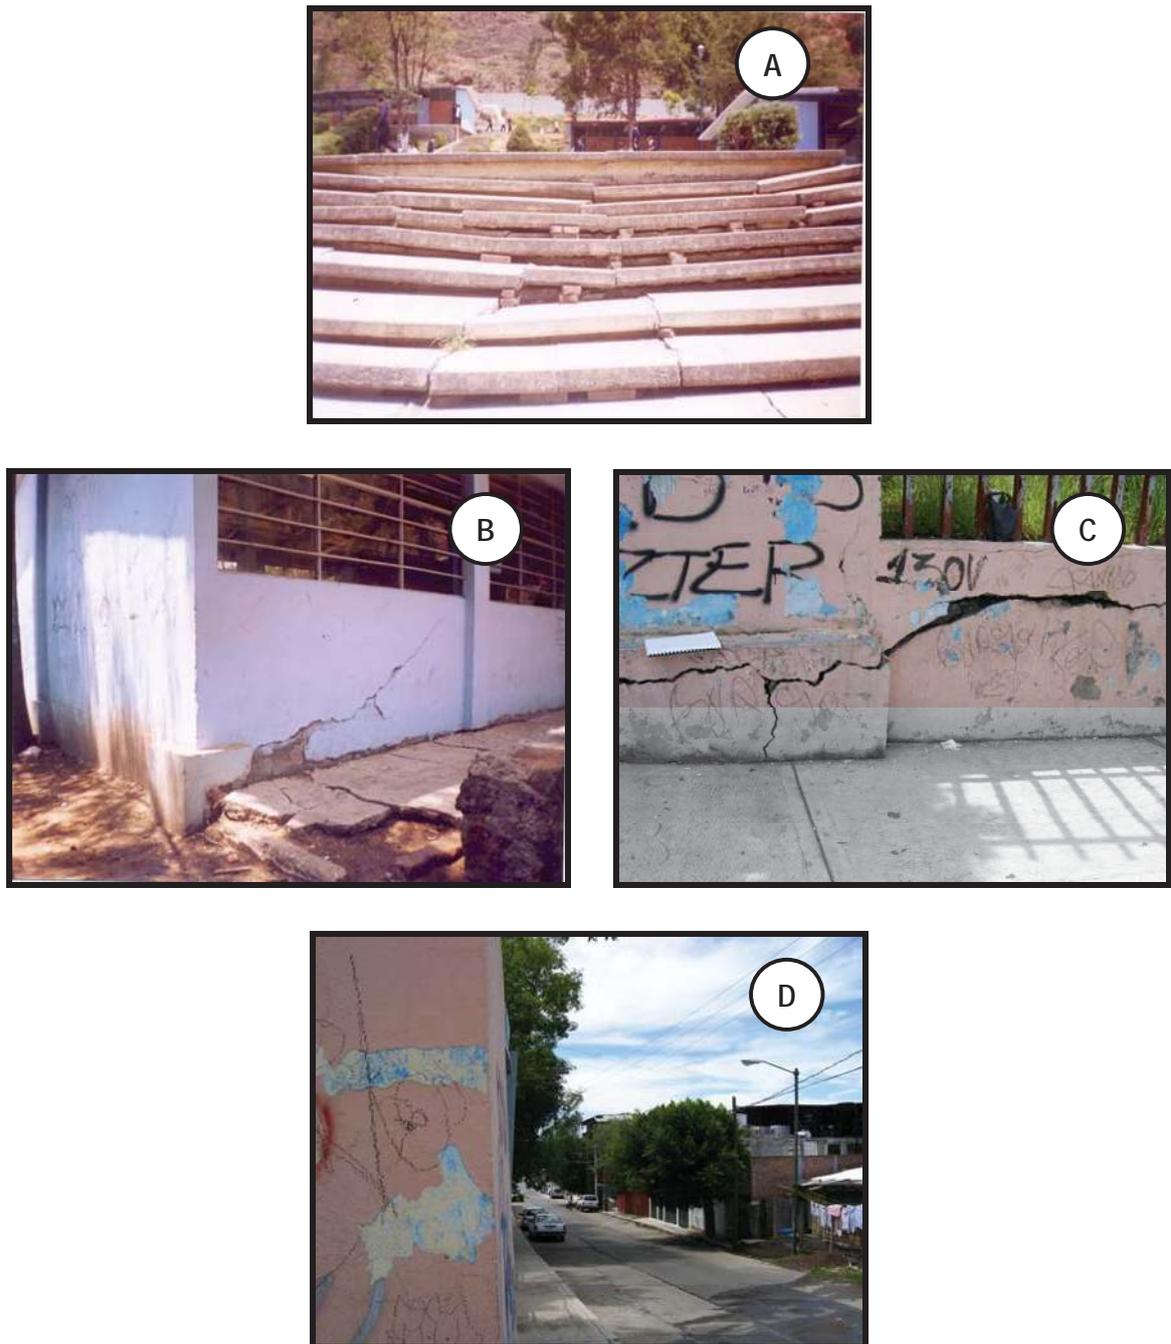
Figura 4.25 Daños ocasionados por la falla de La Paloma (Secundaria Técnica No. 77).

Las figuras 4.25 –inciso C e inciso D-, son imágenes recientes en las cuales se puede apreciar que existe deslizamiento de talud al grado de empujar y agrietar el muro perimetral localizado en la calle Ahuizotl.

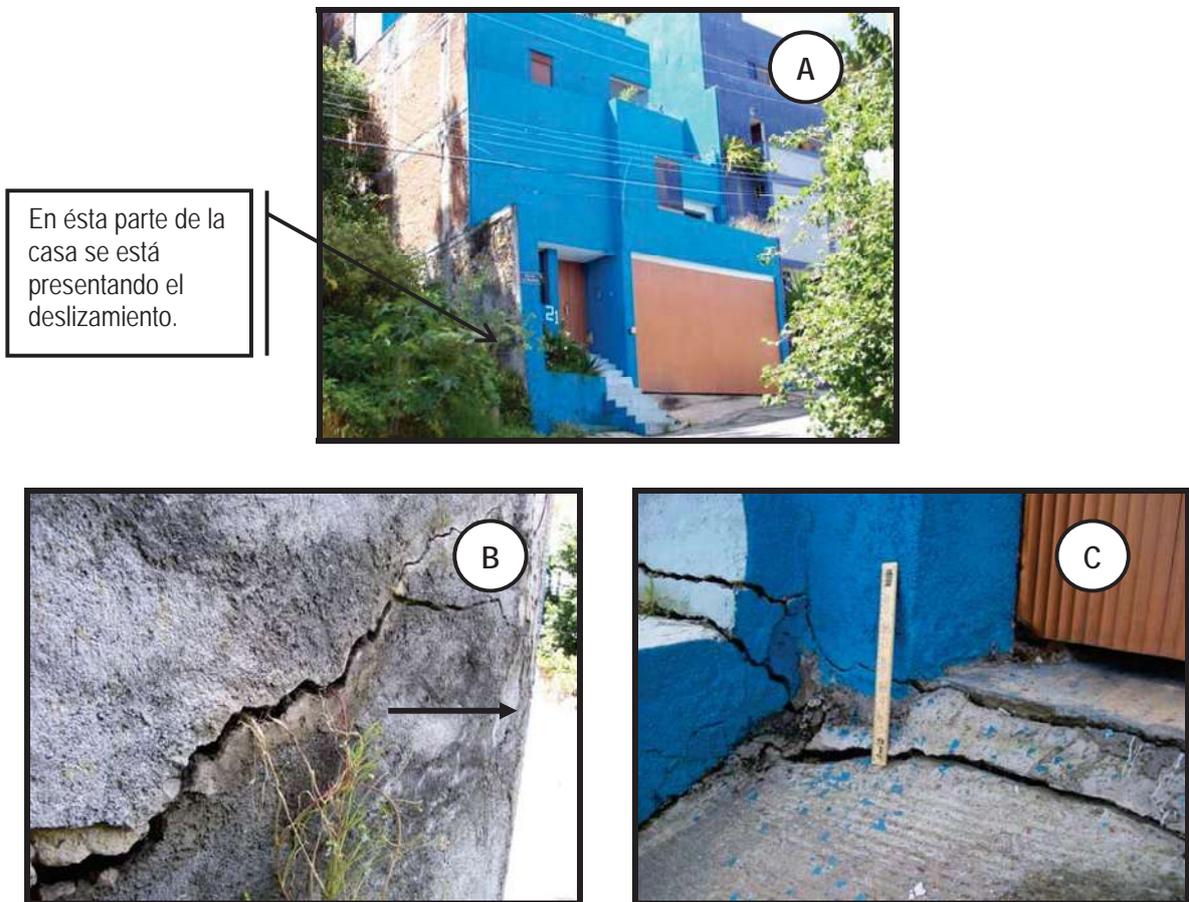
Figura 4.26 Daños ocasionados por la falla de La Paloma (J. Strauss No. 21)

Referencias: Este inmueble se ve afectado por los deslizamientos locales de talud. Hasta la fecha presenta una grieta de 5 cm en el muro de mampostería sobre el que se desplanta la residencia (Figuras 2.26-inciso A e inciso B-). La grieta sigue la dirección del deslizamiento del talud. En la Figura 2.26-inciso C-, se muestra que en la escalera de acceso a la casa y la rampa de la cochera se presenta un deslizamiento horizontal de 5 cm. y un asentamiento de 2 cm.

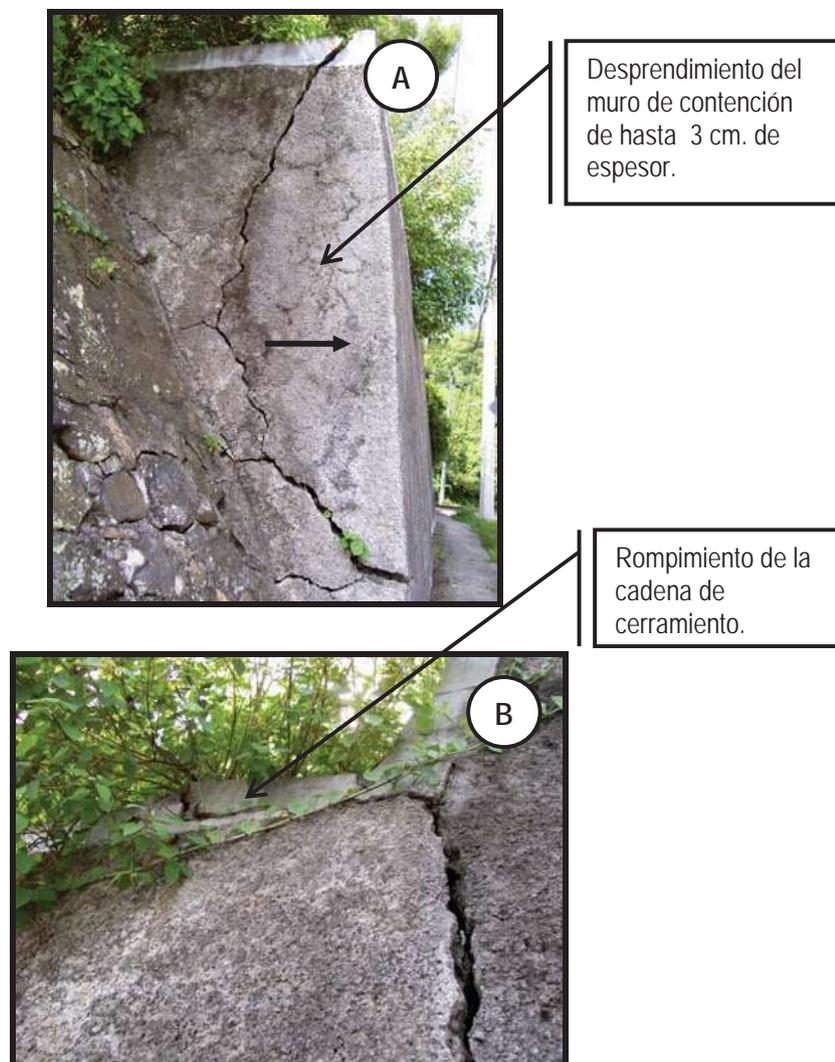
Figura 4.27 Daños ocasionados por la falla de La Paloma (Mozart No. 222)

En la Figura 4.27-inciso B- se aprecia que el empuje del terreno ha llegado a descorchar a la cadena de cerramiento.

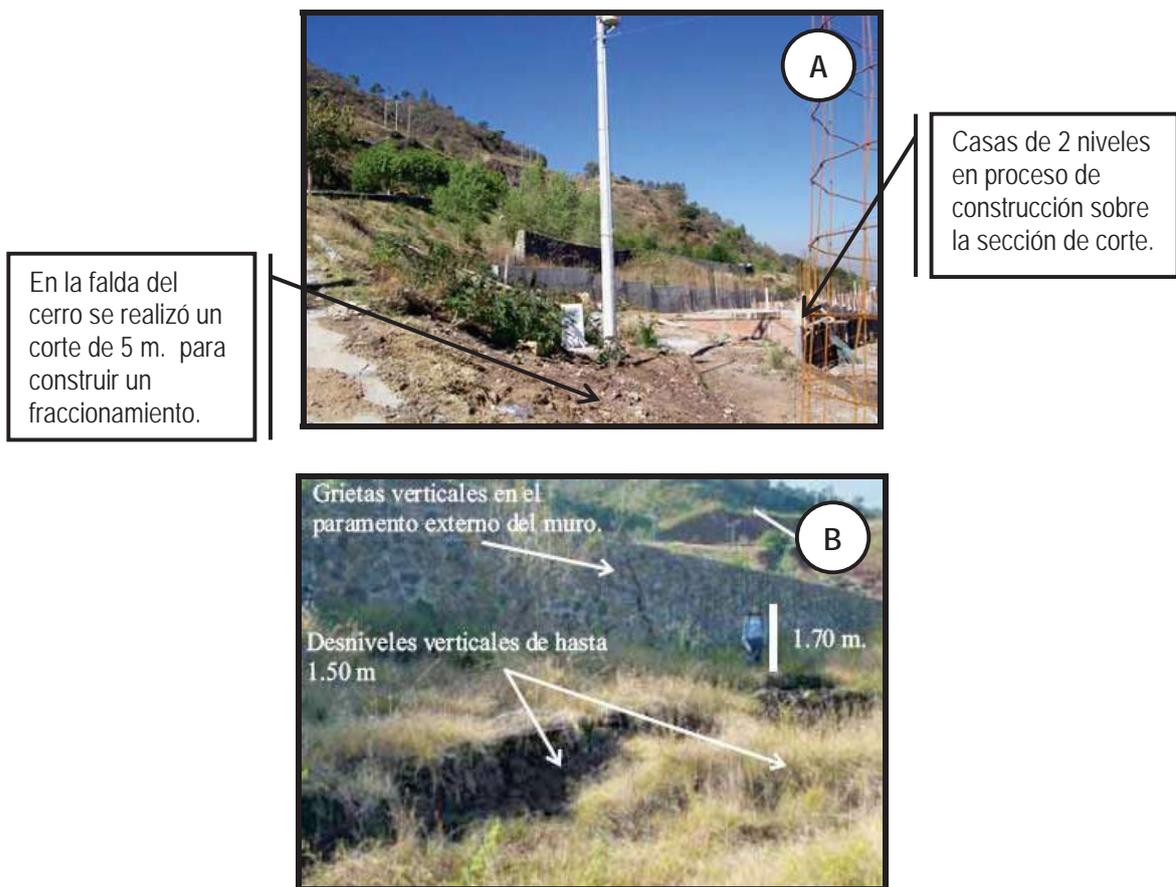
Figura 4.28 Algunos daños ocasionados por la falla de La Paloma: Zona alta de Ocolusen

Descripción: La dirección corresponde a la zona alta de Ocolusen, en la cual no transita constantemente gente ni vehículos pero presenta un deslizamiento en las banquetas y a pesar de eso se siguen construyendo viviendas de dos niveles, a sabiendas de que el muro de contención que se encuentra en la parte superior está presentando grietas en sentido vertical y que con el tiempo sigue presentando movimientos rototraslacionales capaces de poner en peligro todo lo que se encuentre sobre o al pie del escarpe. En la figura 4.28 -inciso A- se muestra el lugar en el que se están construyendo casas de dos niveles sobre el área del corte del terreno y en la Figura 4.28 -inciso B- se observan las grietas que presenta el muro de contención por el empuje de masas de tierra y los desniveles verticales que se tienen en la zona por causa del deslizamiento del talud.

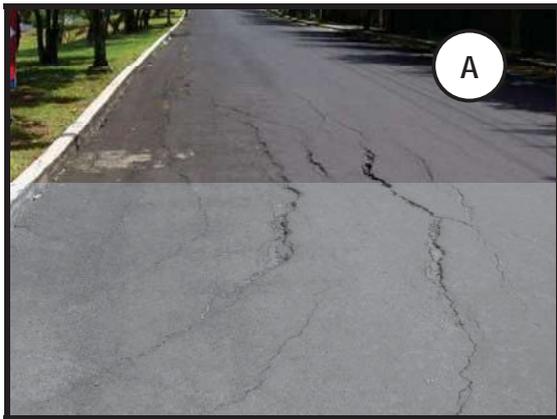
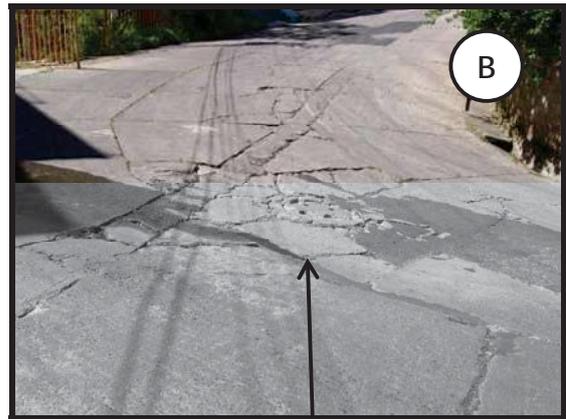
En la Figura 4.29 se pueden observar los daños aludidos en la Tabla 4.19.

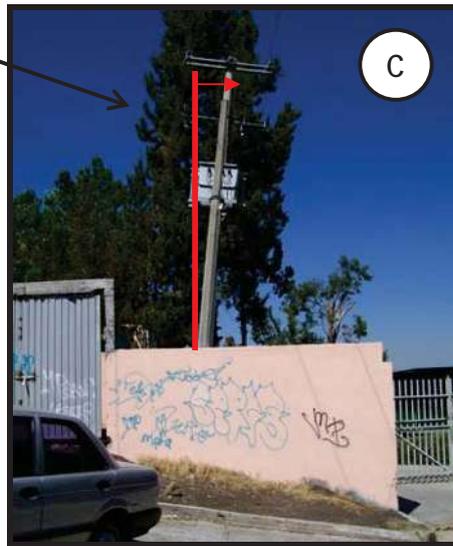
El poste presenta ángulo de inclinación con respecto a la vertical.

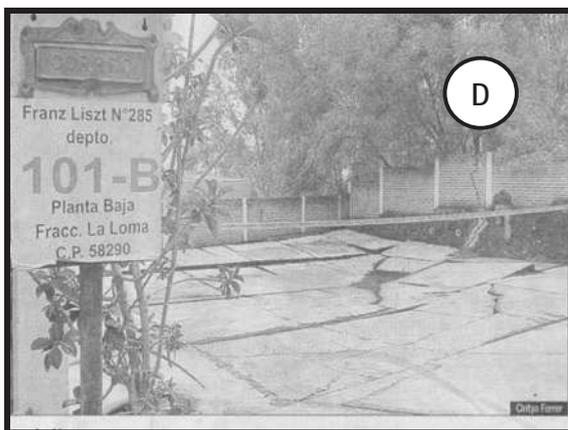
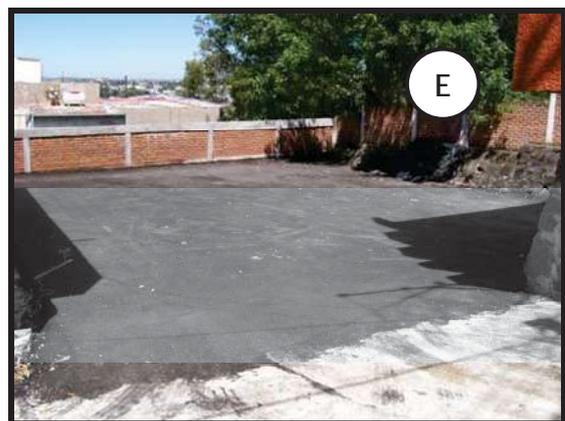
Pozo de visita afectado.
