**UNIVERSIDAD MICHOACANA DE SAN
NICOLAS DE HIDALGO**
FACULTAD DE INGENIERÍA CIVIL

**“ANÁLISIS DEL ESTADO ACTUAL DEL
SISTEMA DE AGUA POTABLE DE LA
POBLACIÓN DE NUEVO SAN JUAN
PARANGARICUTIRO Y ALTERNATIVAS DE
SOLUCIÓN”**

TESIS PROFESIONAL

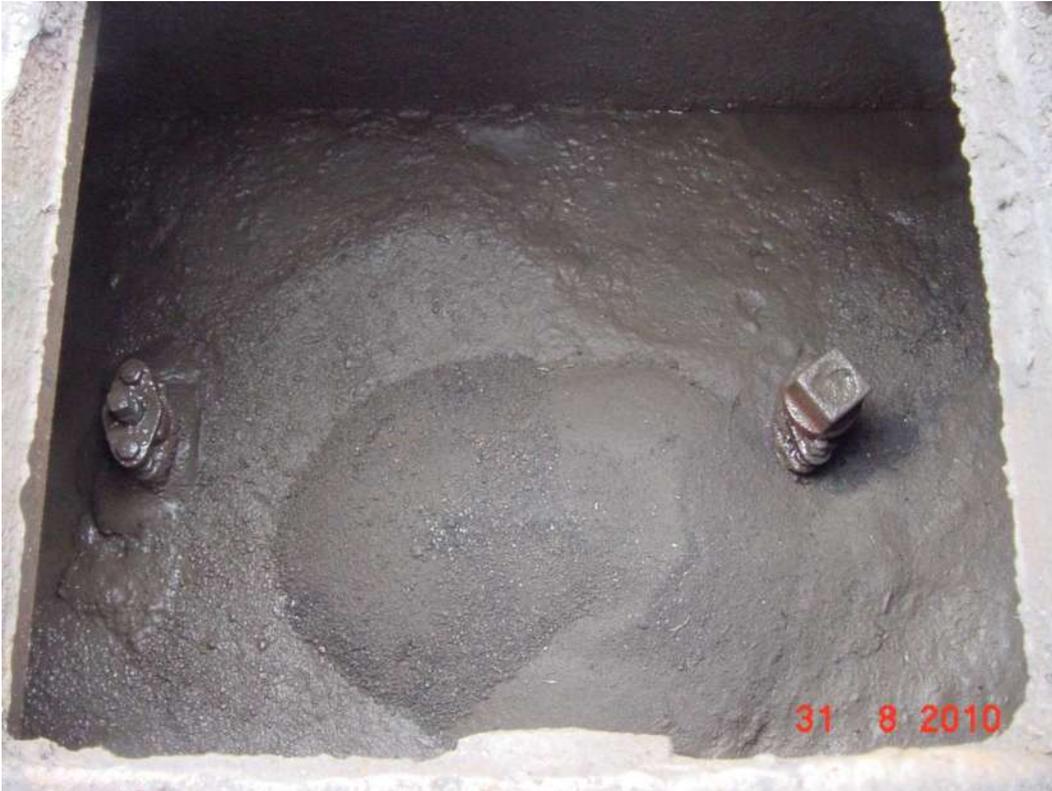
DIAMETRO (pulgadas)	No. DE PIEZAS	UBICACIÓN	ESTADO
10	1	Tanque Paricutín	En buen estado
	1	Calle Educación y calle Mariano Matamoros	En mal estado
8	1	Calle Tariacuri y Linda vista	En mal estado
	1	En registro ahogado	En mal estado
6	1	Salida de tanque Paricutín	En buen estado
	1	Calle Nicolás Bravo y Mariano Matamoros	En buen estado
	2	Calle Madero y privada de Madero	En mal estado
	2	Calle Pino Suarez esquina con Independencia	En buen estado
	1	Calle Obregón esquina con calle Iturbide	En buen estado
	2	Calle Pino Suarez esquina con calle Libertad	En buen estado
	1	Calle Insurgentes esquina con Pino Suarez	En buen estado
	1	Calle Iturbide esquina con Lindavista	En mal estado
	1	Salida de tanque Lázaro Cárdenas	En mal estado
	2	Privada Madero y calle primavera	En buen estado
	2	Calle Lindavista en derivación a El papalote	En buen estado
	1	Calle Madero esquina con Lindavista	En buen estado
4	1	Privada de Tanganxuan	En buen estado

2	Calle las flores esquina con Américas	En buen estado
	3	Calle Benito Juárez esquina con Simón Bolívar	En buen estado
	1	Calle Las flores esquina con Michoacán	En buen estado
	1	Calle Las flores esquina con Benito Juárez	En mal estado
	1	Calle Obregón esquina con Benito Juárez	En buen estado
	1	Portal Morelos esquina con 5 de mayo	En buen estado
	1	Calle Iturbide esquina con Obregón	En mal estado

Figura 4.4.1 Válvulas inoperantes

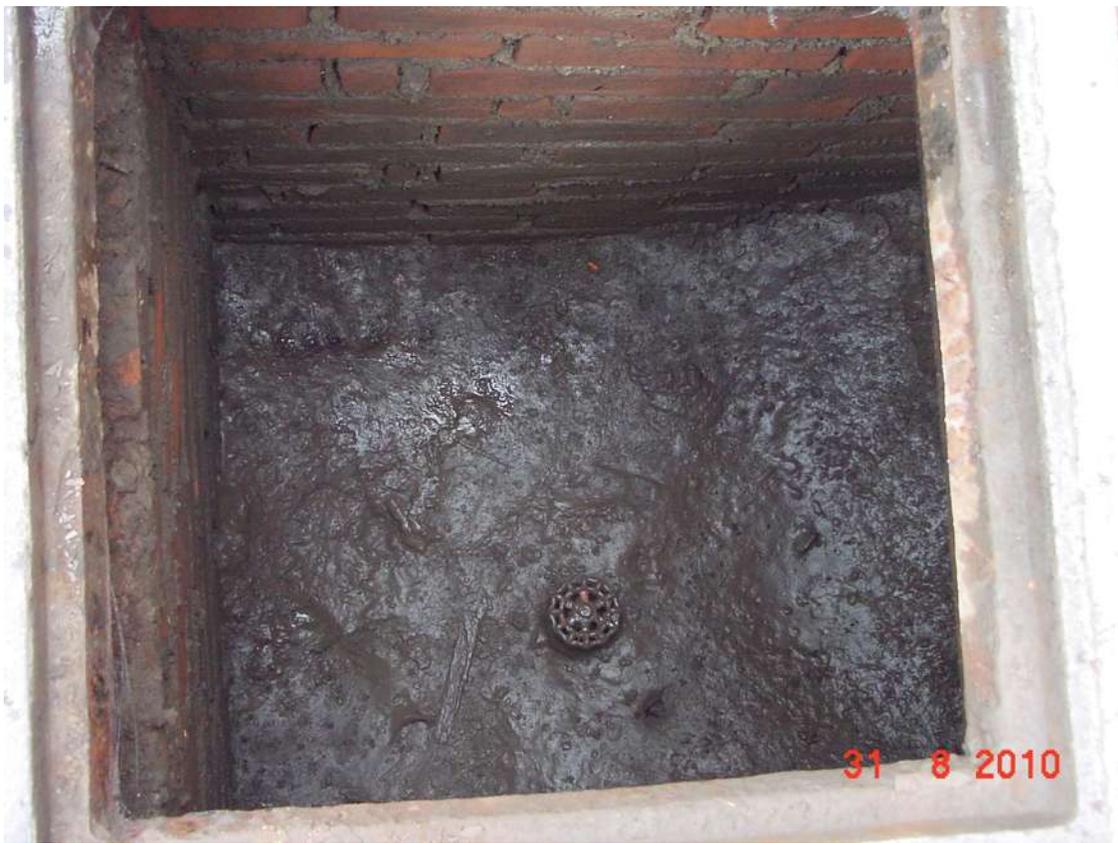
- Existen válvulas de material y características de cierre inadecuadas para la operación de la red.

Figura 4.4.2 Válvula inadecuada

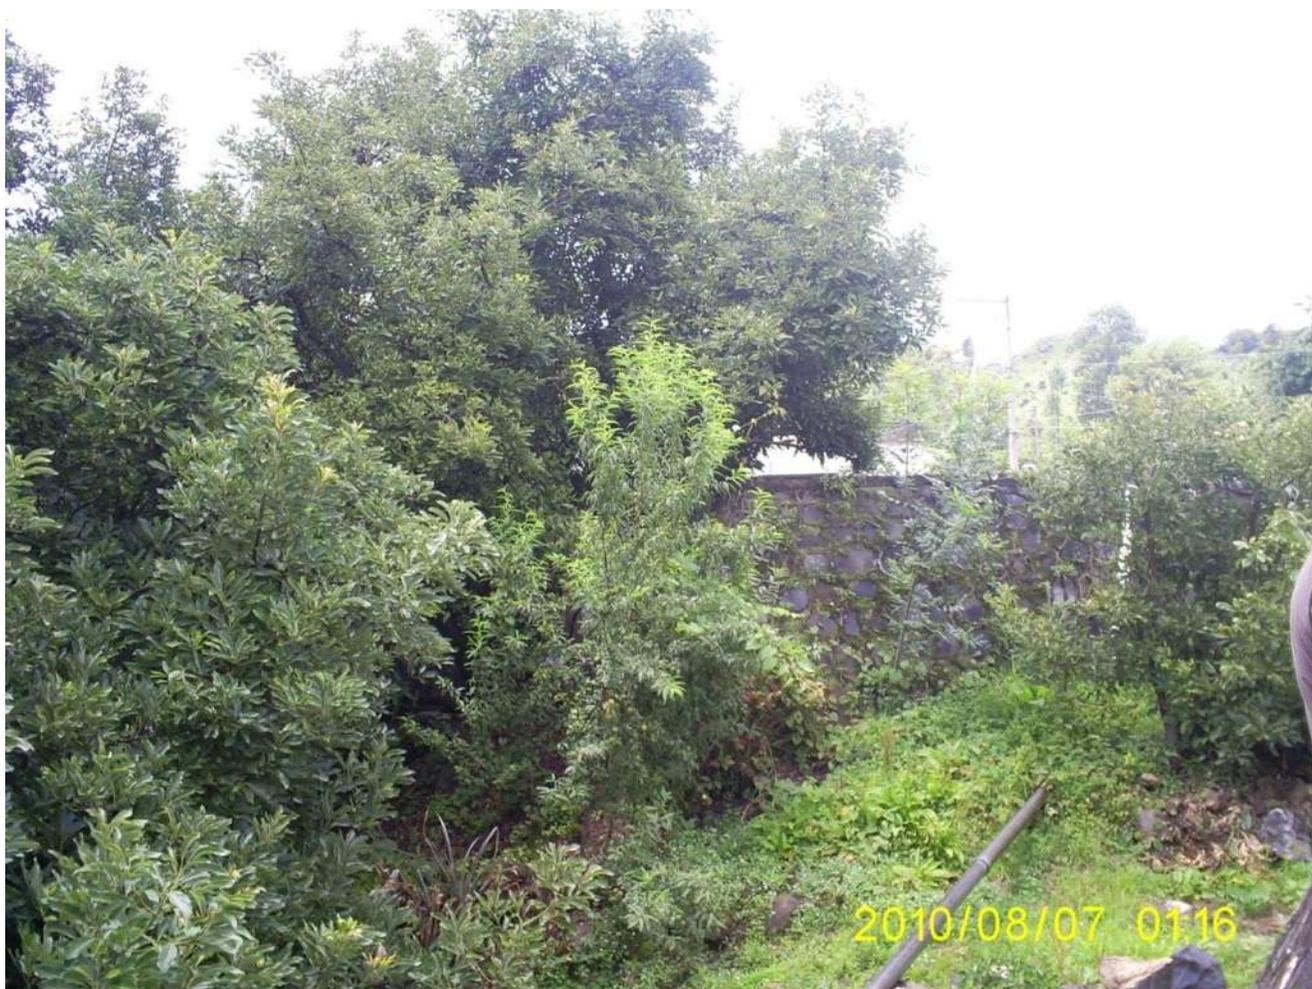
Figura 4.5.2 Tanque “Lázaro Cárdenas”

- Tanque de demasías “Lázaro Cárdenas”, a un lado del tanque “Las Rosas”

Por lo que se refiere a los tanques de regulación, fue necesario sacar del servicio algunos de estos (El Papalote, Lázaro Cárdenas y Bachilleres), por exceso de fugas y el riesgo que representaban en caso de que llegaran a abrirse.

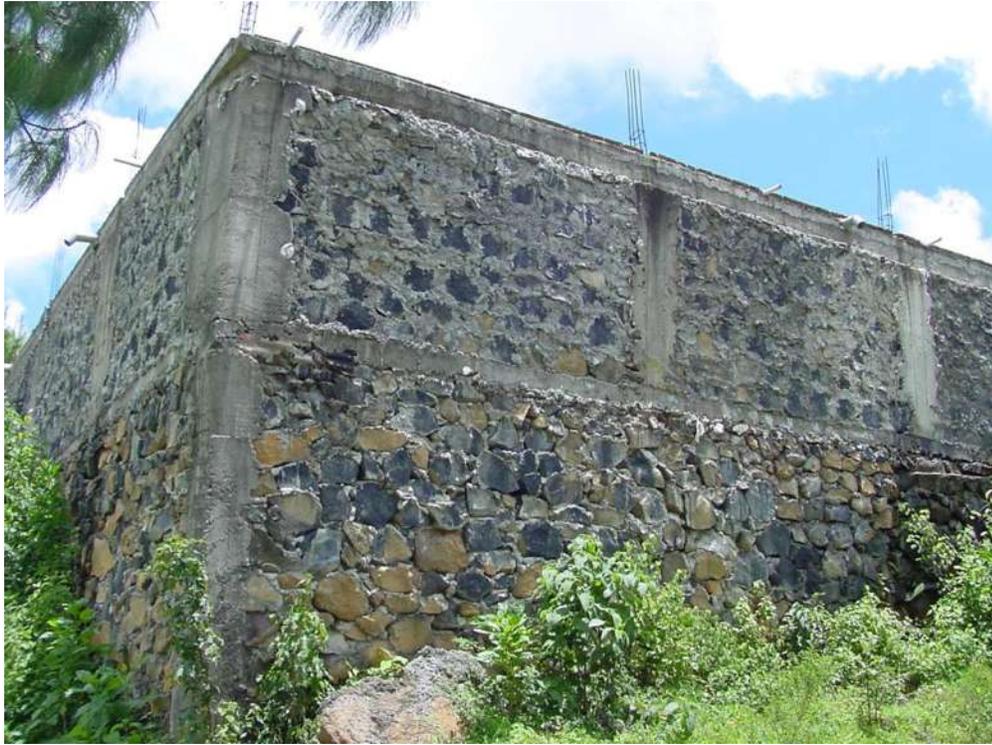
Figura 4.5.5. Tanque “Alta Vista”

- Tanque “Alta Vista”, de 17x17x2.5 m, lo abastece el manantial “Los conejos” y abastece a en ocasiones al centro y sur de la población, tiene una operación esporádica e intermitente

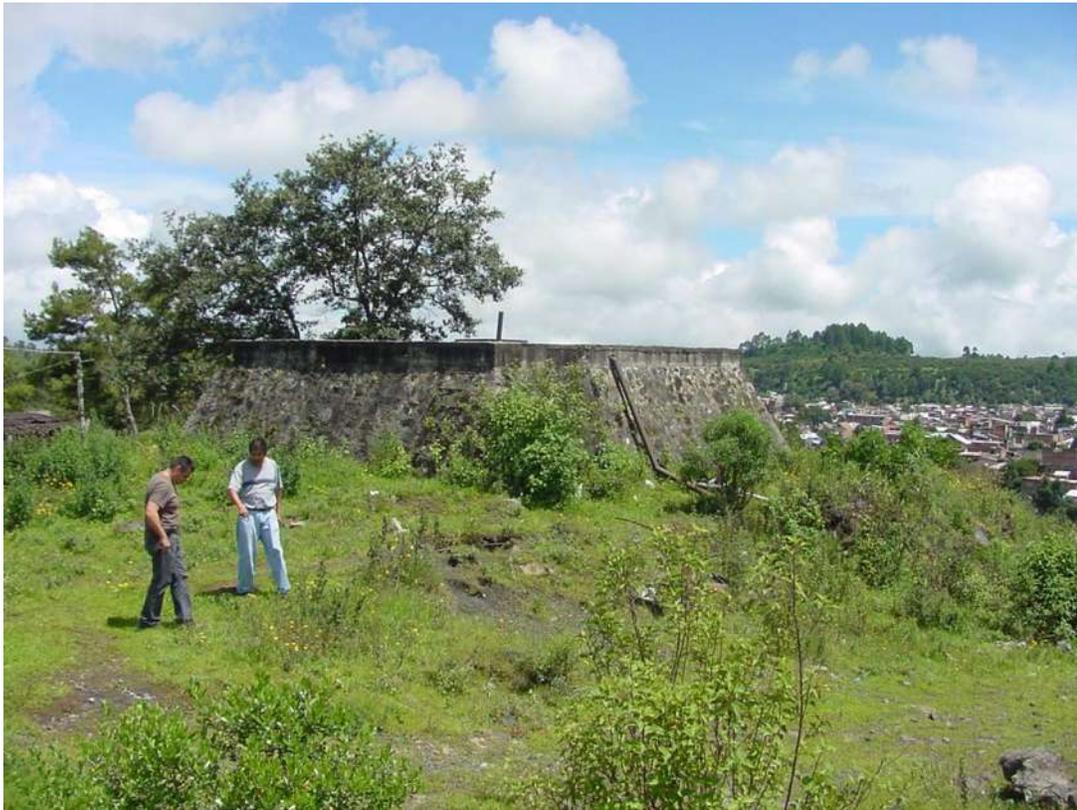
Figura 4.5.6. Tanque “Bachilleres”

- Tanque “Bachilleres” 7x7x2.5 m, está fuera de operación, debido a se encuentra fracturado y además la carga hidráulica era insuficiente. Este abastecería al colegio de bachilleres, fraccionamiento Victoriano Anguiano y calles Hidalgo, Morelos, Madero, parte de Nicolás Bravo, parte de Matamoros.

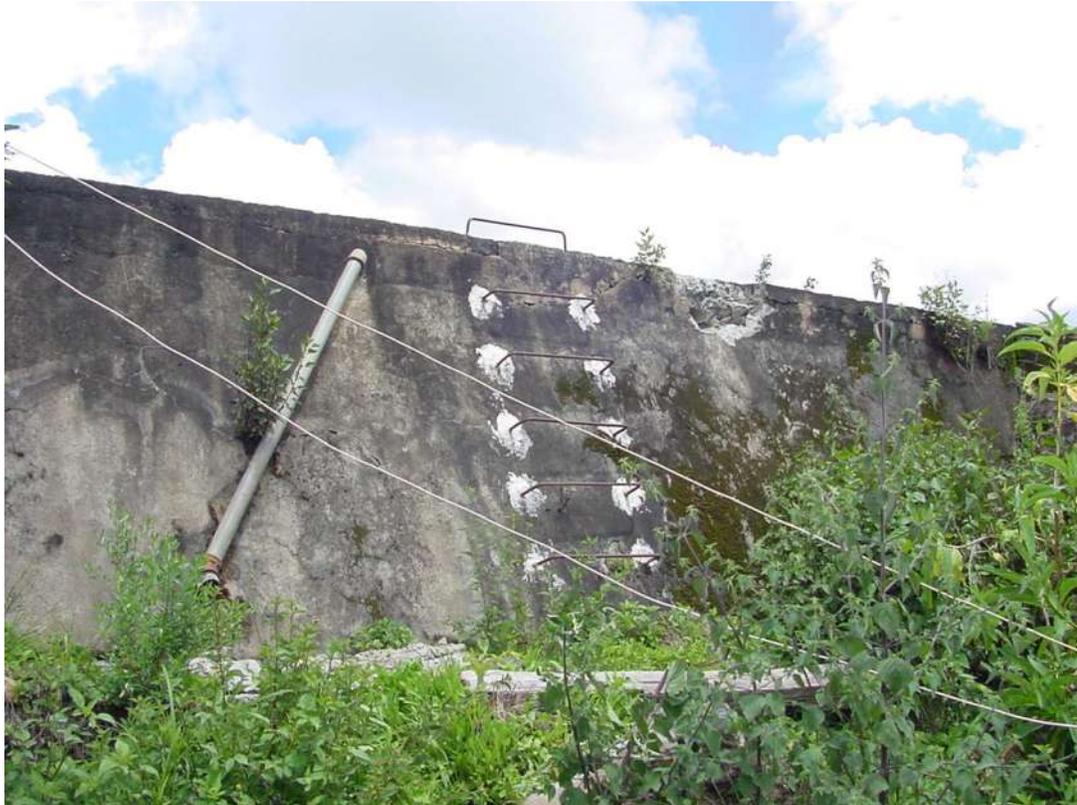
Figura 4.5.7 Tanque “Papalote”

- Tanque “El papalote”, 6x6x2.5 m, está fuera de operación, debido a se encuentra dentro de una casa habitación y además se encuentra deteriorado en su parte superior en junta de muros con losa de cubierta.

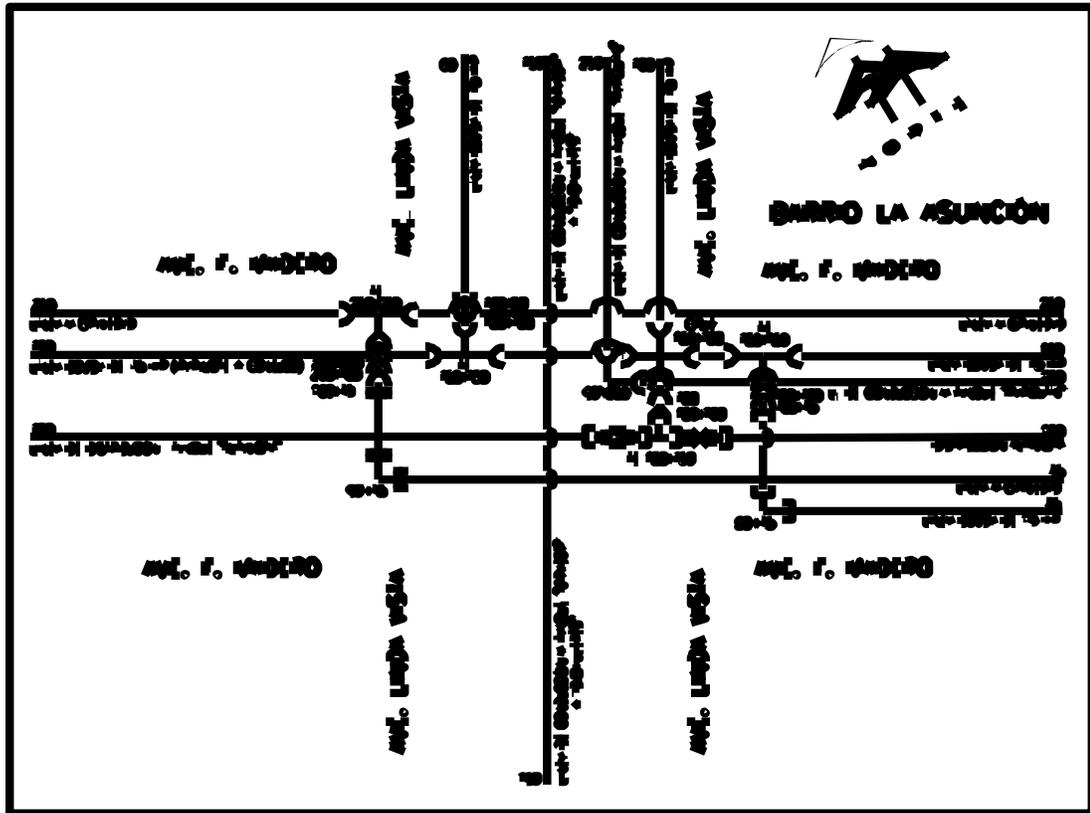
CRUCERO III

Las interconexiones entre las diferentes líneas y el cambio continuo de diámetros y tipos de material, causa en general fenómenos transitorios al interior de las tuberías, mismos que pueden generar desde vacíos, presiones negativas, golpes de ariete, que eventualmente originan además del continuo desgaste en las paredes de las tuberías, genera también continuos problemas de fugas en dichas interconexiones, o inclusive pueden llegar a generar colapso en tuberías, principalmente en las de asbesto cemento que son las que tienen mayor tiempo de servicio.

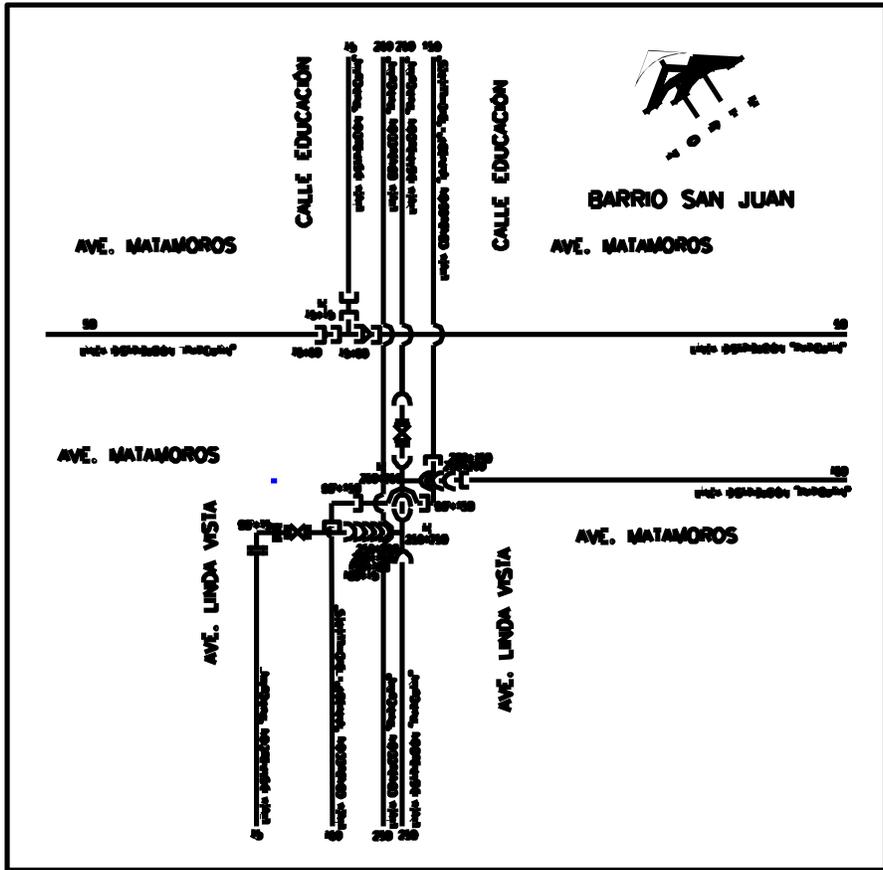
CRUCERO IV

Como anteriormente se mencionó la diversidad en los tipos de materiales y continuos cambios de diámetros han originado que se presenten diferentes problemas de fugas y de colapso de tuberías.

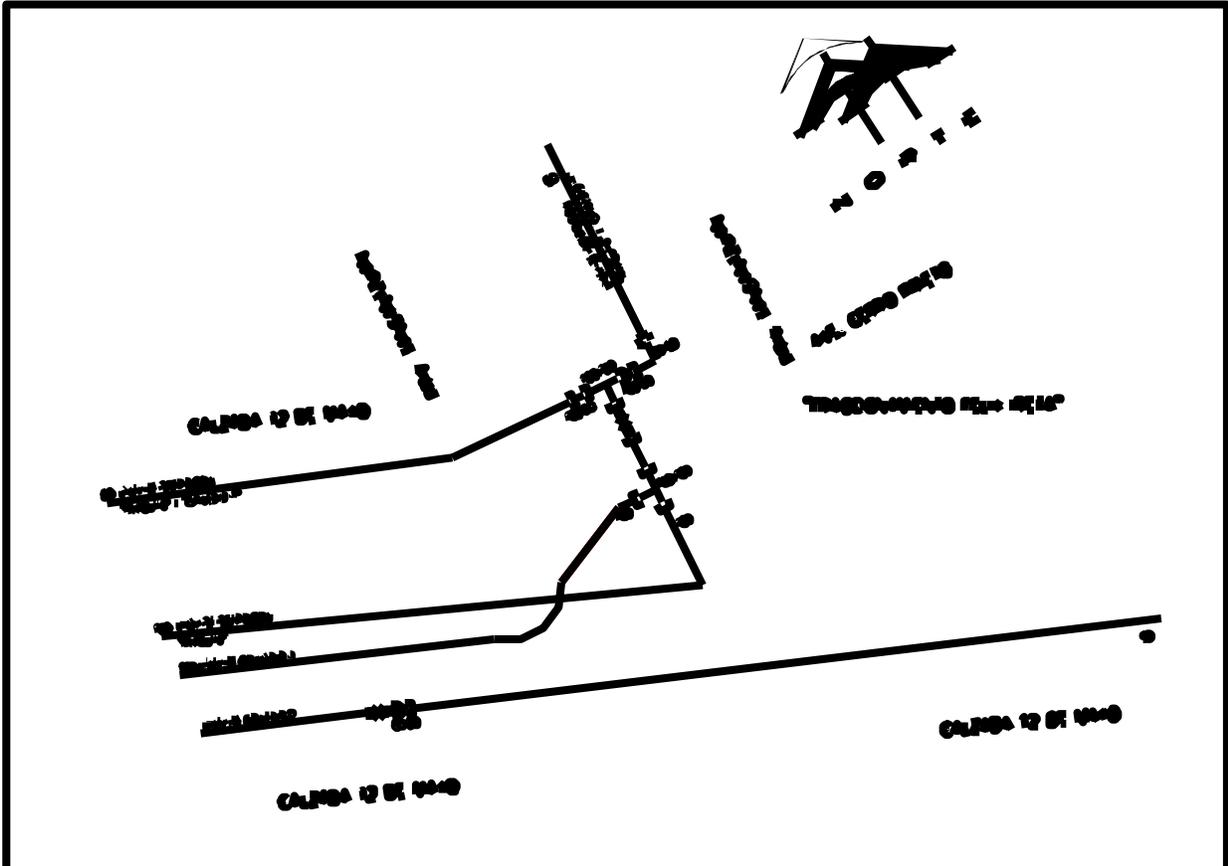
CRUCERO V

Como puede observarse este crucero presenta también cambio de material y de diámetro, además de interconexiones entre varias líneas, lo que ocasiona nuevamente problemas frecuentes de fugas.

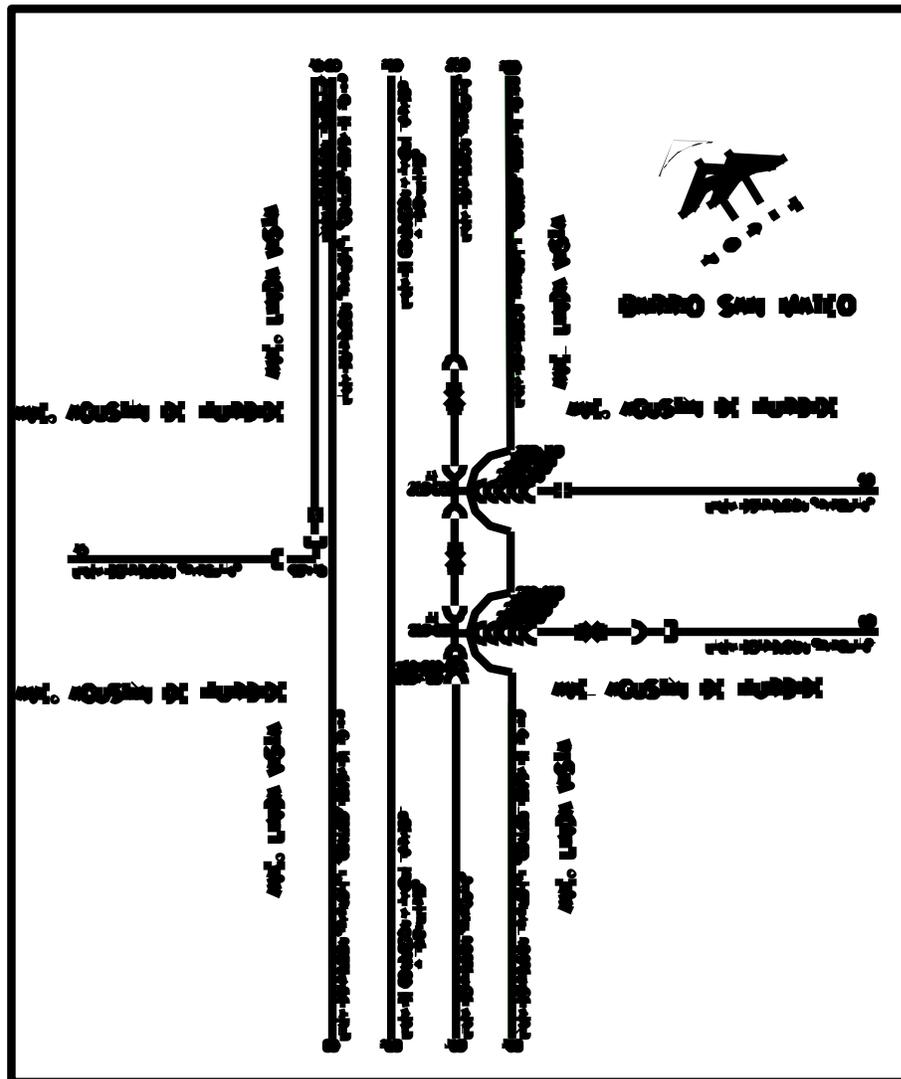
CRUCERO VI

En la última línea se puede observar una combinación de materiales donde las interconexiones generan diversos fenómenos hidráulicos reduciendo la capacidad de conducción de las tuberías y provocando además pérdidas de carga y de flujo a través de la manifestación de fugas que frecuentemente se presentan.

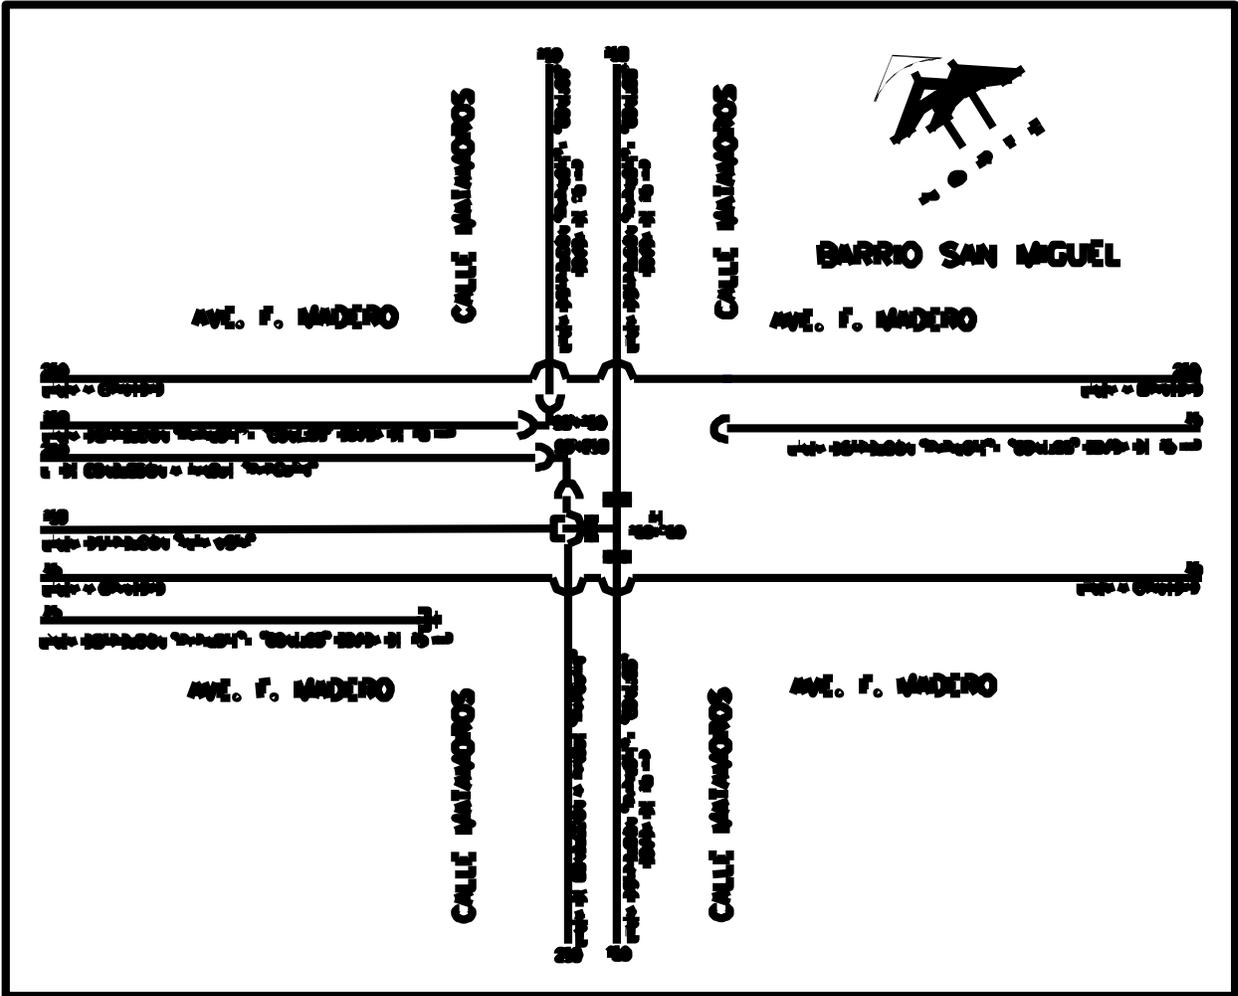
Como puede observarse en este crucero pasan varias líneas, terminan algunas otras y existen interconexiones, que presentan cambios de material, y existen también terminaciones de líneas en diferentes materiales, la cantidad de líneas y la diversidad de los materiales hace nuevamente inoperable el sistema con buen porcentaje de eficiencia, además de complicar el mantenimiento de las diferentes líneas.
