**UNIVERSIDAD MICHOACANA DE SAN NICOLÁS DE  
HIDALGO**

**TESIS**

**“ESTUDIO DE LOS MECANISMOS DE FALLA DE LOS  
TALUDES DE LA CARRETERA CUPUÁN DEL RIO –  
TUMBISCATÍO DE RUIZ DEL TRAMO 40+000 AL 52+000”**

Enero 2017

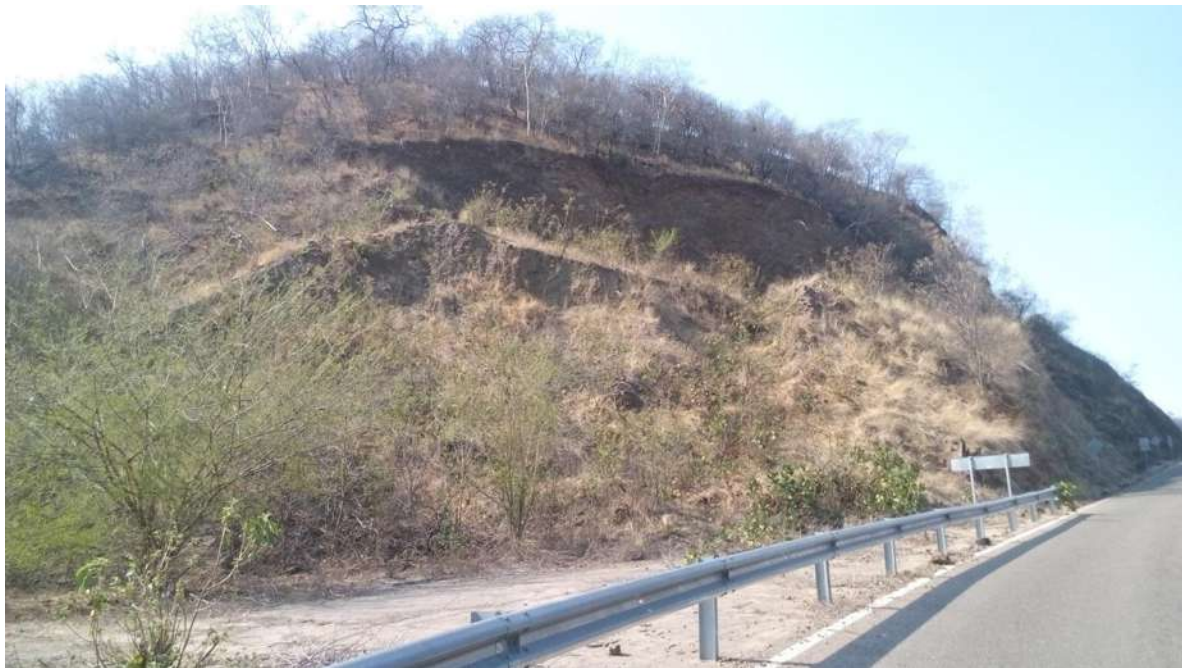
*Figura 3-7 fotografías del talud uno del 2017 donde se puede ver la forma y estado en que se encuentra.*

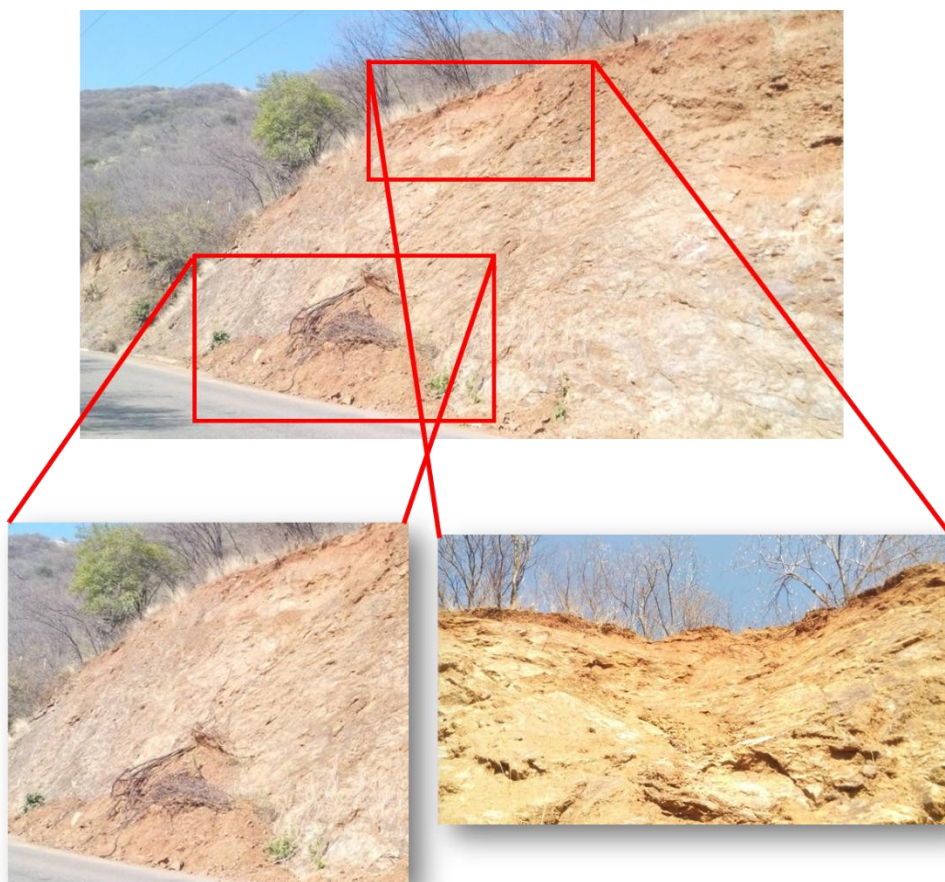
*Figura 3-16 fotografía que detalla la falla de suelo en forma de cuña*

En la (Figura 3-16) se puede distinguir con claridad que la zona donde se produjo la falla presenta dos planos de deslizamiento, que entre si forman una cuña formando al centro una línea de falla, en la imagen también se puede observar el montículo que se formó con el material que se deslizó y que este está obstruyendo parte de la vialidad y la cuneta de desagüe.

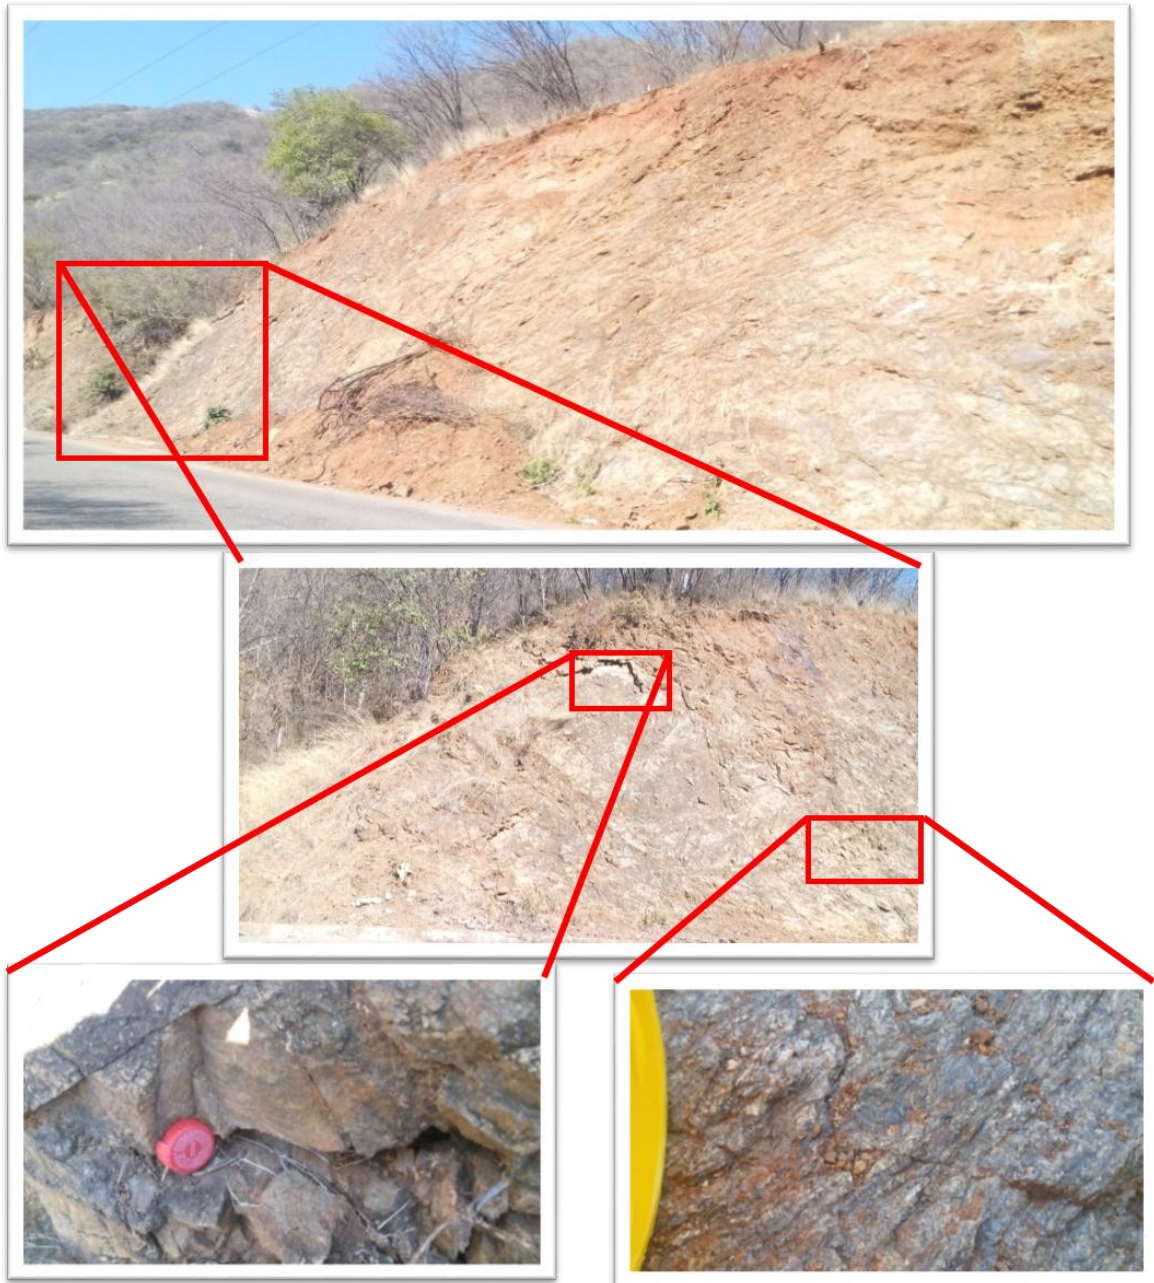
*Figura 3-17 fotografías que muestran el estado de la roca que presenta el corte*

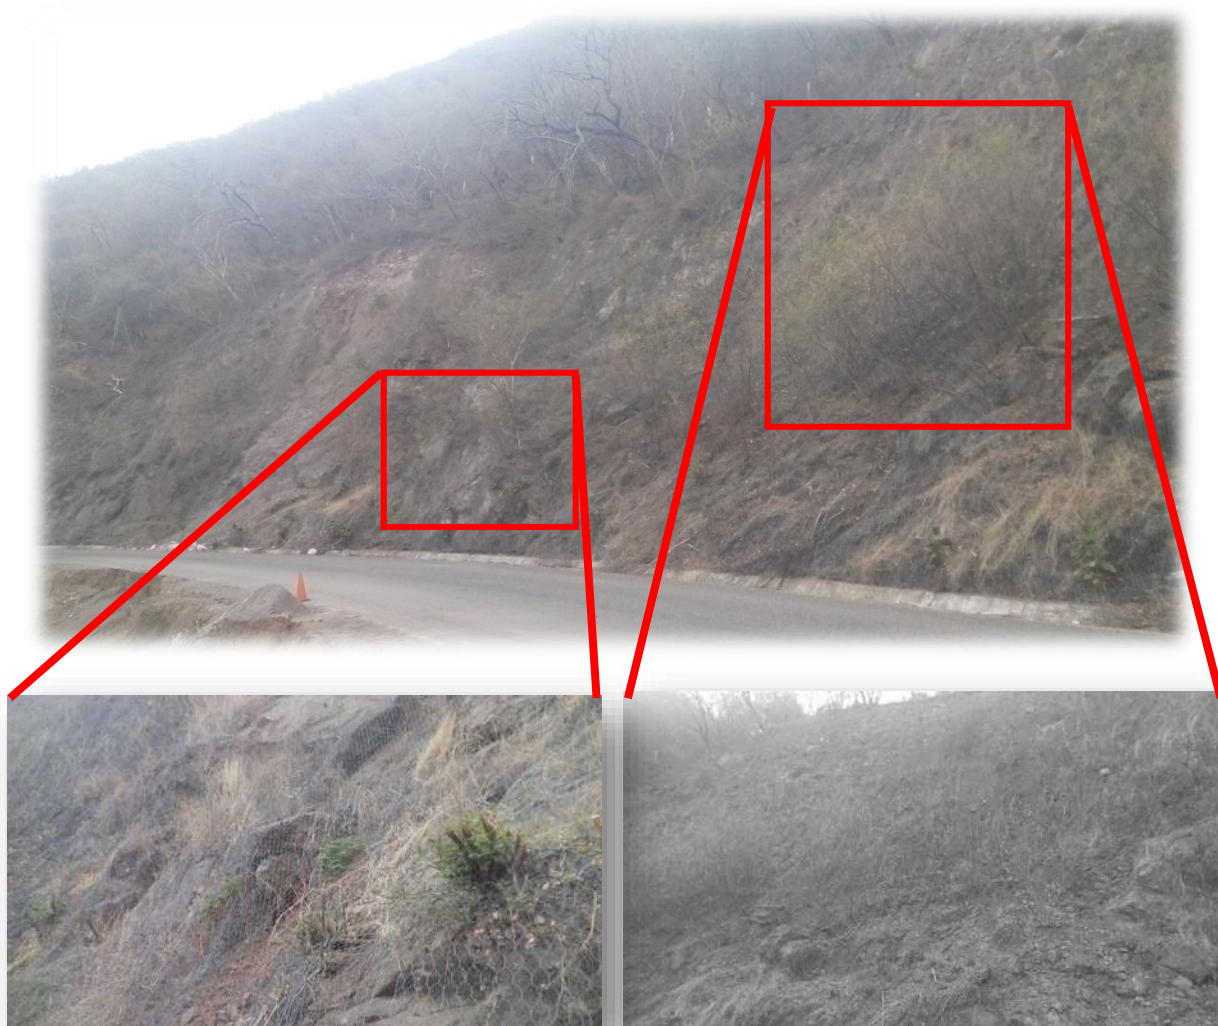
*Figura 3-30 fotografía donde muestra las zonas con mejoramiento y el tipo de este.*

En la (Figura 3-30) se puede ver que el corte presenta un mejoramiento con una malla de triple torsión la cual ha sido de gran ayuda en esta zona, y también se puede ver que hay árboles que ayudan al mejoramiento. Esta parte del corte está estable gracias a los árboles y la malla.

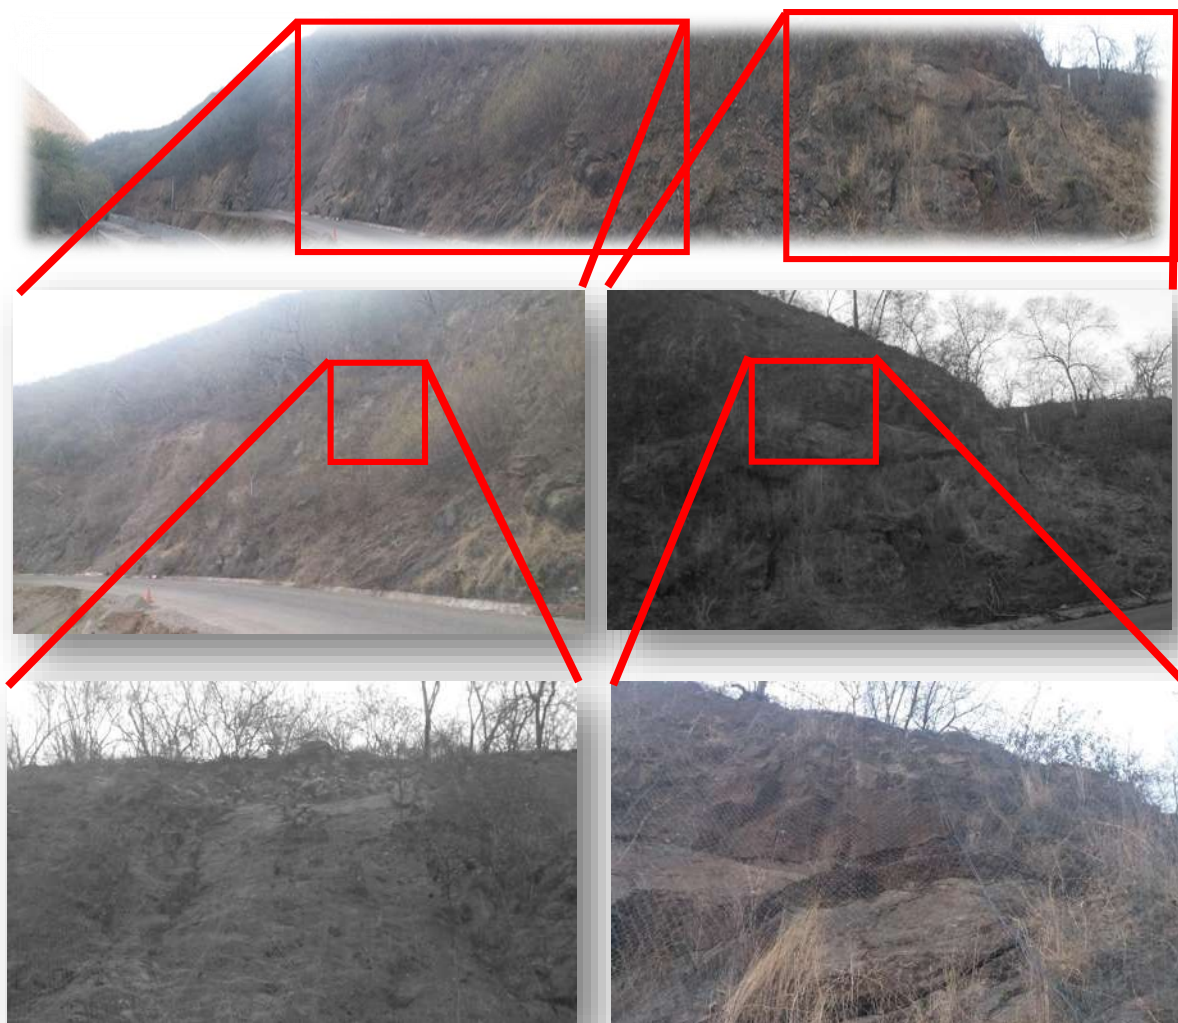
*Figura 3-31 se presenta un zoom de algunos puntos del corte donde se han presentado movimientos grandes de material los cuales son tipo planar*

En la (Figura 3-31) se puede observar los puntos donde han ocurrido movimientos de material grande los cuales, cuando sucedieron, taparon la vialidad. En la actualidad ya ha sido removido el material de estos movimientos, pero el peligro de que otro movimiento de una magnitud capaz de tapar el camino suceda es latente, porque la roca presenta muchas grietas y existen un gran número de puntos donde está por ceder la roca y deslizarse.

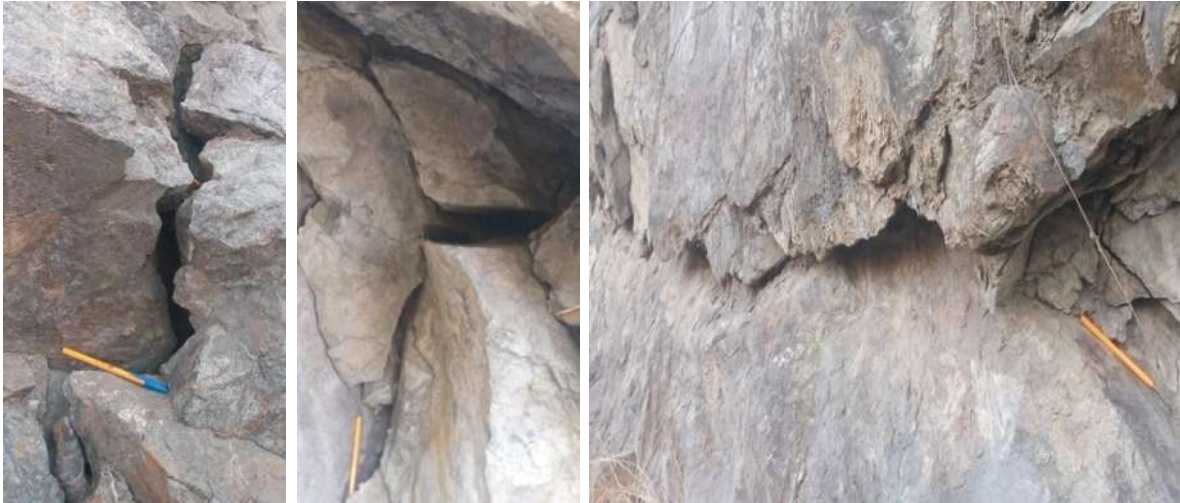
*Figura 3-32 Imágenes donde se puede ver el estado de la roca en el talud, las grietas.*

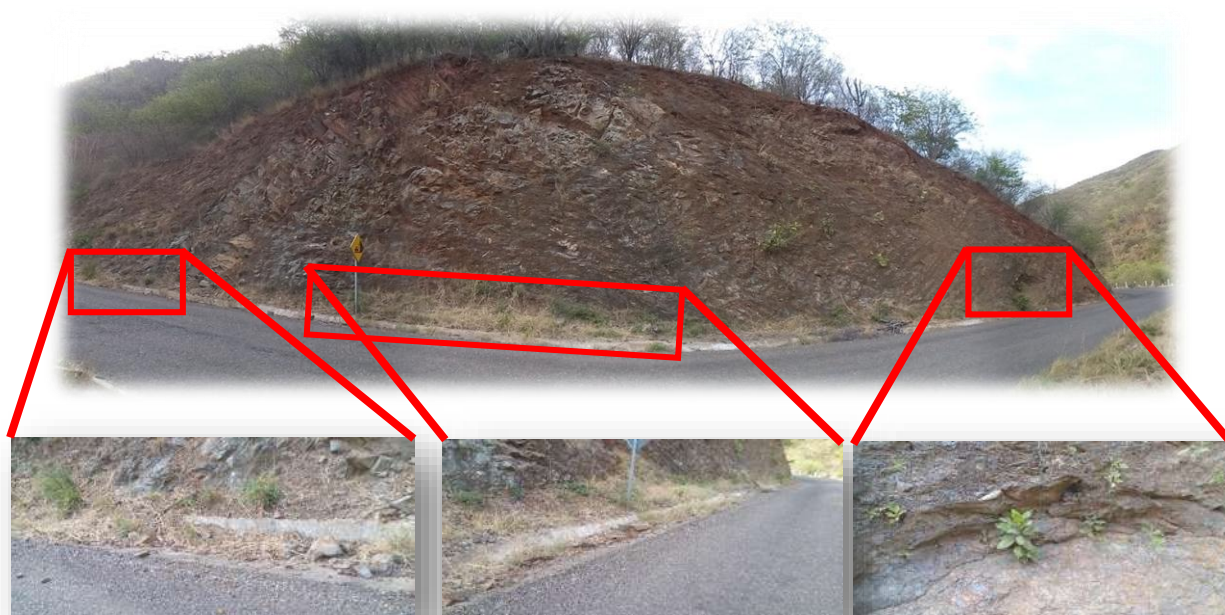
Figura 3-75 identificaciones de problemas del corte 12 en la imagen tomada en el 2016

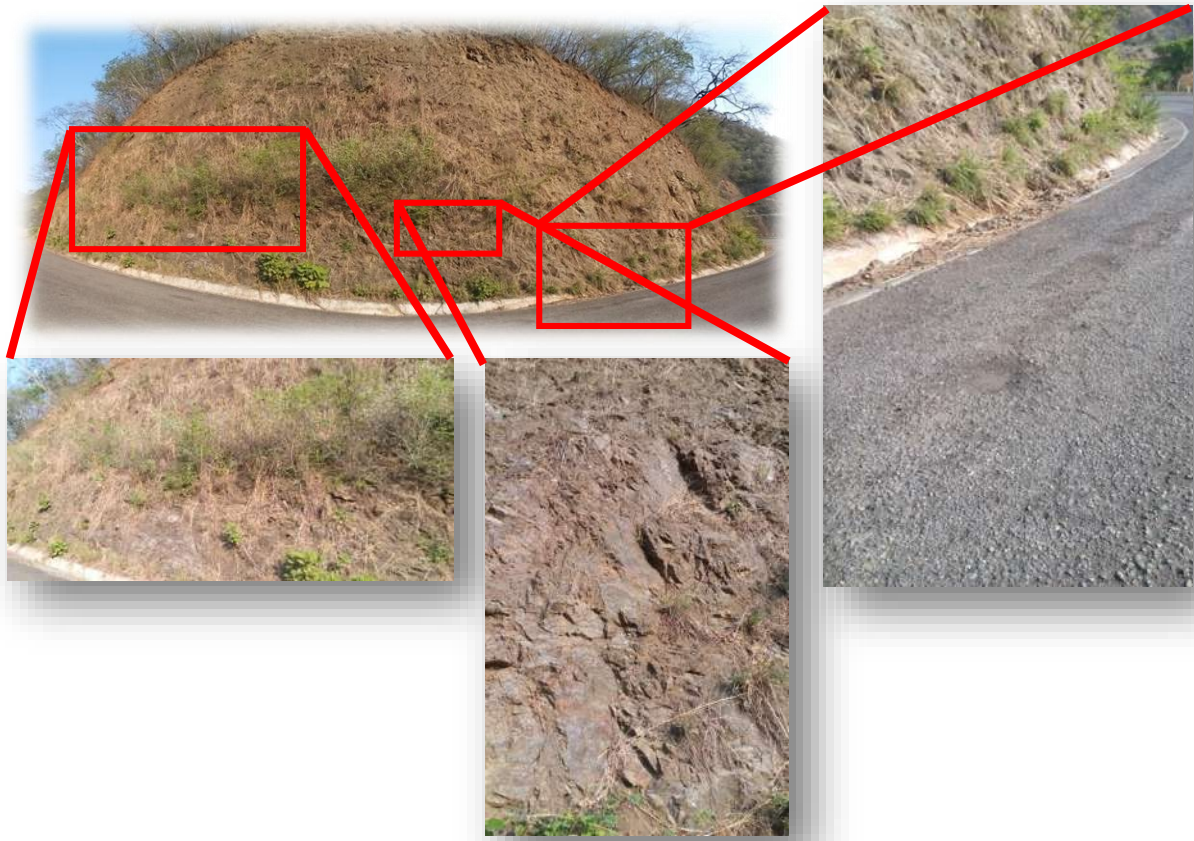
*Figura 3-93 fotografías donde se muestra el estado del talud 15 en el 2016.*

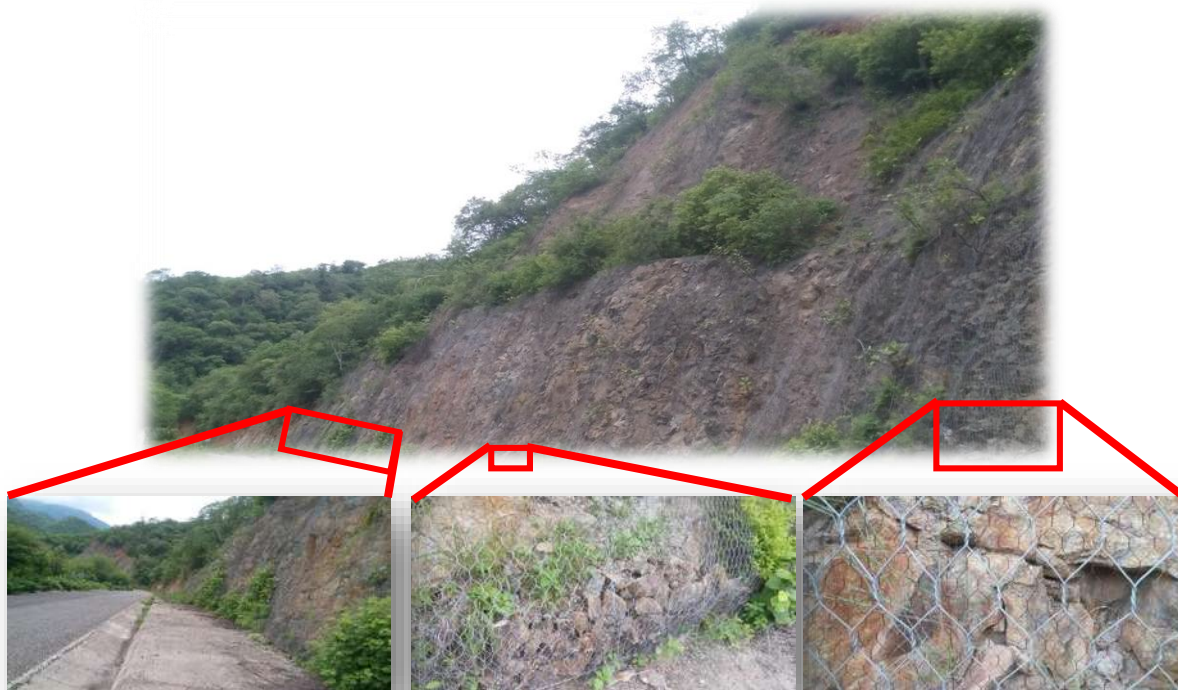
*Figura 3-99 imágenes que muestran el estado del talud 17 tomadas en el 2016*

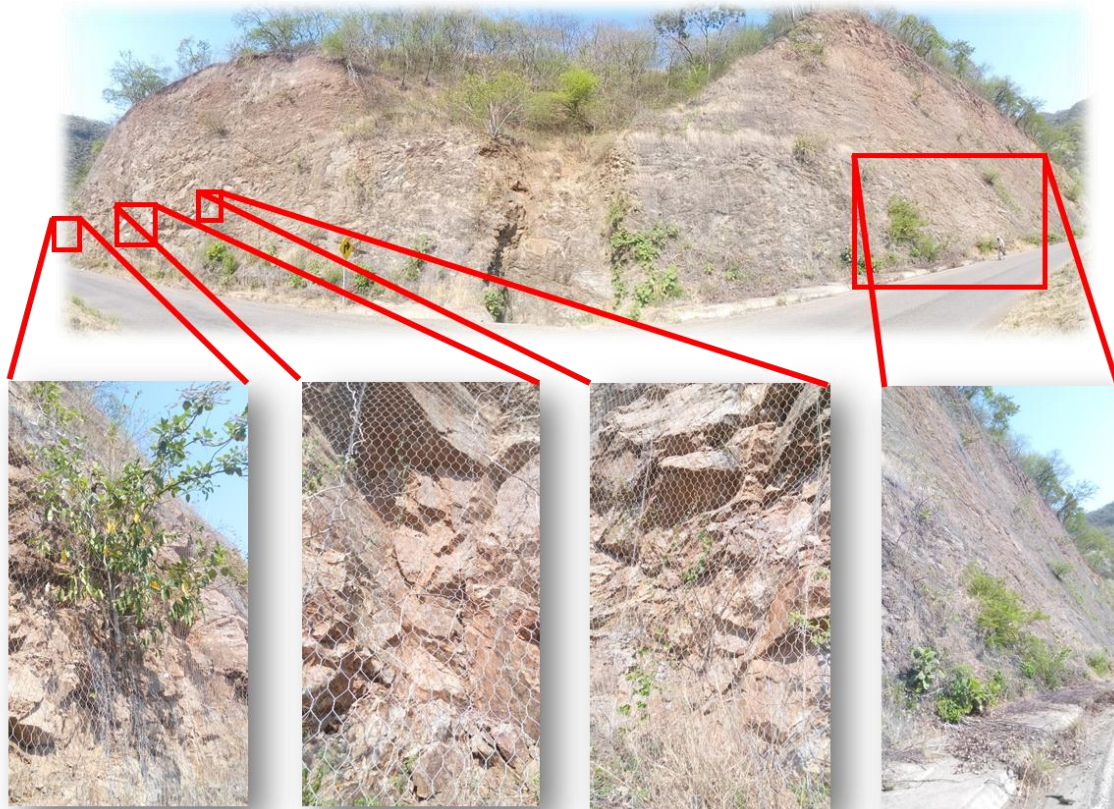
*Figura 3-105 imágenes que muestran el estado del talud 18 en el 2016.*

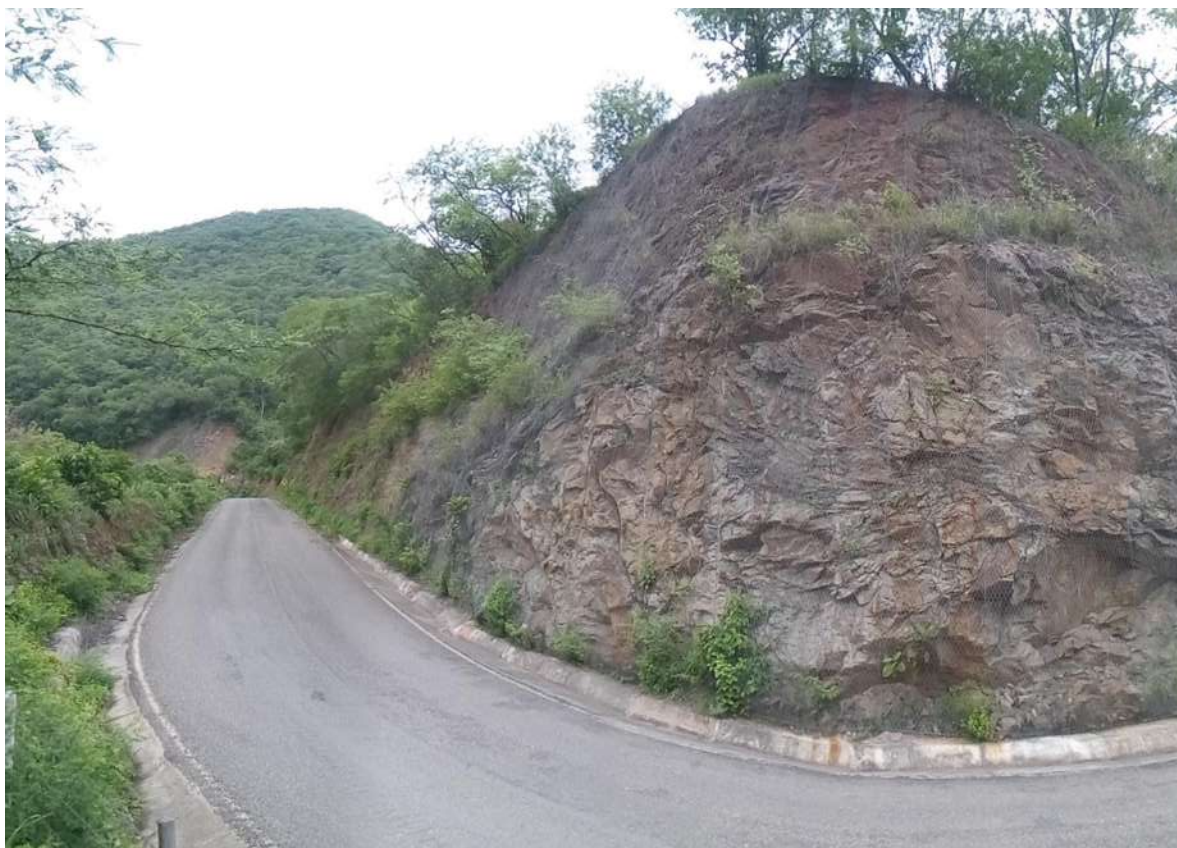
*Figura 3-108 foto del estado que presenta el talud 19 en el 2016.*

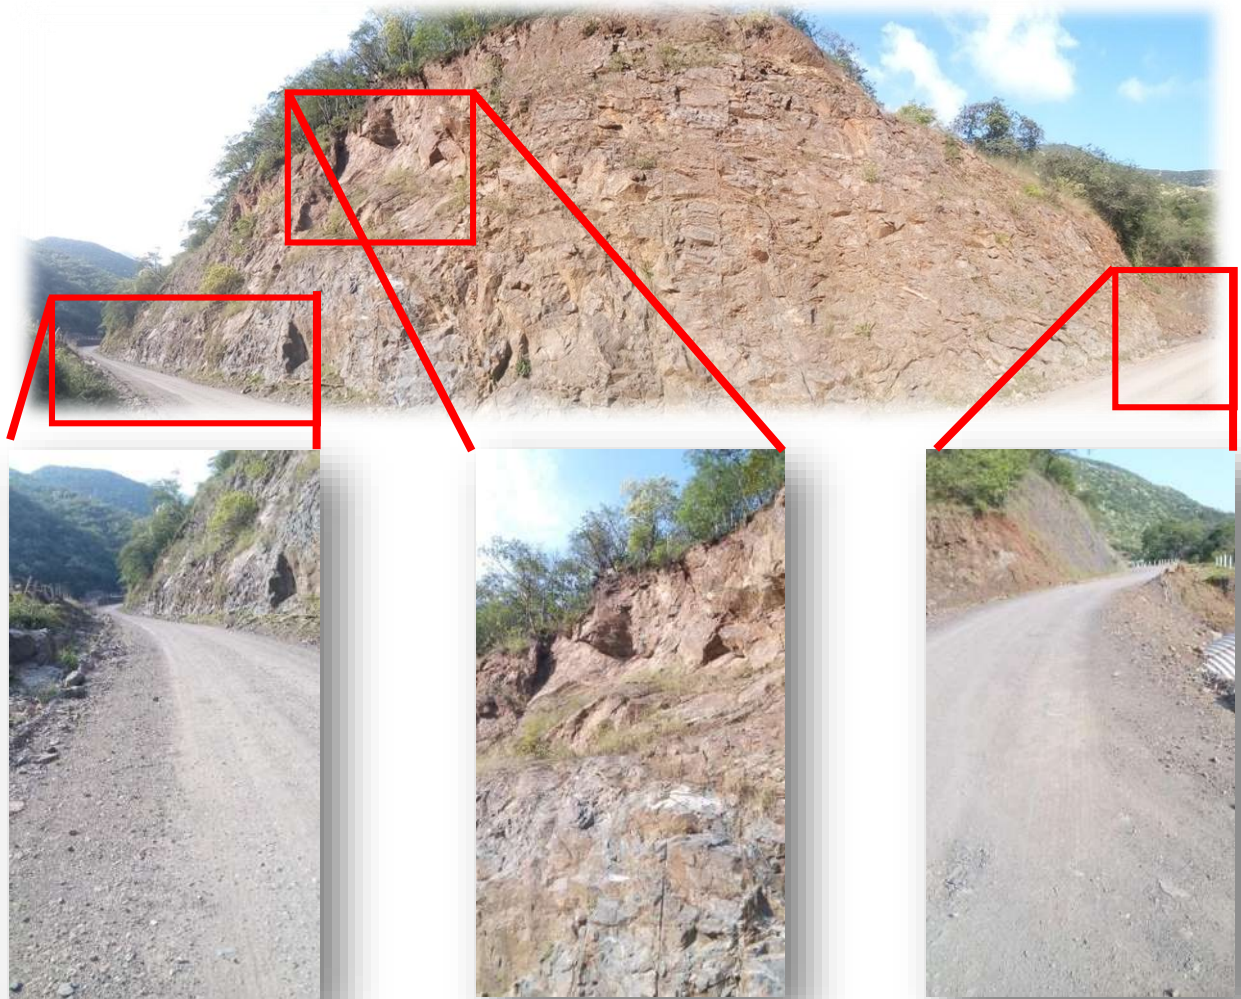
*Figura 3-144 detalles de los problemas que presenta el talud en la actualidad (2016)*

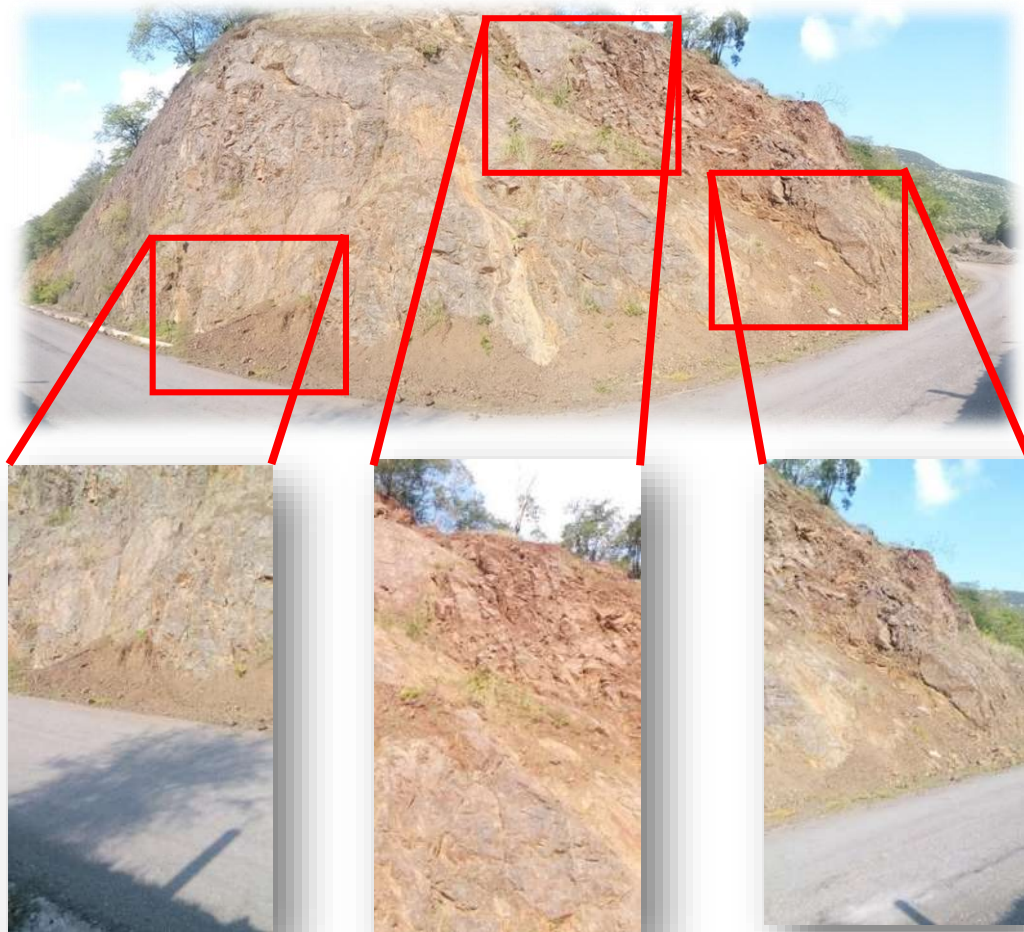
*Figura 3-146 detalles de los problemas que presenta el talud en la actualidad (2016)*

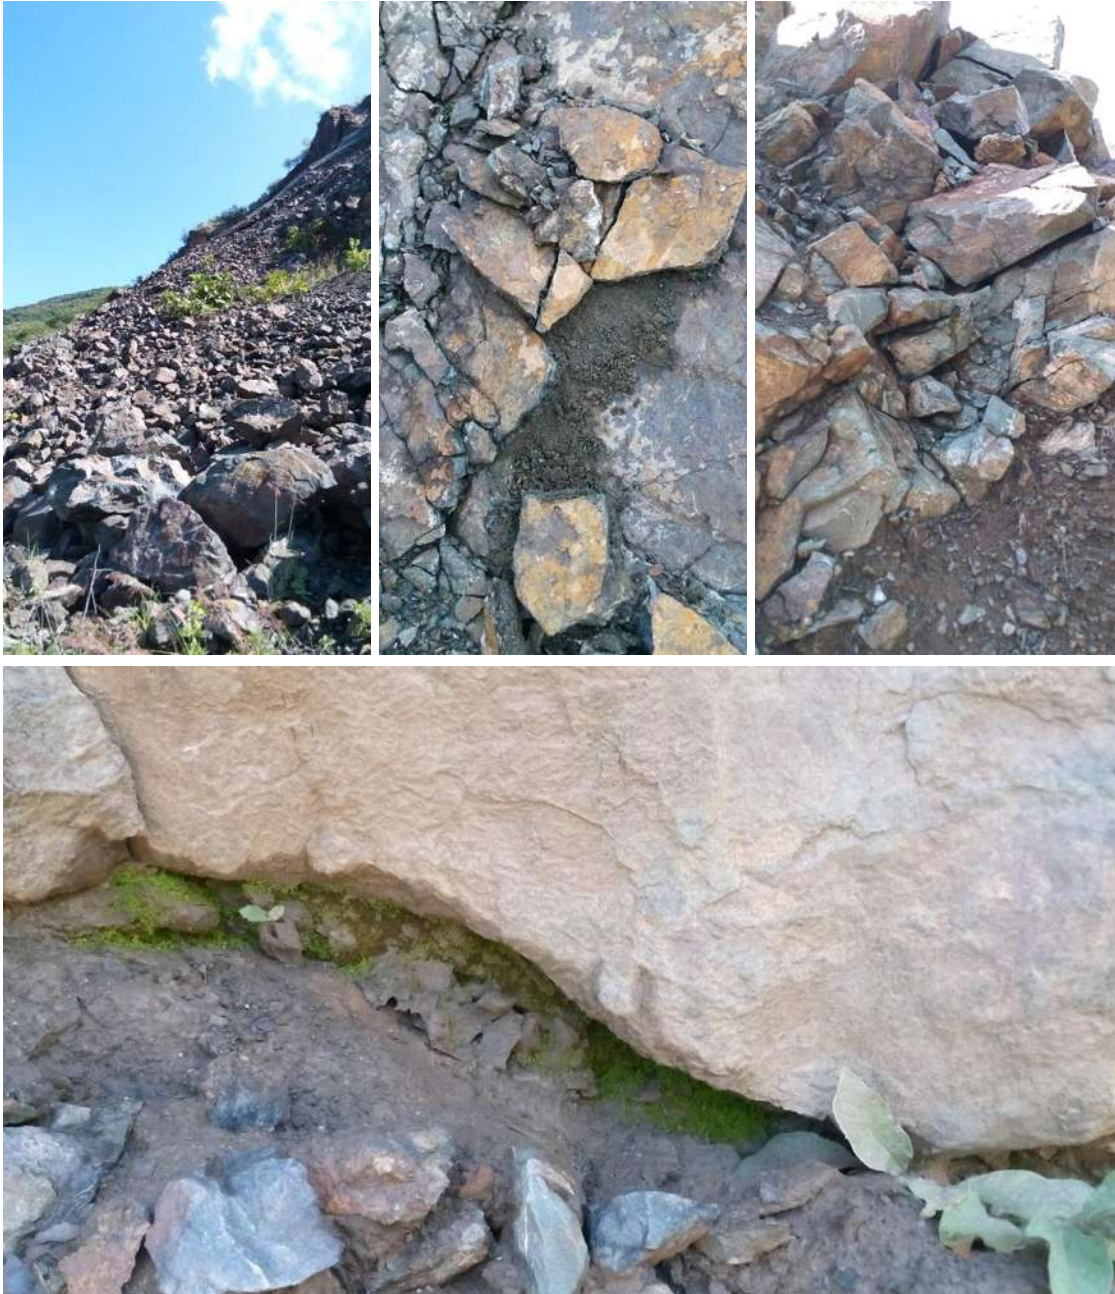
*Figura 3-154 detalles de los problemas que presenta este corte.*

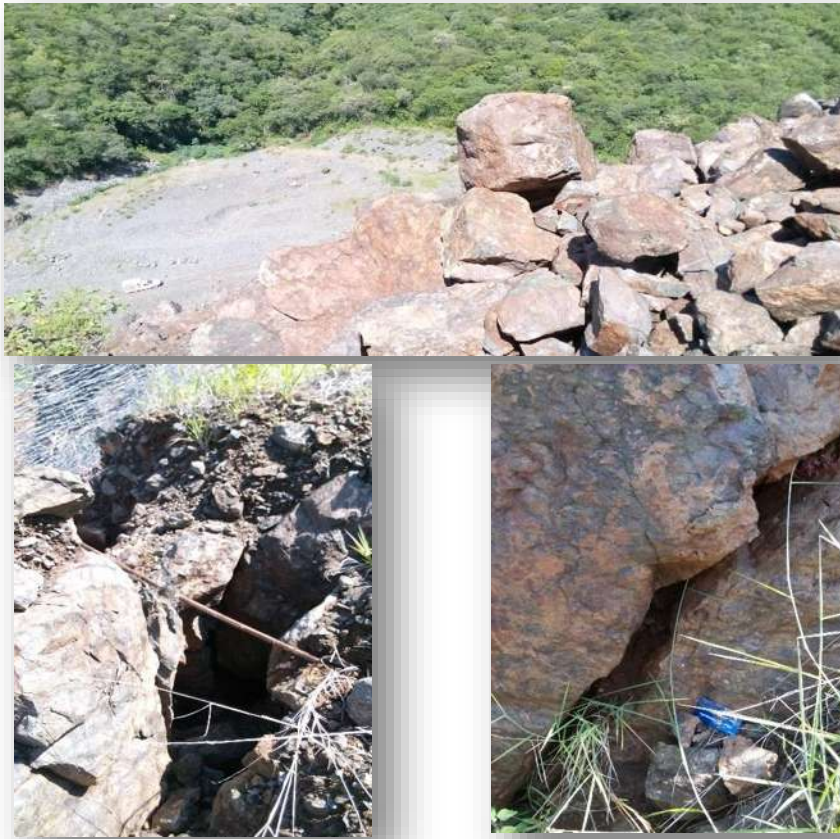
*Figura 3-155 detalles que presenta el talud en la actualidad (2016).*
