Universidad Michoacana de San Nicolás de  
Hidalgo

Facultad de Ingeniería Civil

# **Edificio reforzado con muros y contravientos sometido a los sismos de 1985 y 2017**

**TESIS**

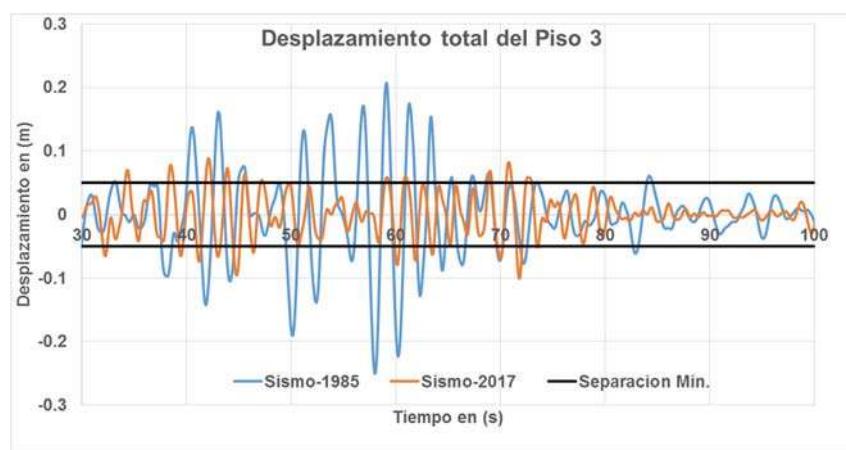
*Figura 3.13—Desplazamiento total del piso 3, sismos de 1985 y 2017*

Los desplazamientos generados por el sismo del 1985 provocaron que esta estructura chocará con el edificio vecino, lo cual hizo que la columna A-1 (ver Figura 2.2) del nivel 2, sufriera grandes daños por el contacto con la losa del otro edificio. En la Figura 3.13 se muestra el desplazamiento absoluto del edificio, en donde se observa que el desplazamiento total es de 0.25m, mientras que la separación del edificio con el otro era menor, aproximadamente 0.05m (ver Figura 3.14) y representado en la Figura 3.13 como una línea recta paralela al tiempo.

En esta figura se puede ver claramente que el desplazamiento total de la estructura rebasó ampliamente la separación entre los dos edificios, por lo que resultó inevitable que la columna mencionada tuviera un impacto con la losa del edificio vecino. Como se ve en la misma figura, los desplazamientos del sismo de 2017 alcanzaron 0.01m, sin embargo, en este último evento no se observó daño por el choque con el edificio vecino.

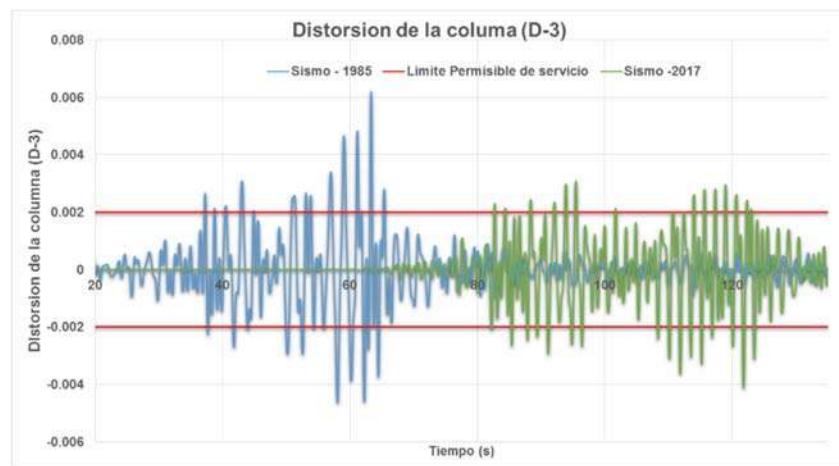
Figura 3.17–Distorsión en la columna (D-3), sismos de 1985 y 2017 con el registro de la SCT

Como se mencionó en el capítulo dos, sección 2.2, la columna (D-3) del segundo nivel sufrió severos daños debido a la presencia de los muros a media altura de la columna (ver Figura 2.2), por eso es necesario revisar la distorsión que tiene esta columna en especial.

En la Figura 3.17 se presenta la historia en el tiempo de las distorsiones de la columna (D-3) en el nivel 2, es importante mencionar que se calcularon mediante la diferencia de historias de desplazamientos del nodo superior e inferior de la columna mencionada y dividida por su altura libre. La altura libre de la columna es la mitad de la altura del entrepiso, ya que el muro en el eje 3 sólo cubre la mitad de la altura del entrepiso. Por cuestiones de presentación, en la gráfica sólo se muestra el tiempo en que se producen las mayores distorsiones para apreciar mejor los detalles.

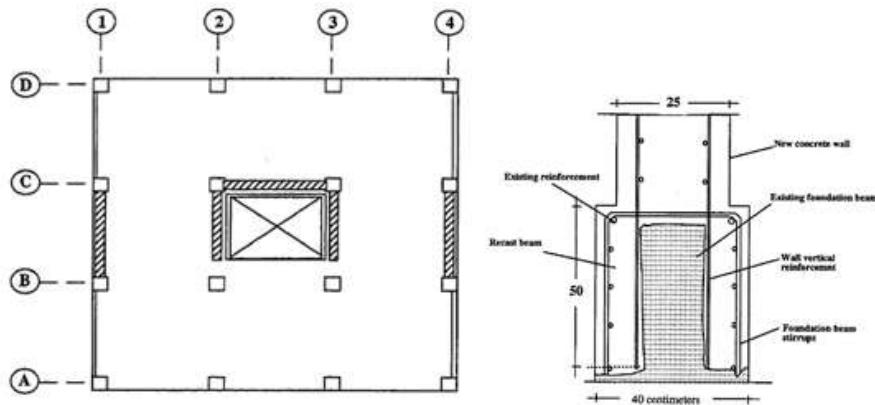
Figura 4.2- Estructura reforzada (Aguilar *et al*, 1996)

Después de ocurridos los trágicos sucesos de 1985, la estructura fue reforzada para evitar otros daños posteriores, y como se mencionó en el capítulo anterior, un grupo de investigadores presentaron un reporte técnico de los edificios dañados y como fueron reforzados posteriormente (Aguilar *et al*, 1996).
