# Universidad Michoacana de San Nicolas de Hidalgo

FACULTAD DE ARQUITECTURA

**“Mejoramiento de La Imagen Urbana de La Plaza y Los Portales de Tacambaro, Mich.”**

**PARA OBTENER EL TITULO DE ARQUITECTO**

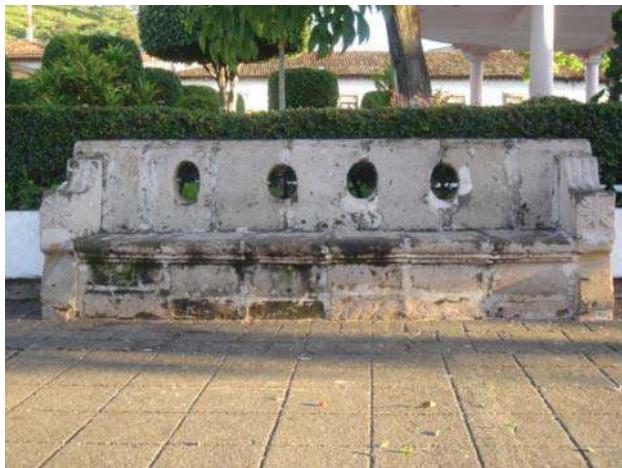
La mayoría de las bancas de la plaza están deterioradas en alguna de sus piezas esto por la mala restauración empleando materiales inadecuados o por la humedad se encuentran sucias.

Foto 1. Imagen donde se muestra el deterioro de una de las bancas de la plaza.

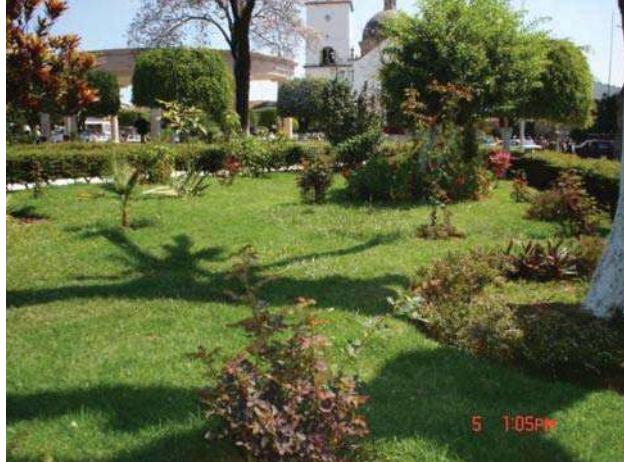
La vegetación de la plaza es muy variada en ella se encuentra distintas especies de árboles y arbustos, falta uniformidad y simetría en el arbolamiento; sin embargo, se encuentra en muy buenas condiciones la vegetación existente.

Foto 3. En esta imagen se muestra que la vegetación de la jardinera se encuentra en buen estado.

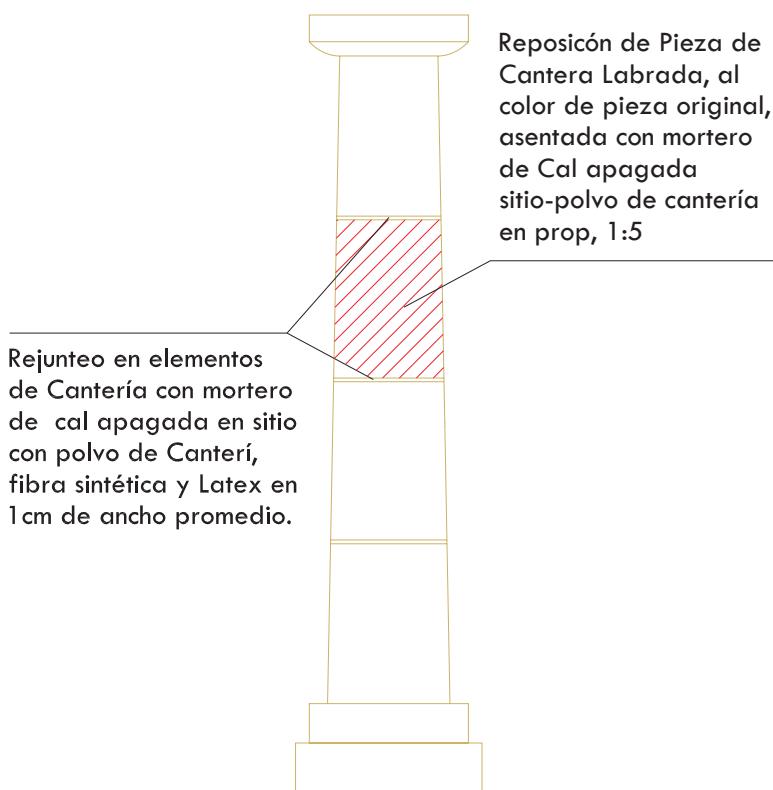
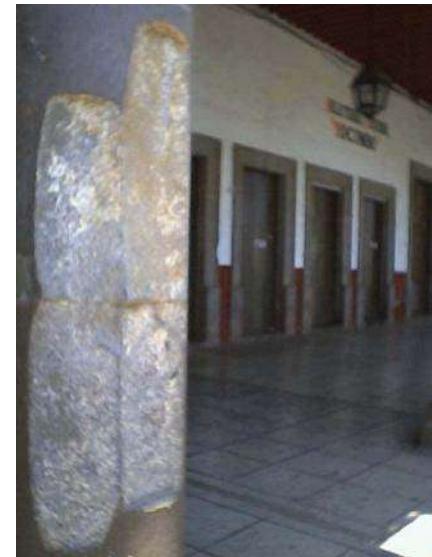
Foto 27.- Imagen donde se muestra el deterioro de alguno de los elementos de Cantería del Portal Galeana.

**Consolidaciones.-** Se deberán lavar todos los elementos de cantería con jabón neutro y agua destilada con cepillo hasta la extracción de la mugre y grasas, hacer un cuidadoso análisis de las piezas rotas o deterioradas esto con la finalidad de valorar el estado de deterioro de cada una de las piezas. Con esto se podrá determinar si se restituye o se repara.

Las piezas de cantería serán adheridas con caseína y la junta entre pieza y pieza será cubierta con mortero de cal apagada en sitio con polvo de la misma cantera. Este mismo sistema deberá emplearse para todos los casos de los elementos de cantería que se encuentren deteriorados o en su caso deban restituirse
