UNIVERSIDAD MICHOACANA DE SAN NICOLÁS DE HIDALGO

TESIS QUE PARA OBTENER EL TÍTULO DE ARQUITECTO PRESENTAN:

**PROYECTO DE RESTAURACIÓN DEL TEMPLO DEL
SEÑOR DE LA DIVINA CLEMENCIA Y CASA CURAL EN
VILLA MADERO, MICHOACÁN.**

MORELIA, MICHOACÁN, NOVIEMBRE 2010.

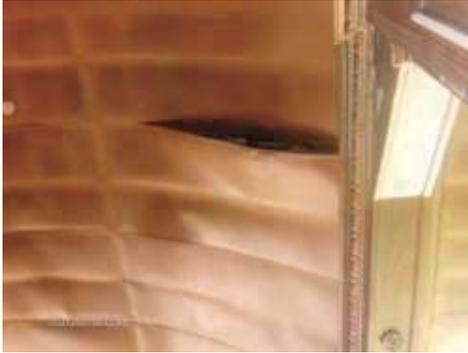
Fig. 50. Desprendimiento de plafón de la boveda de cubierta del templo. Fuente: Santibañez Ivett, octubre 2009

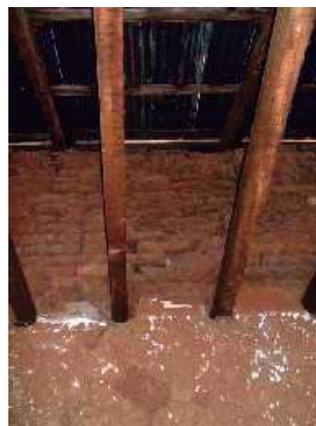
Fig. 150. Cubierta del salón de catecismo I, nótese la falta de arrastre.
Fuente: Holguín Ramón, enero 2010.

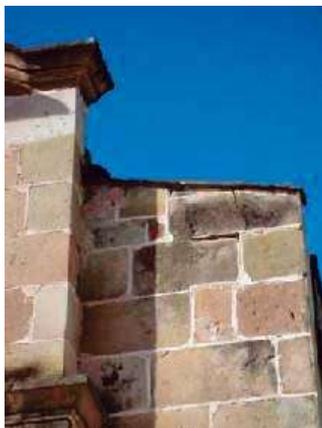
Fig. 151. Manchas y fisuras en los sillares del frontispicio. Fuente: Holguín Ramón, diciembre 2009.

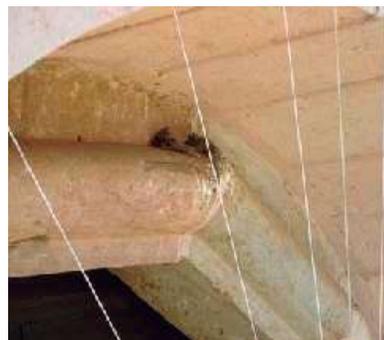
Fig. 153. Deposito en moldura de frontispicio a causa de fauna nociva. Fuente: Holguín Ramón, diciembre 2009.

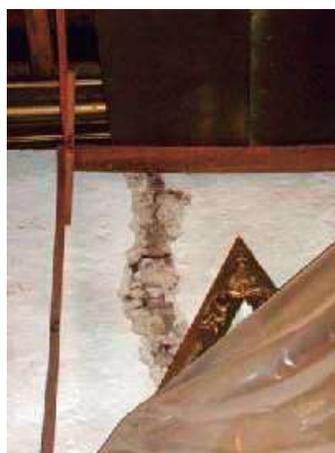
Fig. 155. Fractura de la capilla sur del transepto. Fuente: Holguín Ramón, diciembre 2009.

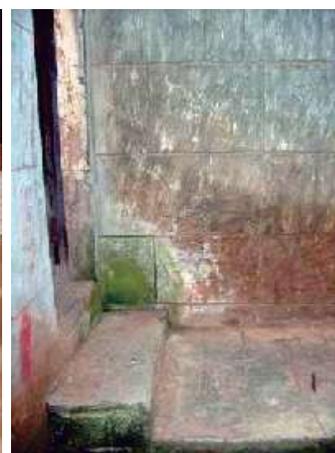
Fig. 156. Nacimiento de algas en el muro norte del templo. Fuente: Holguín Ramón, diciembre 2009.

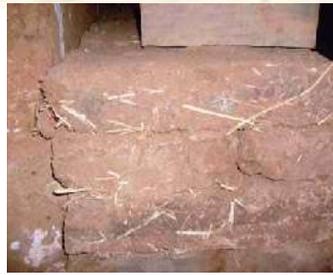
Fig. 158. Disgregación y desprendimiento en el adobe del salón de catecismo I. Fuente: Holguín Ramón, diciembre 2009.

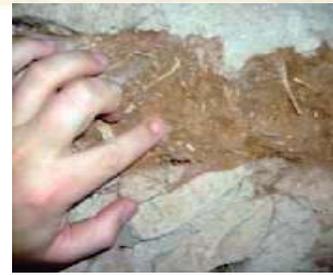
Fig. 159. Disgregación y desprendimiento de adobe en la nave principal. Fuente: Holguín Ramón, diciembre 2009.

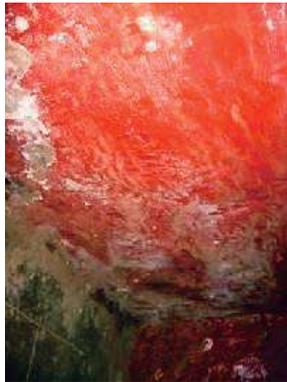
Fig. 160. Eflorescencias y desprendimientos en el muro de la accesoría de la Casa Cural. Fuente: Holguín Ramón, diciembre 2009.

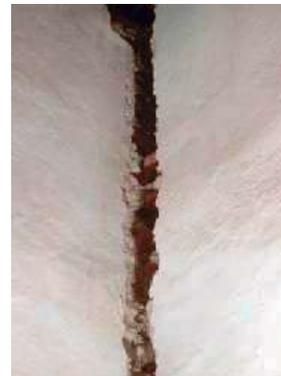
Fig. 163. Fractura en los muros de la accesoría de la Casa Cural. Fuente: Holguín Ramón, diciembre 2009.

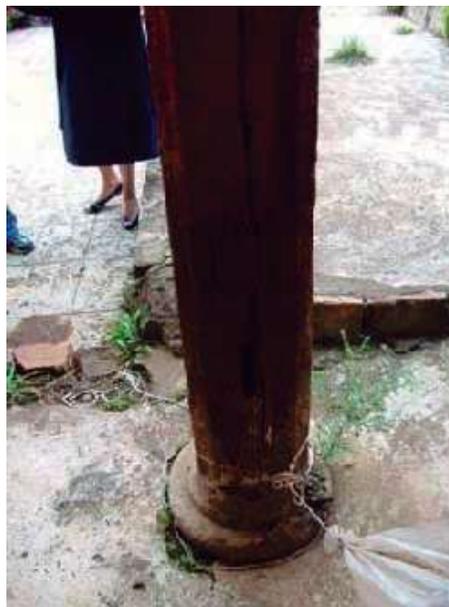
Fig. 164. Degradación de los apoyos de los pilares. Fuente: Holguín Ramón, diciembre 2009.

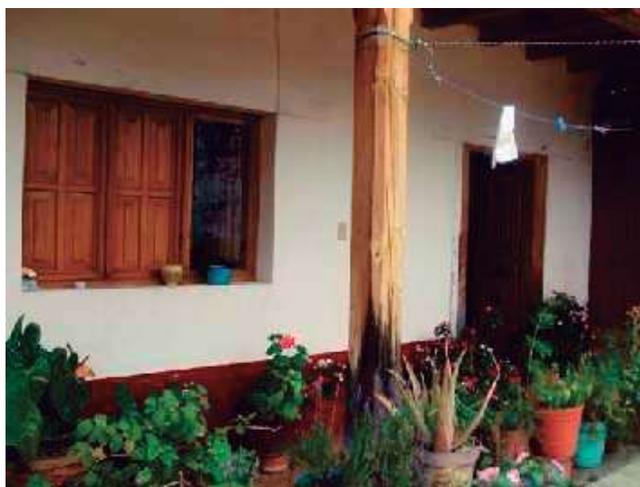
Fig. 165. Manchas por hongos en el pilar del sistema de apoyos del alero de la Casa Cural. Fuente: Holguín Ramón, diciembre 2009.

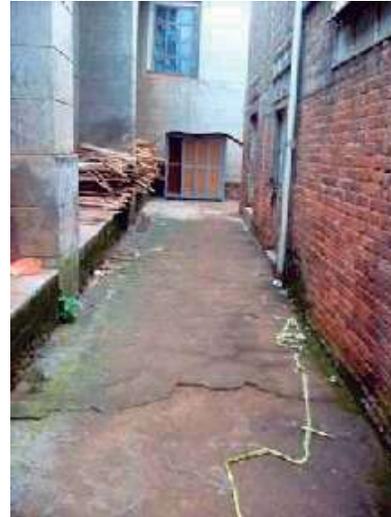
Fig. 166. Piso de concreto del patio norte, nótase el nacimiento de algas y plantas mayores. Fuente: Holguín Ramón, diciembre 2009.

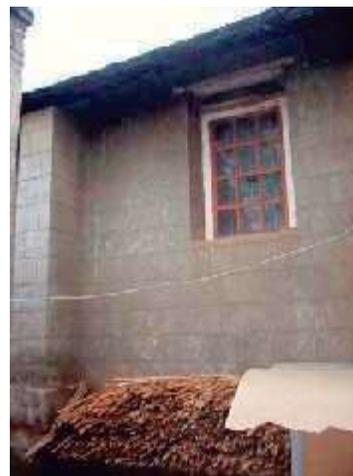
Fig. 170. Recubrimiento de mortero de cemento-arena esgrafiado. Fuente: Holguín Ramón, enero, 2010.

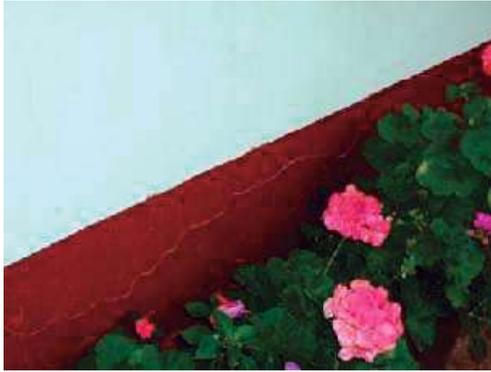
Fig. 171 Agrietamiento longitudinal en el aplanado exterior de la Casa Cural, por pavimentos del muro. Fuente: Holguín Ramón, enero, 2010.

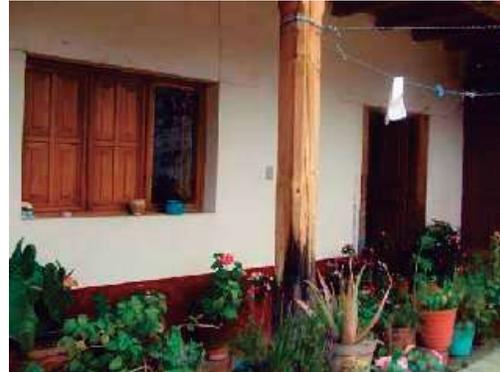
Fig. 172 Aplanados de mortero cemento-arena en las habitaciones de la Casa Cural. Fuente: Holguín Ramón, enero, 2010.

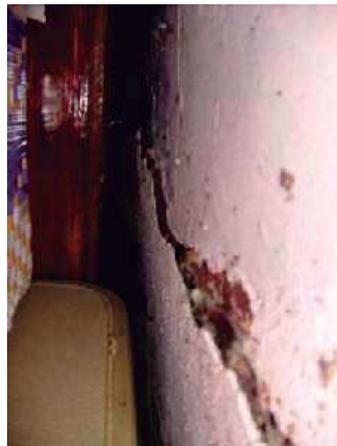
Fig. 173 Agrietamientos y desprendimientos en aplanados de la cocina. Fuente: Holguín Ramón, enero, 2010.

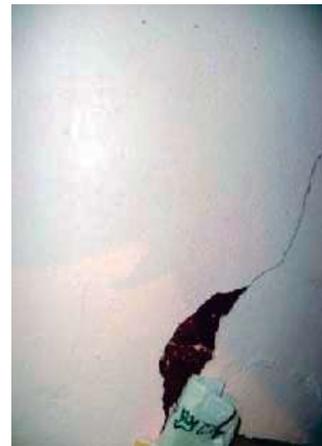
Fig. 174 Desprendimiento de aplanados en recámara I por movimientos del muro. Fuente: Holguín Ramón, enero, 2010.

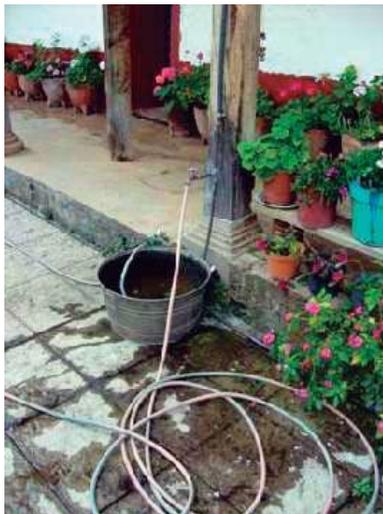
Fig. 175. Fugas en las instalaciones hidráulicas. Fuente: Holguín Ramón, diciembre 2009.

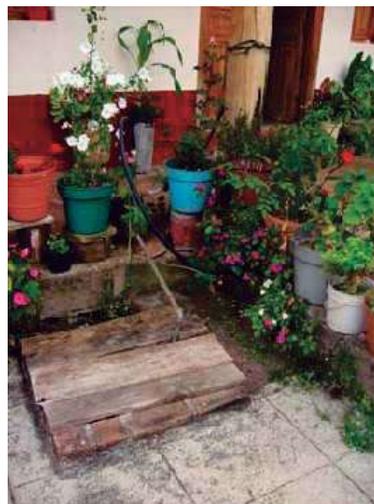
Fig. 176. Aljibe de la Casa Cural, el cual tiene filtraciones hacia el subsuelo. Fuente: Holguín Ramón, diciembre 2009.

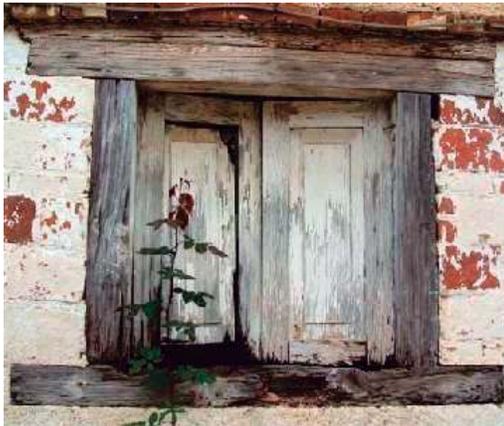
Fig. 179. Pérdida de masa y manchas por organismos xilófagos en cerramiento y ventana del camarín.
Fuente: Holguín Ramón, diciembre 2009
