## "RESTAURACIÓN DEL SANTUARIO DE LA VIRGEN DE GUADALUPE"

(TEMPLO SAN DIEGO)

TESIS PARA OBTENER EL TÍTULO DE ARQUITECTO

MORELIA MICHOACÁN, MÉXICO AGOSTO DEL 2016

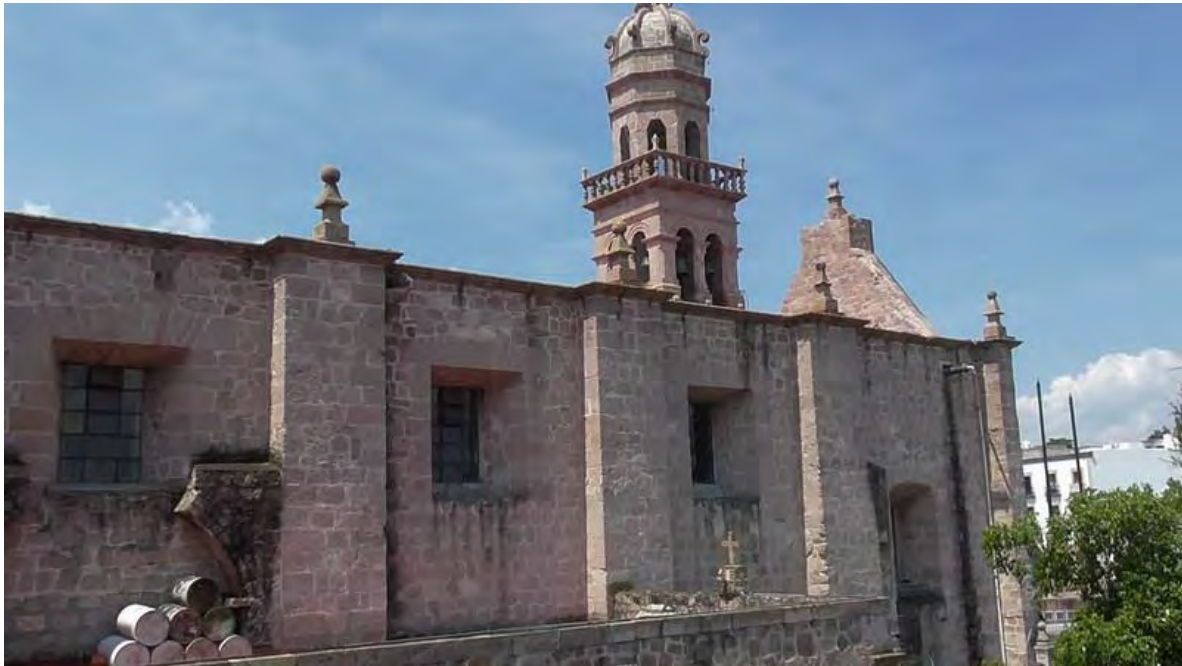
*Imagen.21.-Levantamiento y reconocimiento de los trabajos a realizar. Fachad del Santuario de la Virgen de Guadalupe. (San Diego). Tomada por CIVP.*

En este punto se ven los diferentes daños que ha tenido la fachada por y lo dañado que se encuentra la cantera, por todo el tiempo que tiene, hay muchos factores que la deterioran, como los cambios climáticos, las aves, el moho, y las semillas que se pueden llegar a incrustar en las ranuras y pueden hacer raíces.

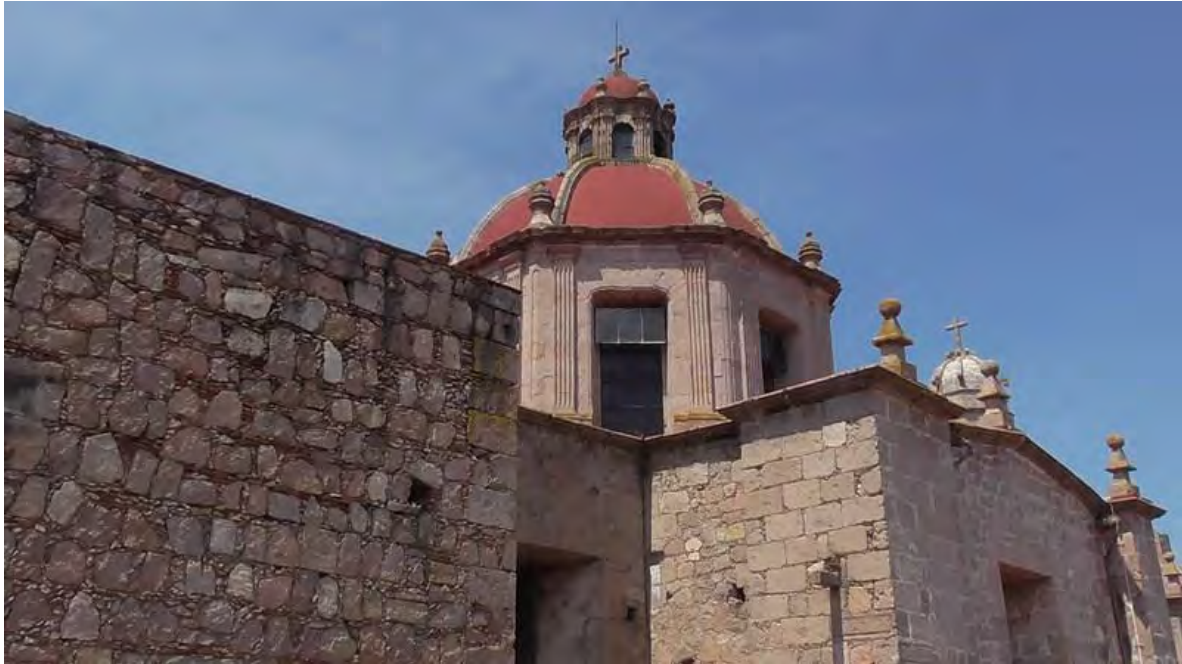
*Imagen.23.-Levantamiento y reconocimiento de los trabajos a realizar. Fachad del Santuario de la Virgen de Guadalupe. (San Diego). Tomada por CIVP.*

En el levantamiento podemos ver el deterioro de las juntas de la cantera, como los elementos extraños que se encuentran y se tienen que retirar, y viendo que todas las gárgolas, cornisas y cúpula están llenas de lama o moho, que hace que la cantera se deteriore más.

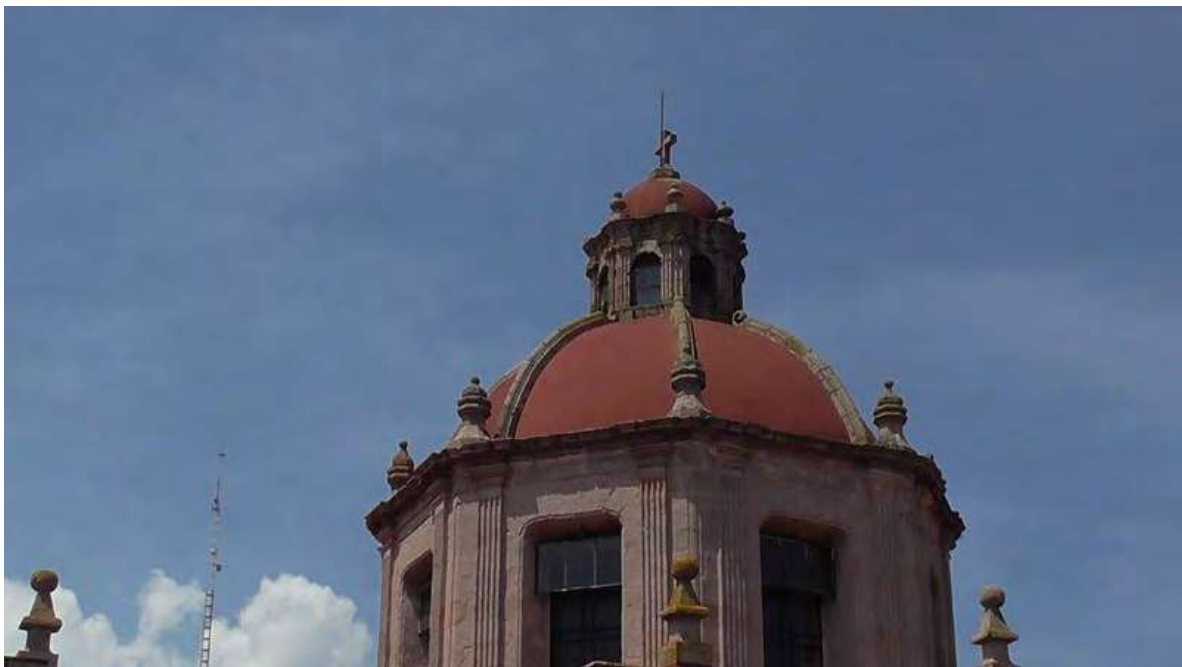
*Imagen.24.-Levantamiento y reconocimiento de los trabajos a realizar. Fachad del Santuario de la Virgen de Guadalupe. (San Diego). Tomada por CIVP.*

En esta imagen se puede apreciar lo deteriorado que se encuentra la fachada lateral y el extenso trabajo a realizar, la supervisión de en todo momento tiene que estar en la obra por la importancia de ser un Templo del siglo XVIII.

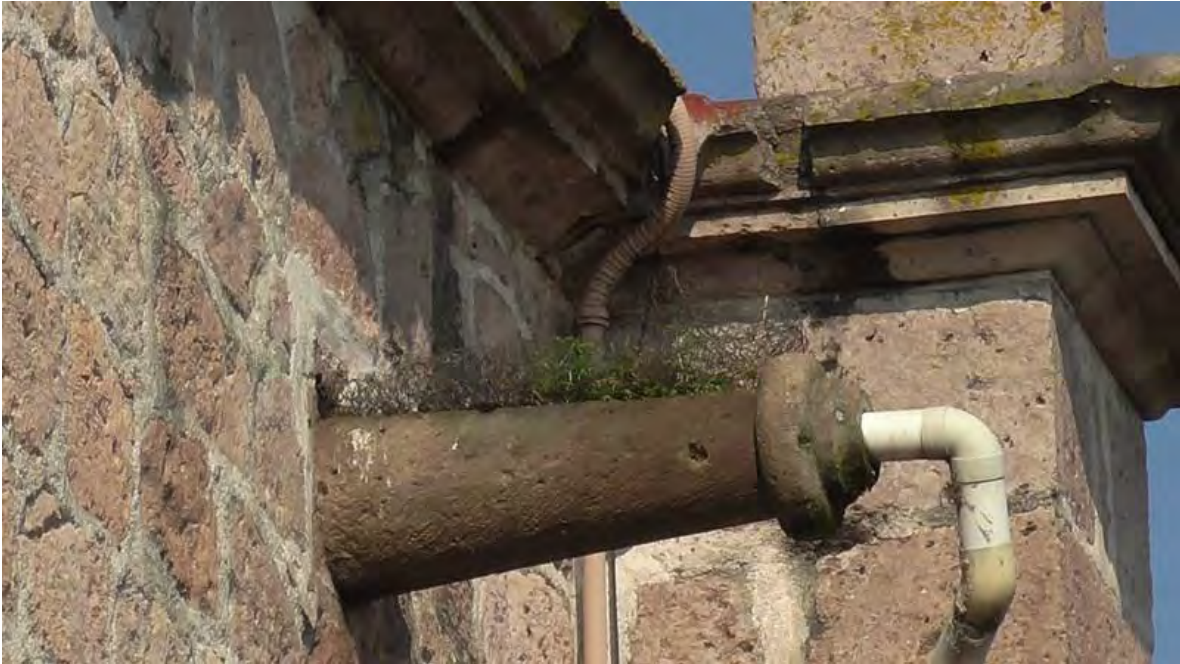
Este retiro de vegetación en grietas es sumamente importante, por el daño que provocan las raíces a la estructura del edificio, las mismas raíces encuentran dentro de la grietas y ranuras un refugio para crecer, ya que dentro de estas ranuras tiene a tener tierra, agua que se filtra y luz que le sirve para crecer,

*Imagen.54.-Retiro de plantas y Consolidación de piezas para realiza los trabajos. Fechad del Santuario de la Virgen de Guadalupe. (San Diego). Tomada por CIVP.*

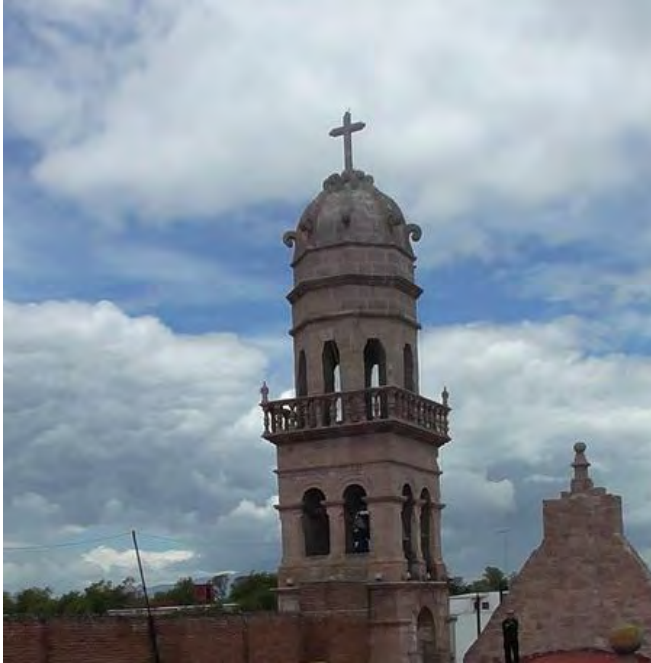
En esta cúpula que fue restaurada por el exterior fue puesto una dedicación especial para poderla dejar como era antes, ya que estaba demasiada deteriorada por el paso de los años. Se empezó con la limpieza con cepillo, agua, Gabón neutro y canasol, para quitar primordialmente toda la impureza y moho que tenga.

*Imagen.61.-limpieza de plantas y Consolidación de piezas para realiza los trabajos. Fechad del Santuario de la Virgen de Guadalupe. (San Diego). Tomada por CIVP.*
