# RESTAURACIÓN Y RECICLAJE DE VIVIENDA EN EL CENTRO HISTÓRICO DE MORELIA MICHOCÁN

Tesis que para obtener el Título de  
Licenciatura en Arquitectura

Teresa García Bustos

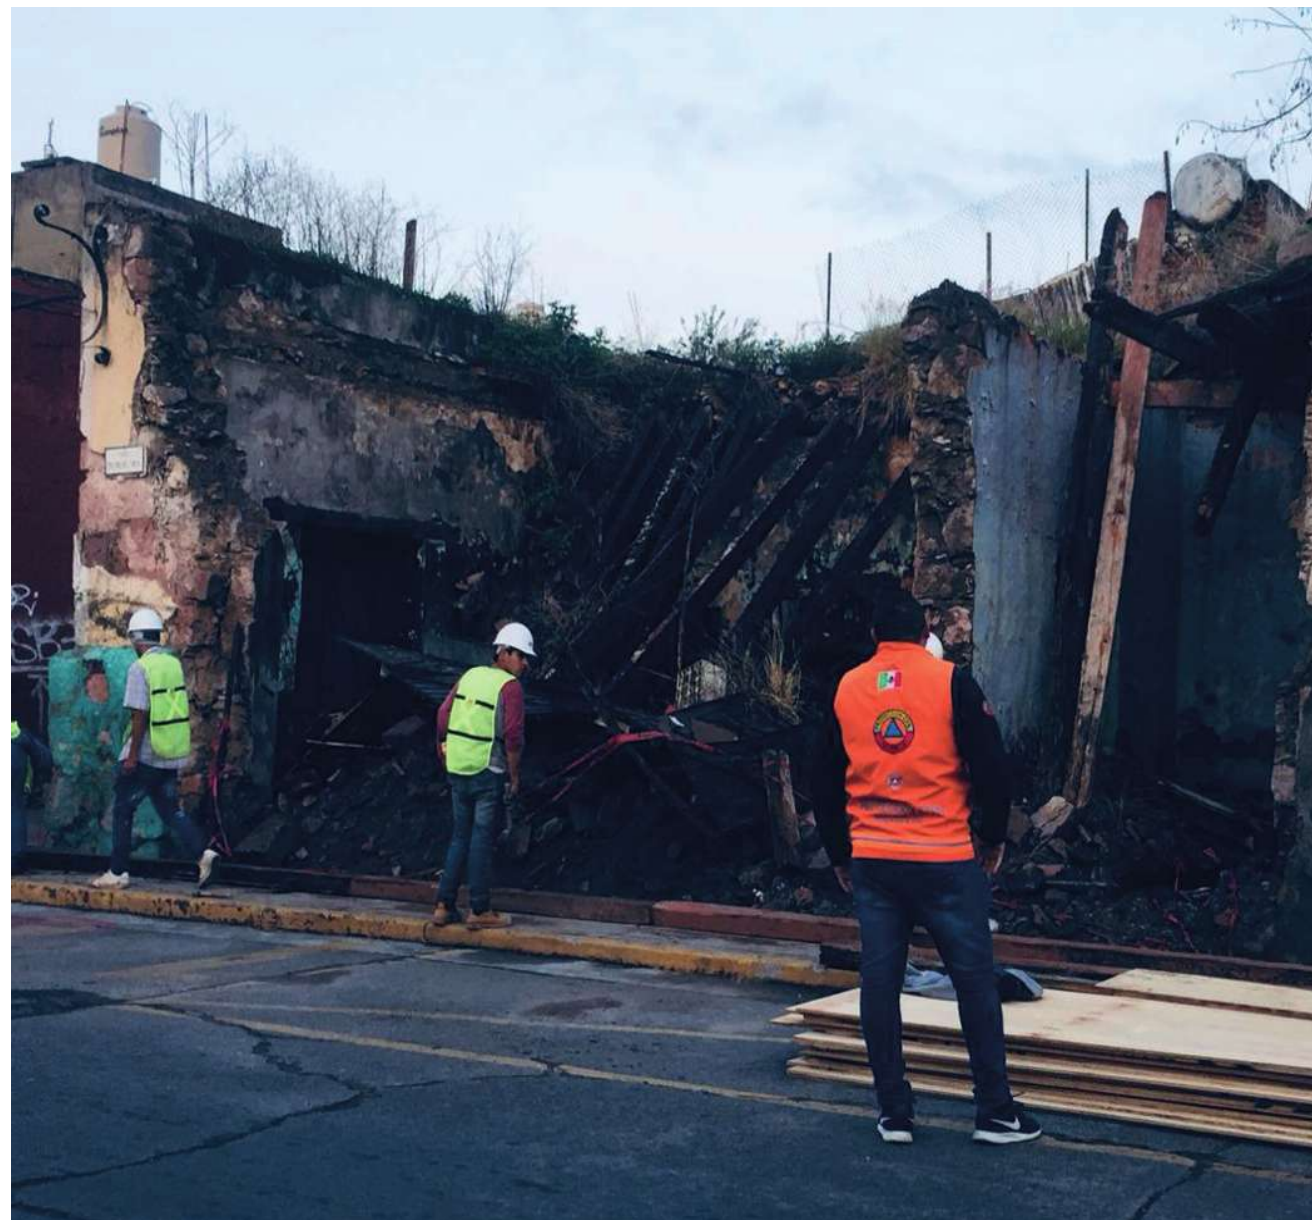
Al ubicarse en una esquina, el inmueble cuenta con dos fachadas, de las cuales solo la fachada Sur sigue de pie, ya que la fachada Este se encuentra en una pérdida total de la misma.

Fotografía 3: Fachada Este, la cual se encuentra en pérdida total. Fuente: Coordinación del centro histórico de Morelia, Michoacán

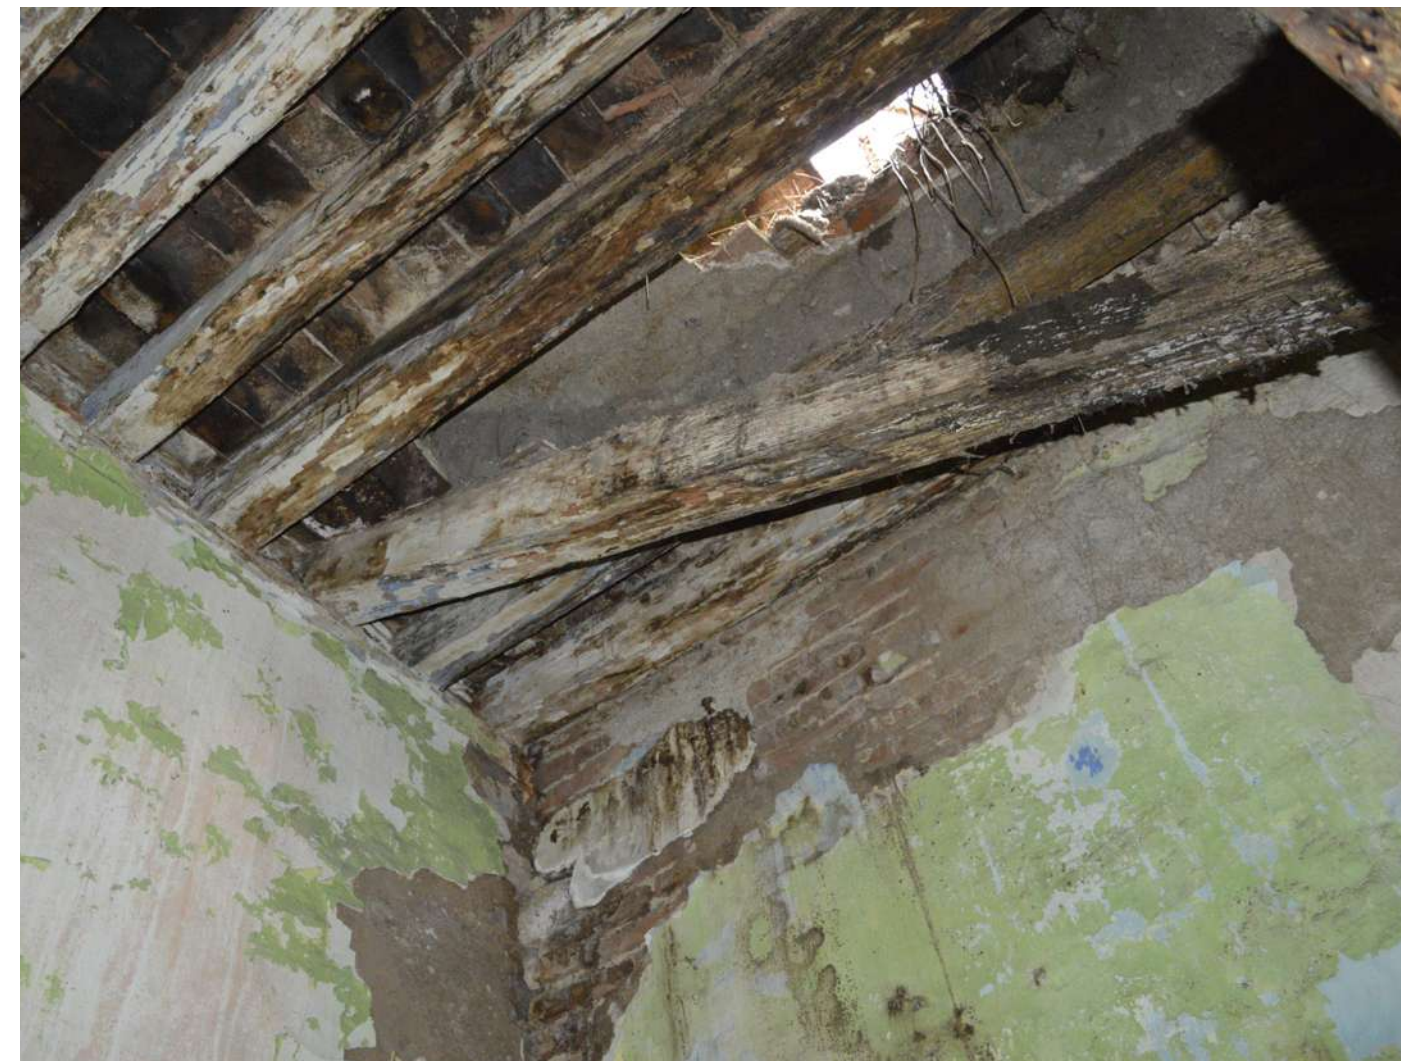
Fotografía 7: Losa recamara. Fotografía: Teresa García

La vivienda cuenta con cuatro "habitaciones" la principal aun conserva mayor parte de la cubierta y cuenta con un muro de tabique rojo en el que existen desprendimientos de material y acabados dentro de la misma, así como perdidas de losa y viguería la cual también se encuentra en un estado de deterioro, el vano de acceso a la misma cuenta con un cerramiento de tabique.

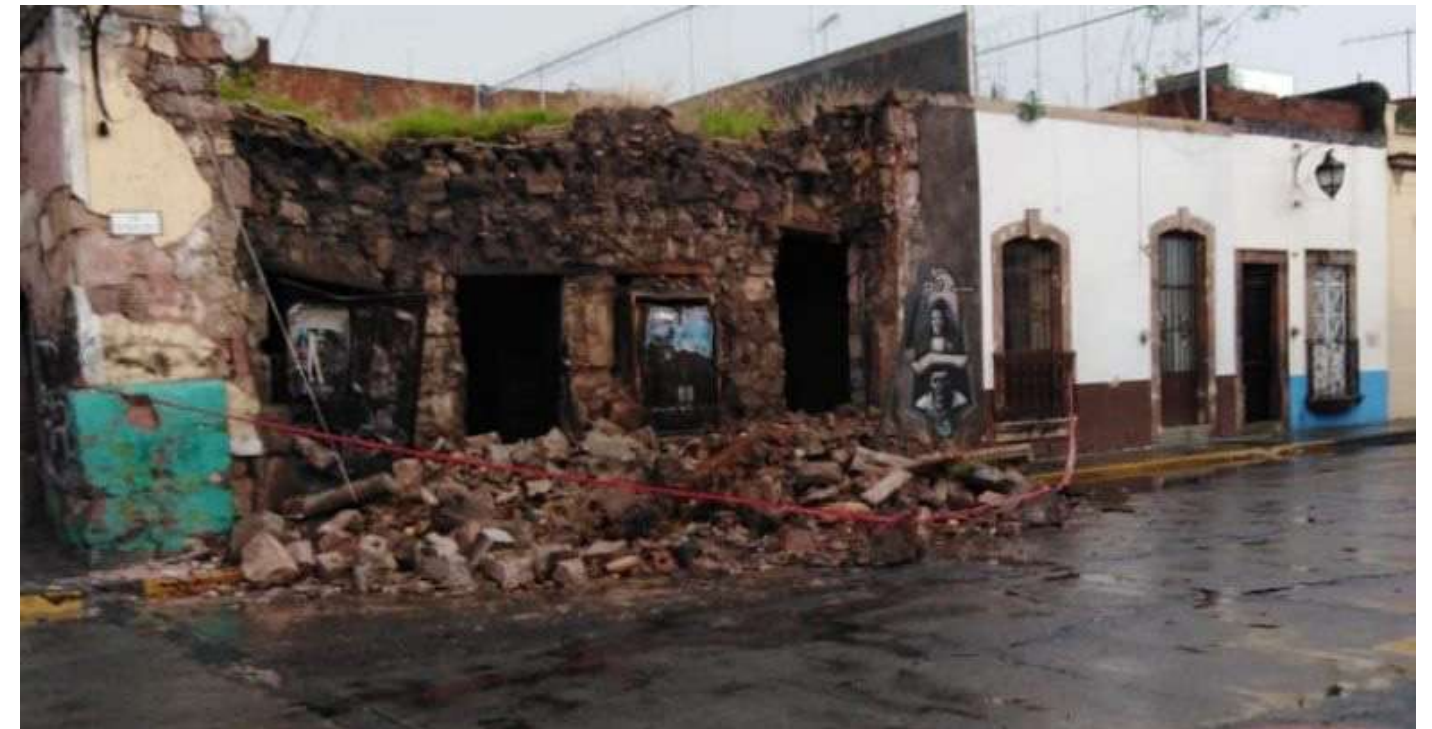
La vivienda era usado como un inmueble comercial, siendo cada una de sus “habitaciones” un local, dicho inmueble fue abandonado después de un incendio en el interior del mismo, del cual se desconoce la fecha, el 21 de julio del año 2019 tras una intensa lluvia este inmueble sufrió el derrumbe de su cubierta y de su fachada Este.

Fotografía 9 : Derrumbe en fachada. Fotografía: [www.atiempo.mx/destacadas/por-intensa-lluvia-se-derrumba-casa-en-centro-historico-de-morelia/](http://www.atiempo.mx/destacadas/por-intensa-lluvia-se-derrumba-casa-en-centro-historico-de-morelia/)

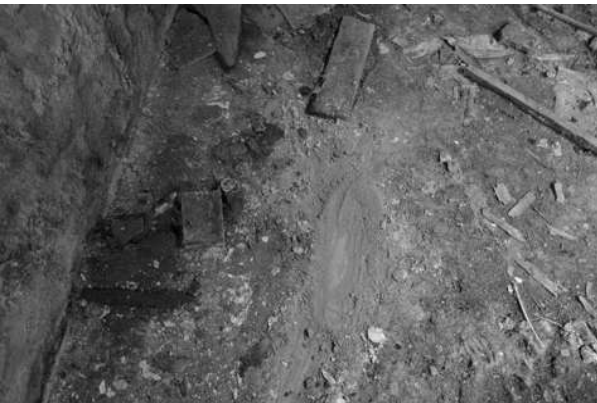
| PARTIDA | TIPO DE DETERIORO | CAUSA | AGENTE | CLAVE DE FOTO |
|---|---|---|---|---|
| PISOS | agrietamiento de baldosa, piso lleno de escombro | agrietamiento por caída de cubiertas | biotico, antropico | PAS-04 |

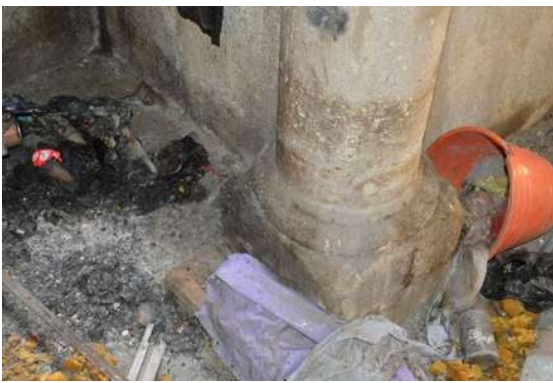
PA-09

| PARTIDA | TIPO DE DETERIORO | CAUSA | AGENTE | CLAVE DE FOTO |
|---|---|---|---|---|
| PISOS | agrietamiento de baldosa, escombro | agrietamiento por caída de cubiertas | | FOTO<br>PA-09 |
