**RESTAURACIÓN Y  
REUTILIZACIÓN DE LA EX  
HACIENDA DE GUADALUPE DE  
TARIMBARO. MICH.**

**YULIANA PEREZ GONZALEZ**

**Morelia, Mich. Noviembre 2022**

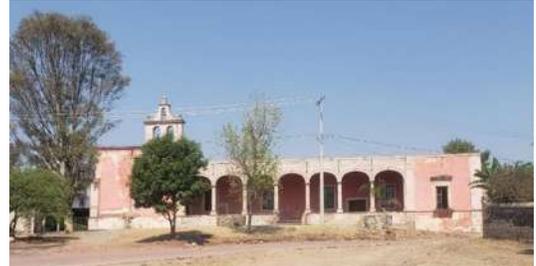
Causa del deterioro: Intemperie humedad  
Detalles: la fachada principal presenta deterioro ya que a simple vista se pueden observar manchas de humedad, lo cual genera desprendimiento de la pintura y el deterioro en las columnas

Liberación de aplanado con humedad, uno de los principales problemas es el problema de humedad, esto debido a que en la azotea no se encuentra ninguna bajada de agua pluvial, debido a este problema se genera un daño en los aplanados de algunos muros interiores y exteriores, lo cual nos ha generado que los aplanados no sean rescatables y tengan que ser liberados para evitar que el daño persista.

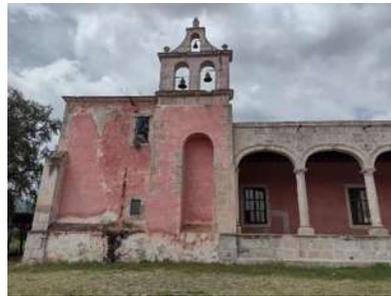
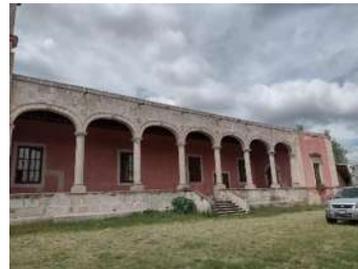
2.- Deterioro en las ventanas

Causa del deterioro: intemperie y personas que la vandalizan

Detalles: se presenta un deterioro debido a causas naturales tales como la humedad, lo que causa que los marcos de madera se dañen, los cristales se encuentran quebrados y algunos rayados esto debido a que ve la ex hacienda en abandono y la vandalizan

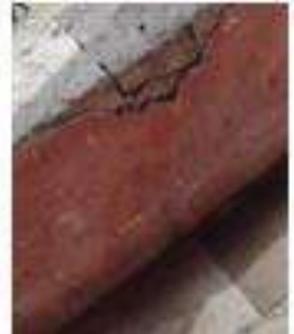
3.- deterioro en la escalera

Causa del deterioro: Intemperie

Detalles: debido a la humedad los escalones del acceso principal presentan un desprendimiento, de la misma forma el muro de la escalera que cumple la función de pasamanos presenta un desprendimiento en el recubrimiento de aplanado.

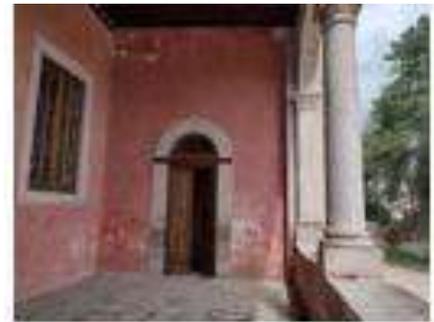
Causa del deterioro: Intemperie y humedad  
Detalles: la entrada principal para esta habitación presenta humedad en los muros razón por la cual se presenta un desprendimiento del aplanado y algunos grafitis

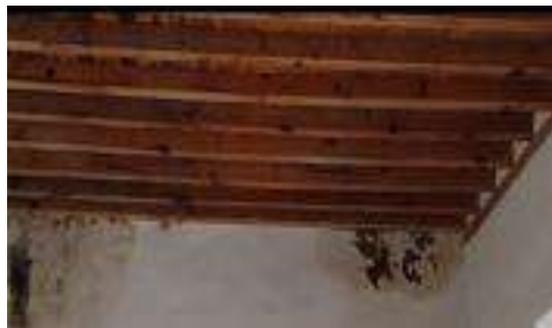
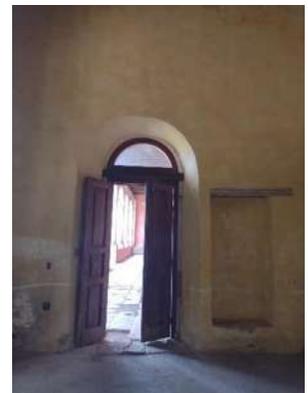
2.- Humedad en los muros interiores

Causa del deterioro: Falta de pendiente en la azotea

Detalles: debido a la falta de pendiente en la azotea se presenta un encharcamiento en la azotea, lo que provoca el daño de la humedad en el interior

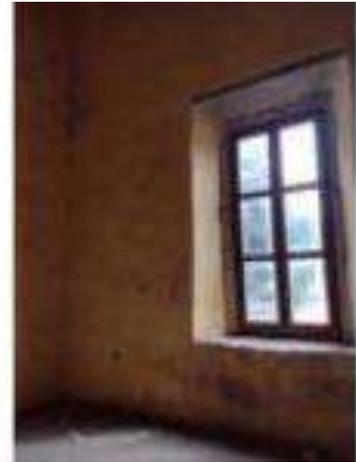
Causa del deterioro: Falta de pendiente en la azotea

Detalles: debido a la falta de pendiente en la azotea se presenta un encharcamiento en la azotea, lo que provoca el daño de la humedad en el interior

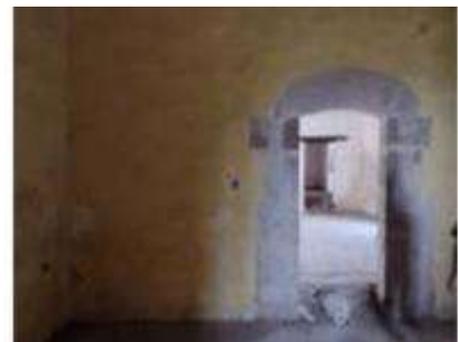
2.- Falta de puerta

Causa del deterioro: Derrumbe de la puerta

Detalles: debido al paso del tiempo y de la falta de mantenimiento, además de la vandalización que algunas puertas presentan se han derrumbado. Esta puerta no se encuentra ya en el lugar

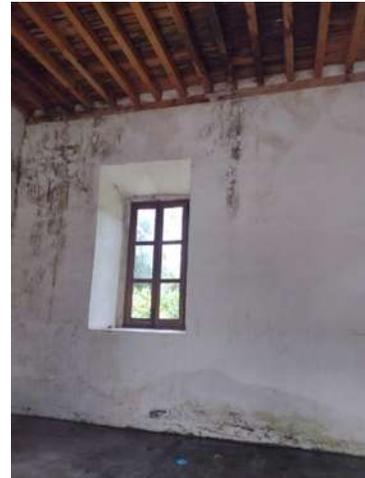
Causa del deterioro: Falta de pendiente en la azotea

Detalles: debido a la falta de pendiente en la azotea se presenta un encharcamiento en la azotea, lo que provoca el daño de la humedad en el interior

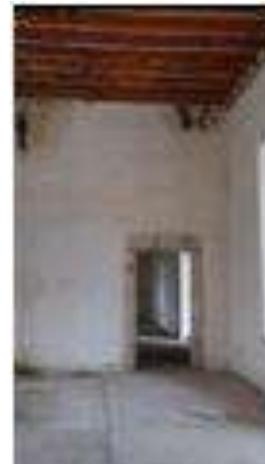
2.- Falta de puerta

Causa del deterioro: Derrumbe de la puerta

Detalles: debido al paso del tiempo y de la falta de mantenimiento, además de la vandalización que algunas puertas presentan se han derrumbado. Esta puerta no se encuentra ya en el lugar

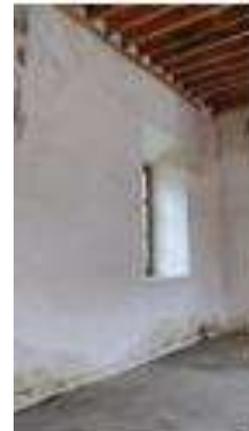
Causa del deterioro: Falta de pendiente en la azotea

Detalles: debido a la falta de pendiente en la azotea se presenta un encharcamiento en la azotea, lo que provoca el daño de la humedad en el interior

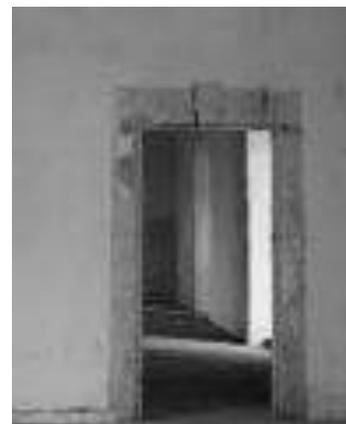
2.- Falta de puerta

Causa del deterioro: Derrumbe de la puerta

Detalles: debido al paso del tiempo y de la falta de mantenimiento, además de la vandalización que algunas puertas presentan se han derrumbado. Esta puerta no se encuentra ya en el lugar

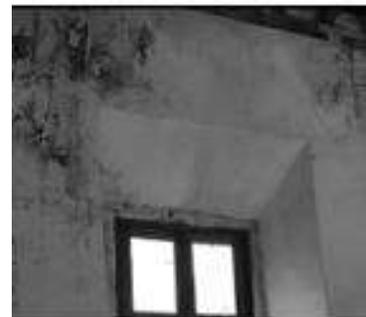
Causa del deterioro: Falta de pendiente en la azotea

Detalles: debido a la falta de pendiente en la azotea se presenta un encharcamiento en la azotea, lo que provoca el daño de la humedad en el interior

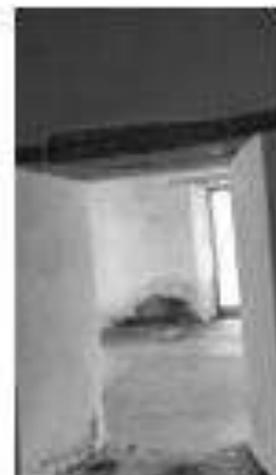
2.- Falta de puerta

Causa del deterioro: Derrumbe de la puerta

Detalles: debido al paso del tiempo y de la falta de mantenimiento, además de la vandalización que algunas puertas presentan se han derrumbado. Esta puerta no se encuentra ya en el lugar

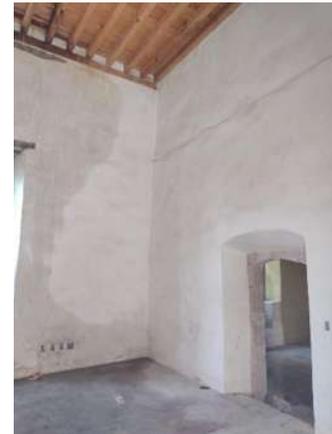
Causa del deterioro: Falta de pendiente en la azotea

Detalles: debido a la falta de pendiente en la azotea se presenta un encharcamiento en la azotea, lo que provoca el daño de la humedad en el interior

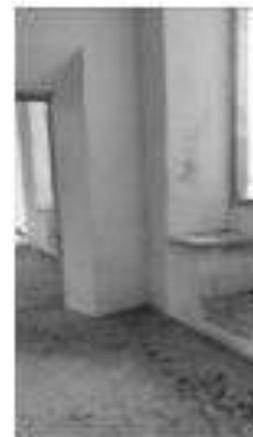
2.- Falta de puerta

Causa del deterioro: Derrumbe de la puerta

Detalles: debido al paso del tiempo y de la falta de mantenimiento, además de la vandalización que algunas puertas presentan se han derrumbado. Esta puerta no se encuentra ya en el lugar

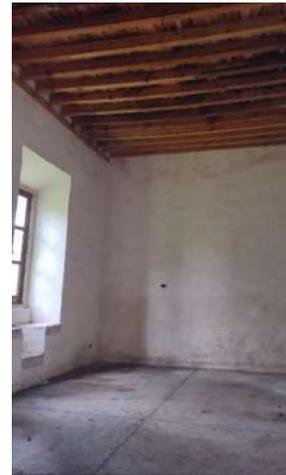
Causa del deterioro: Falta de pendiente en la azotea

Detalles: debido a la falta de pendiente en la azotea se presenta un encharcamiento en la azotea, lo que provoca el daño de la humedad en el interior

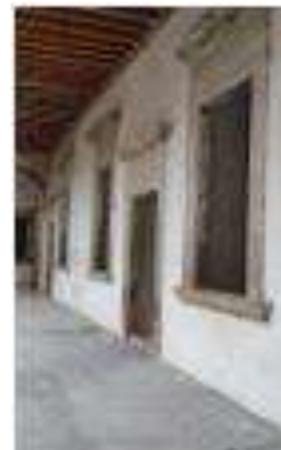
2.- Falta de puerta

Causa del deterioro: Derrumbe de la puerta

Detalles: debido al paso del tiempo y de la falta de mantenimiento, además de la vandalización que algunas puertas presentan se han derrumbado. Esta puerta no se encuentra ya en el lugar

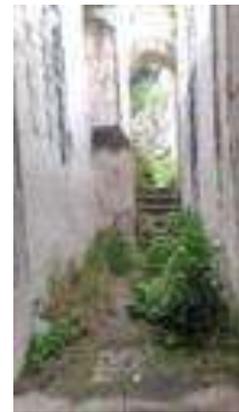
1.- Daño en los escalones

Causa del deterioro: Intemperie

Detalles: debido a la intemperie y a la falta de mantenimiento los escalones presentan un daño de desprendimiento

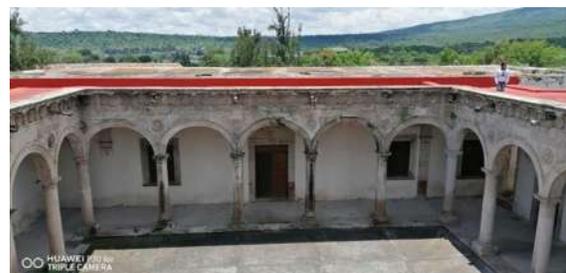
1.- daño en el patio exterior

Causa del deterioro: Intemperie

Detalles: humedad en los muros y columnas

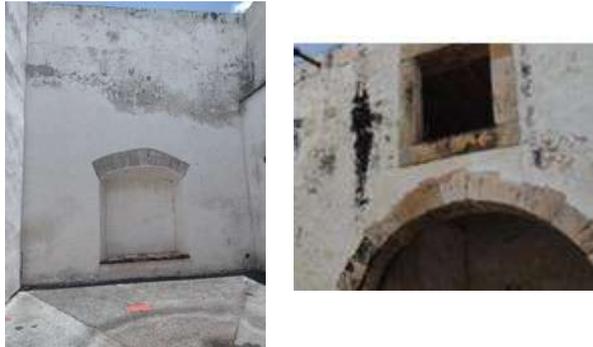
<p>Daños detectados:</p> <p>1.- daño en el patio exterior</p> <p>Causa del deterioro: Intemperie</p> <p>Detalles: humedad en los muros lo cual provoca que la pintura se caiga</p>

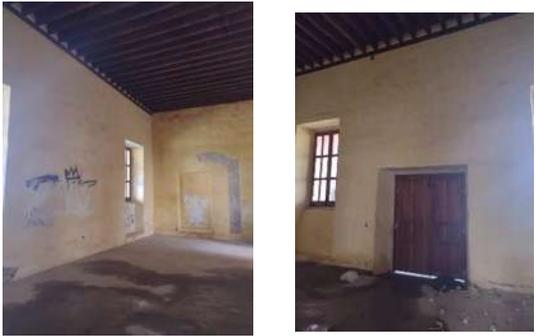
<p>Daños detectados:</p> <p>1.- humedad en los muros</p> <p>Causa del deterioro: humedad</p> <p>Detalles: humedad en los muros lo cual provoca que la pintura se caiga</p>
