**Proyecto de restauración y nuevo uso de la ex hacienda  
de Santa María, en el municipio de Zacazonapan, Estado  
de México**

**Para obtener el grado de Especialista en  
restauración de sitios monumentos**

**Morelia, Michoacán, febrero 2024**

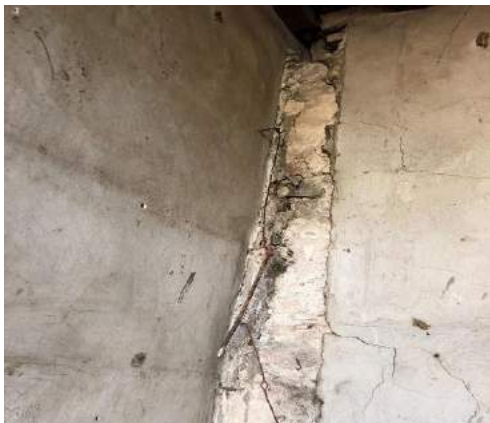
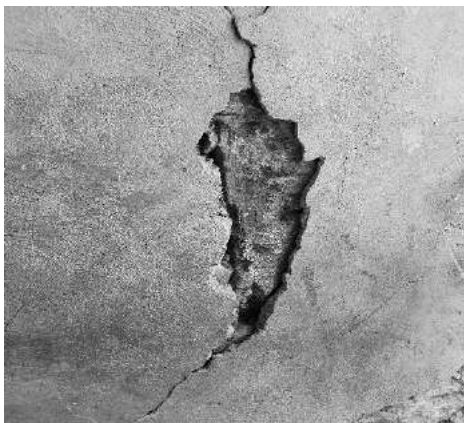
| <p>a)</p> <p><b>ILUSTRACIÓN 52:FOTO DE A DETALLE DE AGREGADO DE MATERIAL INCOMPATIBLE CASO Ex HACIENDA SANTA MARÍA</b></p> | <p>b)</p> <p><b>ILUSTRACIÓN 53:FOTO DE DETALLE DE MATERIAL BASE EN MURO DE MAMPOSTERÍA CASO Ex HACIENDA SANTA MARÍA.</b></p> |

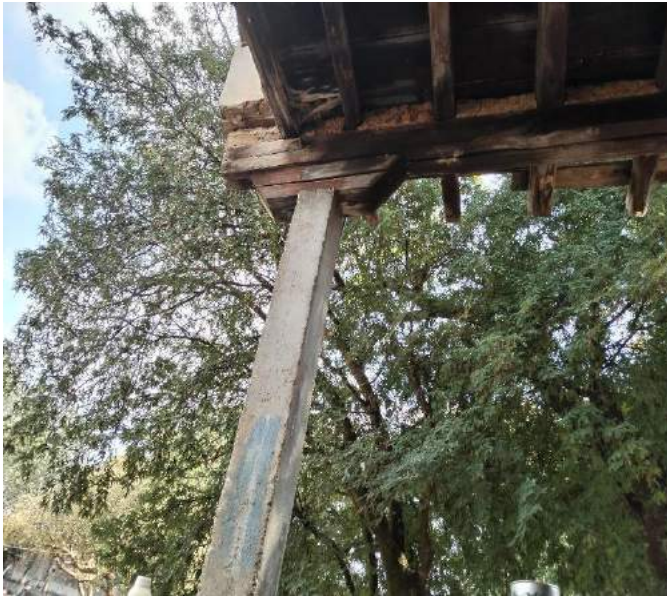
ILUSTRACIÓN 65:IMAGEN DE COLUMNA DE CONCRETO POR MRL CASCO DE EX HACIENDA SANTA MARIA.

•La presencia de columnas agregadas en la actualidad se debe al debilitamiento general del firme que soporta la losa de entre piso y con ella el piso del segundo nivel, los refuerzos que utilizan son de grandes dimensiones sin embargo no hay compatibilidad de materiales viejos con nuevos y es un deterioro estético y constructivo del casco de la hacienda. (Anexo fichas de deterioros ya alteraciones y planos de alteraciones y deterioros)

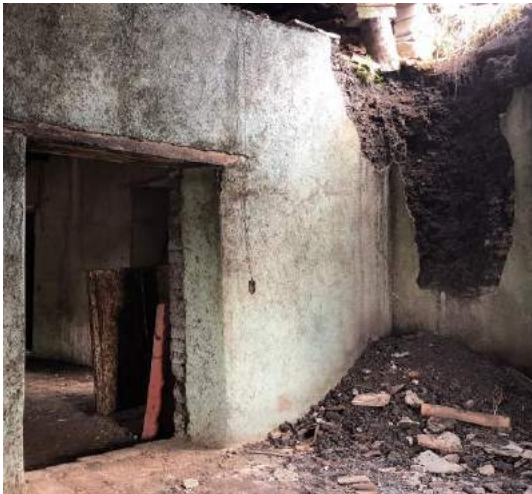
ILUSTRACIÓN 66:IMAGEN MURO DE ADOBE Y VANO CON DINTEL DE MADERA POR MRL CASCO DE EX HACIENDA SANTA MARIA.

- Se observa derrumbe por humedad en muros de adobe, hay debilidad en la estructura general de muro de adobe, se presenta flora en la parte superior

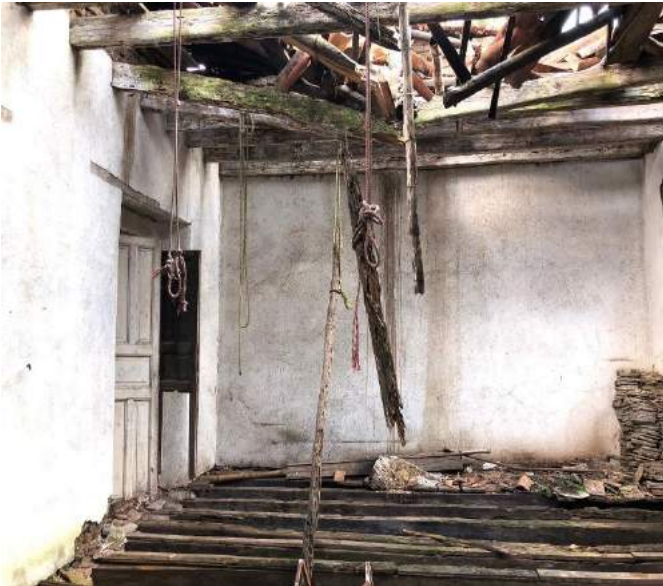
**ILUSTRACIÓN 67:IMAGEN AUSENCIA DE ENTREPISO Y DETERIORO EN VIGUERÍAS DE MADERA POR MRLL CASCO DE EX HACIENDA SANTA MARIA.**

•El entrepiso con un sistema constructivo compuesto por un plafón de viguería y terrado con cubierta mixta tijera y media tijera muestra un gran deterioro en su estructura, hay una falta de esta en el cuarto orientado al sur del casco de la hacienda. Los vanos muestran deterioro por humedad y por la invasión de insectos como lo son las polillas sin embargo sus

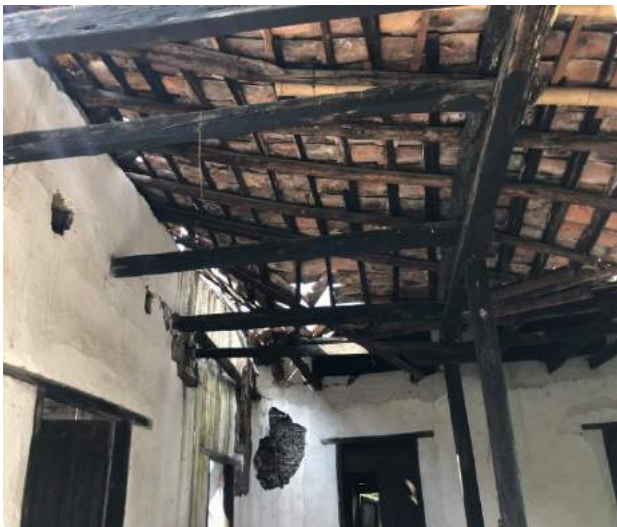
**ILUSTRACIÓN 68:IMAGEN DETERIORO DE CUBIERTA, AUSENCIA DE MORILLO COMO SOPORTE ESTRUCTURAL POR MRLL CASCO DE EX HACIENDA SANTA MARIA.**

•Se observa el morillo en el plafón de viguería\_estructura que soporta el firme de entre piso su estructura se basa en la colocación de morillos en ambos sentidos.

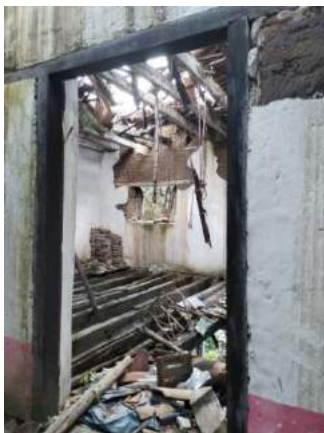
**ILUSTRACIÓN 73:IMAGEN DETERIORO POR DERRUMBE DE ENTREPISO Y CUBIERTA POR MRLL CASCO DE EX HACIENDA SANTA MARIA.**

- Todos los vanos de puertas y ventanas con dinteles de madera de encino y de sección rectangular, se encuentran empotrados por lo menos una cuarta parte de su longitud en cada extremo. (Anexo fichas de deterioros ya alteraciones y planos de alteraciones y deterioros)

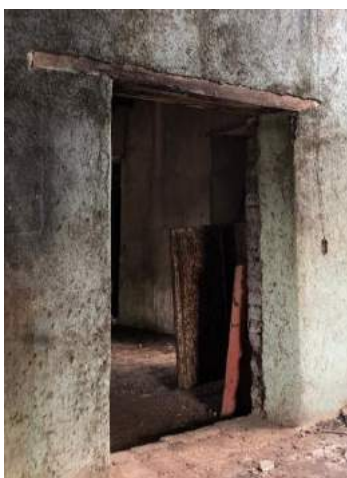
**ILUSTRACIÓN 74:IMAGEN DE VANO CON DINTEL DE MADERA MRLL CASCO DE EX HACIENDA SANTA MARIA**

- Los dinteles se pueden definir como vigas de forma horizontal utilizadas para salvar la parte de cualquier vano sostenidos verticalmente por muros. Las vigas de madera son perfiladas a mano y tienen una separación de 25 a 30 cm de cada una lo que coincide con el peralte de las vigas (Anexo fichas de deterioros ya alteraciones y planos de alteraciones y deterioros)

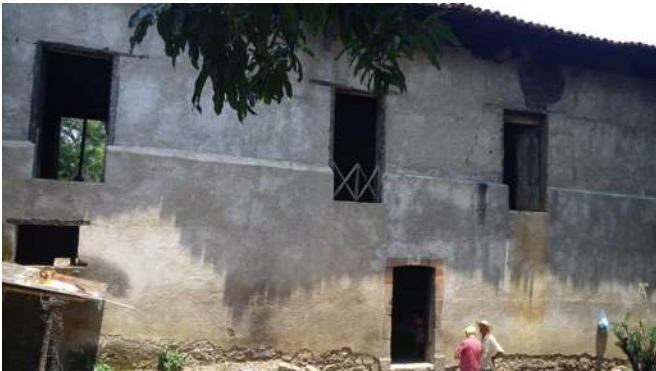
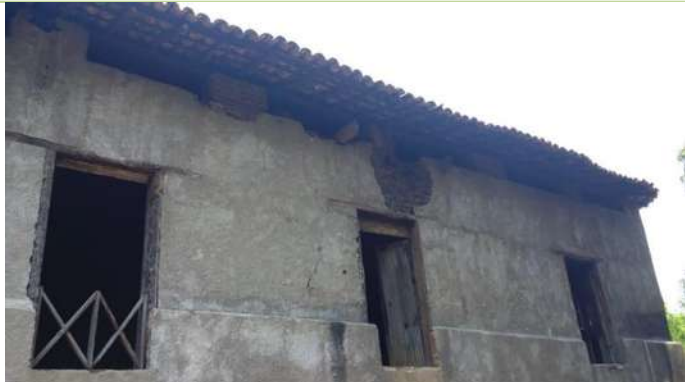
| REGISTRO FOTOGRAFICO | | | | | | | |
|---|---|---|---|---|---|---|---|
| Fachada lateral, se muestra ausencia de puertas planta baja, deterioro general, desprendimiento de aplanados planta baja y en durmientes, | | | | | | | |

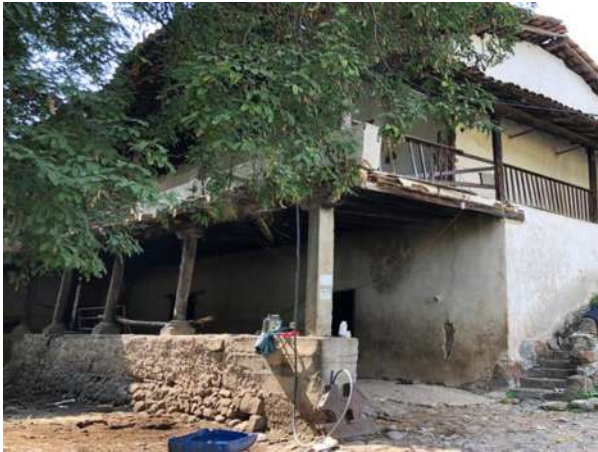
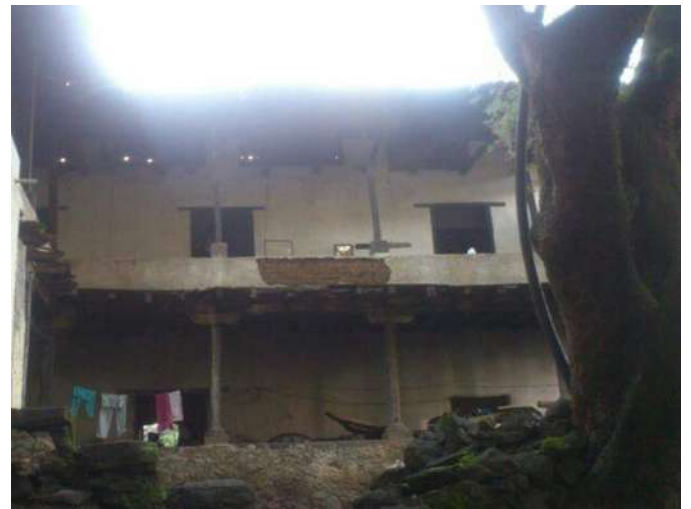
| IMAGEN 7-F4 | | IMAGEN8-F4 | | | |

Desprendimiento de materiales, falta de agregados, exposición de material en entrepiso, fisura y grietas en muros.

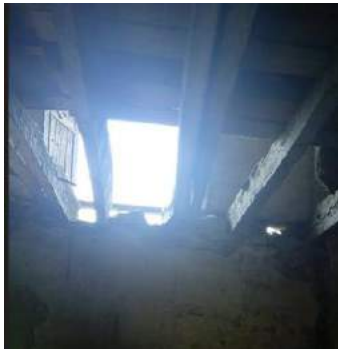
| REGISTRO DE ALTERACIONES Y DETERIOROS | | | | | | |
|---|---|---|---|---|---|---|
| E<br>N<br>T<br>R<br>E<br>P<br>I<br>S<br>O | Pudricion de estructura de madera | apolillamiento de elementos estructurales | Biológico | exposicion a cambios de temperatra y lluvia por intemperismo | NO APLICA | |
| | deterioro y perdida de vigeria | exposicion a la intemperie | atmosfericos ,fisicos y quimicos | Flexion de vigas por perdida de resistencia | NO APLICA | |

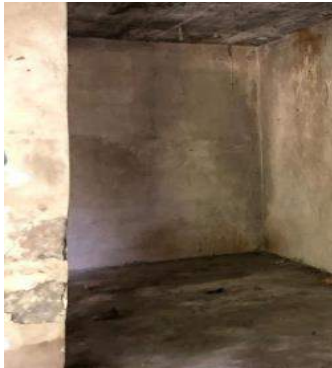
| USO | | ABANDONO | | CLAVE DE FICHA | | hab-02 |
|---|---|---|---|---|---|---|
| P<br>I<br>S<br>O<br>S | desprendimiento en piso de concreto pulido | intemperismo | Antrópico | dilatacion por temperatura de materiales incompatibles | integracion de estructura de acero y concreto | |
| | presencia de microorganismos y macroorganismos | Falta de mantenimiento | Biológico | abandono | | |

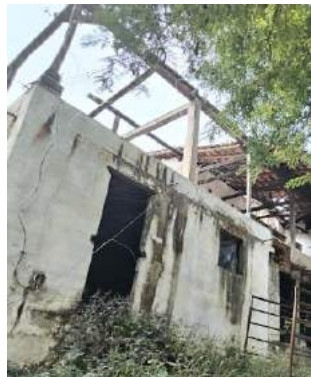
| USO | | ABANDONO | | CLAVE DE FICHA | | hab-02 |
|---|---|---|---|---|---|---|
| A<br>P<br>O<br>Y<br>O<br>S<br><br>C<br>O<br>N<br>T<br>I<br>N<br>U<br>O<br>S | Disgregación de material en aplanados | intemperismo | físicos y químicos | tapial de vanos | física y químicas | <br> |
| | Desprendimiento de aplanados | intemperismo | antropico | incorporacion de material incompatible al sistema constructivo de origen | espacial | |

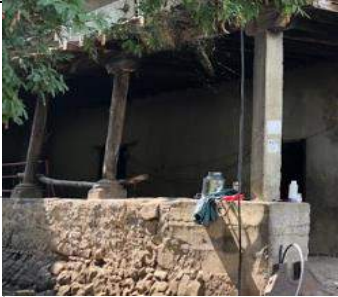
| USO ORIGINAL | | ABANDONO | | CLAVE DE FICHA | | PPB-01 |
|---|---|---|---|---|---|---|
| A<br>P<br>O<br>Y<br>O<br>S<br><br>A<br>I<br>S<br>L<br>A<br>D<br>O<br>S | Sustitucion de materiales | intemperismo | antropico y admosferico | perdida de homogenidad | espacial | |
| | Desprendimiento de aplanados | dilitacion diferencial y exfoliacion de piedra | antropico y admosferico | integracion de materiales no compatibles | espacial | |
